**Sede do Parque dos Mananciais: Avaliação de desempenho e durabilidade de painéis de vedação vertical pré-fabricados em madeira**

**Bolsista: Rodrigo José Garcia Fernandes de Oliveira**

**Orientadora: Akemi Ino**

Instituto de Arquitetura e Urbanismo da Universidade de São Paulo

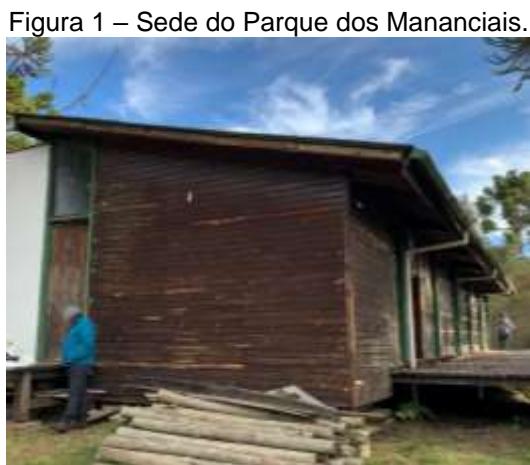
O objetivo deste trabalho foi realizar uma avaliação de desempenho e durabilidade dos painéis de vedação em madeira utilizados na construção da “sede do Parque dos Mananciais” (Figura 1) em Campos do Jordão - SP, construído em 1998, projeto desenvolvido por iniciativa do Grupo de Pesquisa em Habitação e Sustentabilidade (Habis - IAU/USP).

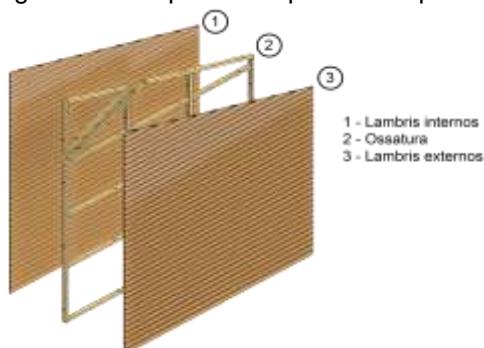
Figura 2 - Perspectiva explodida do painel.

O painel possui três camadas: 1 - estrutura em ossatura pré-cortada; 2 - preenchimento em colchão de ar e; 3 - revestimentos interno e externo em lambris de pinus tratado horizontais, que contam com sistema de encaixe macho-fêmea (Figura 2).
