**Mapeamento de riscos associados a escorregamento em
encostas nas áreas de assentamento precário do Município de
Eldorado**

EDILSON PISSATO

Março/2012

Este trabalho foi solicitado pelo Comitê da Bacia Hidrográfica do Ribeira de Iguape e Litoral Sul – Unidade de Gerenciamento de Recursos Hídricos (UGRHI) – 11, para o projeto “Levantamento e monitoramento de áreas de risco na UGRHI-11 e apoio a Defesa Civil”.

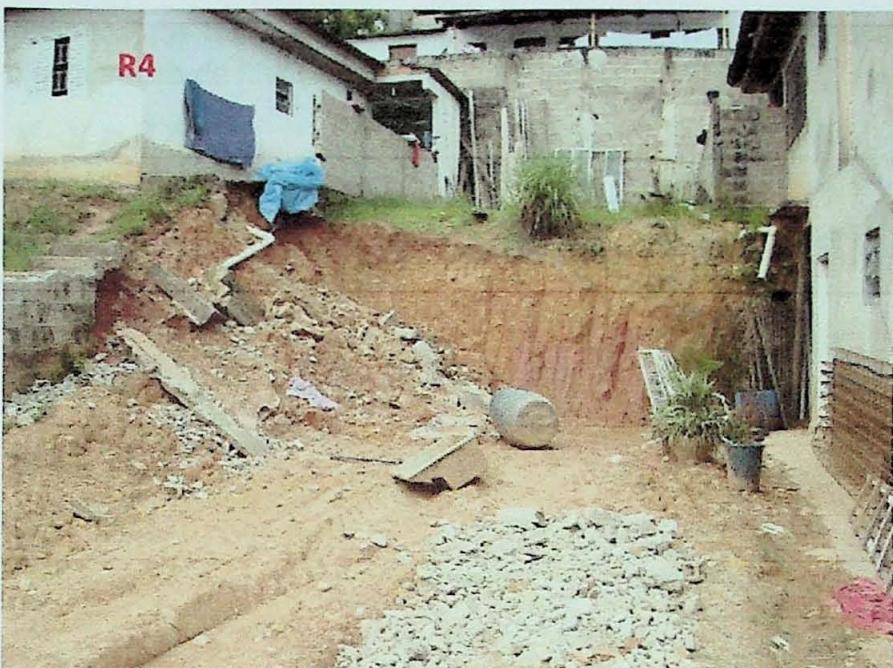
Geologia: Solo saprolítico silto-arenoso (Embasamento cristalino: xistos), recoberto por 1 metros de solo coluvionar argiloso, poroso (Foto 1).

Foto 1 – Setor S1. Estrutura do solo no local. Observa-se o solo saprolítico, silto-arenoso, de cor roxa, acima do qual ocorre o solo coluvionar, argiloso, marrom, caracterizado pela presença de linhas de pedra. Ao lado esquerdo da foto, residência com risco muito alto de solapamento (R4). Intervenção: construção de muro flexural de concreto.

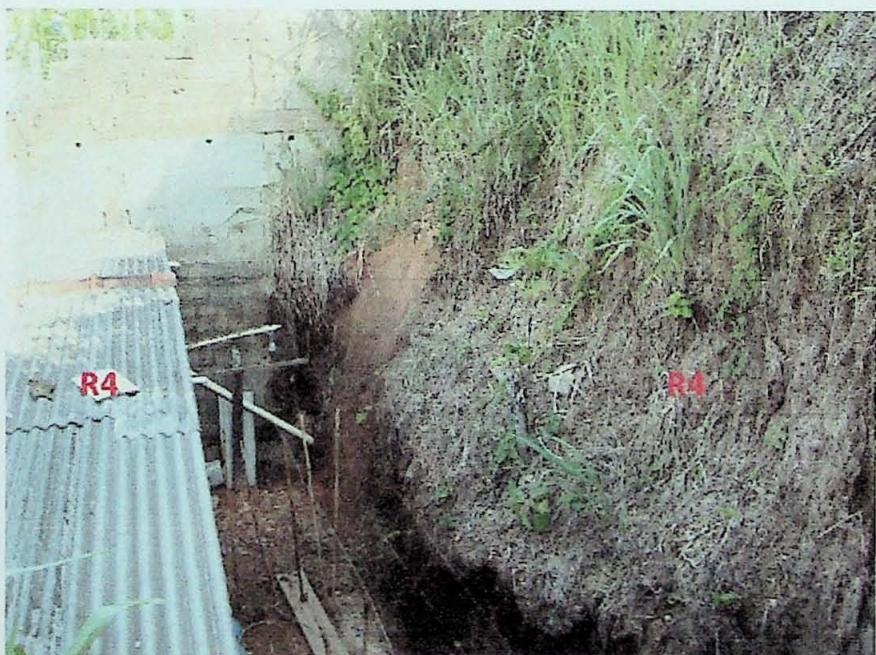
Foto 2 – Setor S1. Residência número 184. Alto risco devido à possibilidade de atingimento por deslizamento em talude de corte subvertical, com 5 metros de

altura, Presença de trincas no topo do talude. Intervenção: retaludamento manual o construção de muro de arrimo em concreto armado.

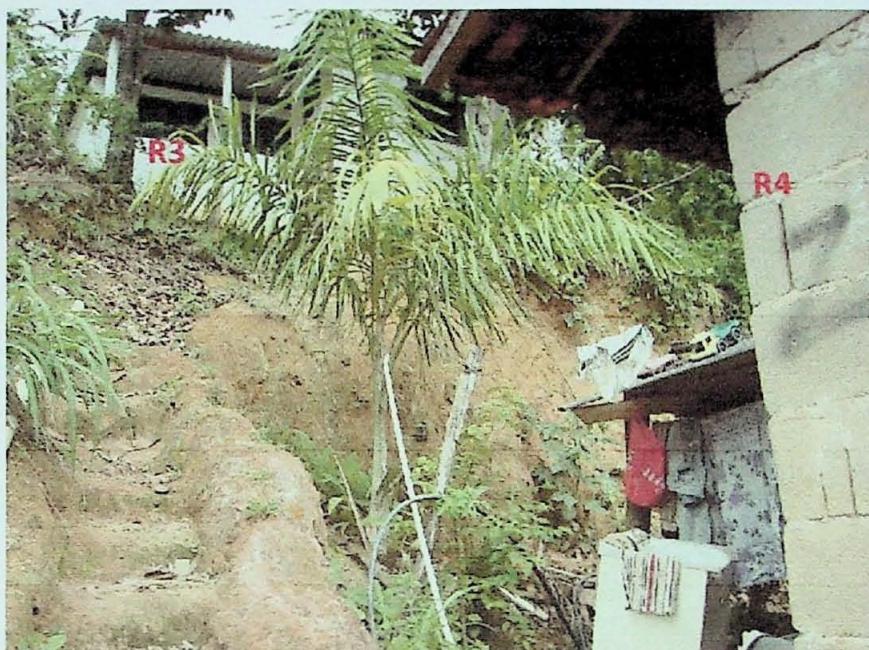
Foto 3 – Setor S1. Residência número 175 em risco de atingimento R4 (base). A residência acima do talude pode sofrer solapamento se ocorrer evolução do processo erosivo. Interferência: proteção do talude com concreto projetado.

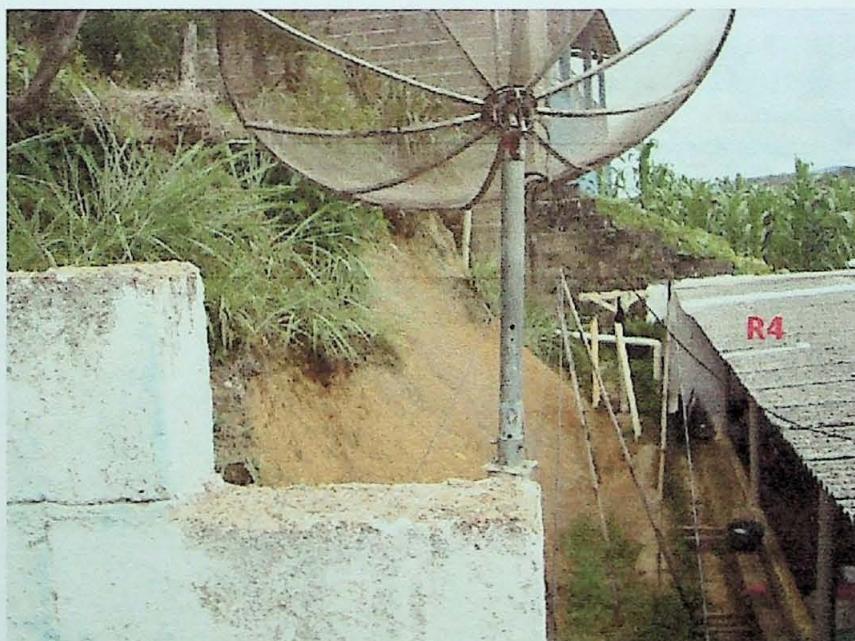
Foto 4 – Setor S1. Cicatriz de escorregamento em talude de corte. Risco a moradia de número 200 (base). Acima encontra-se a residência de número

216, cujas condições de estabilidade dependem das condições do muro de arrimo que sustenta a casa.

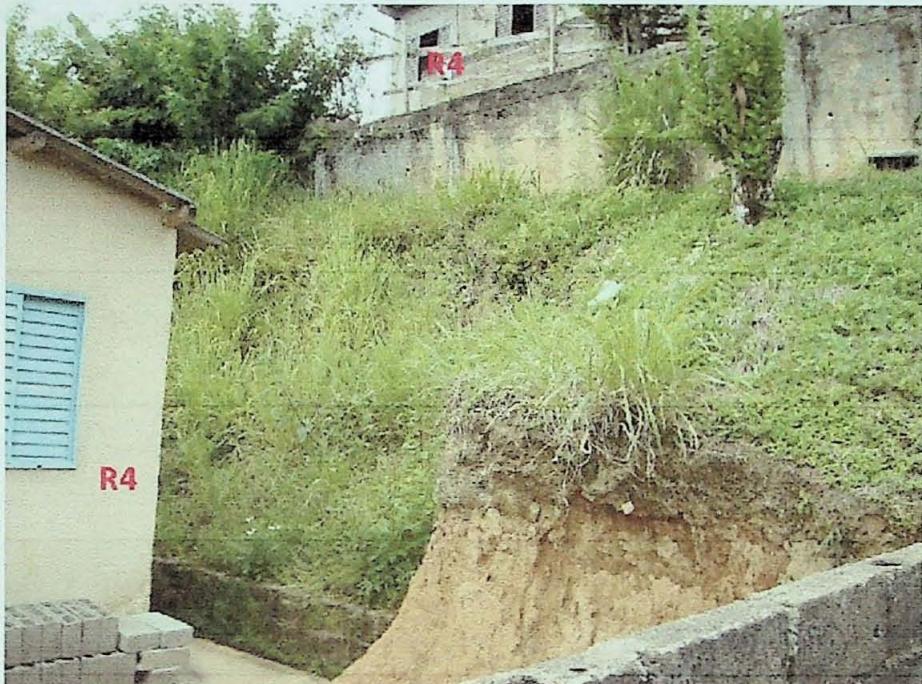
Foto 5 – Setor S1. Residência de número 252. Apresenta um talude de corte e aterro e no topo deste um muro de arrimo com sinais de instabilidade – risco muito alto.

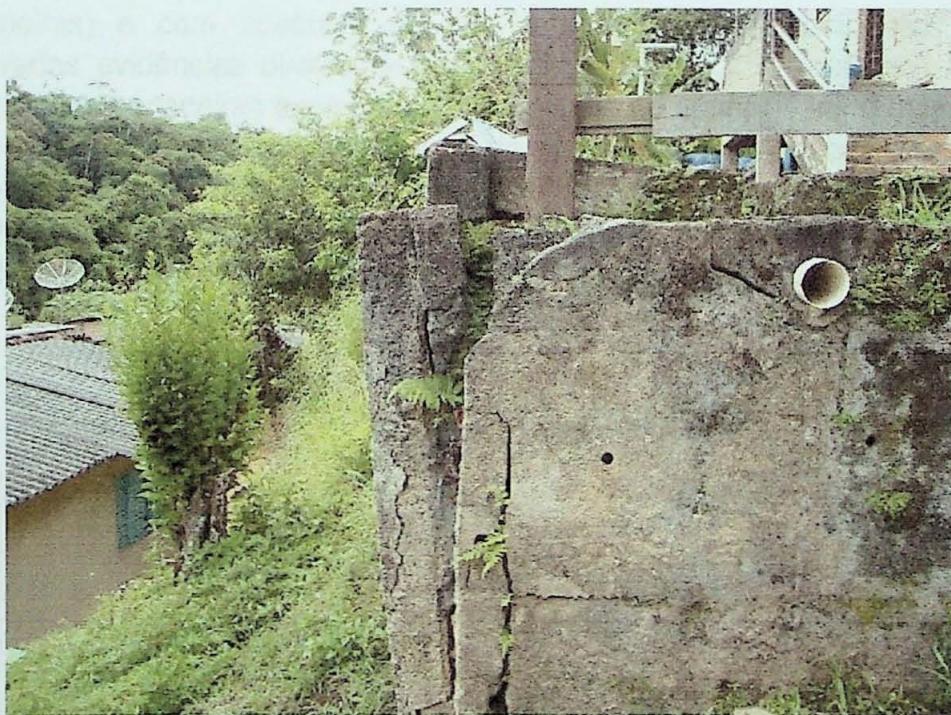
Foto 6 – Detalhe do muro da foto anterior, com trincas e deslocamentos.

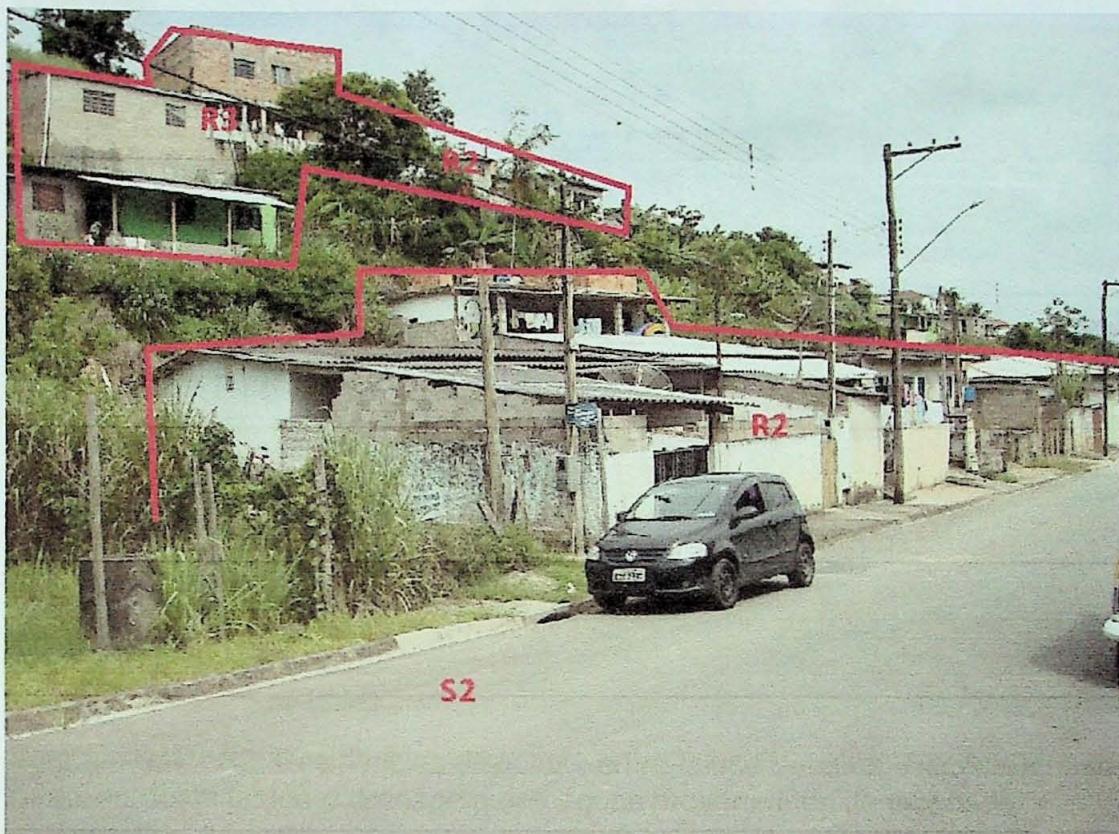
Foto 7 – Setor S2 - talude com vegetação em sua maior parte inadequada (bananeiras) e com ausência de um sistema de drenagem. Não foram observadas evidências diretas de movimentação, porém há necessidade de remoção das bananeiras acompanhada de plantio de espécies adequadas para talude, como bambus, vetiver e árvores de pequeno porte. Aconselha-se ainda implantar sistema de drenagem e captação nos fundos das residências superiores, beneficiando as quinze residências localizadas na base, e congelamento do processo de ocupação neste setor.

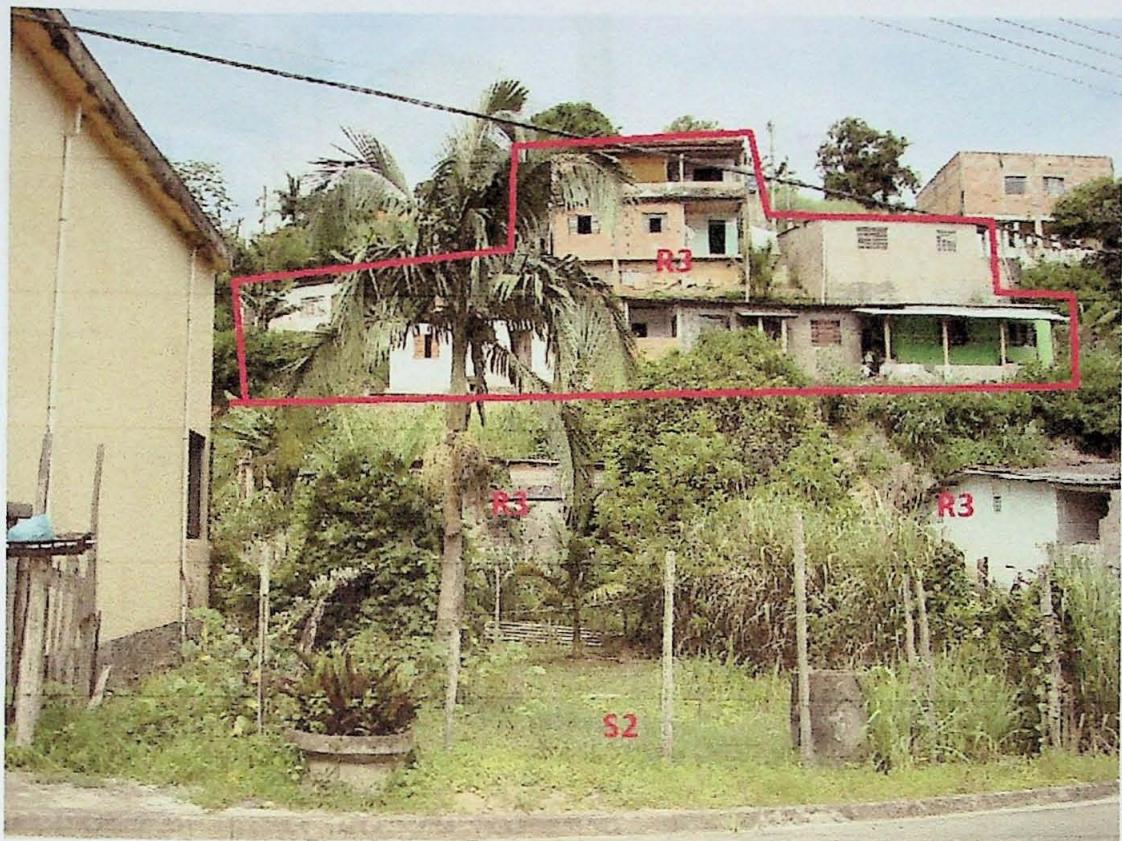
Foto 8 – Setor S2. Residências dispostas entre talude de corte. Recomenda-se proteção deste talude e drenagem das águas provenientes de montante

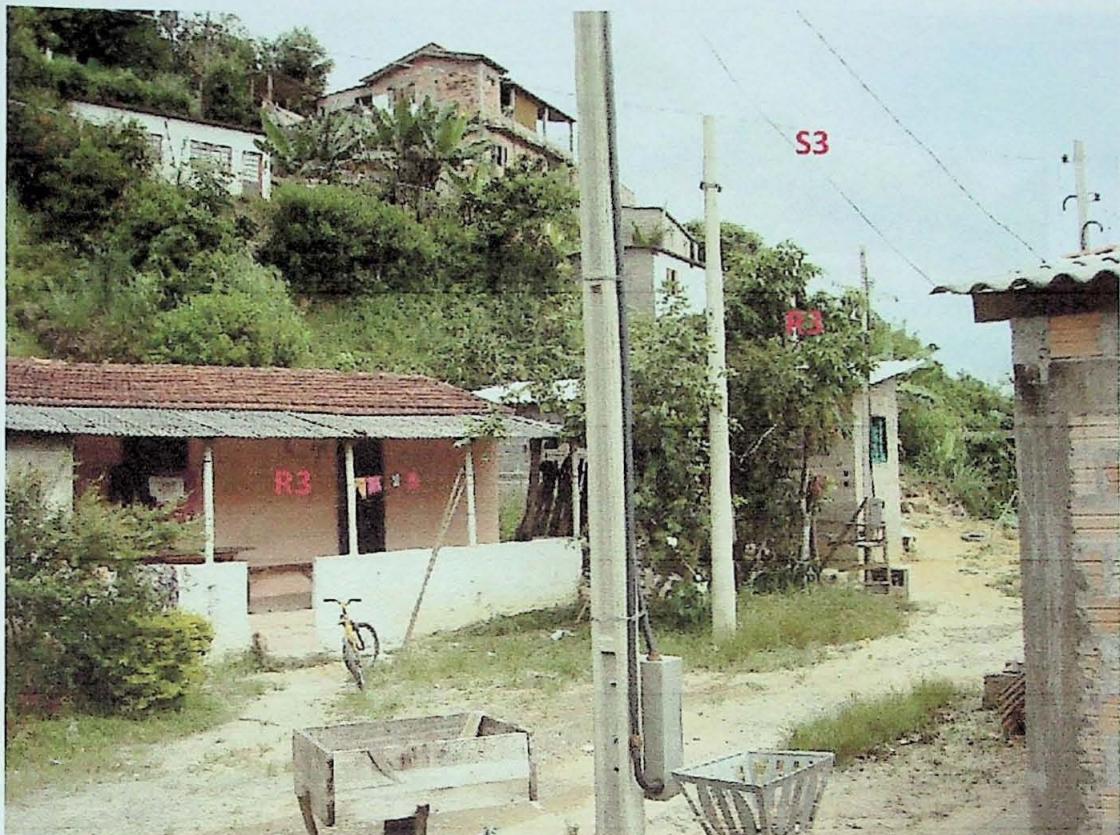
Foto 9 – Setor S3. Este setor é caracterizado pelo menor adensamento da ocupação. As moradias estão dispostas em sua maioria no topo do talude, ou na sua base. Entre elas ocorre um talude coberto por vegetação rasteira, algumas árvores e arbustos isolados e também bananeiras. As situações de maior risco constituem àquelas onde existem residências implantadas à meia encosta, como no caso desta foto. Embora não encontradas evidências diretas de movimentação, algumas residências são classificadas como R3, devido à sua disposição em relação à topografia. Os cuidados gerais neste caso são: implantação de drenagem de águas pluviais e remoção das bananeiras, com substituição por vegetação mais adequada.

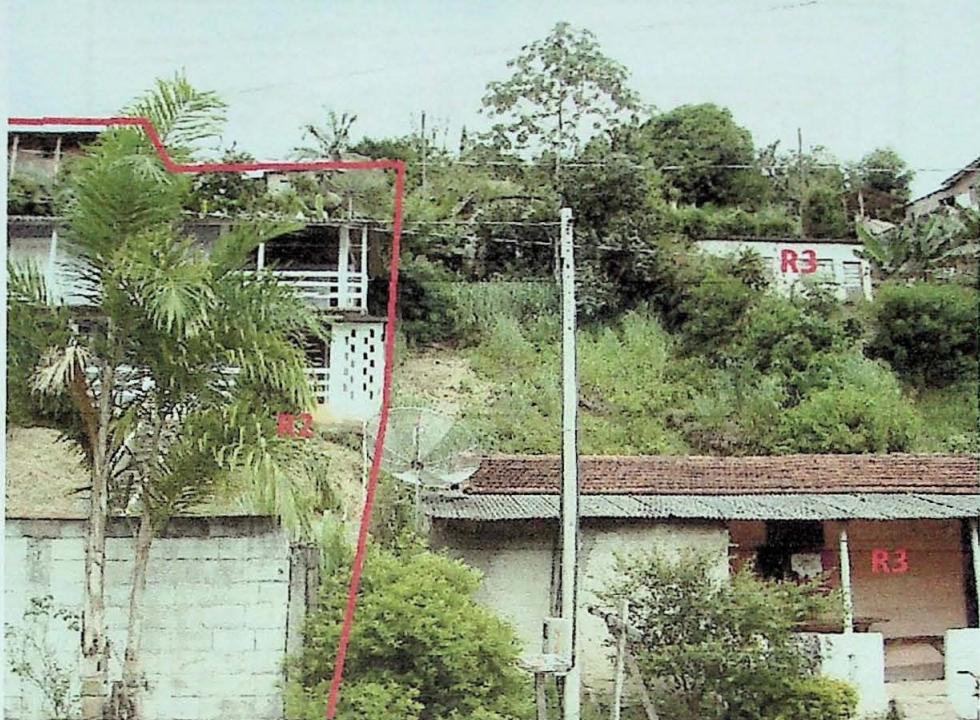
Foto 10 – Detalhe da foto anterior. Nota-se a declividade com risco de solapamento (topo) e atingimento (base).

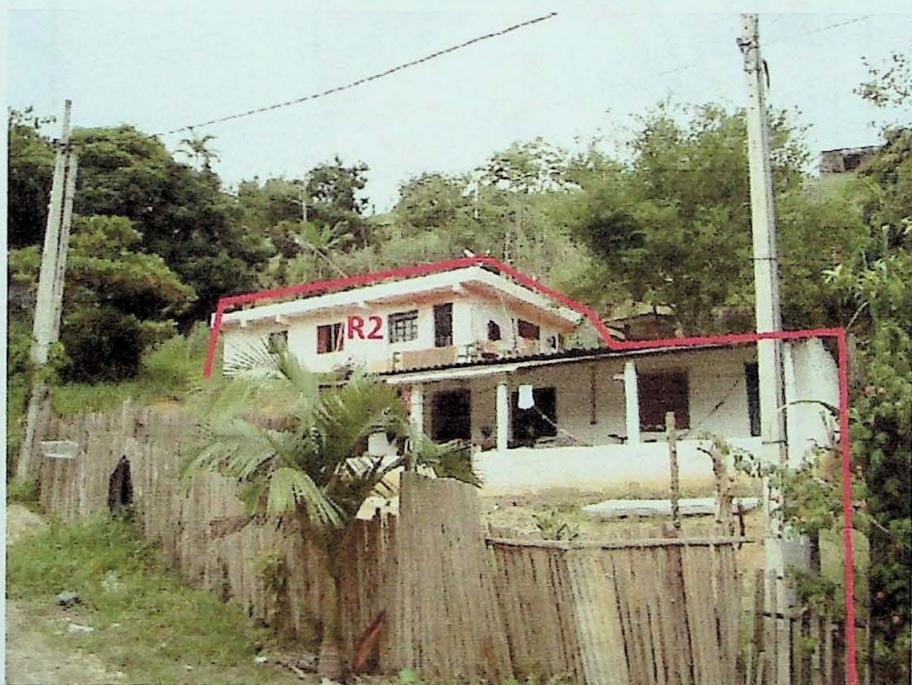
Foto 11 – Setor S3. Casas situadas no pé da encosta, em risco médio de atingimento por movimentos de massa.

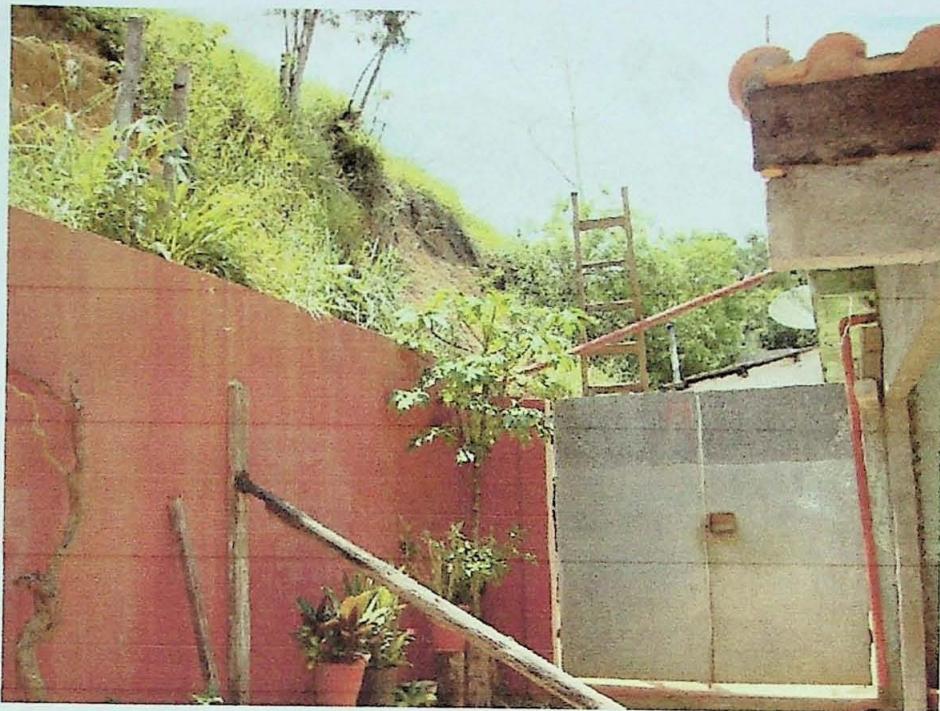
S1 – Situado entre as ruas Projetada 1 e 2. Neste setor as casas estão situadas junto à cortes realizados na base de uma encosta, expondo o contato entre os solos saprolítico e coluvionar. A partir deste contato desenvolvem-se escorregamentos circulares rasos, conforme cicatrizes observadas ao longo de quase todo o talude. As moradias encontram-se muito próximas a esse talude, estando em risco muito alto de atingimento por escorregamentos.

Foto 12 – Setor S1 – Talude com cicatriz de escorregamento próximo à residência e comércio. Situação de risco muito alto.

Neste setor, a área acima do talude de corte é natural e recoberta por gramíneas, existindo espaço e condições para correção geométrica do talude por meio de trabalhos de terraplanagem. A adequação permitirá ainda a implantação de um sistema de captação e drenagem das águas pluviais de montante, garantindo um alto ganho de estabilidade. Estima-se a área de intervenção em 700 m², enquanto que o volume aproximado de terraplanagem

encontra-se em torno de 1.500 m³. Seria ainda necessária a implantação de 100 metros de canaletas e 20 metros de dissipadores.

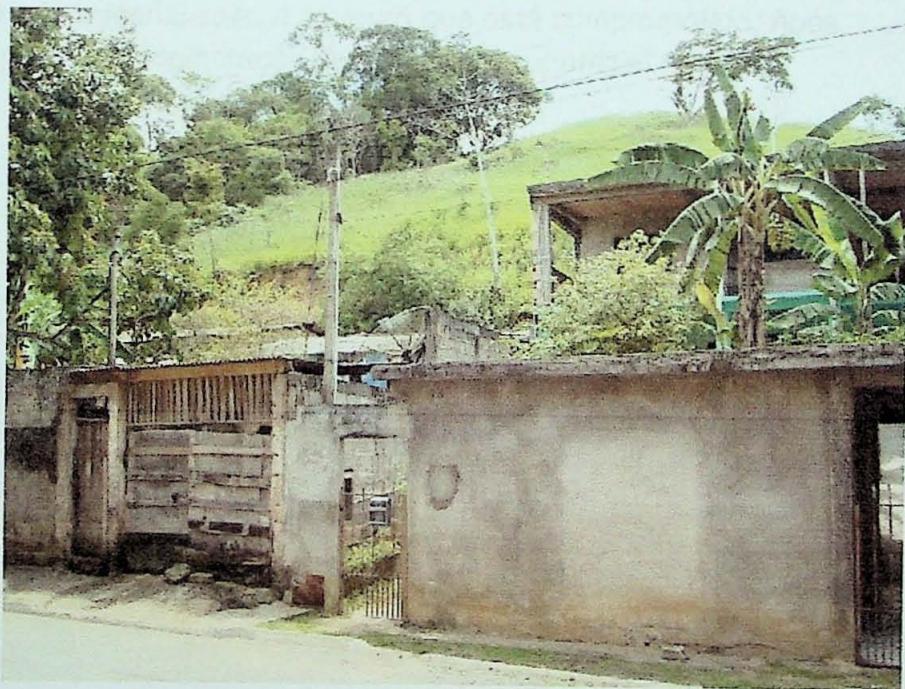
Foto 13 – Setor S1 – Cicatriz de escorregamento em talude nos fundos da residência de número 55 da Rua Quirangozi. Foi identificado um total de cinco casas neste setor com grau de risco R4.

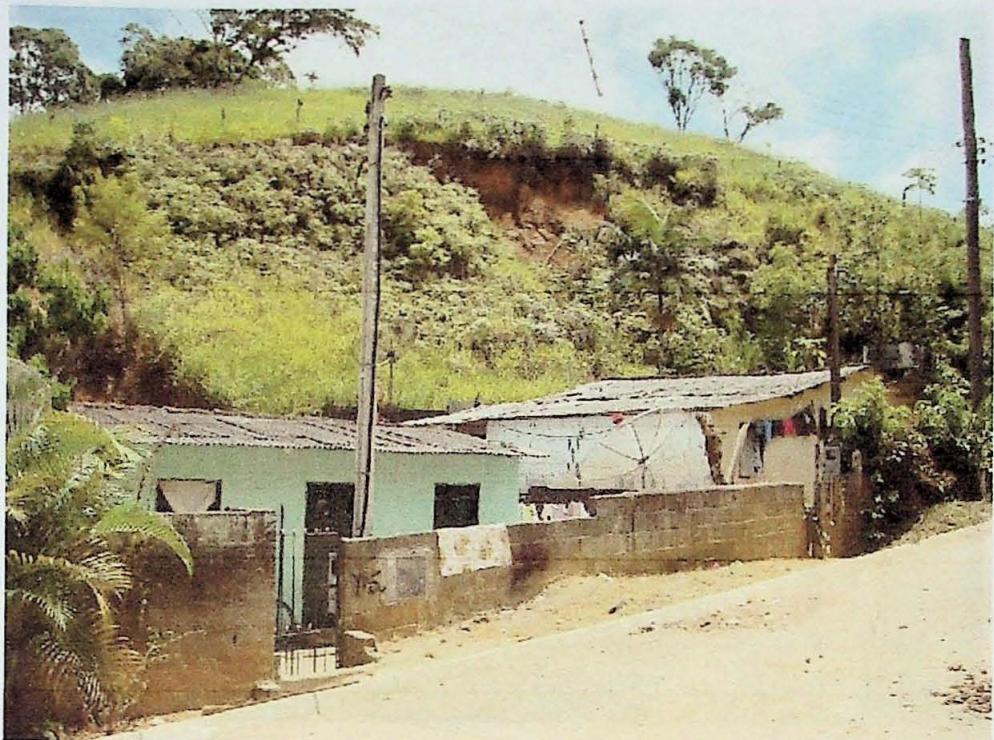
Foto 14 – Setor S1 – Rua Projetada 1, residência de número 33.
Escorregamento circular raso, com material mobilizado apoiado em muro de arrimo nos fundos da residência. Risco muito alto (R4). Há necessidade de remoção do material solto e do muro que está comprometido. Após, retaludamento e implantação de drenagem superficial no topo.

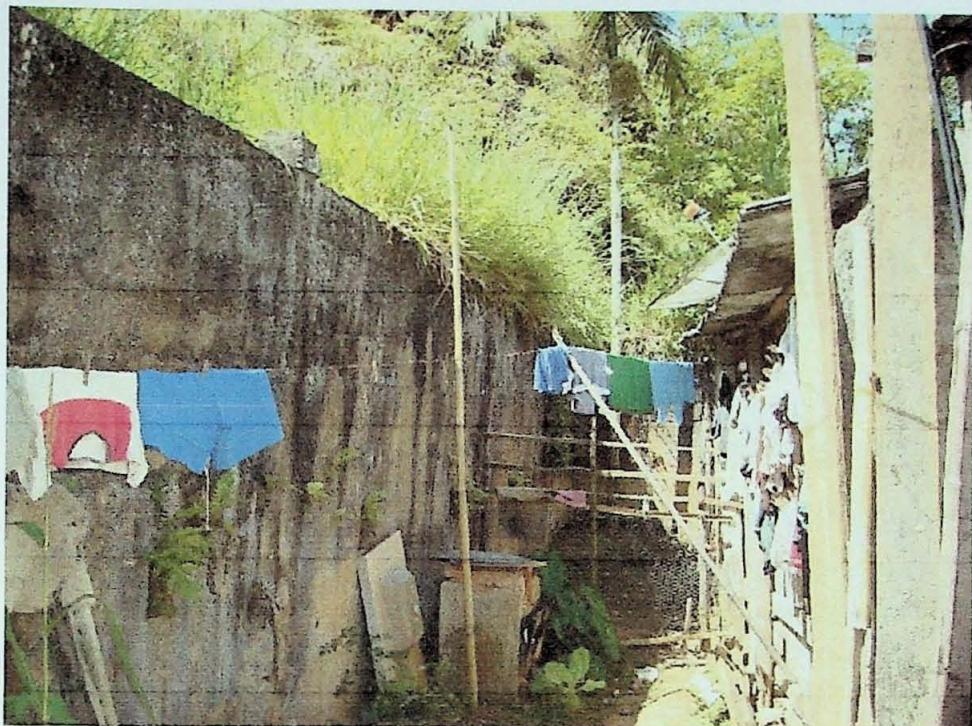
Foto 15 – Detalhe dos fundos da residência da foto anterior.

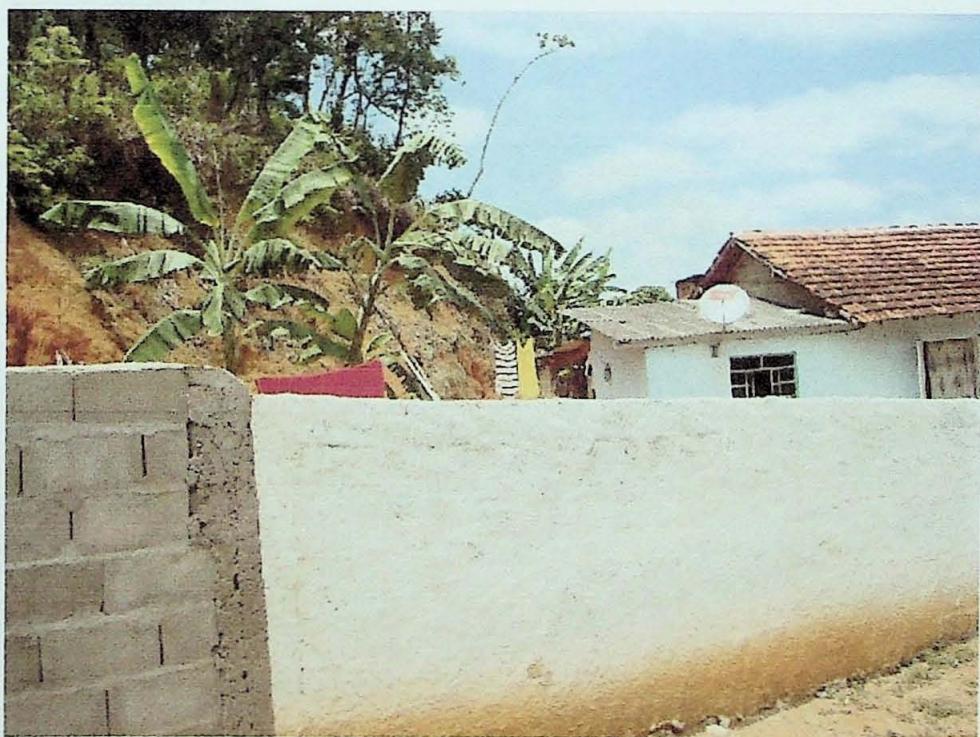
Foto 16 – Setor S1, Lado esquerdo de quem sobe a Rua Projetada 1.
Cicatrizes de escorregamento em talude nos fundos da residência

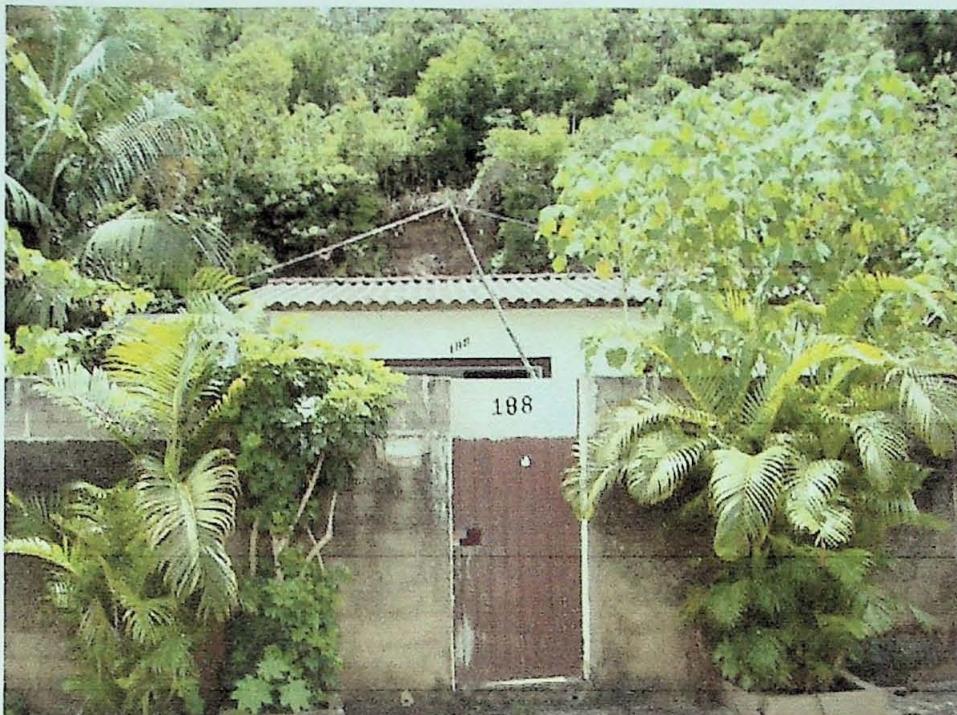
Foto 17 – Setor S2, residência n. 188. Cicatriz de escorregamento raso aos fundos – R4.

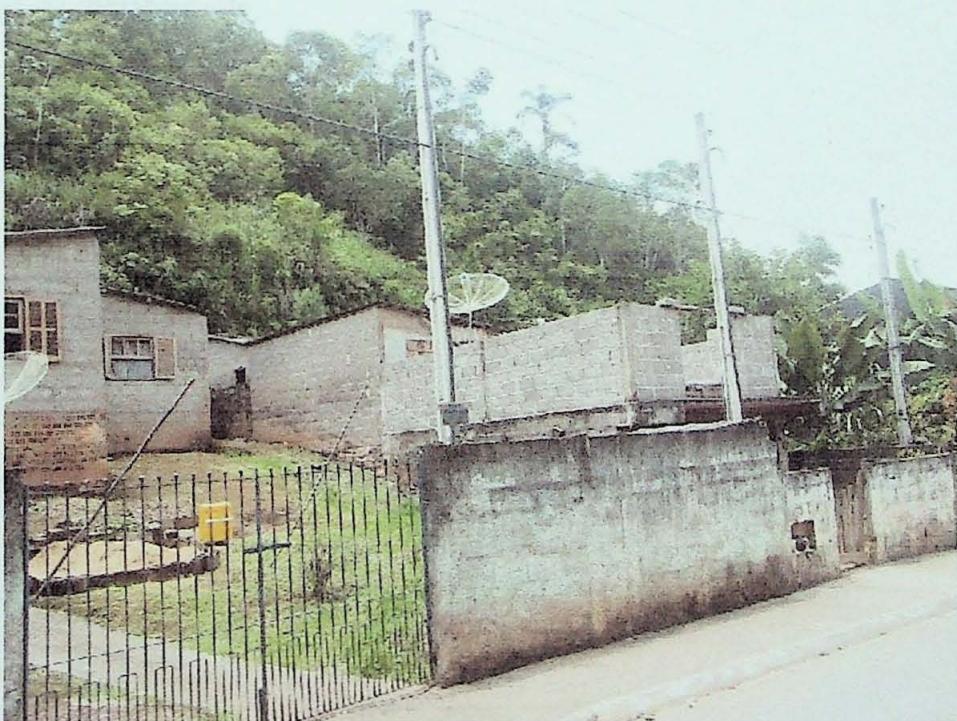
Outra observação importante refere-se à presença de árvores de grande porte muito próximas ao talude, em risco de queda sobre as residências.

Foto 18 – Vista geral do talude de corte aos fundos das residências no setor S2. Verifica-se que o talude está totalmente coberto por vegetação nativa em estágio de regeneração. Observam-se árvores de grande porte muito próximas ao talude em situação de pouca estabilidade.

De forma a minimizar a situação de risco das moradias, sugere-se inicialmente a remoção das árvores de grande porte que estão próximas ao talude e um constante monitoramento das condições de estabilidade da encosta, verificando o desenvolvimento de feições de estabilidade como trincas no terreno, concentração de águas pluviais e inclinação de árvores.

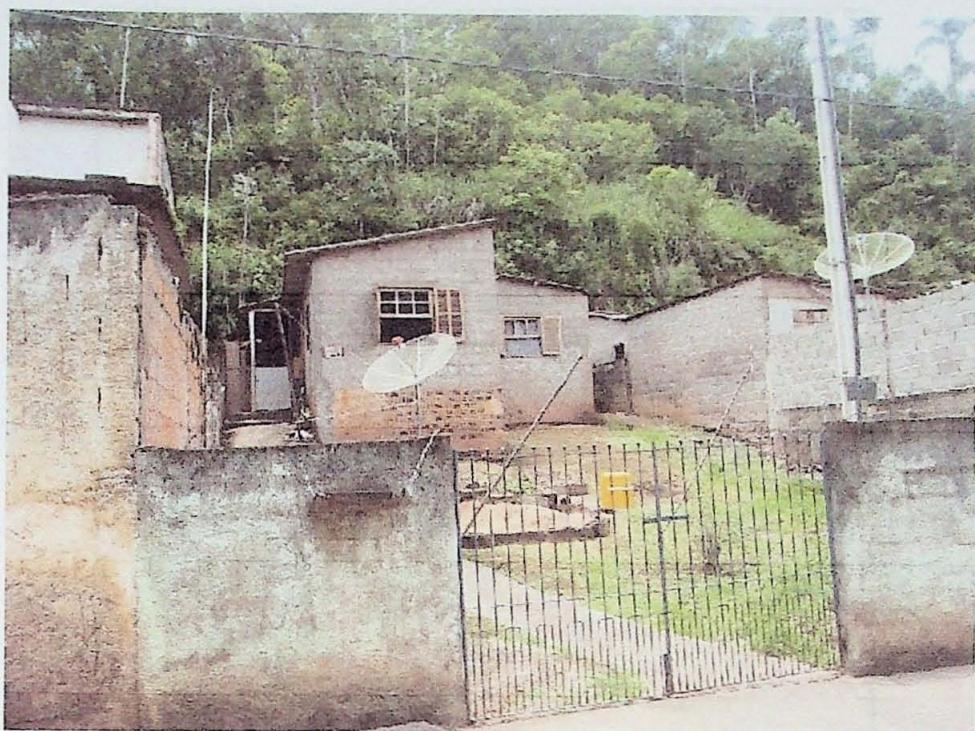
Foto 19 – Vista frontal do talude do setor S2. As residências podem ser consideradas em risco alto (R3), necessitando de monitoramento constante das feições de instabilidade.

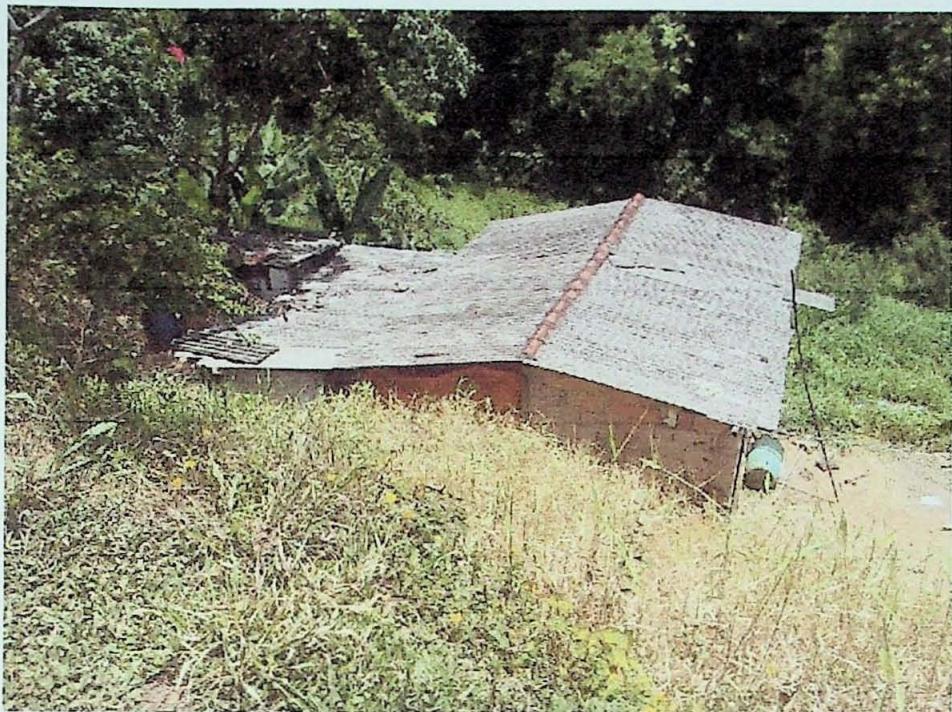
Foto 20 – Residência em risco muito alto, situada a jusante de talude de aterro com sinais de instabilidade. Neste caso é necessária a realização de obra de contenção no aterro.

Contudo, a implantação de um sistema de drenagem eficiente nas ruas, com rede de coleta e afastamento das águas pluviais e servidas, reduzirá de forma sensível o risco. Estas obras são estimadas em 200 metros de canaletas de concreto, 50 a 100 metros de dissipadores, e 200 metros de tubulação de PVC de 4 polegadas.

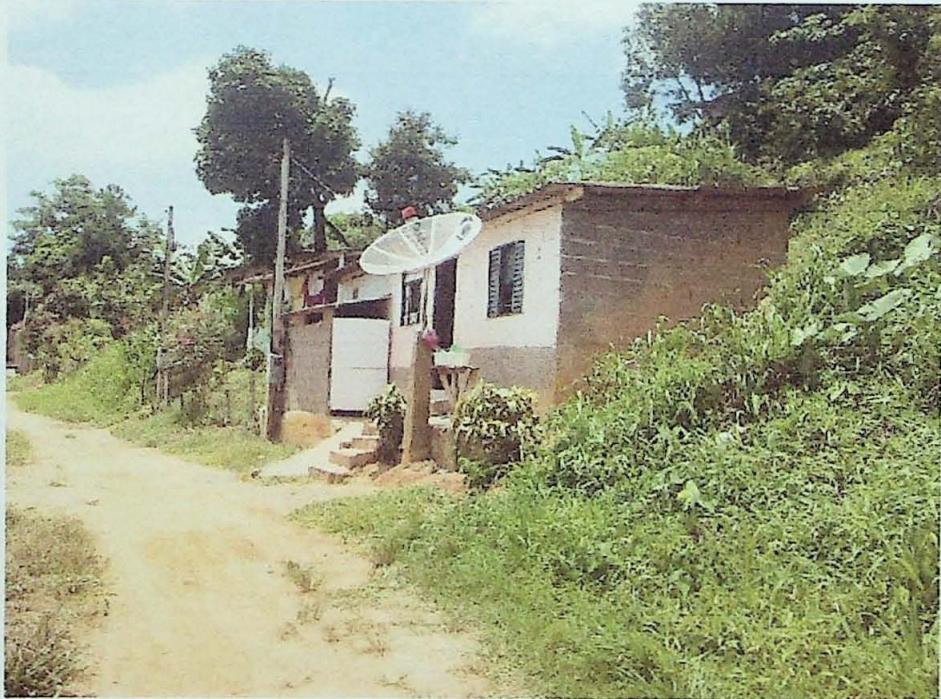
Foto 21 – Residências situadas na base da encosta. Devido à posição das residências em relação ao talude, que apresenta sinais de instabilidade

(trincas, árvores inclinadas, cicatrizes antigas de deslizamento) Estas moradias são classificadas como risco muito alto (R4).

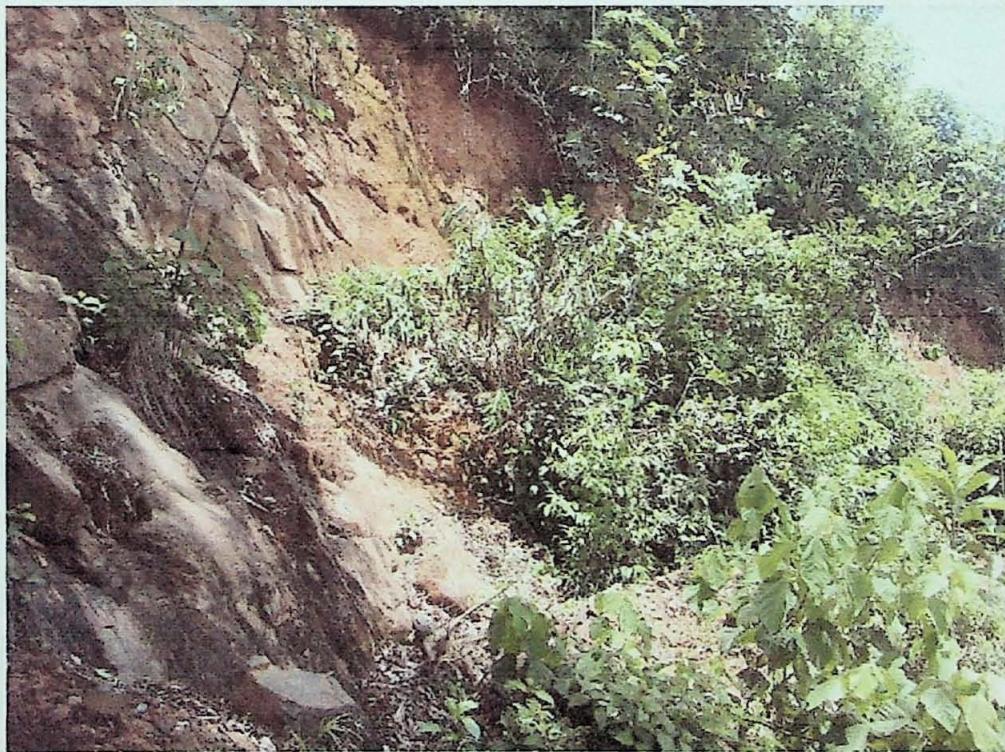
Trata-se de um talude de corte subvertical com aproximadamente 15 metros de altura que apresenta processo de queda de blocos com risco de interrupção viária na Estrada da Usina. O talude é formado por rochas com intenso diaclasamento, cobertas por solo laterítico, argiloso.

Foto 22 – Vista geral do talude misto, composto por rocha sobreposta por solo coluvionar argiloso, poroso.

A alternativa de intervenção é a realização de obra de contenção. Sugere-se neste caso a utilização de proteção com concreto projetado sobre malha de aço, esta última fixada por meio de chumbadores.

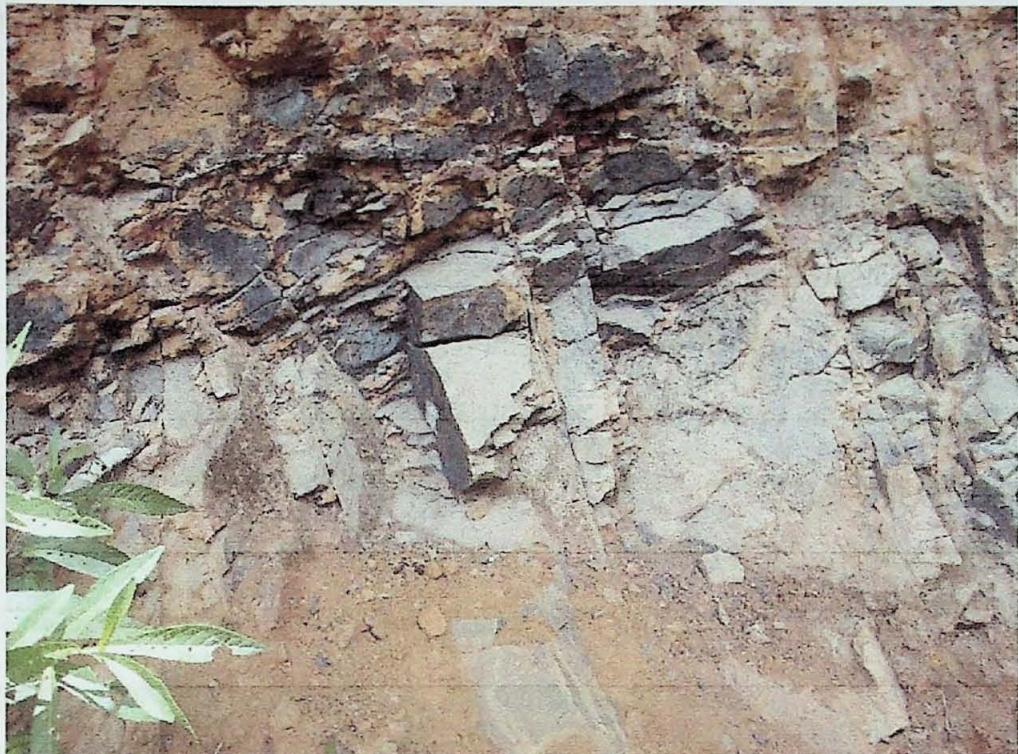
Foto 23 – Detalhe do sistema de faturamento da rocha, principal causa do processo de instabilidade.
