RISCO DE RUPTURAS DE TALUDES ROCHOSOS EM RODOVIAS TRECHO DA SP-55 (RODOVIA RIO-SANTOS) - SÃO SEBASTIÃO (SP)

16º Congresso Brasileiro de Geologia de Engenharia e Ambiental

Lucas Martins Nogueira de Castilho ¹; Ginaldo Ademar da Cruz Campanha ²; Marcos Saito de Paula ³; Márcio Angelieri Cunha ⁴

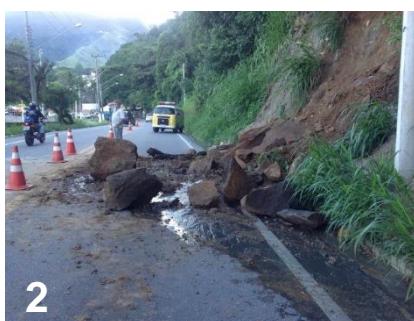
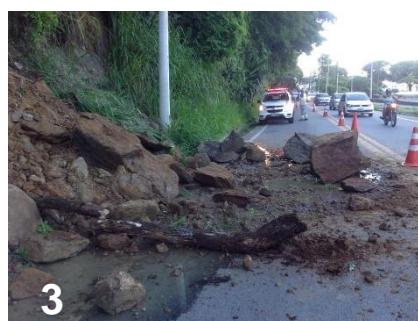
Apesar de não haver registros oficiais sobre a frequência de quedas de blocos na área e suas características, a região tem apresentado alguns eventos de destaque nos últimos anos, noticiados pelas mídias locais. Nas Figuras 2 a 7 podem-se observar rupturas nos taludes que formaram grandes blocos e atingiram a Rodovia Rio-Santos em áreas muito próximas à área estudada.

Figuras 2 e 3 – Talude rompido no km 119 - março de 2015. (Portal G1, 2015; Folha do Litoral Norte, 2015a).

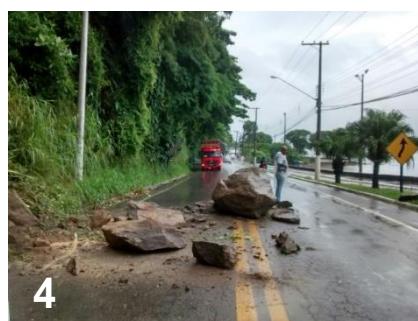
Figura 4 – Ruptura de talude no km 120 – março de 2016 (Portal Fotos Públicas, 2016).

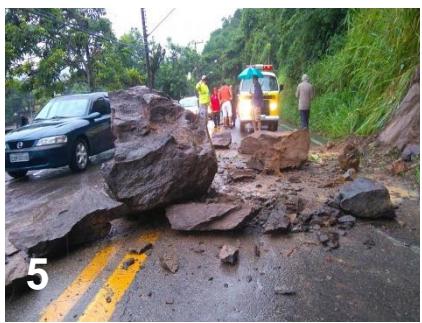
Figura 5 – Rompimento de talude no km 120 – março de 2016 (Portal Fotos Públicas, 2016).

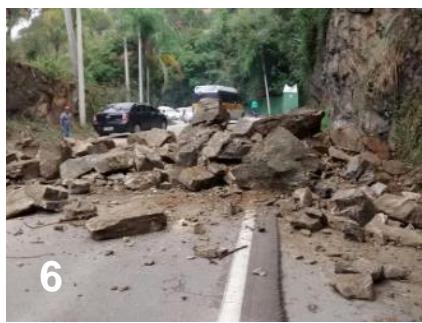
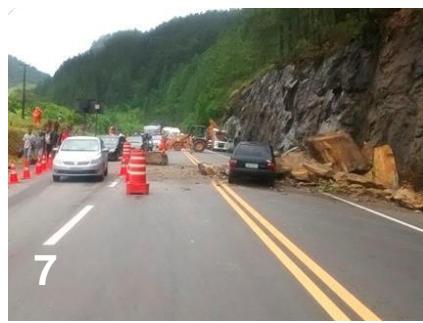
Figuras 6 e 7 – Rompimento de talude no km 117 – setembro de 2015 (Folha do Litoral Norte, 2015 b).

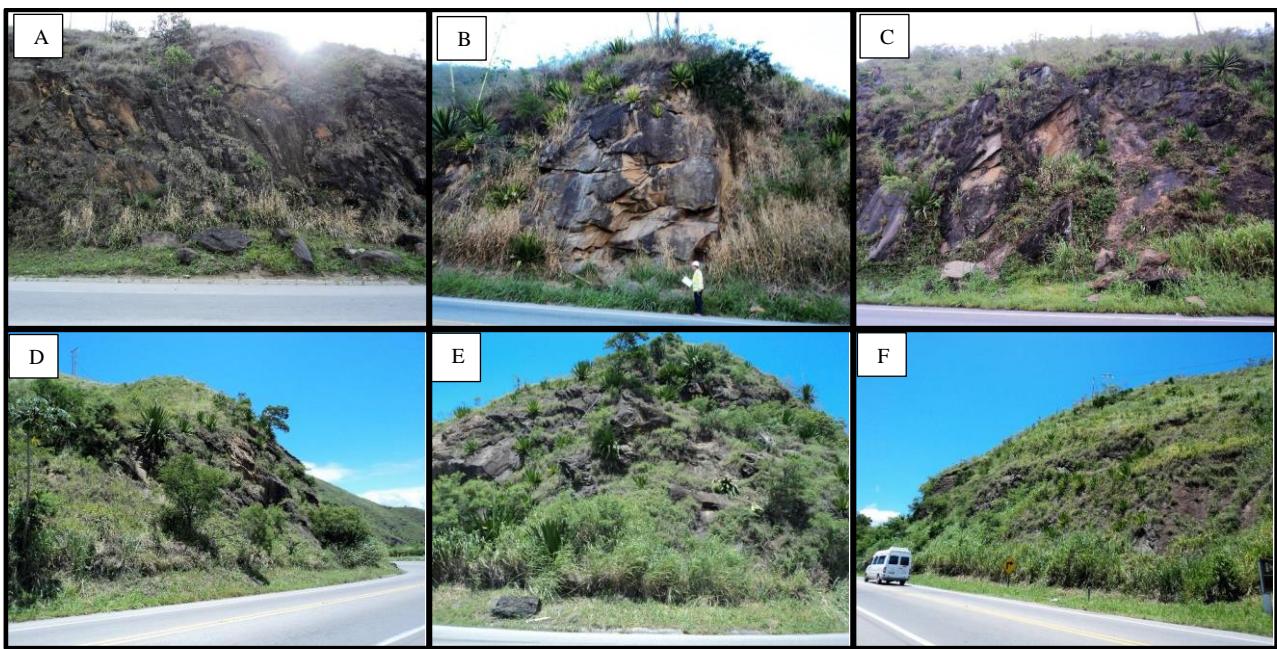
TI	504	Alto risco - Remediação deve ser feita imediatamente

Em relação ao RHRs notou-se que a efetividade da área de captura e a dimensão dos blocos constituem fatores críticos para as pontuações neste trecho. Em quase todo o traçado analisado a pontuação referente a área de captura foi a máxima, ou seja, entre a pista e os afloramentos não existe largura e profundidade suficientes para evitar que um bloco de rocha atinja a pista, mesmo nos menores taludes. A Figura 10 mostra as fotos dos taludes mais críticos.

Figura 10 - Talude TI com vistas para o trecho mais crítico (A) - Talude TC com vistas para o trecho mais crítico (B) - Talude TB-3 com vistas para o trecho mais crítico (C) - Talude TB-1 mostrando a foliação subparalela ao talude (D) - Talude TB-2 com bloco caído próximo à estrada (E) - Talude TA-4 mostrando a vista lateral com afloramentos altos inacessíveis (F).

A análise do risco por meio do *Rockfall Hazard Rating System* (RHRS) modificado resultou em um mapa de distribuição de risco ao longo do trecho estudado, apresentado na Figura 11. A conclusão é que entre os km 115+875 m e km 115+913 m (TI – Figura 10A), entre os km 116+390 m e km 116+416 m (TC – Figura 10B), e entre os km 116+472 m e km 116+607 m (TB-3 – Figura 10C) as pontuações foram altas (acima de 500 pontos) e indicam ser necessárias medidas imediatas de estabilização para impedir que blocos de rocha possam atingir a estrada. Tais trechos indicam altos riscos aos usuários da via, de modo que uma eventual ruptura pode ocasionar grandes prejuízos materiais (aos veículos e à via) e às pessoas.

Outros trechos alcançaram pontuações que indicam ser necessárias trabalhos de remediação, não de forma imediata como os citados anteriormente, mas ainda sim prioritários. São os casos entre km 116+607 m e km 116+698 m (Talude B1 e B2 – Figuras 10C e 10D), e entre os km 116+756 m e km 116+811 m (Talude A4 – Figura 10F).

Dessa maneira, em 32% do trecho analisado devem ser tomadas alguma medida de estabilização dos taludes e em 20% do trecho os trabalhos de remediação deveriam ser imediatos, valores muito altos considerando o intenso tráfego da via.

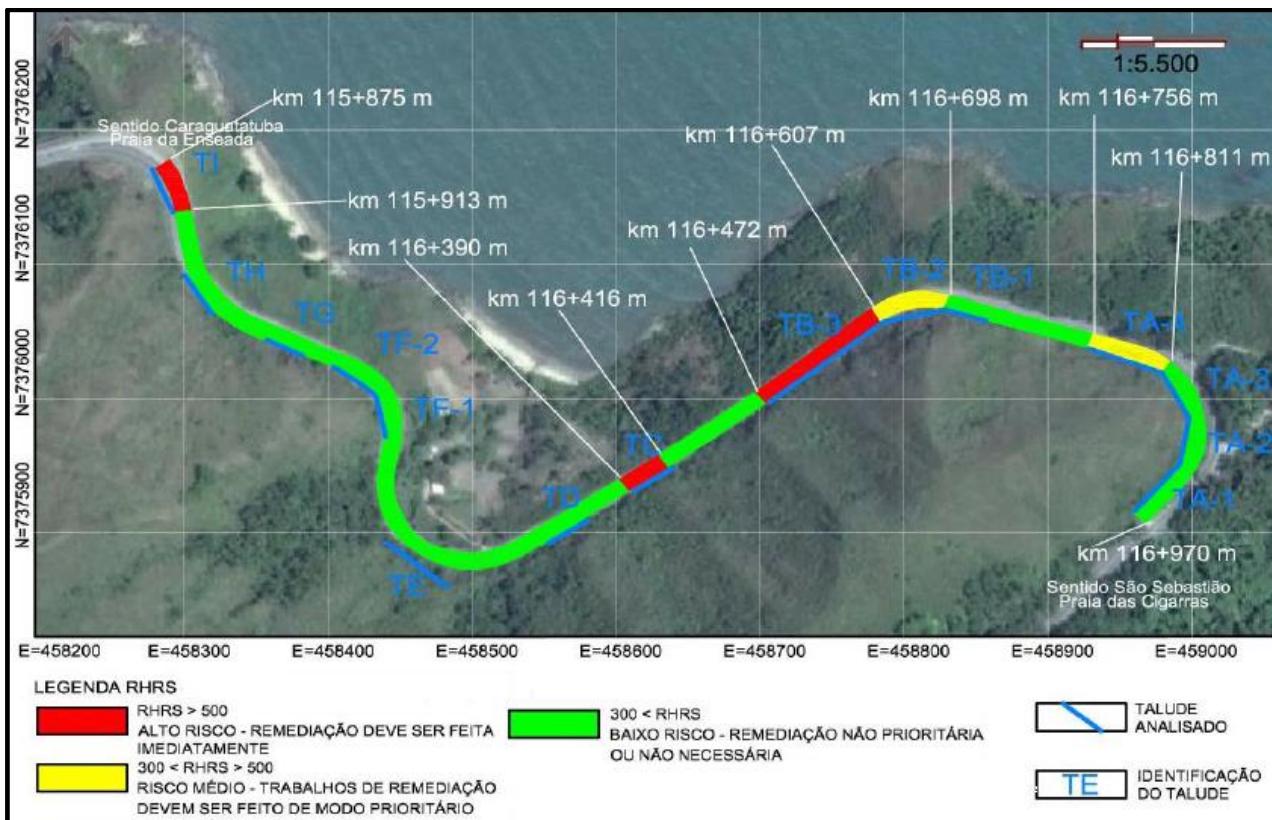
Figura 11 - Distribuição de risco ao longo da ligação entre a Praias da Enseada e das Cigarras.
