# As causas do acidente da Estação Pinheiros da Linha 4 do Metrô de São Paulo

Edição 138 - Setembro/2008

### I - Introdução

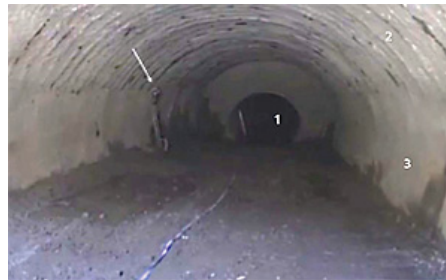
Pelo fato do túnel estar completamente limpo (figura 5), sem disponibilidade de material resultante de desmontes anteriores, a formação da rampa de acesso permitira a obtenção do material para a transição em plano inclinado (figura 4a).

Figura 5 - Imagem capturada do vídeo encaminhado pelo Metrô ao IPT. A filmagem foi feita pela equipe de fiscalização do Metrô no dia 11/01/2007, no túnel da Estação Pinheiros, portanto, na véspera do acidente. A seta indica equipe realizando medidas de instrumentação interna no túnel (1- túnel de via sentido Faria Lima; 2- calota com as marcas das cambotas, e 3- parede do 1º rebaixo). Notar que

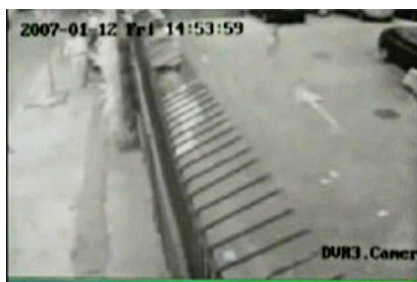
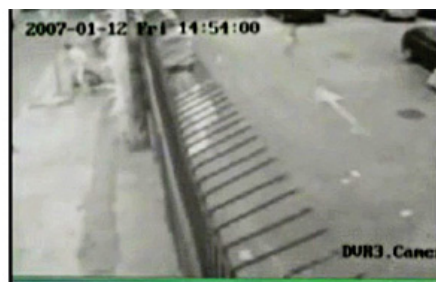
Figura 6 - Registro das câmeras do Edifício Passarelli. Às 14:53:59 - não há sinais de perigo eminente (câmera 1 do Passarelli). Às 14:54:00 - movimento brusco do transeunte mostra o momento da tragédia

Através das câmeras de segurança do Edifício Passarelli são observados movimentos antes, durante e depois do acidente (figura 6).

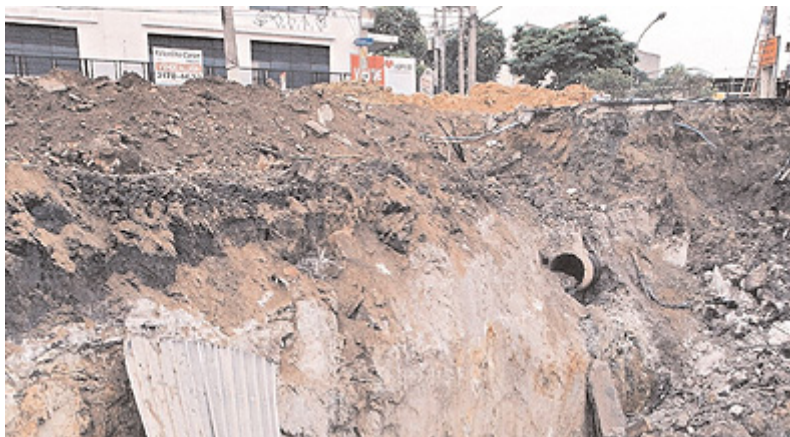
Figura 7 - Cicatriz de ruptura do lado da rua Capri

O desmoronamento súbito atingiu o poço de acesso da Estação Pinheiros (com colapso parcial do mesmo), o alinhamento da Rua Capri, e a lateral oposta à Rua Capri, onde se localizava um estacionamento. Durante o desmoronamento foi constatada uma tubulação rompida, com fluxo de água e esgoto, e com diâmetro estrangulado de 1 m para 70 cm, e que se localizava ao longo do eixo da Rua Capri, exatamente na região da ruptura (figura 7).

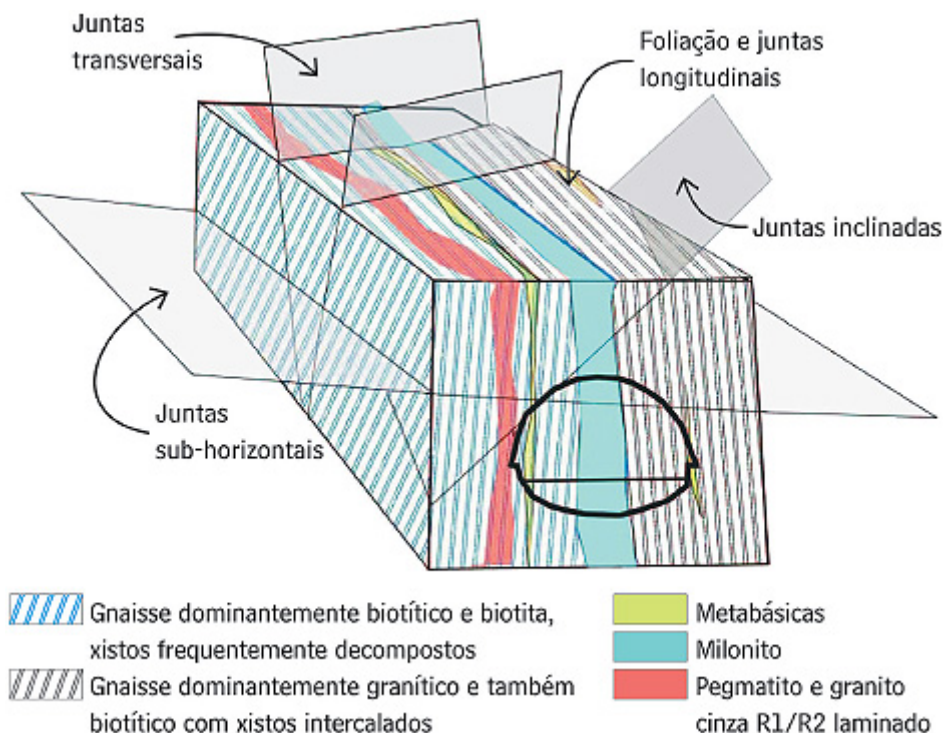
Figura 8 - Modelo geológico das fraturas e foliações identificado após as investigações

> Mergulho oposto das foliações subverticais paralelas ao eixo do túnel, tendentes a isolar um bloco crítico de grandes dimensões (figura 8) diferentemente do projeto básico e do projeto executivo que previam mergulho da foliação condicionante sempre paralelo mergulhando somente para um lado.

> Corpo tabular mais rígido de pegmatito mergulhando por detrás da parede norte (figuras 8, 9 e 10), cujo contato com o maciço predominante é constituído de extensa camada friável de biotita de espessura decimétrica.

> Bloco central de rocha mais resistente, menos alterada e, portanto, mais densa, já de conhecimento durante as escavações (figura 8).

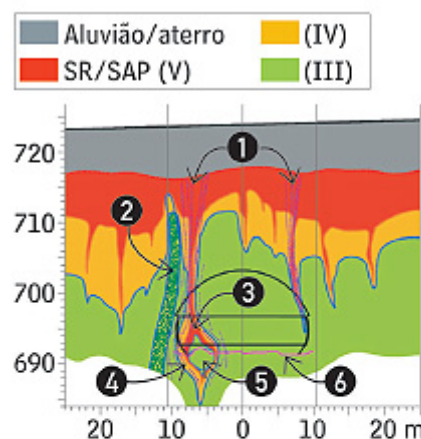
- ① Foliação com lentes de biotita
- ② Pegmatito
- ③ Anfibolito muito alterado (IV)
- ④ Borda biotítica alterada
- ⑤ Anfibolito são
- ⑥ Superfície final de escavação (após limpeza do material colapsado)

Figura 9 - Presença da rocha metabásica e de bloco acima da abóbada do túnel

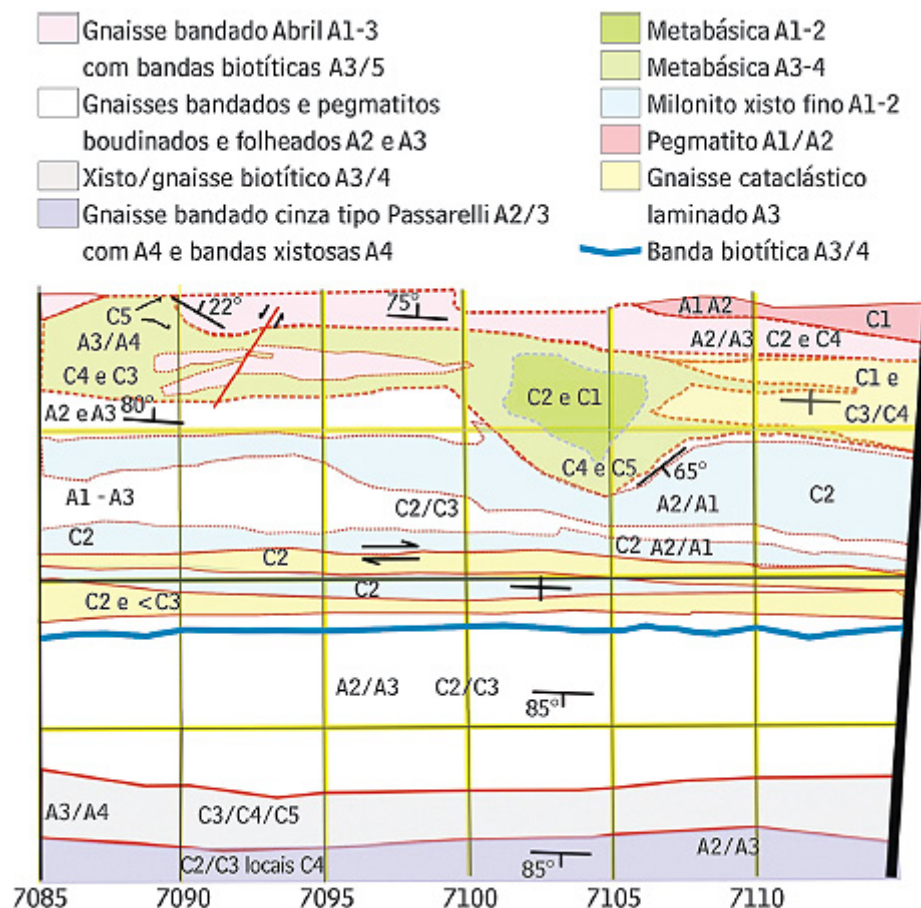
Figura 10 - Geologia da estação Pinheiros

O corpo de pegmatito se encontrava ao lado do túnel, inclinado rumo ao Edifício Abril (Norte). Apareceu durante as escavações da perícia em cotas mais elevadas mergulhando por trás da parede conforme descia para cotas mais baixas, e, portanto, não pudera ser claramente visível durante o mapeamento de frente de escavação do túnel. Mostrou-se ainda esconso em relação ao eixo do túnel de tal sorte que se encontrava com afastamento variável em relação à lateral do túnel, conforme se dirigia rumo ao Poço Central da Estação (figura 10).

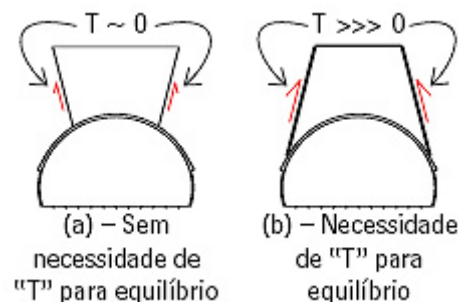
Figura 11 - Comparação entre cunhas de grandes dimensões convergentes e divergentes no teto do túnel

As atitudes divergentes das foliações, em forma de cunha invertida, não favorecem o arqueamento do maciço (figura 11).

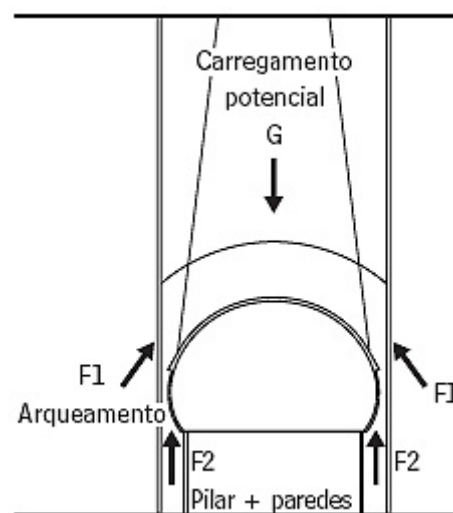
Como consequência de todo o quadro geológico, o necessário arqueamento transversal sobre o túnel não ocorreu (figura 12). O equilíbrio do peso do maciço na direção vertical é garantido pelas forças  $F_1$  e  $F_2$ . A força  $F_1$  é função da característica de resistência do maciço ao longo das discontinuidades verticais, do deslocamento, de  $K_0$  (confinamento inicial dos planos verticais) e da feição do bloco tipo "chapéu chinês" que ao se deslocar reduz a tensão normal na junta subvertical. Parte da força  $F_2$  é responsabilidade do "pilar" de rocha e parte é responsabilidade das paredes, ou seja, do revestimento. Portanto, à maior eficiência do arqueamento (maior  $F_1$ ) estará associado ao menor carregamento do revestimento e do "pilar" de rocha.

$F_1$  = parcela resistida pelo arqueamento, função da resistência ao cisalhamento da junta vertical mobilizada pelo deslocamento "de bloco rígido", privilegiado pelos planos de fraqueza e comprovado pela instrumentação.

$F_2$  = soma da capacidade de carga da fundação da parede do rebaixo e do pilar de rocha de espessura "e" confinado pela parede com curvatura de projeto. Deverá ser superior à diferença entre a metade do peso  $G$  e a componente vertical de  $F_1$ , para não haver colapso.

Figura 12 - Mecanismo do colapso - esquema básico

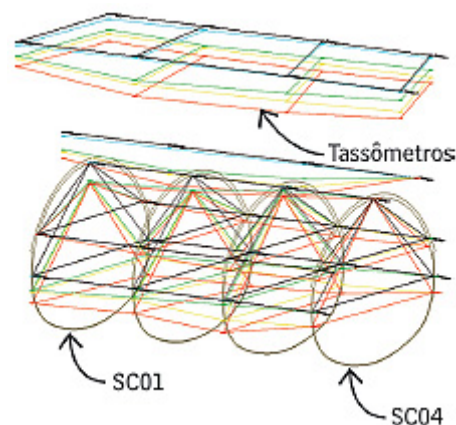
Figura 13 - Ilustração das superfícies de deslocamentos da instrumentação dos pinos internos e dos tassômetros entre o Poço Central (seção SC01) e o túnel de via (seção SC04) em função do tempo

Enquanto as leituras dos tassômetros indicavam comportamento de bloco, ou de uma grande viga, como indica a figura 13, o maciço colaborava com o revestimento na redistribuição longitudinal, mas nas proximidades do km 7,0+90 existem concentrações de juntas que isolam o maciço, prejudicando essa sua contribuição.

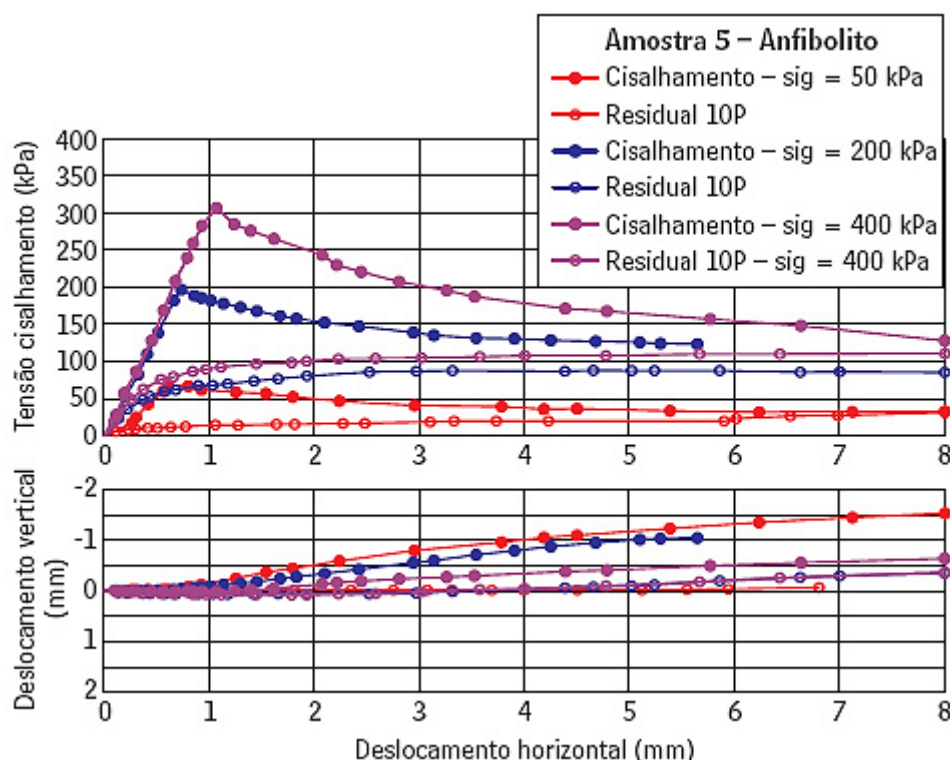
Figura 14 - Ensaios de cisalhamento direto

- os materiais ensaiados exibem comportamento típico de "strain-softening": perdem muita resistência com o deslocamento ao se ultrapassar as tensões de pico (figuras 14 e 15);
- a resistência ao cisalhamento do maciço esverdeado (anfibolito) sem inundação, exibe coesão de 0,05 MPa e ângulo de atrito de 33°, para os ensaios "in natura". Para o material biotítico as resistências residuais atingem valores de ângulo de atrito de 20° e coesão zero; já para o solo esverdeado (anfibolito), esses valores são da ordem de 18°, para coesão zero;
- as metabásicas apresentaram características expansivas. As amostras, na condição de rocha alterada, se desintegram quando imersas em água, e podem desenvolver grandes pressões de expansão. A influência das características de expansibilidade da metabásica sobre a ruptura está sendo analisada.

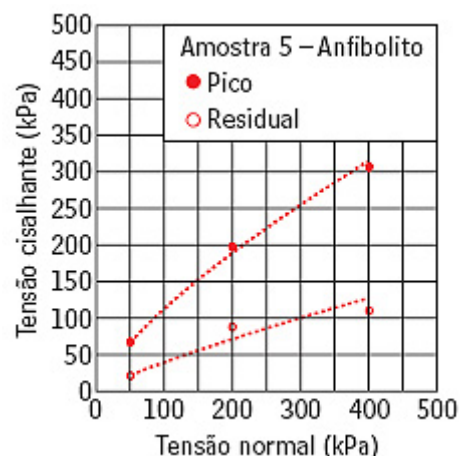
Figura 15 - Tensões de pico

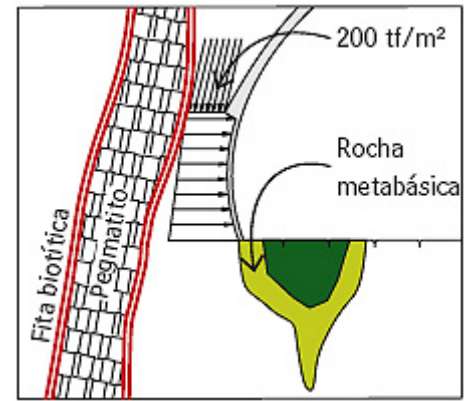
de grandes dimensões equivale a tensões nesse pilar de rocha de 200 a 400 tf/m<sup>2</sup>, o que corresponde a um empuxo de cerca de 250 tf, como mostrado na figura 16. Observe-se que existe um valor de espessura de pilar de rocha "e" que é crítico, em função das características geométricas e geológicas próprias do maciço e do revestimento.

Figura 16 - Empuxo na parede do rebaixo

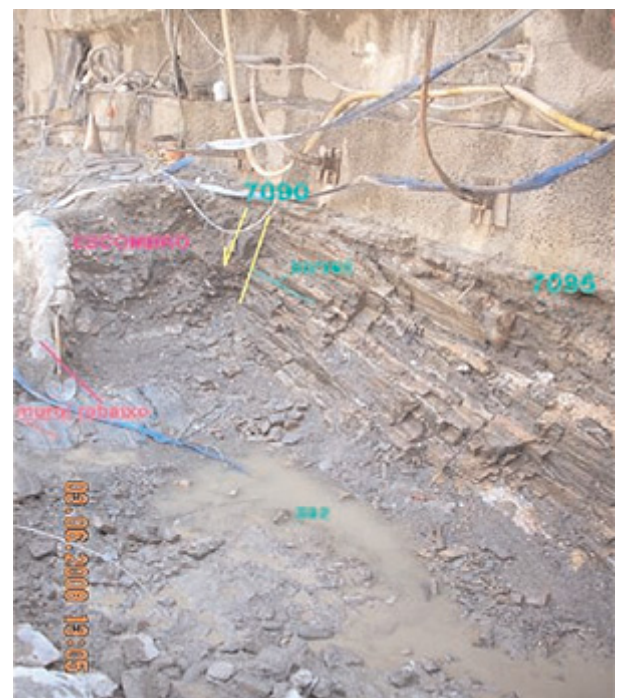
A superfície de ruptura do pilar de rocha verificada em campo é "serrilhada", como se observa nas figuras 17 e 18, razão pela qual o primeiro movimento observado do revestimento durante a investigação é de translação e rotação em torno do pé da cambota, porque a seção mais crítica, em função da presença da metabásica no piso da escavação, é a seção inferior.

Figura 17 - Aspecto da superfície serrilhada de ruptura. Vista do sentido do poço à direita, parede ao lado da Abril

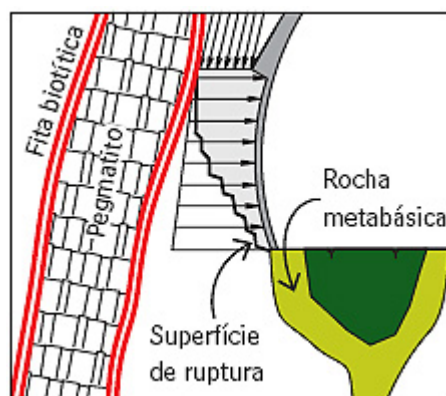
Figura 18 - Mecanismo esquemático da ruptura em rocha "laminada"

1 - parede translada e gira em função da falta de resistência do contato parede-rocha;

2 - contato parede-calota do revestimento rompe por flexão;

3 - parte da calota ocupa o espaço deixado pela parede deslocada, rompendo por flexão.

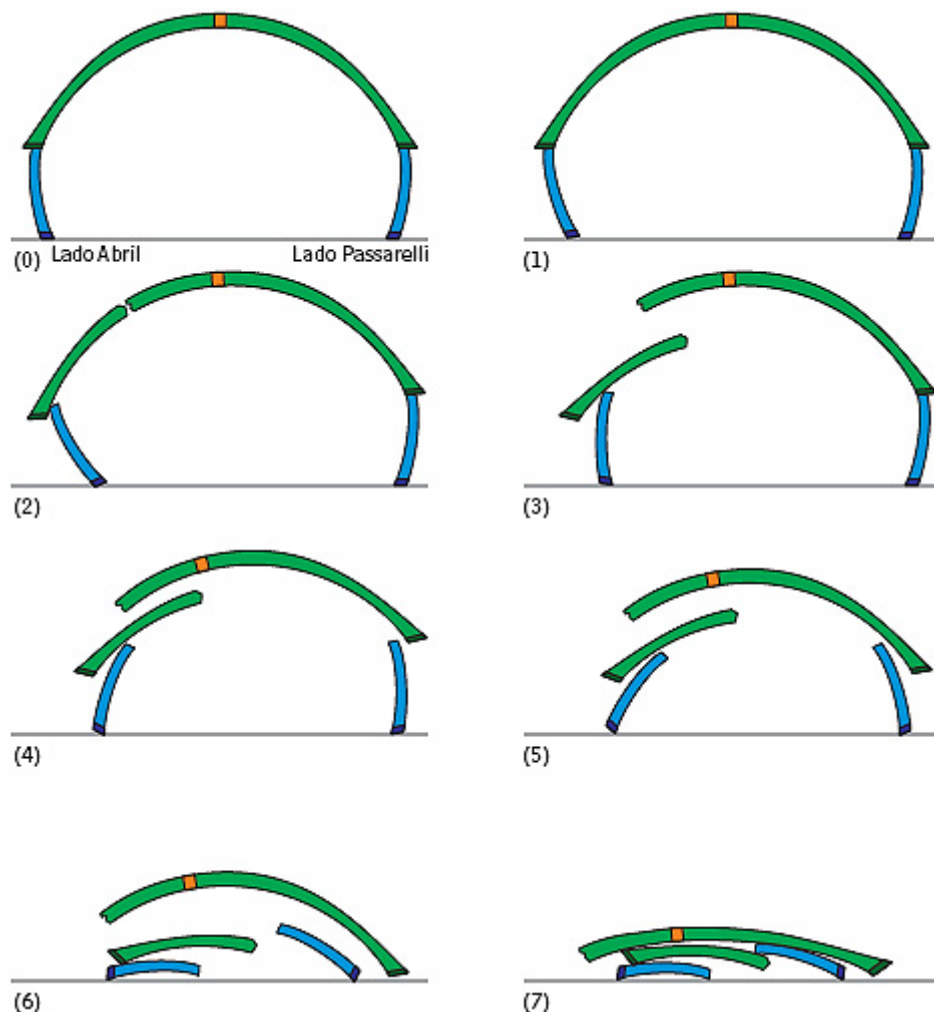
Tal movimento, na seção que iniciou a ruptura do túnel, é apresentado esquematicamente nas figuras 18 e 19, que pode ser descrito da seguinte maneira:

Figura 19 - Cinemática de ruptura esquemática da seção 5 (~ km 7,0+90 a ~ km 7,1+01)

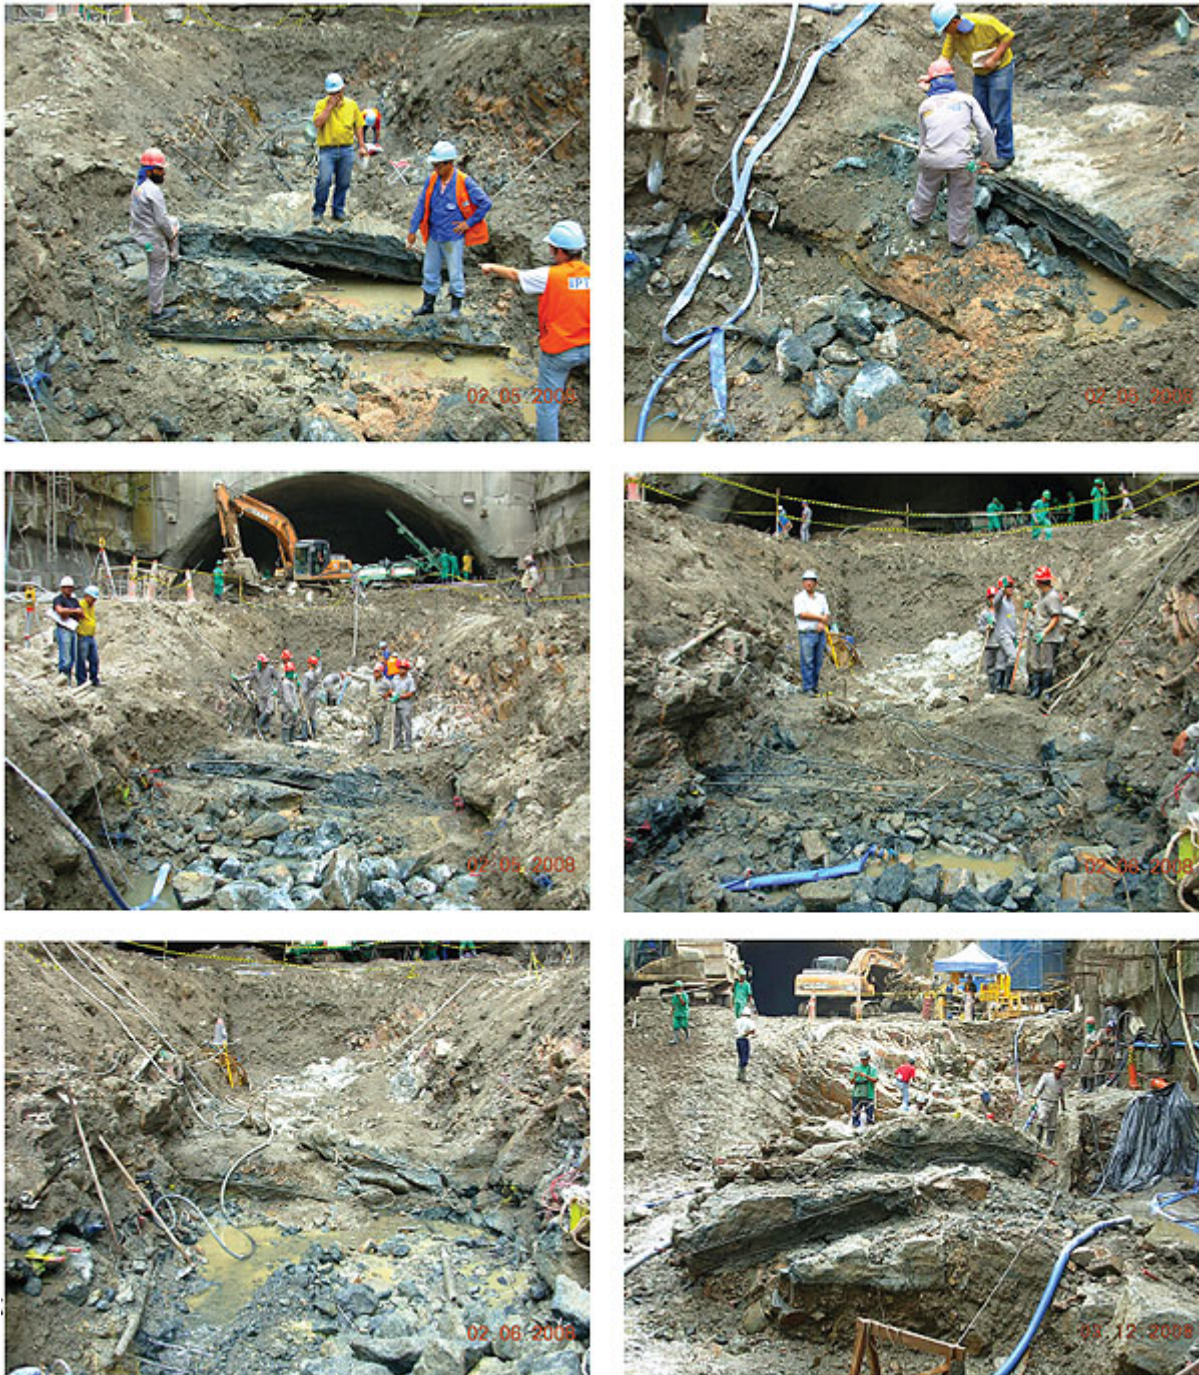
Figura 20 - Algumas imagens da seção 5 (~ km 7,0+90 a ~ km 7,1+01)
