INVESTIGACIONES SOBRE LOS RIESGOS GEOLOGICOS EN CIUDADES DE AMERICA LATINA

OS PREJUIZOS E AS ÁREAS DE RISCO A EXPANSÃO URBANA PROVOCADOS PELA EROSÃO NA CIDADE DE MARÍLIA, ESTADO DE SÃO PAULO, BRASIL

Denis Emanuel DE ARAUJO¹⁾
Emilio Carlos PRANDI²⁾
Orencio Monje VILAR³⁾

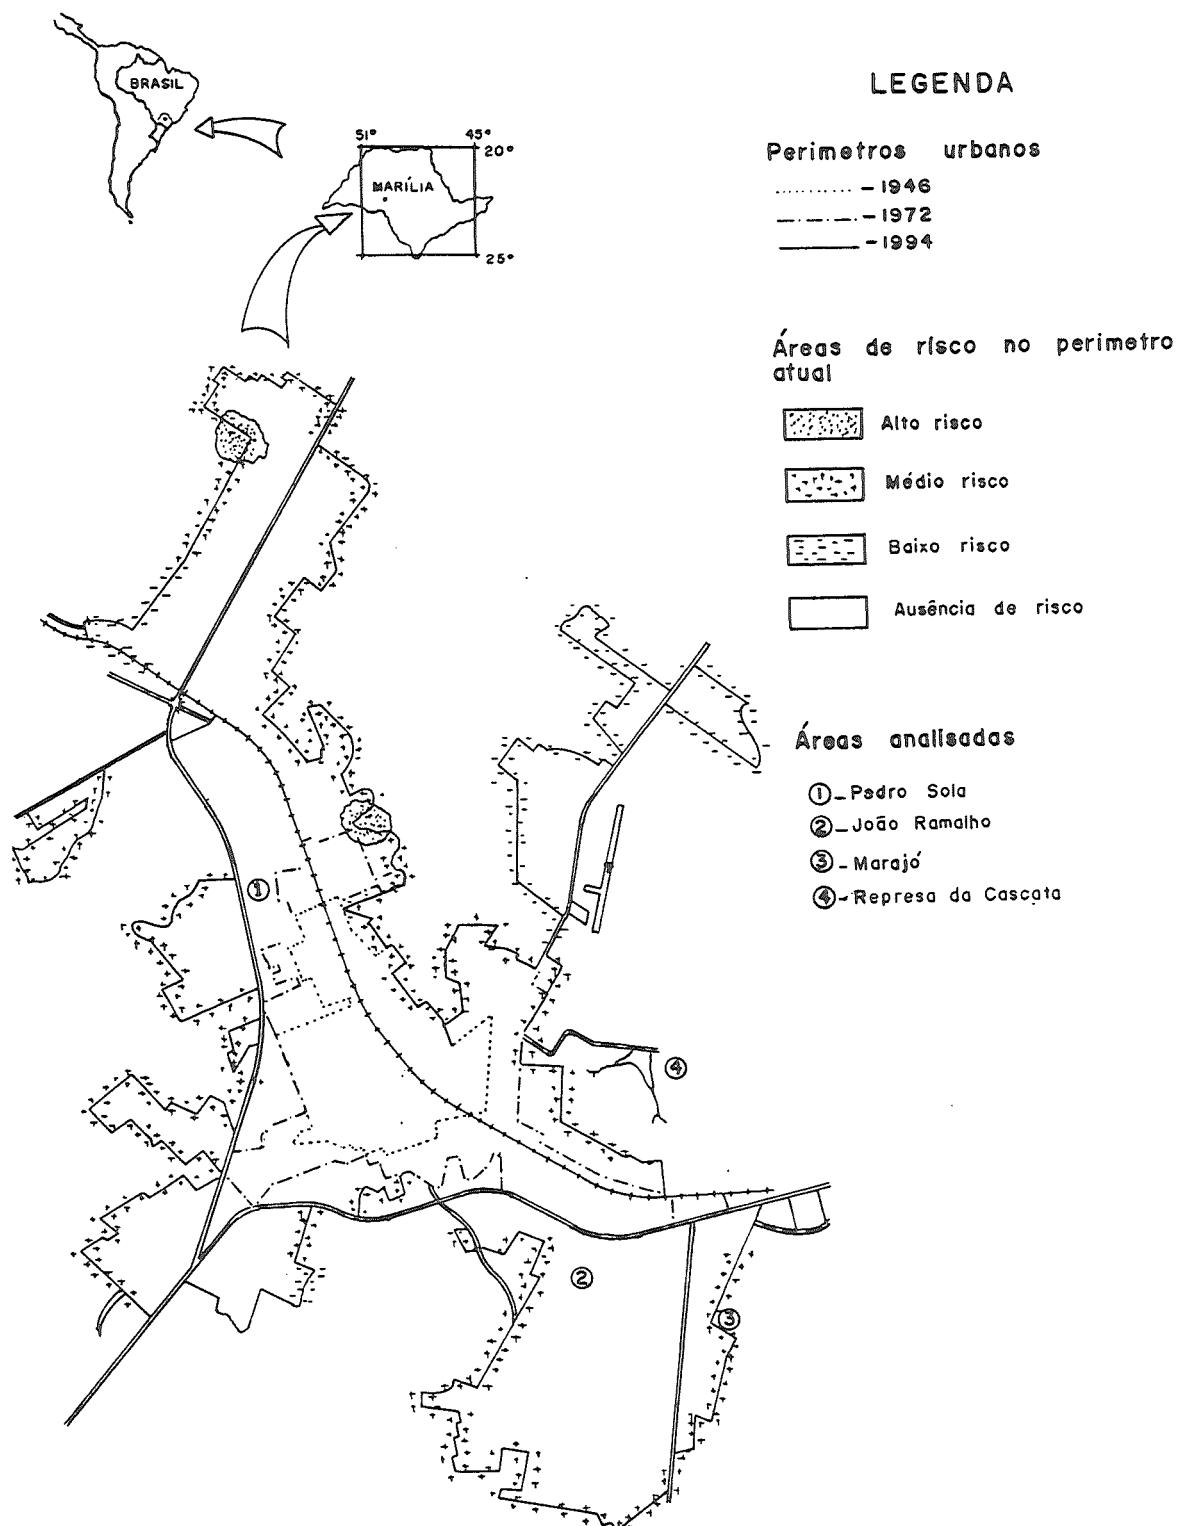
Para uma melhor sistematização, a periferia foi dividida em áreas quanto à criticidade, como mostrado na figura 1, considerando-se as áreas mais críticas aquelas de risco alto, em que as erosões punham em risco a população ou algum tipo de equipamento urbano; as de risco médio, aquelas em que, apesar de ocorrerem erosões, não havia sinal de evolução imediata; as de baixa criticidade, ou baixo risco, aquelas áreas que apresentavam apenas sulcos causados por escoamento superficial de chuvas; e as não críticas, ou sem risco, que não apresentam qualquer sinal de erosão por sulcos ou ravinas, geralmente nas áreas mais planas da cidade, e onde os parcelamentos de solos consideraram os aspectos de meio físico.

Figura 1 Planta de localização da área em estudo

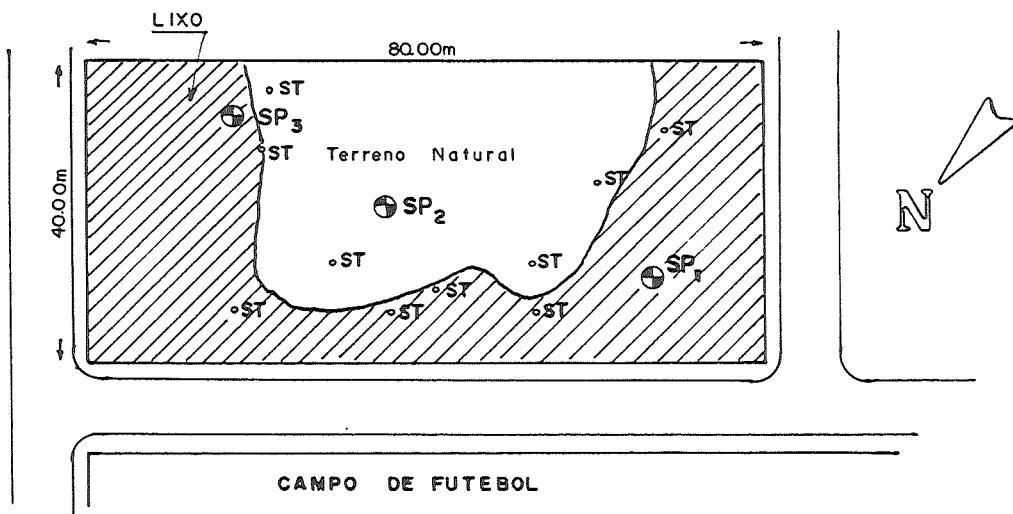
Na Área do Pedro Sola foram feitas 3 sondagens, sendo que o SP 1 e o SP 3 atravessaram camadas de aterros feitos com lixo, e a sondagem SP 2 atravessou solo natural (figura 2).

Figura 2 Locação das sondagens de simples reconhecimento e delimitação de áreas

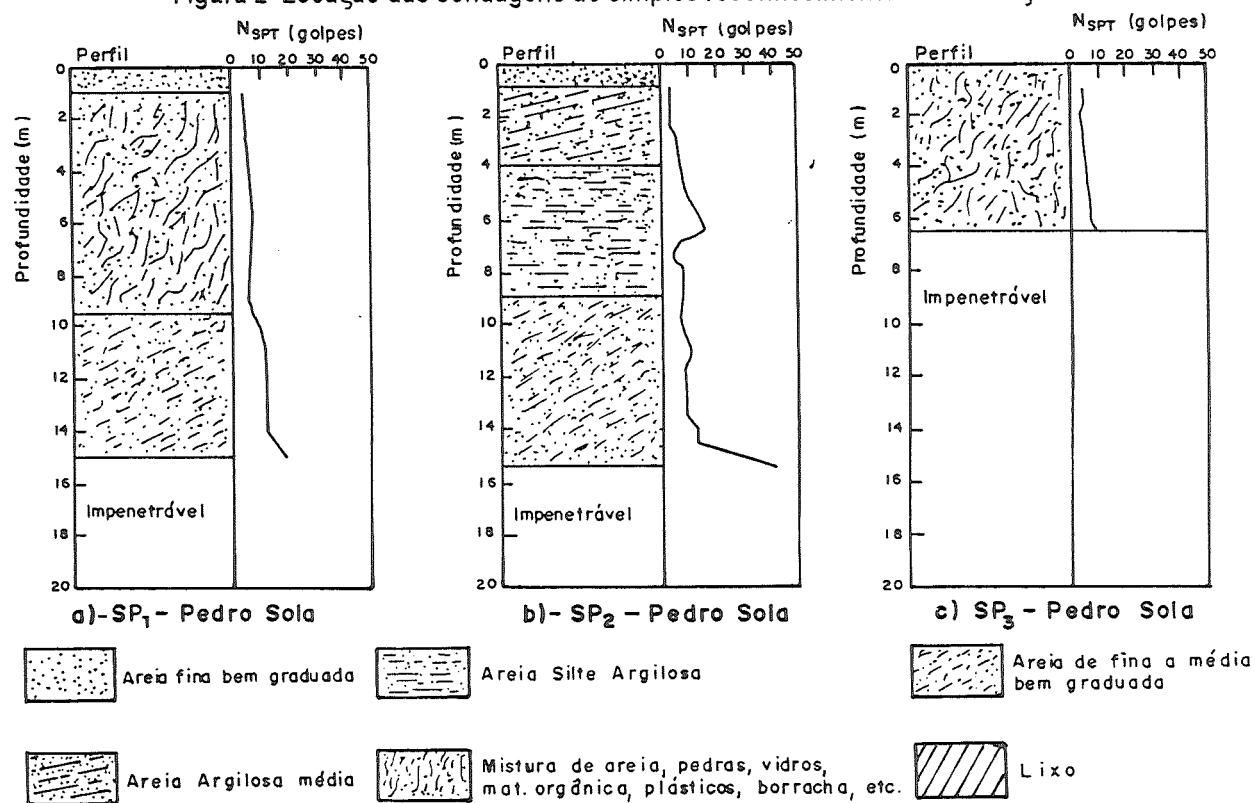
Figura 3 Perfis de sondagem - área do Pedro Sola

Na sondagem SP 1, figura 3.a, podem ser identificadas três camadas de solos distintas. O aterro possuindo 8,5 metros de profundidade, feito com lixo, recoberto por uma camada de solo arenoso-argiloso de 1 metro de espessura, recobrindo um solo arenoso-argiloso natural.

Com relação à resistência à penetração com amostrador do tipo Terzaghi, o aterro feito com lixo apresenta-se em sua porção superior, como uma areia muito fofa, com resistências de 1 a 4 golpes, e sua porção inferior apresenta-se fofa, com resistências variando de 4 a 6 golpes. Já a partir do contato do aterro com a camada arenoso-argilosa inferior, aos 9,5 metros de profundidade, o grau de compacidade é de areia com média compacidade, com o número de golpes variando de 10 a 15.

A sondagem SP 3, figura 3.c, a camada de lixo foi interceptada na superfície, e persistiu até a profundidade final do furo, aos 6 metros. Seu comportamento é de areia muito fofa com o número de golpes variando de 2 a 4 na porção superior, até ao 5 metros, e atingindo 6 golpes no metro final.

A sondagem SP 2, figura 3.b, atravessou até os 4 metros um aterro de areia muito fofa, com o índice de resistência à penetração variando de 1 a 4, e à partir dos quatro metros uma camada de areia silto argilosa, passando a um solo arenoso-argiloso, semelhante ao do furo 01, de índice de resistência à penetração variando, no perfil, de 5 a 11, indicando uma areia de compacidade variando de fofa a média.

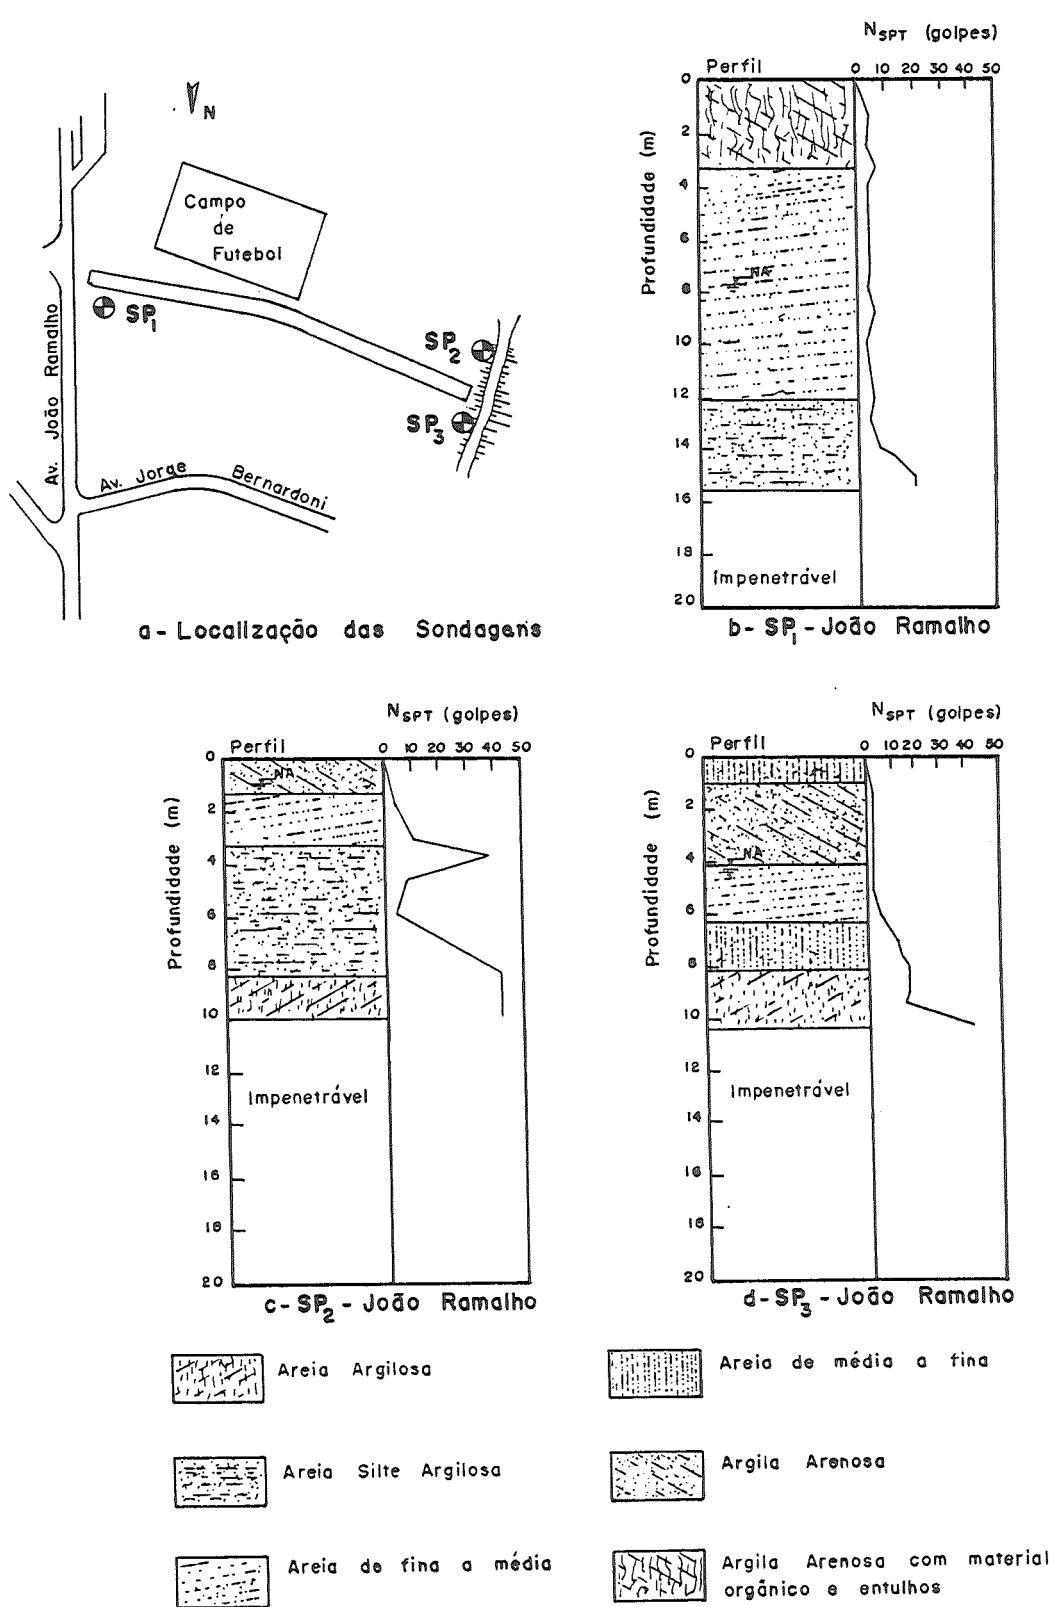
Figura 4 Peris de sondagem - área João Ramalho

As três sondagens realizadas nesta área, conforme croquis, figura 4.a, atingiram o aterro realizado na cabeceira da obra, SP 01 md; e solo natural, SP 02 md e SP 03 md.

A sondagem SP 01 md, conforme figura 6.b, indica uma areia argilosa muito fofa, com o índice de resistência à penetração variando de 2 a 5, até os 12 metros, que é a profundidade do aterro realizado ali. À partir desta profundidade atinge-se solo natural arenoso-siltoso, com compacidade média a compacto e com índices de resistência variando de 8 a impenetrável.

A sondagem SP 02 md, figura 4.c, atravessa solo de compacidade média à partir dos 2 metros de profundidade e aos 9 metros atinge solo com característica de impenetrável.

Solos, que apesar de naturais, apresentam em sua camada superior características de solo muito mole, são atravessados pela sondagem SP 03 md, figura 4.d, que à partir dos 6 metros atinge solos de compacidade média, e à partir dos 9 metros têm características de impenetrável.

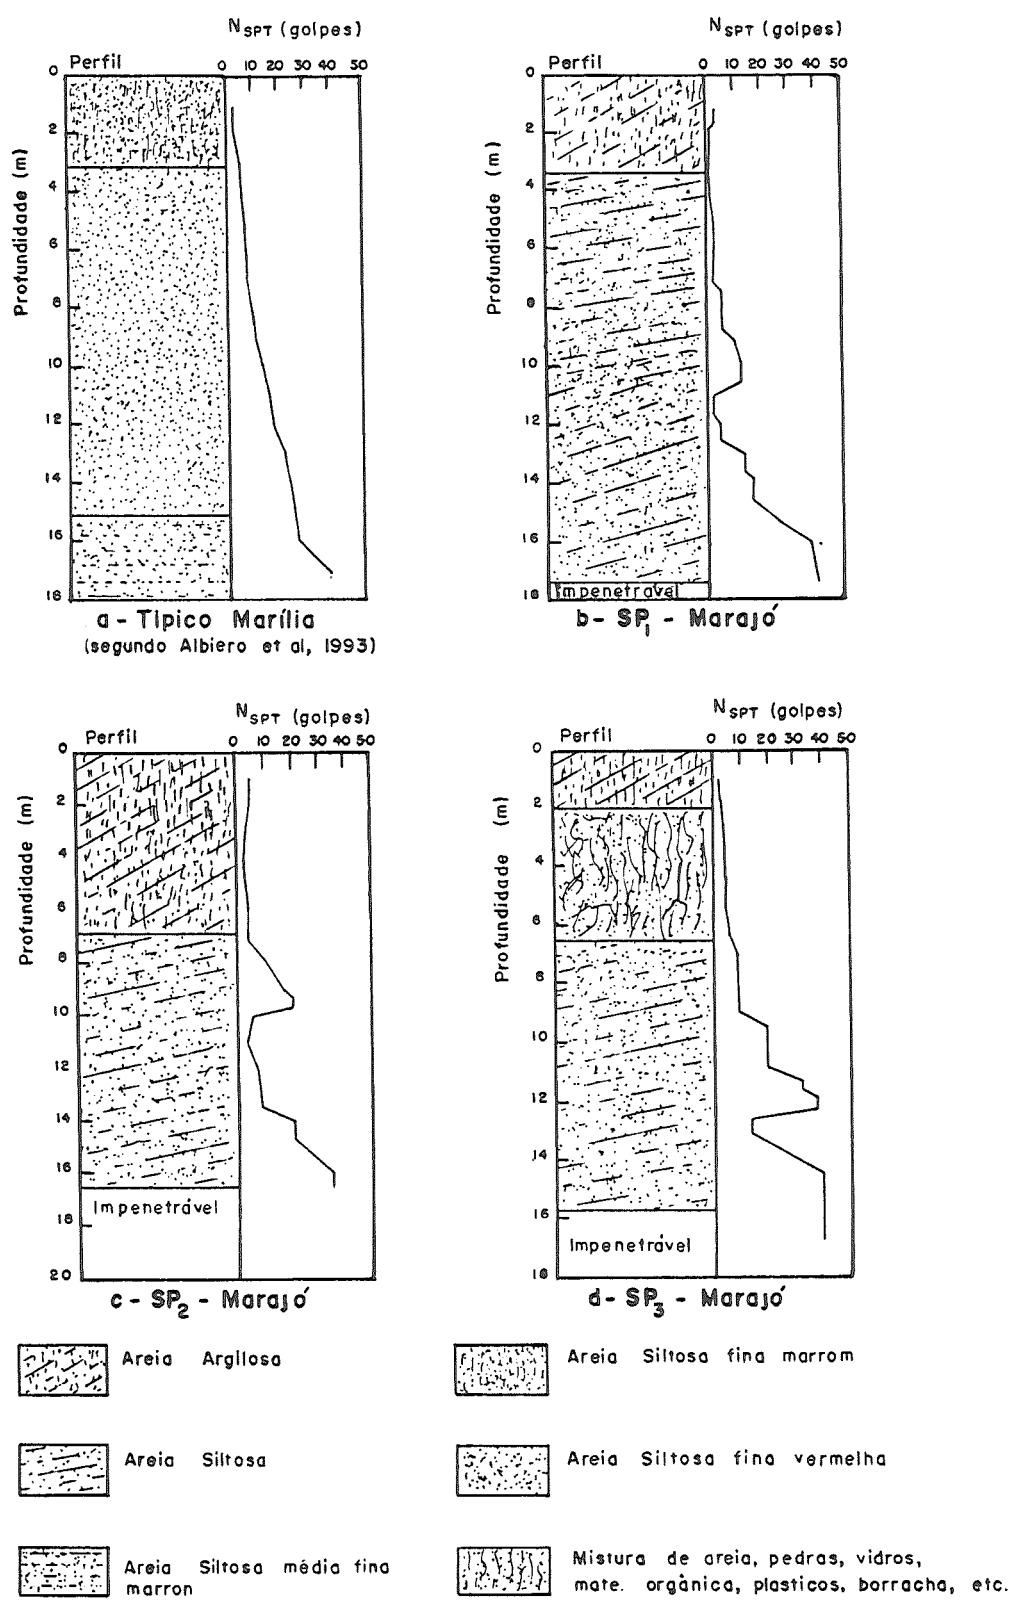
Figura 5 Perfis do sondagem - perfil Padrão Marilia e área do Marajó

A sondagem SP 01, figura 5.b, onde se esperava atingir o solo natural desde o inicio, atravessou até aproximadamente 3,5 metros, um aterro arenoso-argiloso muito fofa, com os índices de resistência à penetração variando de 2 na porção superior a 1 no contato com o solo arenoso-siltoso, de compacidade variando de muito fofa a fofa, passando nas porções inferiores a um solo de compacidade média. Provavelmente a porção superior do

solo atravessado pela sondagem seja um aterro realizado em um período anterior ao desenvolvimento da erosão estudada.

A sondagem SP 02, figura 5.c., atravessou até os 7 metros um aterro arenoso argiloso, cujo índice de resistência à penetração variou de 2 a 5, ou seja, correspondente a uma areia de compacidade predominantemente muito fofa e, à partir desta profundidade, atingiu o solo natural arenoso siloso, com os índices de resistência indicando solo arenoso de compacidade média.

Indícios do aterro realizado com lixo urbano, como pode-se notar da fotografia 1, só foram encontrados na sondagem SP 03, figura 5.d., que até os 2 metros de profundidade atingiu um aterro arenoso argiloso, muito fofa, onde os índices de resistência variaram de 1 a 2. Dos 2 metros aos 6,5 metros atravessou-se uma camada de aterro composta com solo arenoso, restos orgânicos, plásticos e outros indícios de lixo, com compacidade muito fofa, e índices de resistência à penetração variando de 2 a 3. A partir dos 6,5 metros atingiu-se um solo arenoso siloso, com compacidade variando de média a compacta.

Sob o ponto de vista da resistência à penetração (SPT) dos solos, as sondagens a percussão realizadas nas áreas corrigidas, se comparadas ao perfil de resistência apresentado por Albieiro, et al. (1993), figura 5.a, como referência para a cidade de Marília, indicam nas áreas corrigidas, solos com índices de resistência à penetração muito baixos, muitas vezes inferior ao terreno natural, estes de resistência reconhecidamente baixas.
