## **Monumentos da cidade de São Paulo: formas de alteração e conservação**

Aranda Calió dos Reys\*, Eliane Aparecida Del Lama\*\* e Lauro Kazumi Dehira\*\*\*

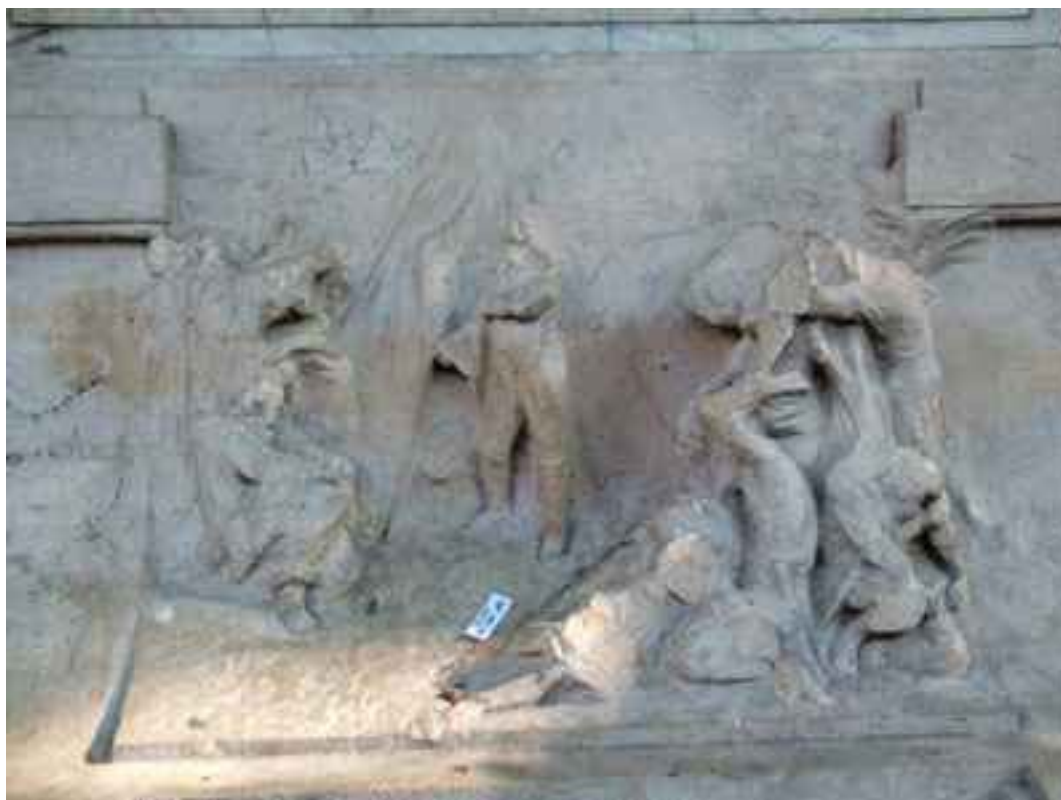
Figura 1

Há casos em que obras são depredadas parcialmente, como o Anhangüera, em que ornamentos presentes em sua base de calcário fossilífero foram destruídos (Fig. 1). Com isso, não houve apenas perda estética, mas também perda do contexto histórico e arqueológico da obra. Outras obras que apresentam depredações parciais: A Menina e o Bezerro, Amor Materno, Aretuza, Discóbolo, Duque de Caxias, Fonte Monumental, Mãe, Monumento a Carlos Gomes, Nostalgia e O Ceifador.

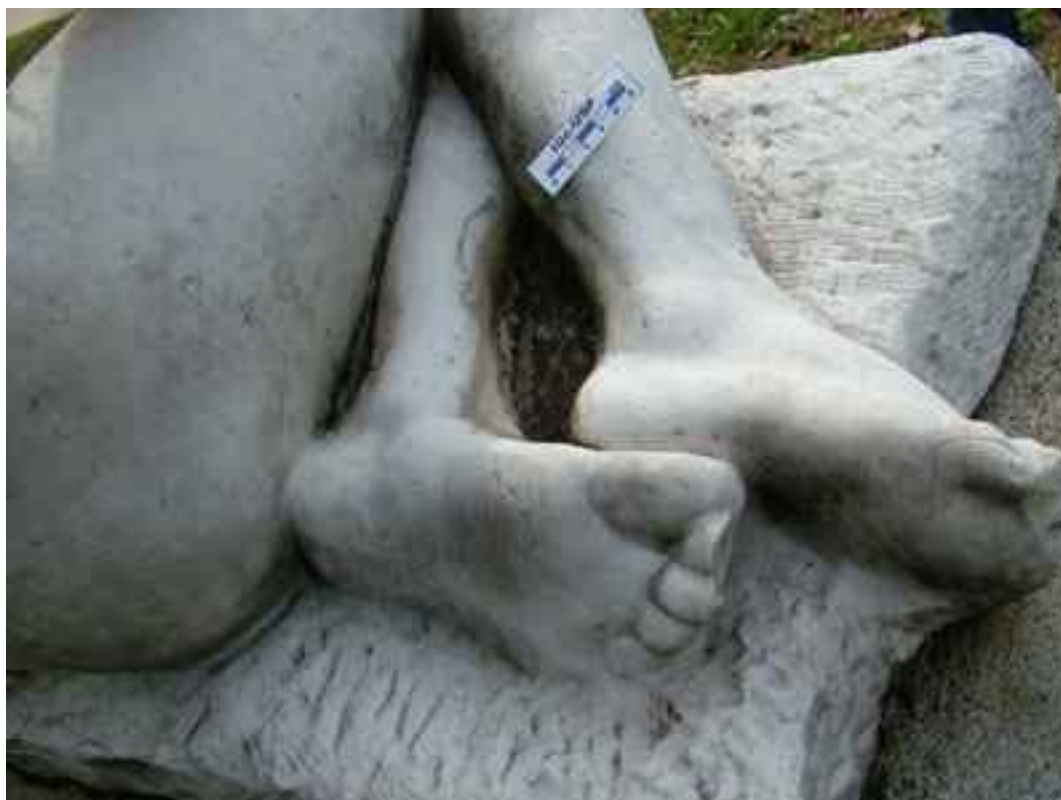
Figura 2

O *depósito superficial* analisado em alguns monumentos está intimamente ligado à deposição nas superfícies de substâncias alóctones muito escuras, como: poeira, fuligem da queima de óleo, colonização biológica e partículas advindas dos veículos, formando uma camada pouco aderente. Foi observado nos monumentos: A Menina e o Bezerra, Anhangüera, Nostalgia (Fig. 2), O Ceifador.

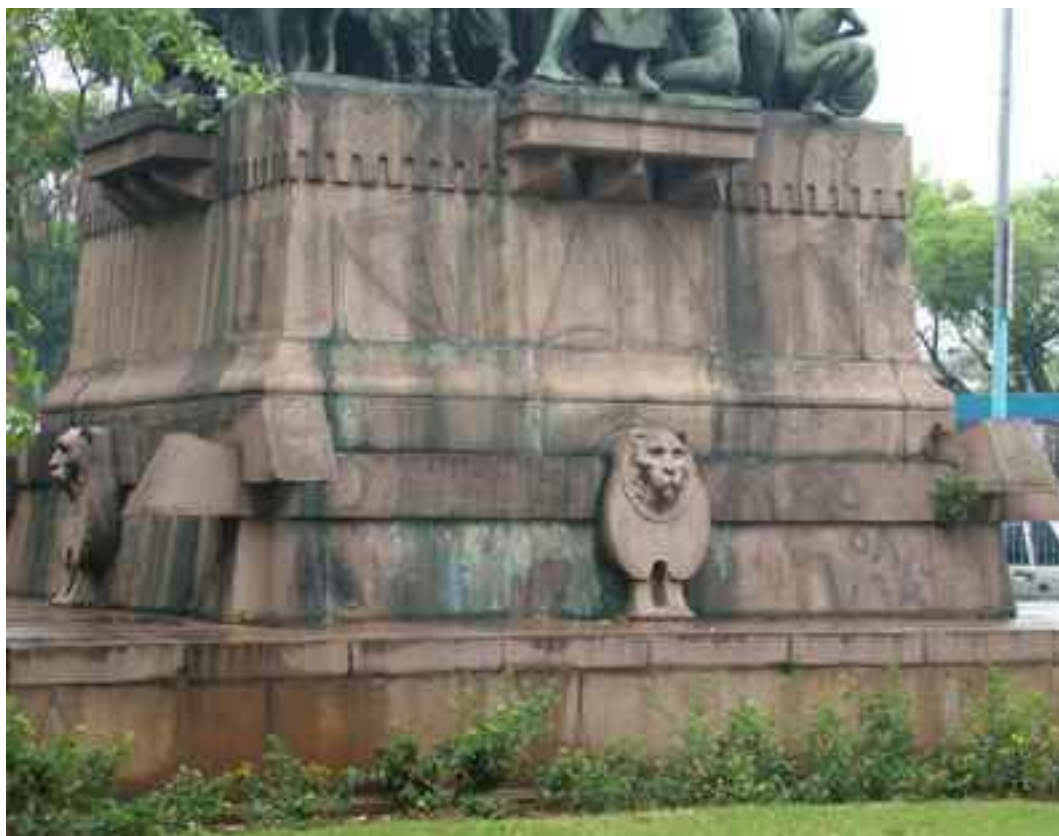
Figura 3

A *incrustação* também é uma deposição, mas neste caso forma um depósito mais aderente ao substrato. Esta forma de alteração pode ser visualizada, por exemplo, quando o cobre lixiviado do bronze é transportado e depositado nas argamassas do rejunte em monumento de rochas graníticas. O cobre reage com o carbonato da argamassa precipitando carbonato de cobre, que tem coloração esverdeada. Esta precipitação pode se dar no próprio rejunte ou na superfície do granito. Foi observada nos monumentos: Amizade Sírio-Libanesa (Fig. 3), Camões, Cervantes, Duque de Caxias, Fonte Monumental, Os Fundadores de São Paulo, Monumento a Ramos de Azevedo e Padre José de Anchieta.

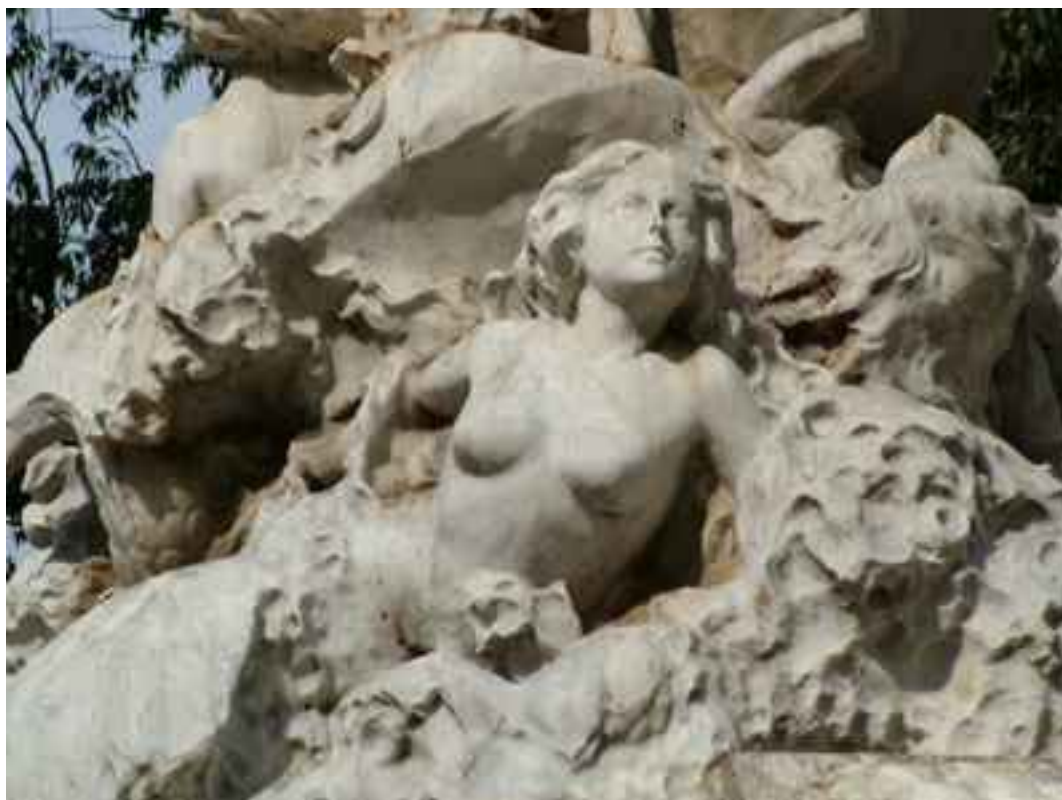
Figura 4

**Alveolização** é a feição caracterizada por múltiplas depressões centimétricas na superfície rochosa do monumento. Esta feição foi diagnosticada principalmente em rochas carbonáticas, como por exemplo: Anhangüera, Fonte Monumental (Fig. 4), Monumento a Carlos Gomes e Nostalgia.

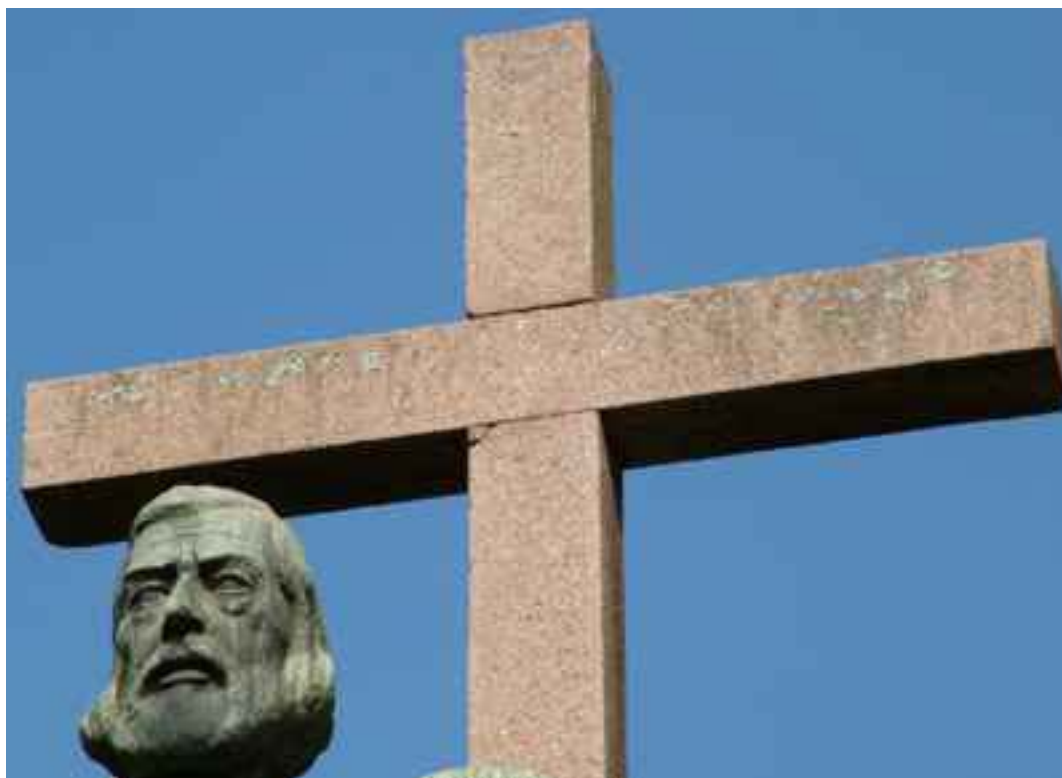
Figura 5

**Colonização biológica** foi observada em diversas obras, sejam como líquens ou como algas. São facilmente diagnosticadas pela presença de um estrato fino de coloração diversa (branco, verde, amarelo e preto) sobre o substrato. Foi observada nos monumentos: A Menina e o Bezerro, Discóbolo, Os Fundadores de São Paulo (Fig. 5) e Monumento a Carlos Gomes.

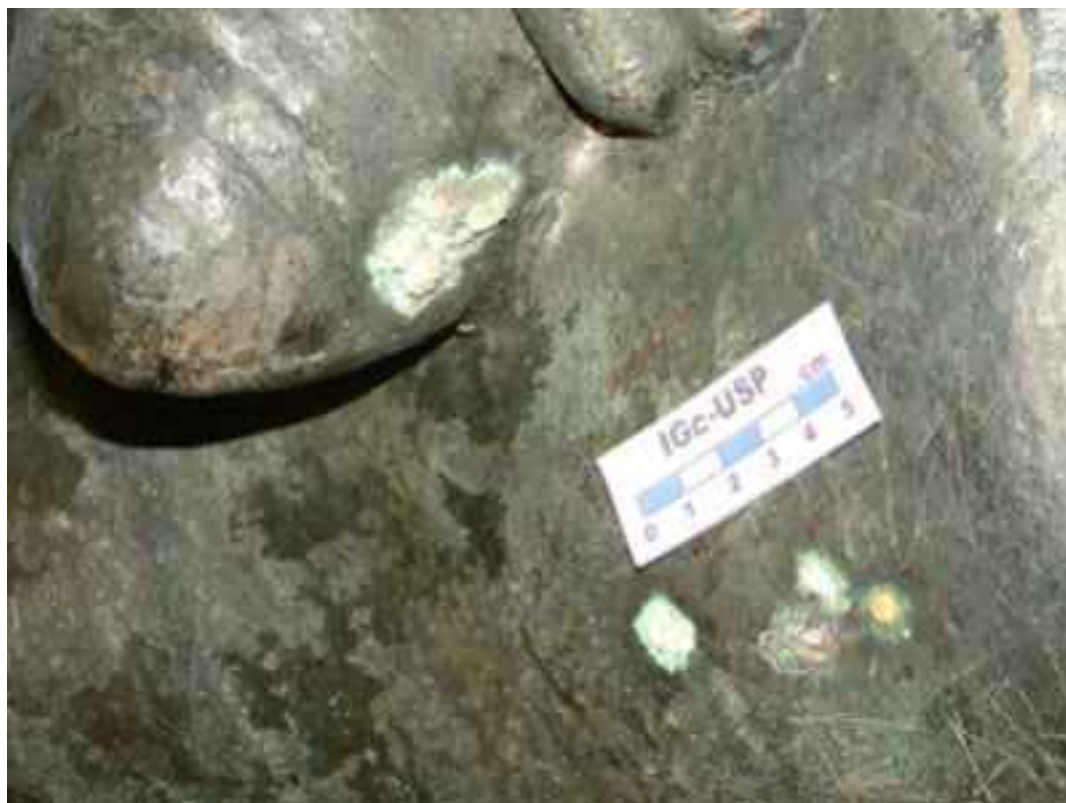
Figura 6

**Eflorescência** é a cristalização de sais superficiais com coloração, geralmente, esbranquiçada, tendo sido observada em Depois do Banho (Fig. 6) e Monumento às Bandeiras.

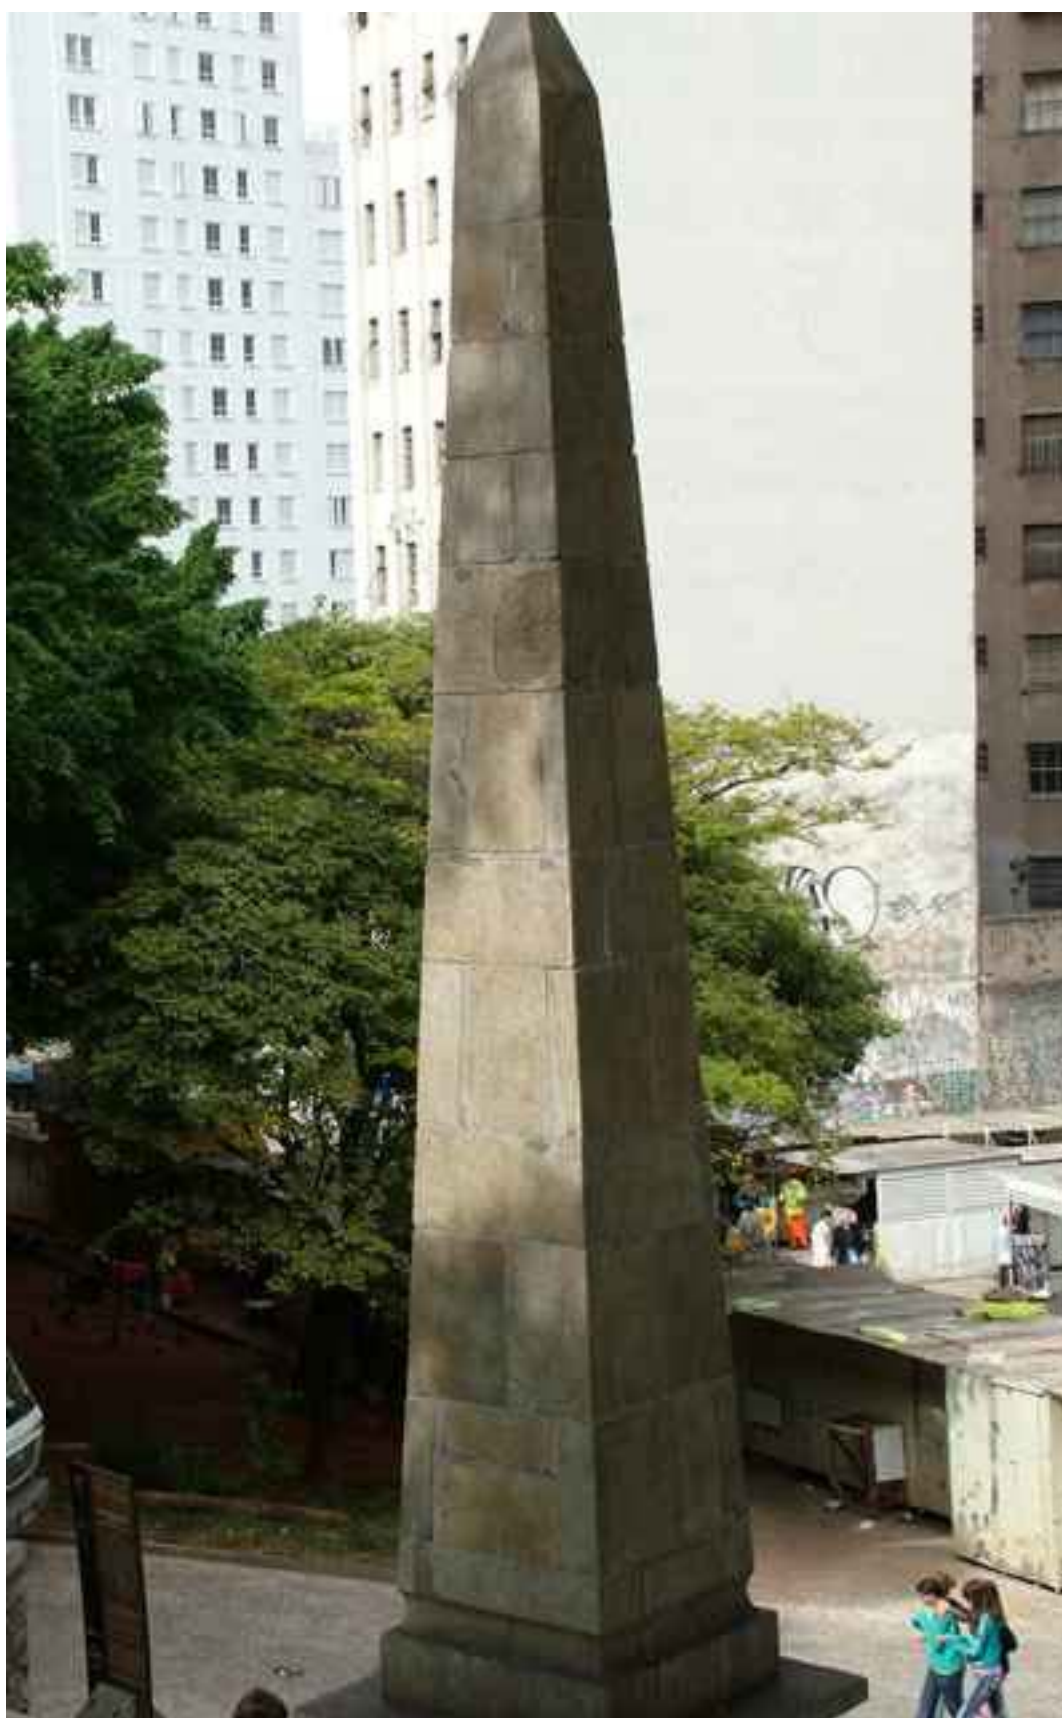
Figura 7

**Plaqueta** é a forma de destaque de material rochoso achatado, paralelo à superfície, com grande extensão lateral e com espessura menor que 0,5 cm. Foi observada nos monumentos: A Menina e o Bezerra, Glória Imortal aos Fundadores de São Paulo e Obelisco da Memória (Fig. 7).

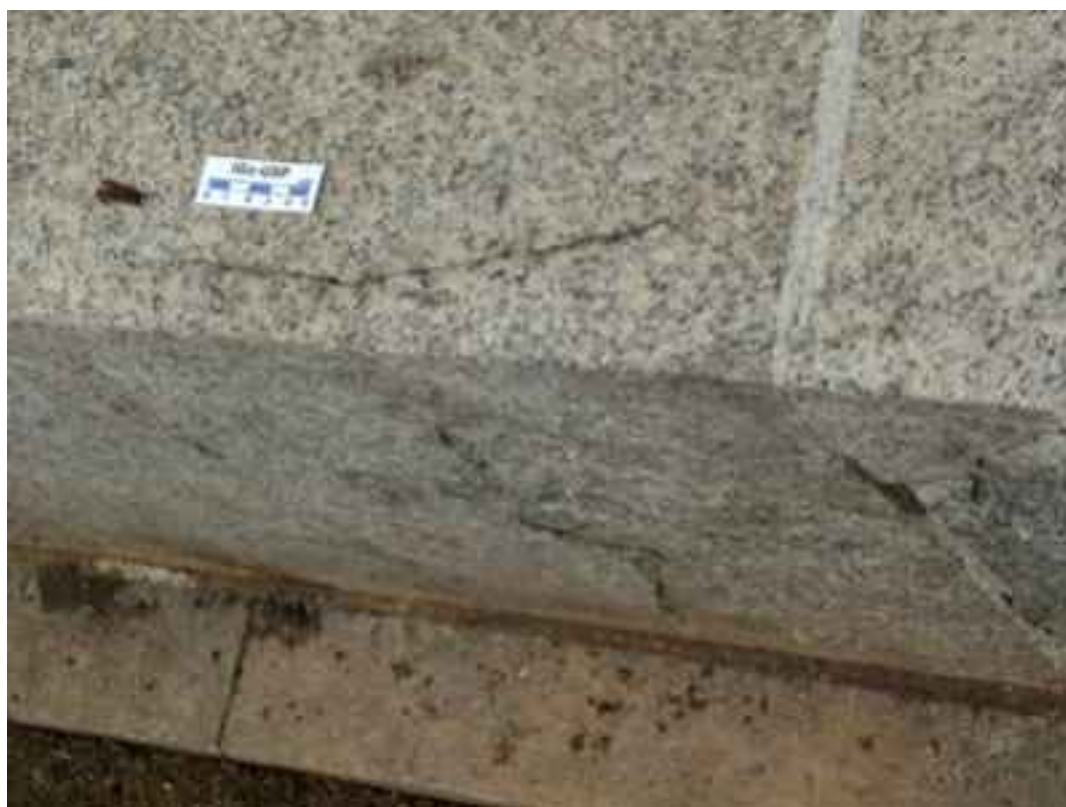
Figura 8

Muitas obras apresentam *fraturas* e/ou *fissuras* em suas bases graníticas. A fissura é identificada como uma descontinuidade na qual ao menos uma das extremidades não atinja o contorno da obra (Fig. 8). A fratura, diferentemente, implica na divisão da obra e pode ocasionar afastamento das partes afetadas do material. Foram observadas nos monumentos: Amizade Sírio-Libanesa, Monumento a Ramos de Azevedo, Anhangüera, Discóbolo, Duque de Caxias, Os Fundadores de São Paulo, Glória Imortal aos Fundadores de São Paulo, Mãe, Monumento às Bandeiras, Monumento a Ramos de Azevedo e Obelisco da Memória.

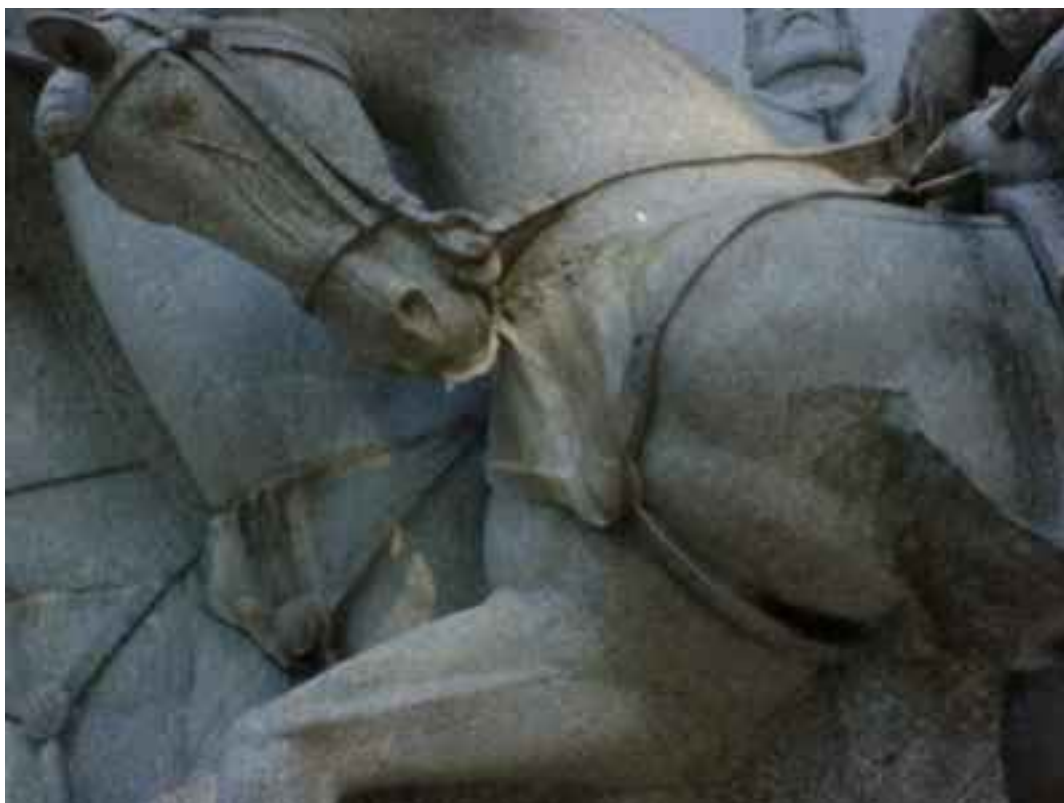
Figura 9

**Concreção** – A argamassa presente no rejunte pode ser lixiviada e reprecipitada, podendo assumir formas estalactíticas, como observado, por exemplo, nestes três documentos: Duque de Caxias (Fig. 9), Monumento às Bandeiras e Monumento a Ramos de Azevedo.

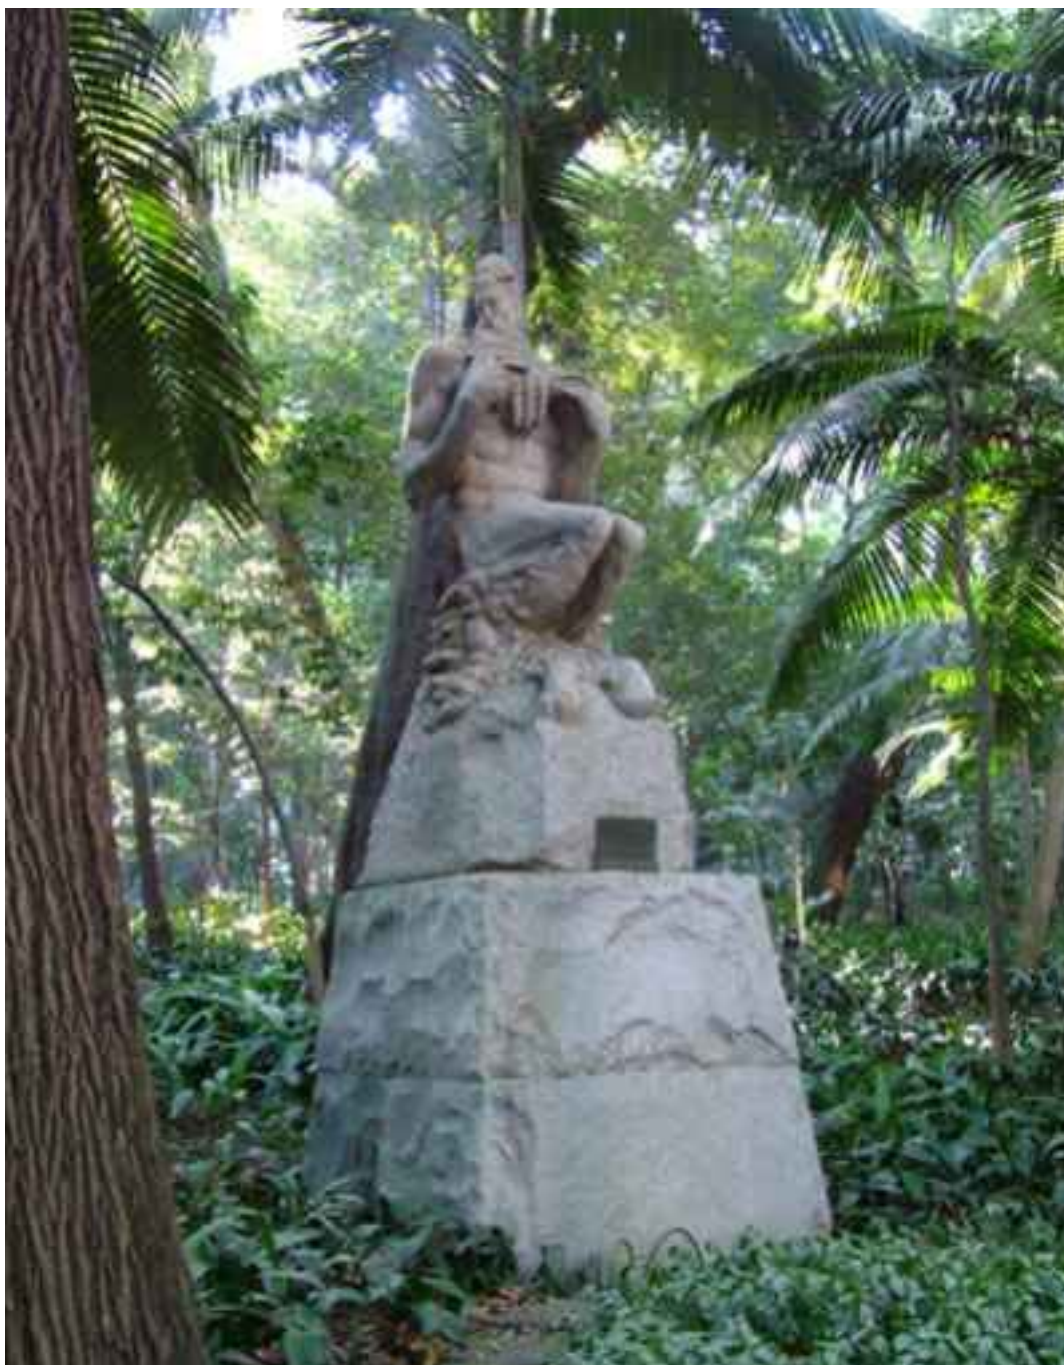
Figura 10

Não se pode deixar de mencionar alguns casos em que as obras apresentam-se em ótimas condições de conservação: Fauno (Fig. 10) e Dança Branca, com seus entornos bem cuidados e limpos, e situam-se em parques protegidos com grade.
