ANÁLISE DA ESTRUTURA DE CABOS DA COBERTURA DO PAVILHÃO DA FEIRA INTERNACIONAL DE INDÚSTRIA E COMÉRCIO - RIO DE JANEIRO

Elizabeth Oshima de Aguiar¹ & Roberto Luiz de Arruda Barbato²

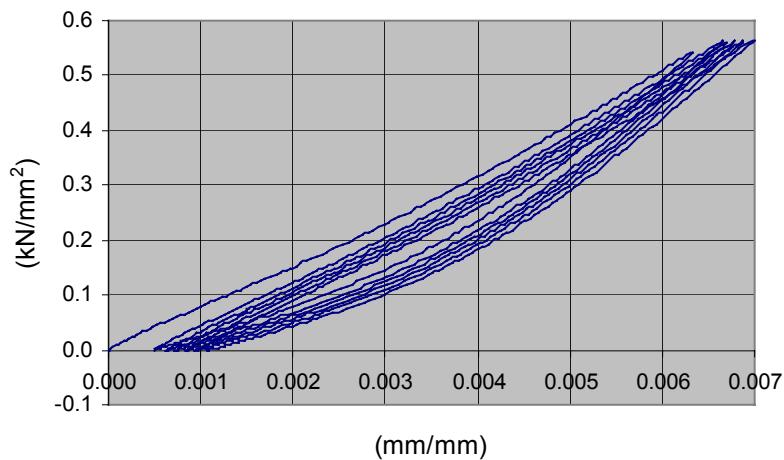
Figura 4.3 - Curva de tensão-deformação do cabo de 1"

As curvas obtidas, com a região inicial linear, indicam que praticamente todo o alongamento construtivo já havia sido removido, como mostra a figura (4.3). O módulo de elasticidade obtido foi de aproximadamente 90 kN/mm², valor que se encontra dentro do intervalo esperado para cabos com alma de fibra (85 a 95 kN/mm²).

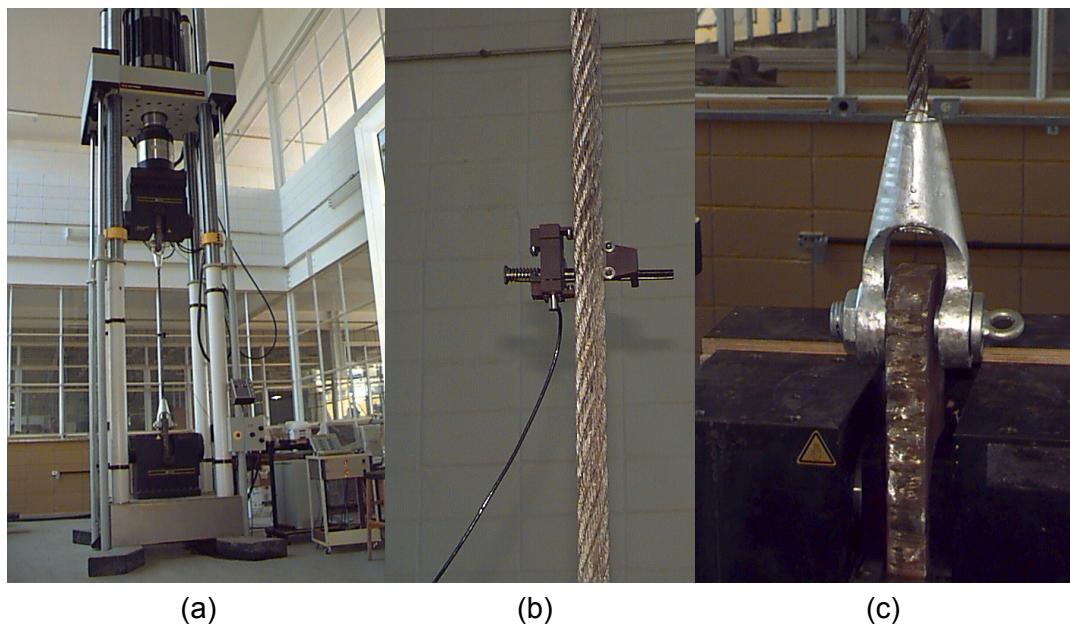
A carga de ruptura mínima nominal especificada para este cabo de 1" era de 405 kN (40,5 tf). A mesma amostra foi submetida a um ensaio de tração até uma carga de aproximadamente 80% da carga de ruptura nominal. Neste ponto ocorreu uma variação nas medidas do extensômetro, e acreditou-se ter ocorrido um deslizamento dos cabos nos soquetes.

Figura 4.4 - (a) Montagem do ensaio, (b) extensômetro de garra, (c) detalhe do soquete do cabo

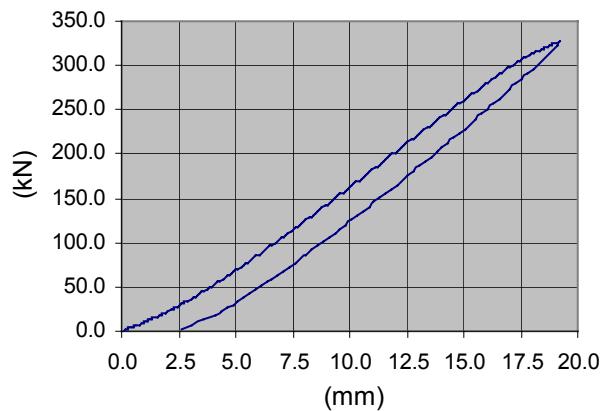
O gráfico da figura 4.5 apresenta a variação de deslocamento, medido entre os soquetes, com o aumento da força de tração aplicada no cabo. A região final desta curva mostra uma mudança de inclinação, indicando uma diminuição do módulo de deformação do cabo.

Figura 4.5 - Curva de carga-deslocamento (medido entre os soquetes) do cabo 1" de diâmetro nominal e comprimento de 1,25m

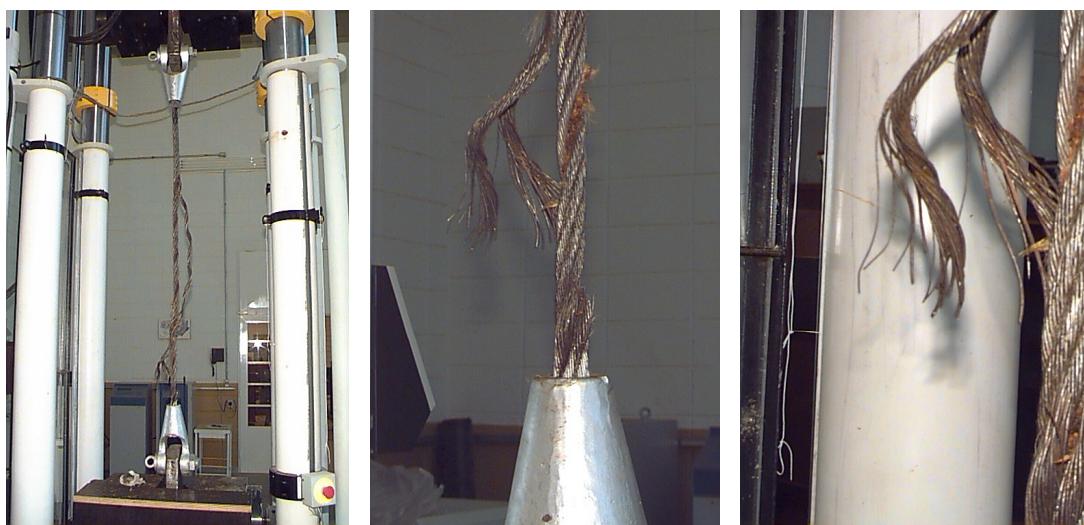
A ruptura ocorreu sob um carregamento de 320 kN, com um alongamento menor que o esperado (cerca de 1,7%). O fenômeno poderia ser caracterizado como uma ruptura frágil do cabo de aço, devido a mudanças nas suas propriedades mecânicas. No entanto, o material ensaiado esteve guardado em ambiente protegido, e apresentava boas condições visuais. Provavelmente havia uma sobretensão inicial de algumas pernas, causada por defeito na confecção dos soquetes terminais. Pode ser observada na figura 4.7 a ruptura de duas pernas do cabo nas proximidades dos soquetes.

Figura 4.7 - Ruptura do cabo de 1" de diâmetro

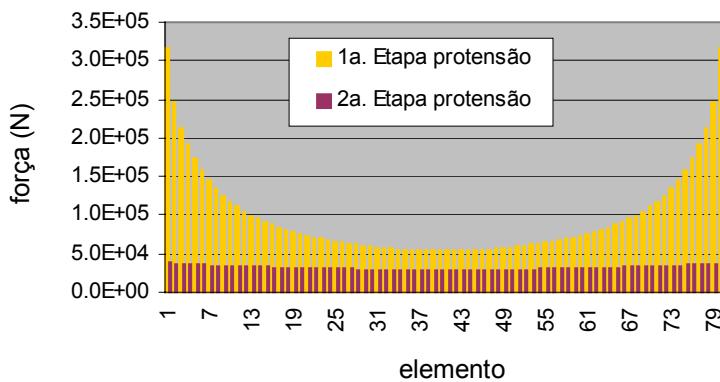
Figura 5.7 - Força nos elementos do cabo portante entre os nós 80 a 160 ($x=-104m$)

A primeira etapa de protensão providencia um estado de tração em todos os elementos, com menores valores (entre 300 N a 600 N) nos elementos tensores próximos ao contorno, na área central da cesta (região mais abatida). No entanto, nesta configuração de equilíbrio, as forças nos cabos portantes próximos ao contorno (na região de aplicação da força) são excessivamente altas (figura 5.7) para os cabos dimensionados.

A segunda etapa proporciona uma drástica redução da força de tração nestes elementos, chegando-se a valores seguros. Portanto, sugere-se outro esquema de protensão por etapas alternadas de menores valores, entre a região central e os cabos tensores restantes.
