## Avaliação das condições estruturais de telhados construídos com madeira brasileira nativa

### Evaluation of structural conditions of roofs made of native Brazilian wood

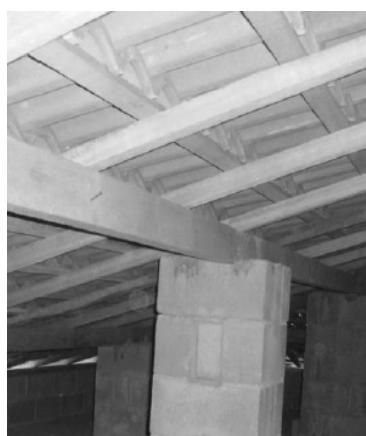
As terças foram apenas apoiadas sobre os pilares, sem nenhum conector fixando as terças assegurando que as mesmas não girem (fig. 6).

Figura 6 – Apoio de uma das terças em um dos pilares.

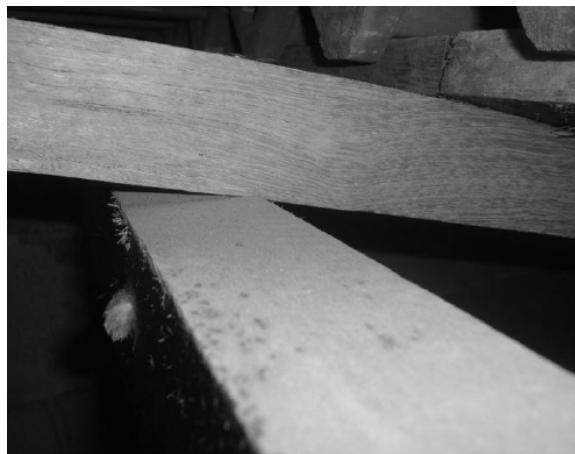
Em alguns pontos de contato entre os caibros e as terças encontraram-se esmagamento dos elementos estruturais, o que pode ser considerado um problema, pois, isto reduz as propriedades de resistência da madeira utilizada (fig. 7).

Figura 7 – Esmagamento dos elementos estruturais.

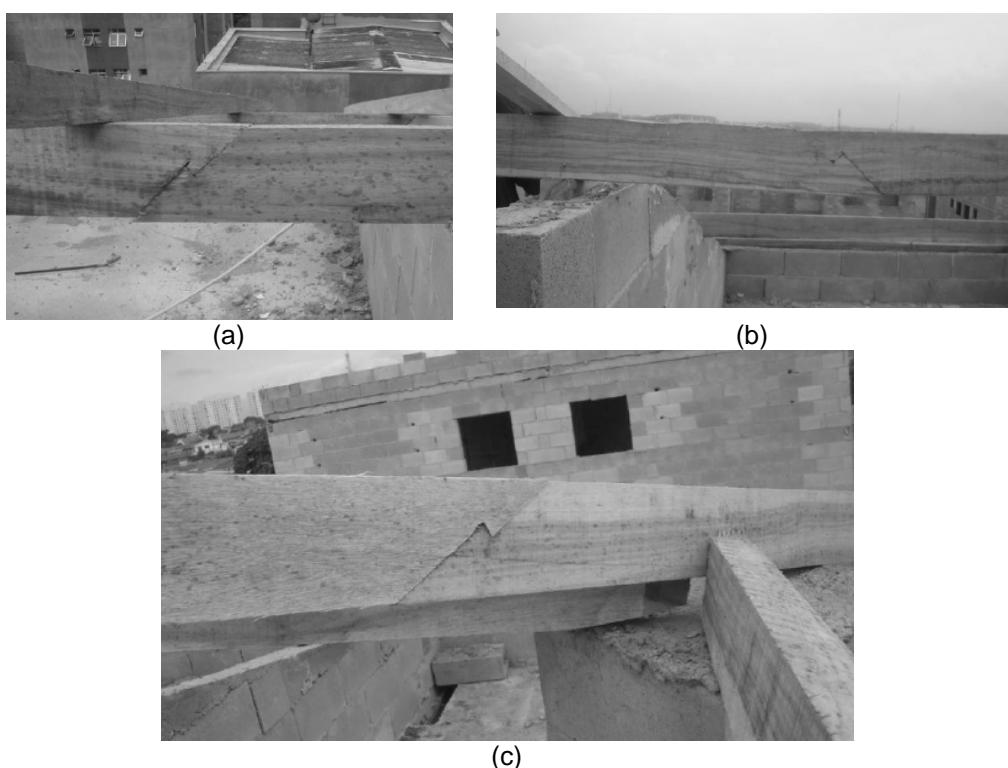
Durante a vistoria no telhado foram encontradas algumas ligações realizadas em lugares inapropriados. Um tipo de ligação por entalhe na madeira conhecida como ligação “mão-de-amigo”, foram realizadas para dar continuidade às terças e aos espiões, fora dos pontos de apoio fornecendo deformações a esses elementos estruturais (fig. 8).

Figura 8 – (a) Detalhe do tipo de ligação “mão-de-amigo”; (b) Ligação “mão-de-amigo” realizada na terça; (c) Ligação “mão-de-amigo” realizada no espião.

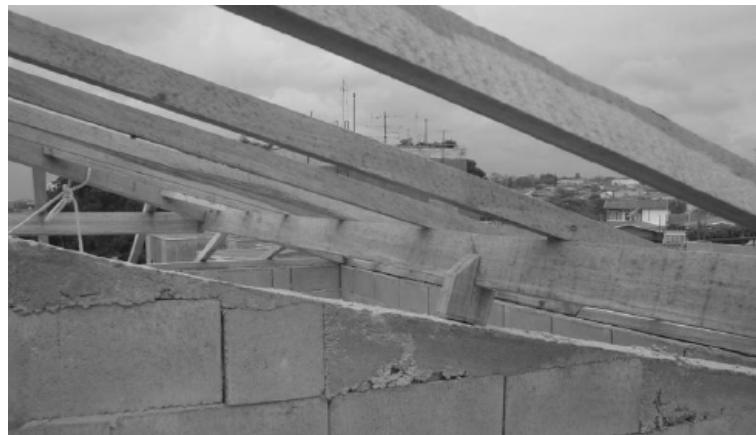
Figura 9 – Detalhe do pontalete fixado com instabilidade.

Os pontaletes das terças foram fixados sobre a alvenaria com instabilidade. Pode-se adotar um caibro de madeira fixado na alvenaria e na terça, como elemento para impedir o giro, além disso, um “encunhamento” no contato da peça de madeira existente na alvenaria para transferência dos esforços verticais deve ser realizado (fig. 9).

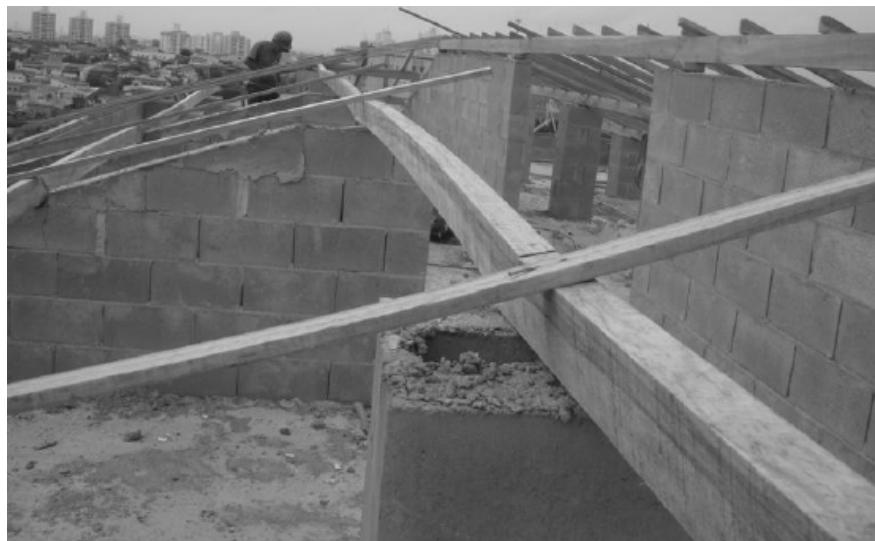
Algumas terças estavam empenadas, possivelmente devido à possíveis problemas no período de secagem dessas peças (fig. 10).

Figura 10 – Detalhe do desalinhamento das terças.
