# engenharia sanitária e ambiental

ÓRGÃO OFICIAL DE INFORMAÇÃO TÉCNICA DA ABES - RIO DE JANEIRO - BRASIL - ANO 1 - VOL.1 - Nº 1 - JAN/MAR 1996

# OCORRÊNCIA DE INCRUSTAÇÕES NAS PAREDES INTERNAS DOS TUBOS DE REDES DE DISTRIBUIÇÃO DE ÁGUA

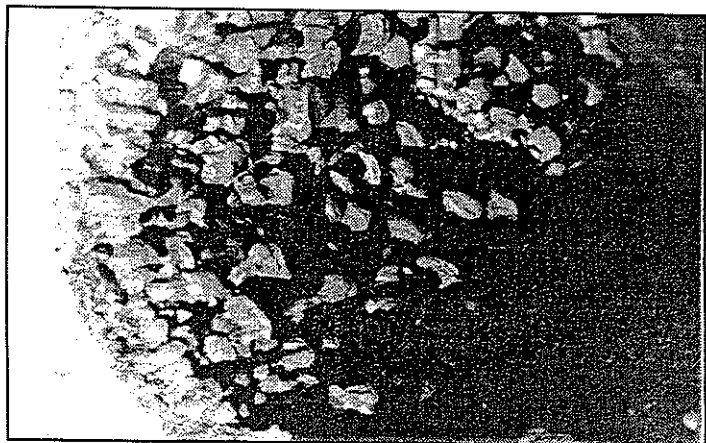
**Foto 1 - Segmento de Tubo Não Seccionado**

Foram extraídos dois segmentos de tubo em dois locais distintos da rede de distribuição, com aproximadamente 30 cm de comprimento e 50 mm de diâmetro. Nas fotos da Figura 1 são mostrados os segmentos de tubo, um deles seccionado longitudinalmente, percebendo-se a quantidade extremamente elevada de material incrustado de cor amarela escura na foto 1 e predominantemente negra na foto 2. No primeiro caso é possível que tenha havido predominância de ferro e, no segundo, de manganês. Utilizando-se lenço branco, na saída de torneiras dos ramais domiciliares de algumas residências próximas aos locais em que foram extraídos os tubos, observou-se, após alguns segundos, que o mesmo tomava-se amarelado e com pontos negros, configurando a presença de precipitados de ferro e de manganês, embora não se soubesse que tipo de composto predominava.

**FIGURA 1 - Amostras dos Tubos da Rede de Distribuição**
