## Mapeamento de risco em assentamentos precários nas zonas sul e parte da oeste no município de São Paulo (SP)

**Resumo:** Este artigo apresenta os resultados do mapeamento de riscos associados a escorregamentos em áreas de encostas e a solapamento de margens de córregos em 96 favelas das zonas sul e parte da oeste do município de São Paulo. Para exemplificar a aplicação do método adotado para o mapeamento de áreas de risco, foi selecionada a Favela Real Parque situada na região da Subprefeitura do Butantã.

4. EXEMPLO DE MAPEAMENTO DE ÁREA DE RISCO DA FAVELA REAL PARQUE

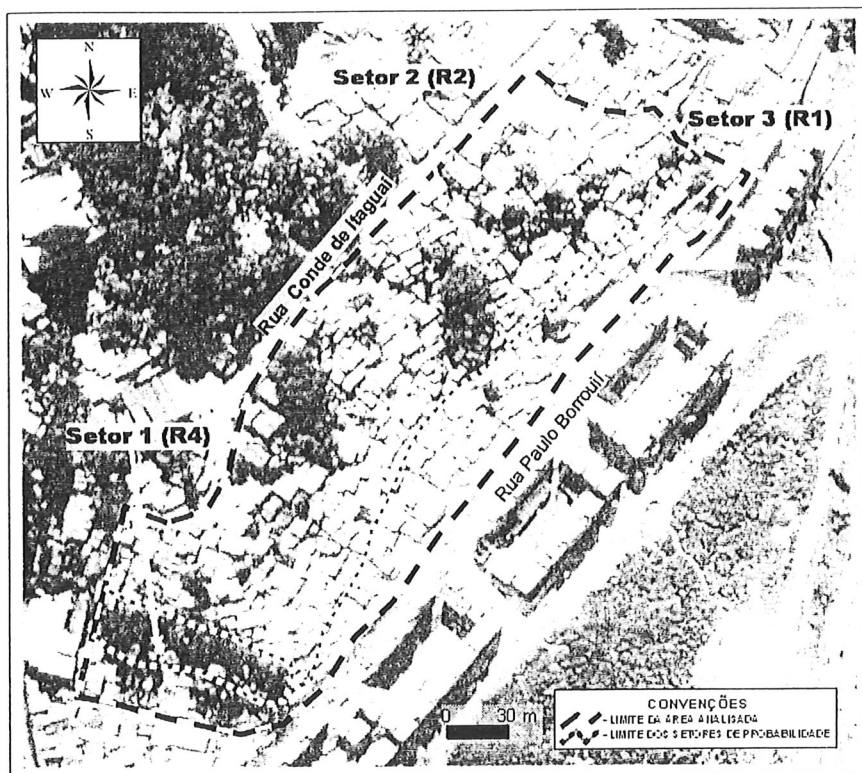
| <b>MAPEAMENTO DE RISCO - FICHA GERAL DE CAMPO</b> | | | |
|---|---|---|---|
| 1 | R4- MUITO ALTO | 25 | Remoção das moradias ameaçadas na crista e base do talude e execução de obras de drenagem e proteção superficial na encosta e/ou obras de terraplenagem de médio porte no talude de corte e eventual reocupação da área mantendo uma faixa não edificante na base e crista do talude. |
| 2 | R2- MÉDIO | 100 | Serviços de limpeza, obras de drenagem e proteção superficial nos taludes de corte e nos aterros.<br>Verificação periódica das condições da obra de contenção junto à R. Conde de Itaguaí.<br>Verificação das condições estruturais das edificações. |
| 3 | R1- BAIXO | 200 | Serviços de limpeza e conservação e obras de drenagem pluvial e água servida. Verificação das condições estruturais das construções |

Foto 1 - Vista geral da área da favela Real Parque com a setorização de risco e a identificação dos principais acessos à área. (recorte da Foto Aérea 0036/Faixa017, escala 1:6.000 da PMSP/RESOLO).

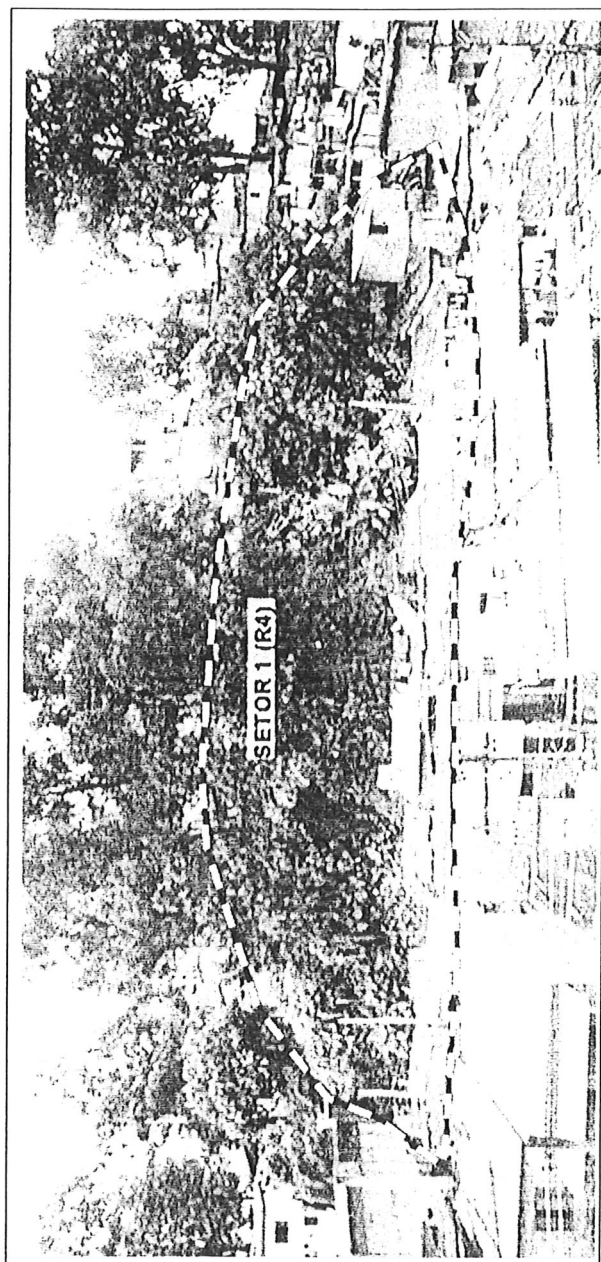
Talude de corte com altura máxima de 10-12 m.

Declividade entre 35° e 45°.

Depósitos de lixo e entulho na crista e face do talude.

Ausência de sistema de drenagem superficial.

Lançamento de água servida e esgoto no talude.

Presença de depósitos de bota-fora e entulho lançados na encosta.

Moradias junto à base e na crista do talude de corte.

Alta potencialidade para deflagração de escorregamentos de solo pouco profundos mobilizando solo e os detritos lançados. Ameaça imediata de moradias situadas na crista e base do talude.

Alta potencialidade para deflagração de processos erosivos lineares.

**Grau de Probabilidade: R4- MUITO ALTO**

Foto 2 - Apresentação do setor 1, a partir de fotografia de chão, com limite da área analisada. A respectiva ficha deste setor está ilustrada na Figura 3, anteriormente apresentada.

Remoção das moradias ameaçadas na crista e base do talude.

Execução de obras de drenagem e proteção superficial na encosta e/ou obras de terraplenagem de médio porte no talude de corte.

Eventual reocupação da área mantendo uma faixa não edificante na base e crista do talude.

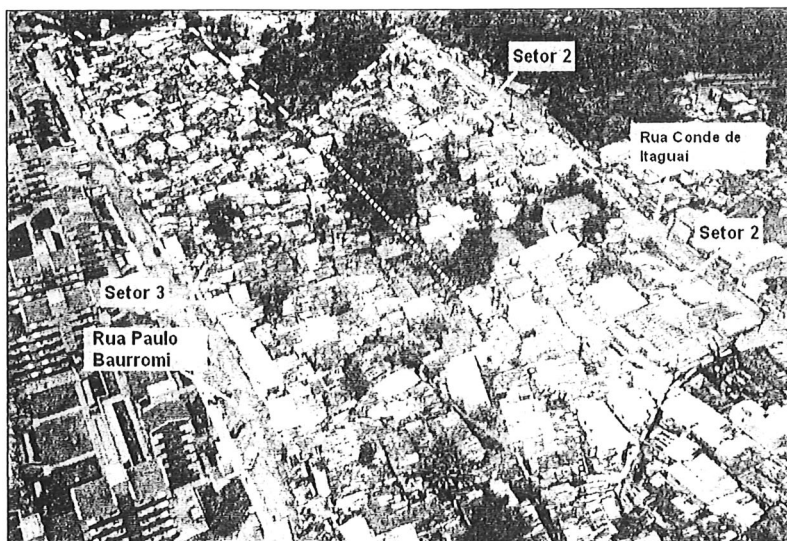
Encosta natural com amplitude máxima em torno de 20 m.

Declividade média entre 20° e 30°.

Presença de vários taludes de corte e aterros (bota-foras) de pequenos portes.

Concentração de água pluvial e servida.

Presença de feições erosivas de pequeno porte.

Moradias ao longo de toda a encosta.

Média potencialidade para deflagração de escorregamentos de solo pouco profundos nos taludes de corte e nos patamares em aterro, afetando edificações a jusante e a montante.

Alta potencialidade para deflagração de processos erosivos lineares associados ao sistema de drenagem pluvial deficitário podendo afetar localmente as edificações.

A porção do Setor 2 junto a R. Conde de Itaguaí (limite superior da área analisada) já sofreu escorregamento, tendo sido realizada obra de contenção no local. Recomenda-se a verificação periódica das condições dessa obra, pois existem edificações que seriam afetadas numa eventual instabilização da mesma.

**Grau de Probabilidade: R2- MÉDIO**

Foto 3 - Apresentação do setor 2, a partir de fotografia de helicóptero, com limite da área analisada e descrição do setor.

Serviços de limpeza, obras de drenagem e proteção superficial nos taludes de corte e nos aterros melhorarão as condições gerais de estabilidade do setor.

Implementação de plano de construção de edificações de alvenaria em conjunto com as obras de estabilização acima.

Verificação das condições estruturais das edificações

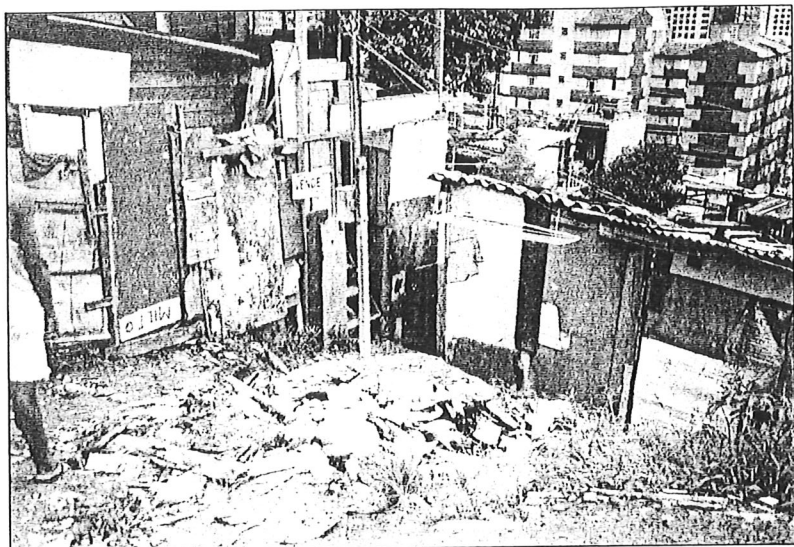
Foto 4 - Detalhe do setor 2, a partir de fotografia de chão.
