“Controle de Qualidade de Componentes de Freios Automotivos: Experiência no Laboratório de Química e Materiais da Astemo”

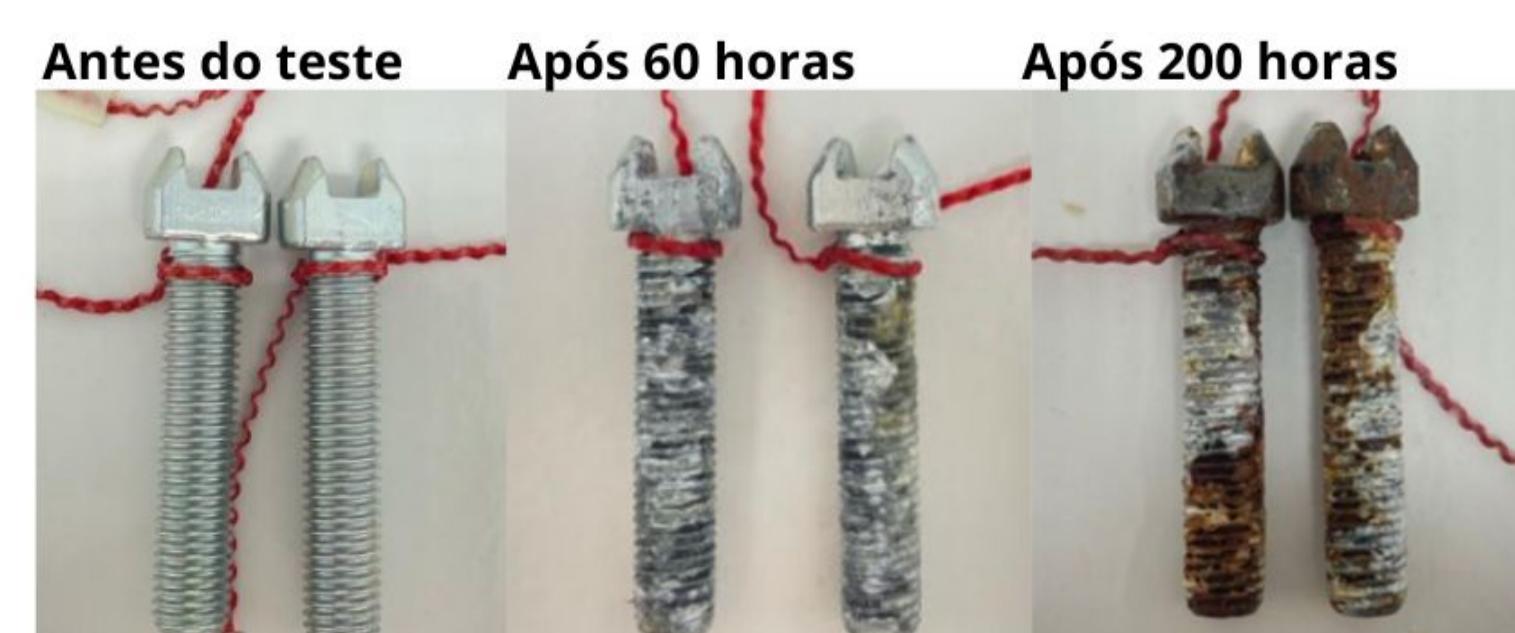
- 2 parafusos, um aquecido (1h à 120°C) e outro em condição inicial
- 60 horas isentos de corrosão branca e 200 horas isentos de corrosão vermelha.

Figura 3. Parafuso em condição inicial e aquecida, após 60 horas e após 200 horas de teste em câmara de salt spray.
Fonte: Autora própria.

No teste de corrosão, foi possível entender a importância da camada de proteção da peça, apresentando um caso que ocorreu corrosão branca e vermelha do material, não estando conforme norma. Já as análises metalográficas, a microestrutura do cilindro indicou ferro fundido cinzento, com grafita lamelar e com ausência de carbonetos, já o caliper apresentou ferro fundido nodular adequado, com ausência também de carbonetos, garantindo qualidade na fundição.

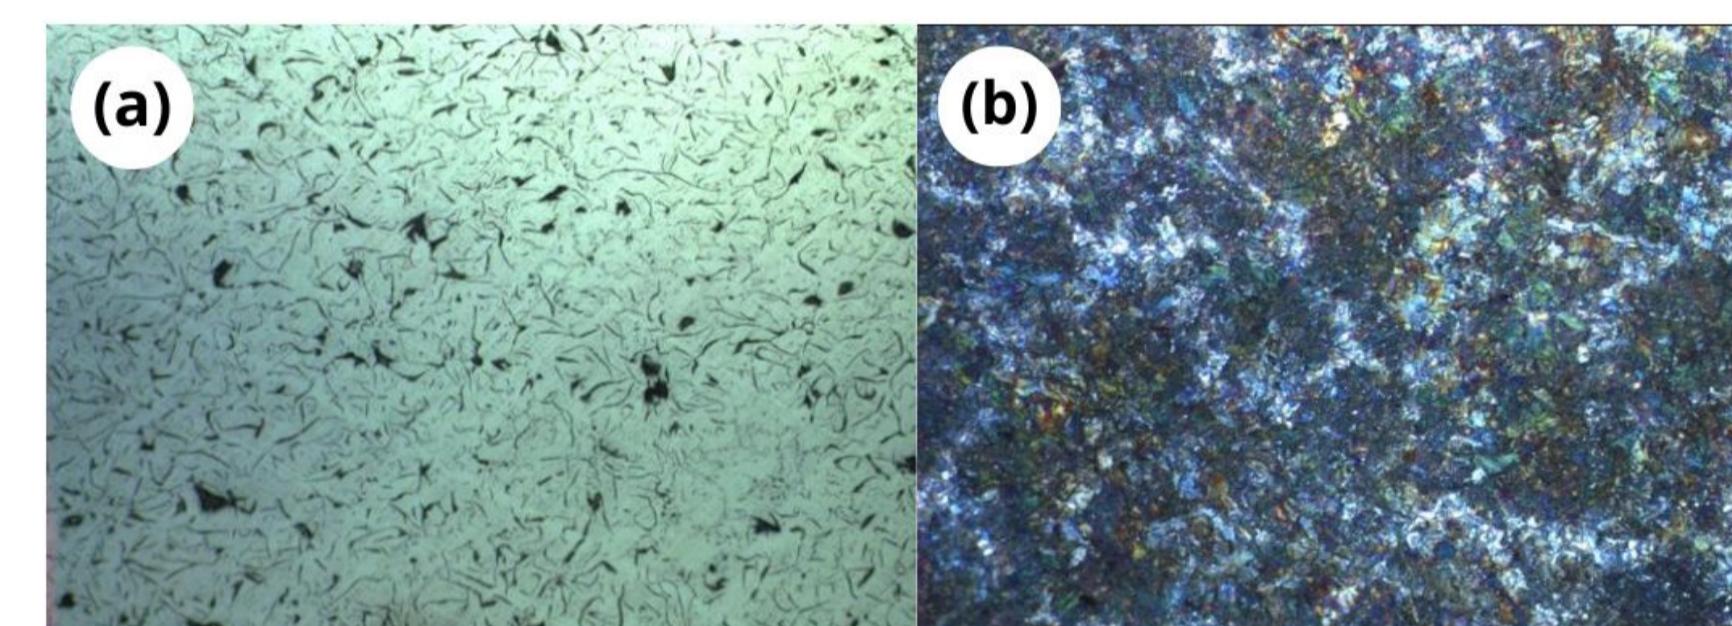
Cilindro de roda

Figura 4. Imagens de microscopia óptica com o aumento de 10x da (a) grafita do cilindro de roda e da (b) matriz.
Fonte: Autora própria. Microscópio Óptico.

Microestrutura	Grafita Lamelar Tipo IV a VI
Matriz	75% Perlita
Conclusão	Ausência de Cementita Fundição adequada e material resistente Ferro Fundido Cinzento

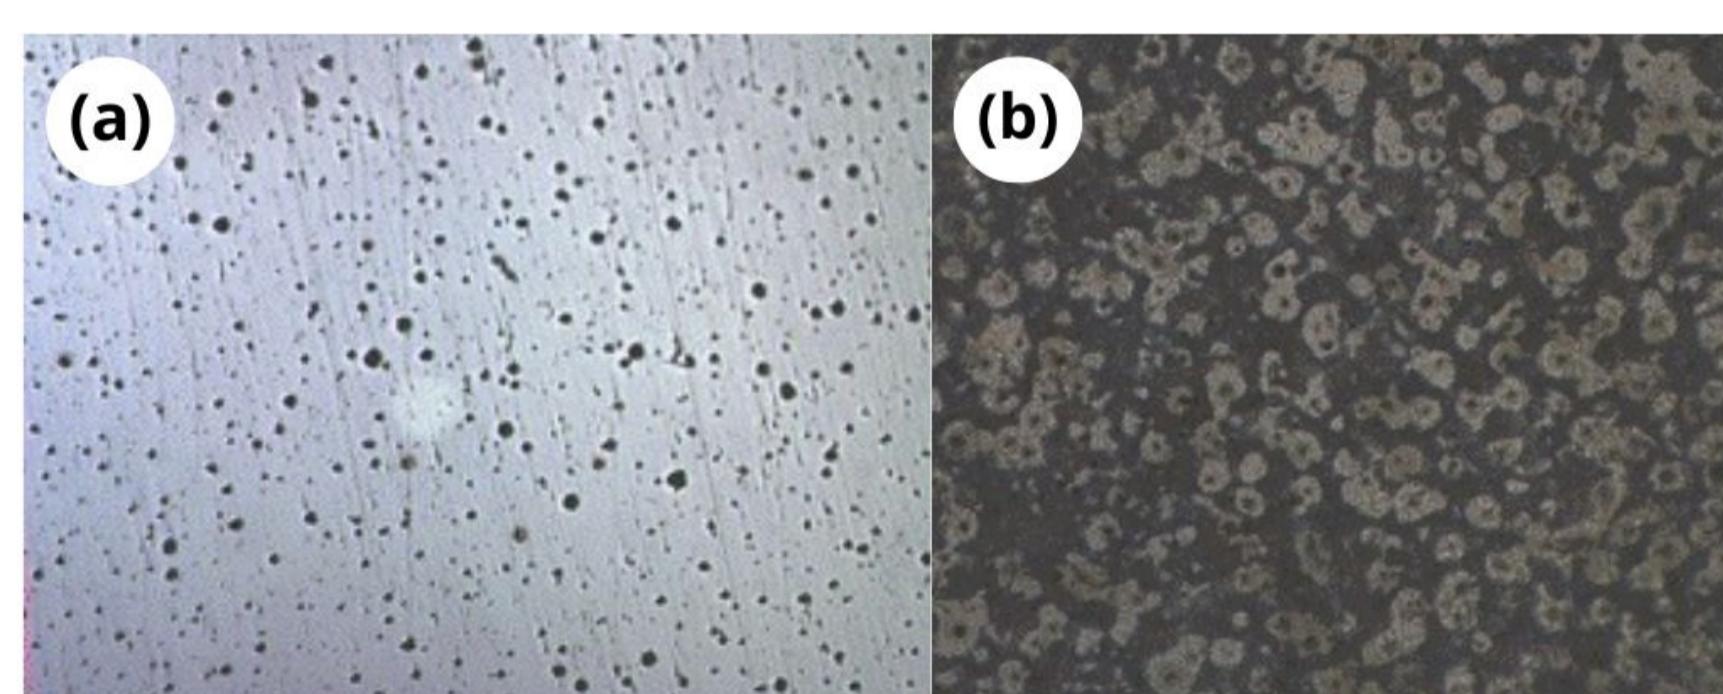
Caliper

Figura 6. Imagens de microscopia óptica com o aumento de 10x da (a) grafita do caliper e da (b) matriz.
Fonte: Autora própria. Microscópio Óptico.

Microestrutura	Grafita Nodular Tipo I/II
Matriz	50% Perlita
Conclusão	Ausência de Cementita Fundição adequada e material resistente Ferro Fundido Nodular
