**RELATÓRIO DE ANÁLISE ESTATÍSTICA
SOBRE O PROJETO: “INFLUÊNCIA DO
CONTATO COM A ÁGUA, DA
FOTOATIVAÇÃO ATRAVÉS DE LASER E
DO TIPO DE ENVELHECIMENTO NA
INFILTRAÇÃO MARGINAL DE UM ADESIVO
MULTIUSO EMPREGADO PARA SELAR
FISSURAS EM ESMALTE CONTAMINADO”**

CENTRO DE ESTATÍSTICA APLICADA – CEA
RELATÓRIO DE ANÁLISE ESTATÍSTICA – 02P21

TÍTULO: Relatório de análise estatística sobre o projeto: “Influência do contato com a água, da fotoativação através de laser e do tipo de envelhecimento na infiltração de um adesivo multiuso empregado para selar fissuras em esmalte contaminado.”

INSTITUIÇÃO: Faculdade de Odontologia – USP

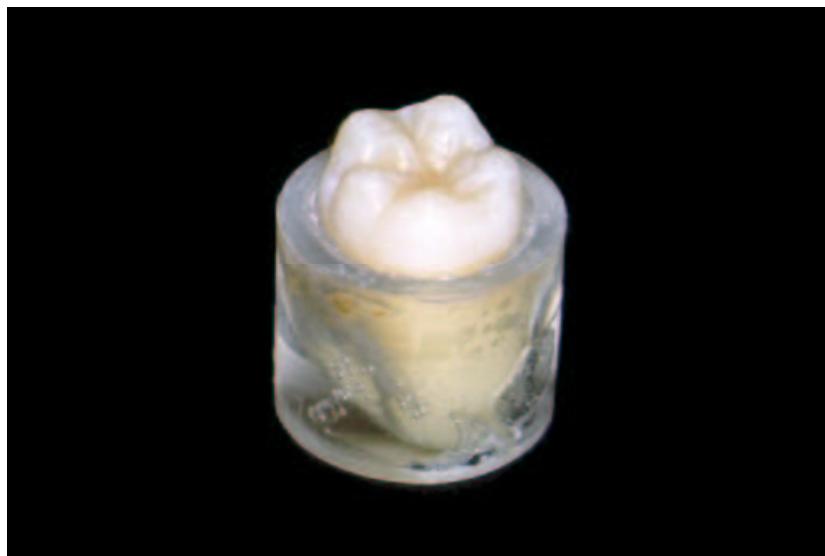
Figura 1: Corpo de Prova

Para este estudo foram utilizados 120 dentes humanos, molares ou pré-molares sadios, disponíveis nos bancos de dentes do Departamento de Anatomia da USP e da Universidade de Santo Amaro. Os dentes foram submetidos a um tratamento de limpeza e analisados para detectar trincas e/ou áreas desmineralizadas. Em seguida, foram mergulhados em solução de formol a 10% e armazenados em água destilada a 7°C. A fim de facilitar o manuseio e identificação, a parte radicular dos espécimes foi embutida em cilindros plásticos com resina acrílica. A partir daí os espécimes foram armazenados em água destilada à temperatura de 37°C. Um corpo de prova pode ser ilustrado pela Figura 1:

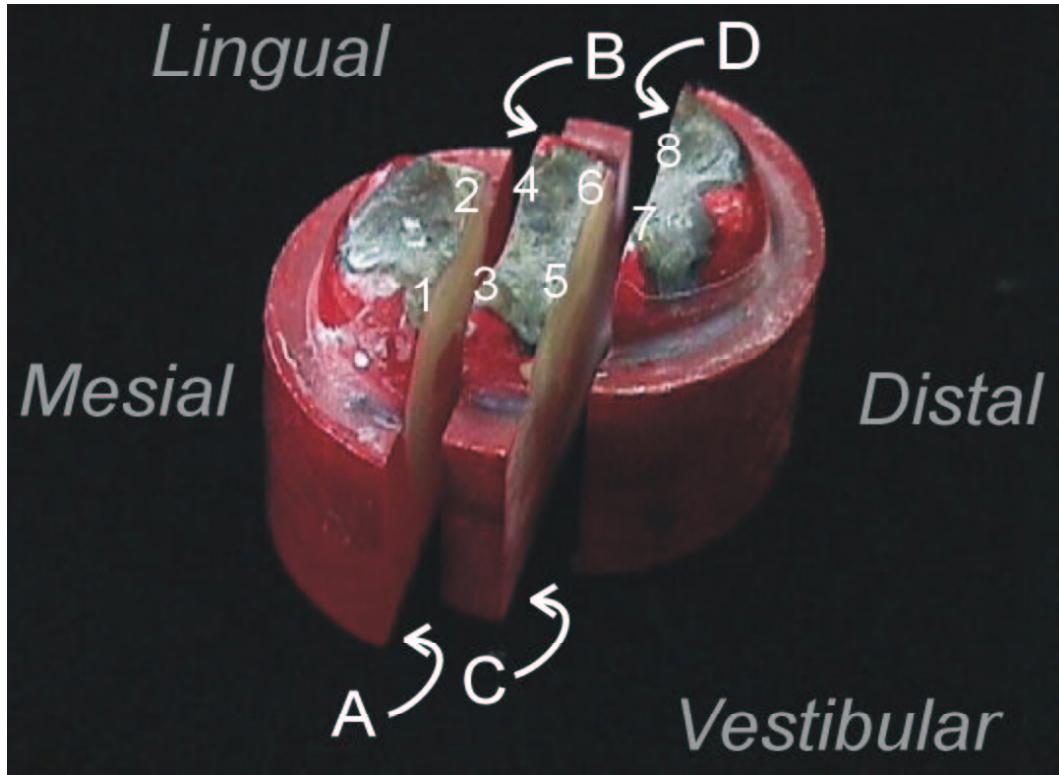
Figura 2: Seções no sentido vestíbulo lingual.

Cada dente foi seccionado no sentido vestíbulo lingual 2 vezes, criando 4 superfícies, A, B, C, e D, como ilustrado na Figura 2. De cada superfície foram tomadas duas medidas de infiltração do corante dos locais indicados pelos números de 1 a 8 na Figura 2.

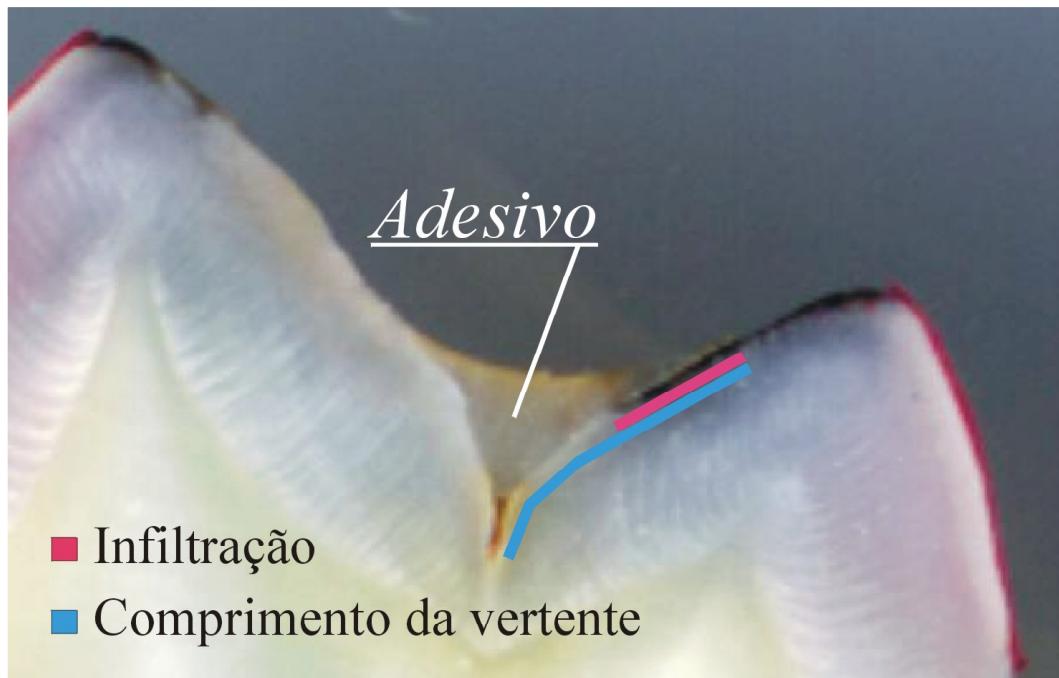
Figura 3: Imagem digitalizada no software IMAGELAB.

A medida de infiltração foi feita através de imagem digitalizada no software IMAGELAB e é a razão entre a extensão da infiltração do corante e o comprimento da vertente da fissura (vide Figura 3).

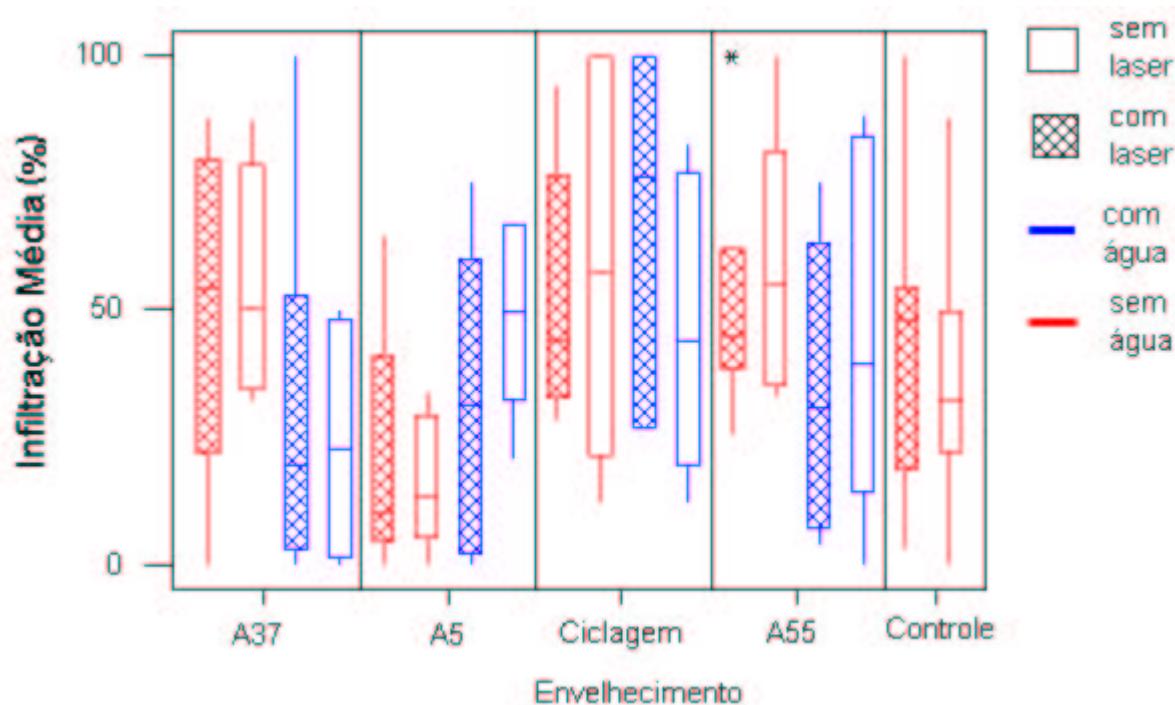
GRÁFICO B1-Box-plot para Infiltração Média.

A utilização da média apresentou resultados mais satisfatórios do que as demais para a comparação entre as médias das distribuições, uma vez que parece ser a medida resumo que permite detectar mais diferenças. A TABELA A1 e o GRÁFICO B1 mostram que para os envelhecimentos Ciclagem e Controle parece não existir diferenças entre as infiltrações. Nos grupos A37 e A55, as médias e medianas da Infiltração parecem ligeiramente maiores nos grupos armazenados a seco em comparação com os grupos armazenados em contato com a água, ocorrendo o oposto com o grupo A5. Essas diferenças entretanto podem não ser significantes devido à grande variabilidade dos dados.

Como o objetivo é detectar diferença entre as médias da medida resumo, comparando a utilização da Infiltração Média em relação à Infiltração Mediana (TABELAS A1 e A2 e GRÁFICOS B1 e B2), verifica-se que na segunda a diferença entre as médias é, em geral, menor e há uma maior variabilidade dos dados, exceto no grupo submetido ao nível A5 do envelhecimento, sem contato com água e sem aplicação de laser. Portanto, é mais difícil detectar diferenças de médias entre os grupos quando se utiliza a mediana.

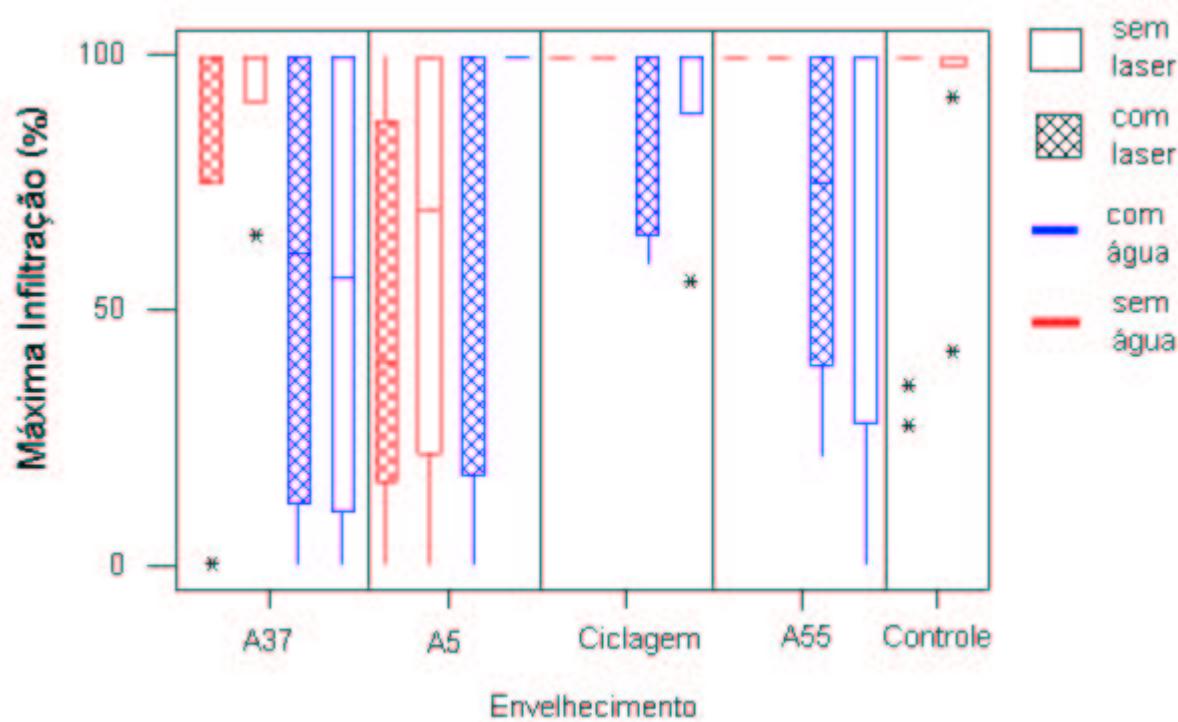
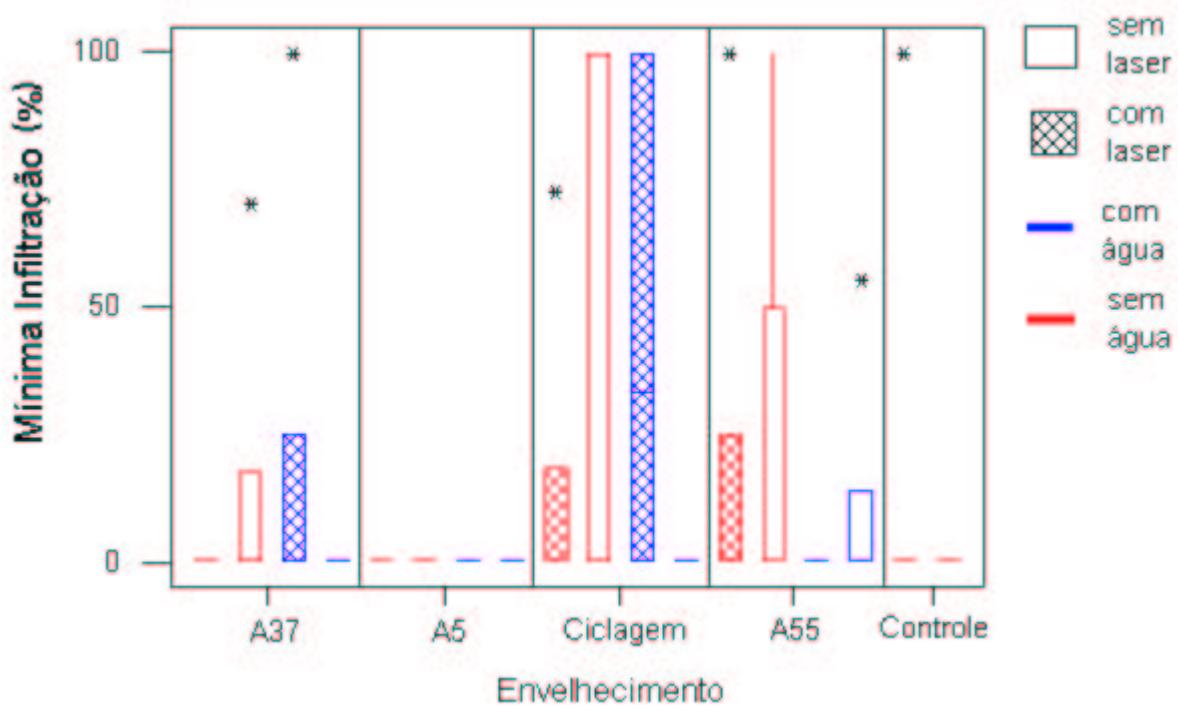
A utilização do Máximo, Mínimo ou Moda da infiltração também não parece adequada para comparar as distribuições, uma vez que a Moda leva a muitos grupos iguais (TABELA A5 e GRÁFICO B5) e o Máximo e o Mínimo levam a grupos em que todos os dentes tem 100% ou 0% de infiltração, respectivamente (TABELAS A3 e A4 e GRÁFICOS B3 e B4).

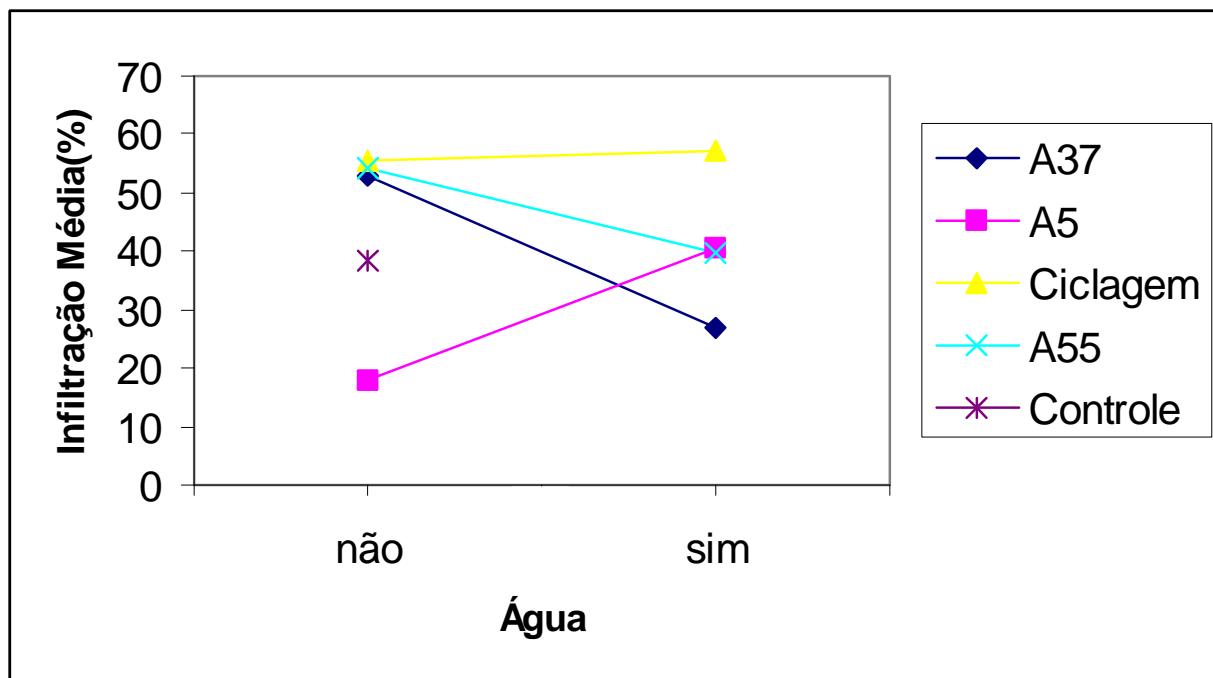
GRÁFICO B6 - Perfis de Médias para os fatores Envelhecimento e Água.

Os GRÁFICOS B6 a B12 foram construídos com o intuito de auxiliar no estudo das interações. O GRÁFICO B6 sugere uma interação entre Envelhecimento e Água pois as diferenças entre as infiltrações médias associadas a dois níveis de Envelhecimento não parecem ser as mesmas para dentes em contato ou não com a água. O mesmo ocorre com Envelhecimento e Laser, como sugere o GRÁFICO B7. O GRÁFICO B8 sugere não haver interação entre Água e Laser.

Esses resultados acoplados à análise dos GRÁFICOS B6 a B12 sugerem o ajuste de um modelo com duas médias, uma associada à combinação do envelhecimento A5 sem contato com a água e outra às demais combinações. O modelo (Modelo 2) ajustado encontra-se no Apêndice E e resulta na estimativa de $18,0 \pm 8,6$ para a infiltração média da referida combinação, independentemente da aplicação de laser; para as demais combinações de Envelhecimento e Água, a média da Infiltração tem um acréscimo de $26,9 \pm 9,0$.

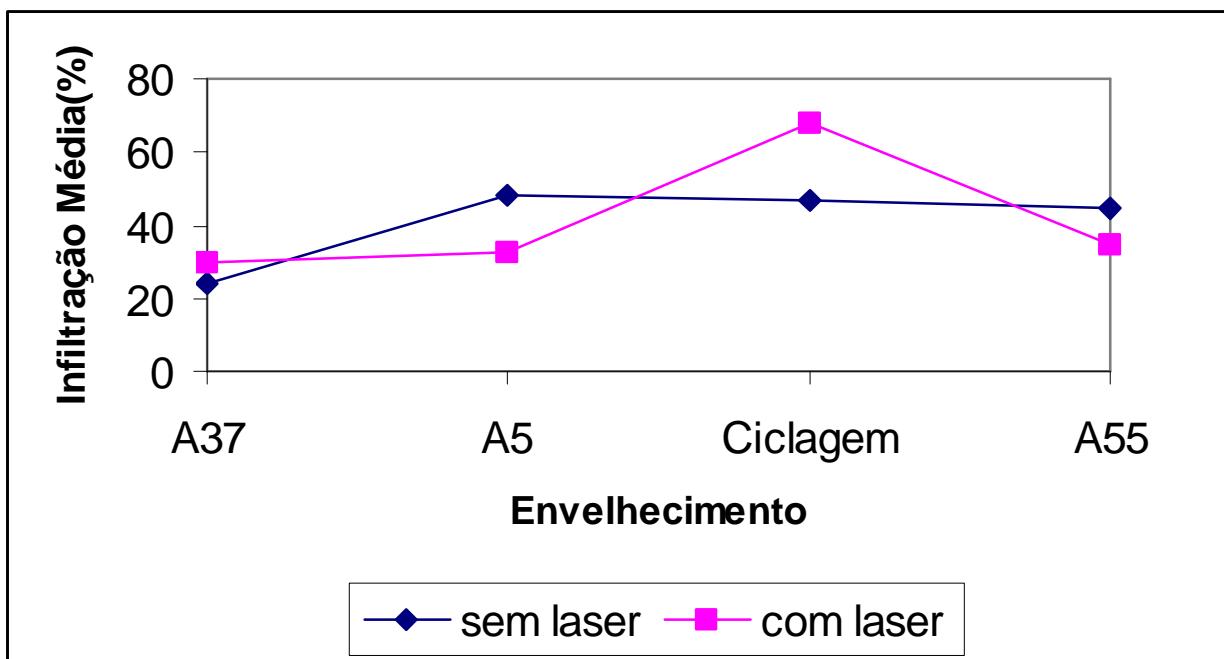
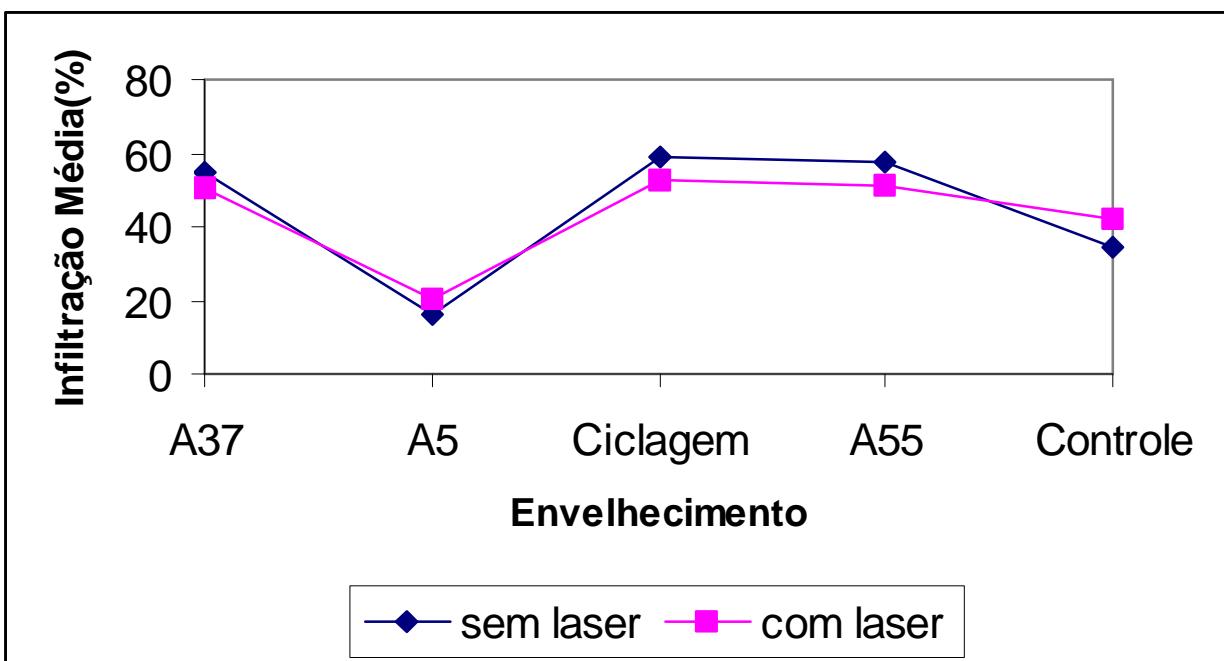
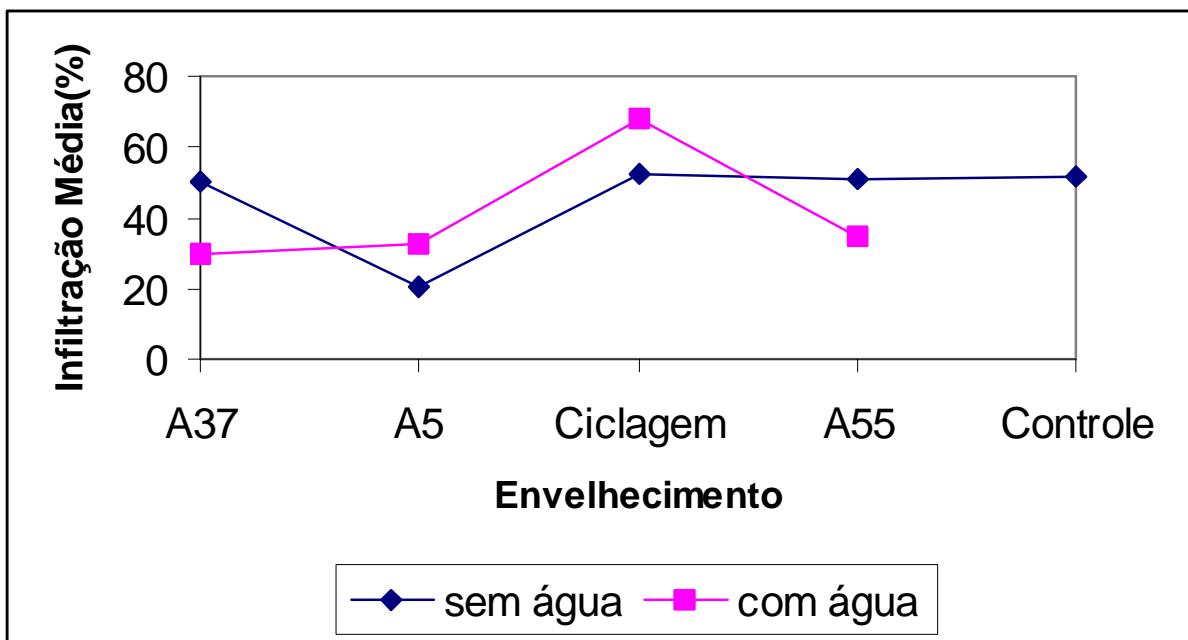
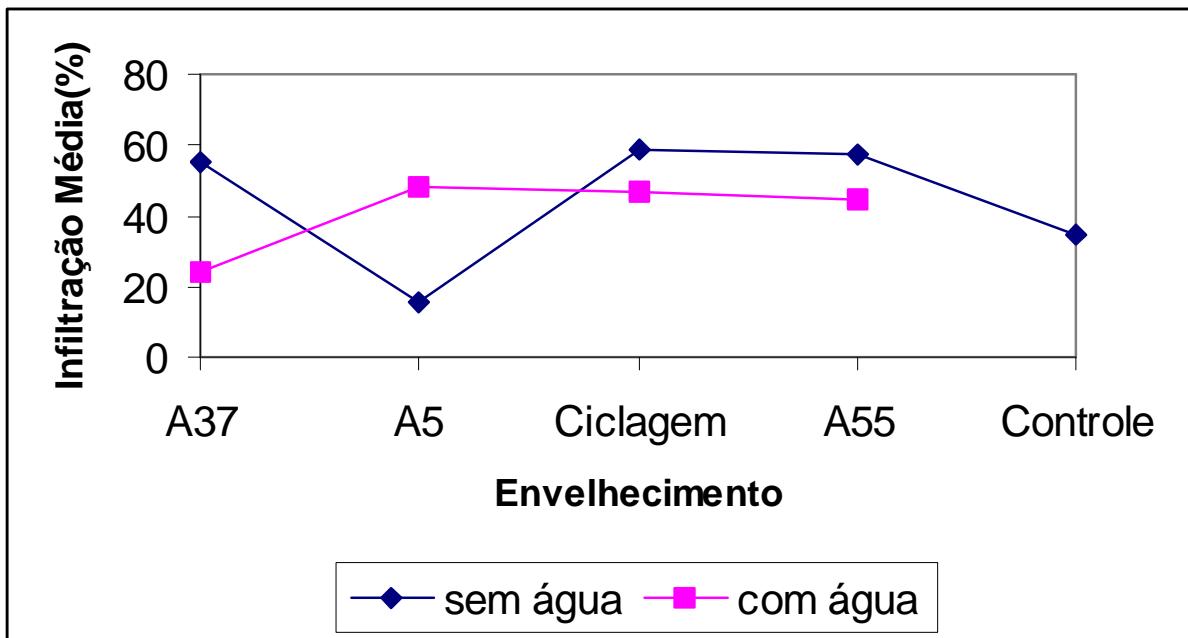
Os GRÁFICOS B9 a B12 sugerem interação entre Envelhecimento, Água e Laser pois os padrões de diferenças entre as médias da Infiltração associadas às diferentes combinações de Água e Laser não parecem ser os mesmos para os cinco níveis de Envelhecimento.

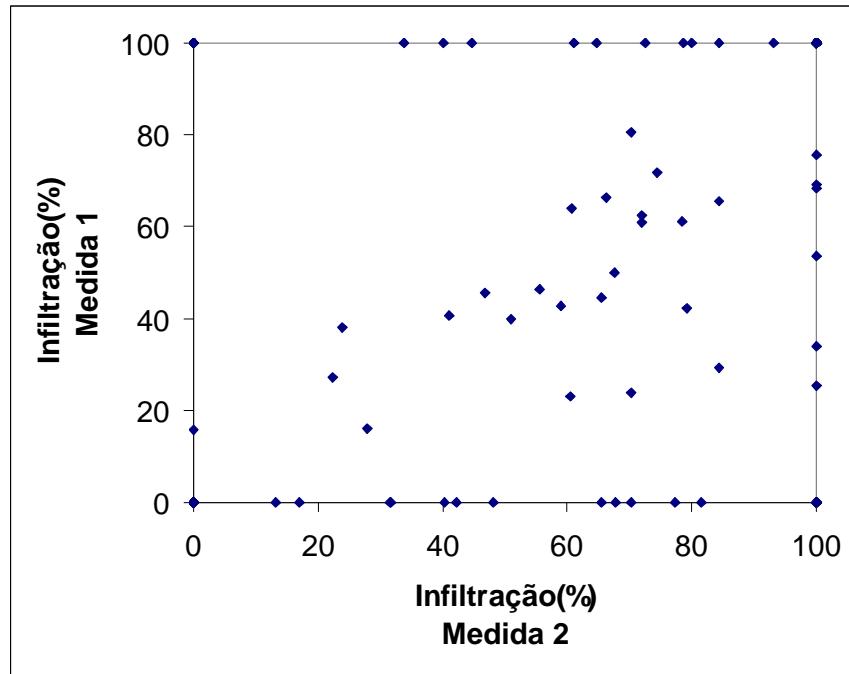
GRÁFICO B13 - Gráfico de dispersão utilizando todas as 8 observações de cada dente.

Para verificar a concordância entre as duas medidas repetidas nos 30 dentes, construíram-se dois gráficos de dispersão (medida 1 x medida 2). O GRÁFICO B13 utiliza as 8 medidas de infiltração e o GRÁFICO B14 utiliza a média das infiltrações de cada dente. Se a medida 1 for concordante com a

medida 2, espera-se que a nuvem de pontos forme uma reta diagonal com inclinação de 45°. O GRÁFICO B13 mostra que não existe uma alta concordância utilizando todas as 8 medidas de cada dente. O GRÁFICO B14, embora não mostre uma reta perfeita, apresenta resultados bem melhores, indicando a necessidade de se usar uma medida resumo das 8 medições feitas em cada espécime. Nesse caso, o coeficiente de correlação de Pearson é 0,67. Segundo os pesquisadores essas diferenças são esperadas, mesmo que as medições tenham sido realizadas pelo mesmo observador.
