# XXIV Seminário Nacional de Grandes Barragens

# ESTUDOS DA REAÇÃO ÁLCALI-AGREGADO EM OBRAS BRASILEIRAS

**ASSOCIAÇÃO BRASILEIRA DE CIMENTO PORTLAND**

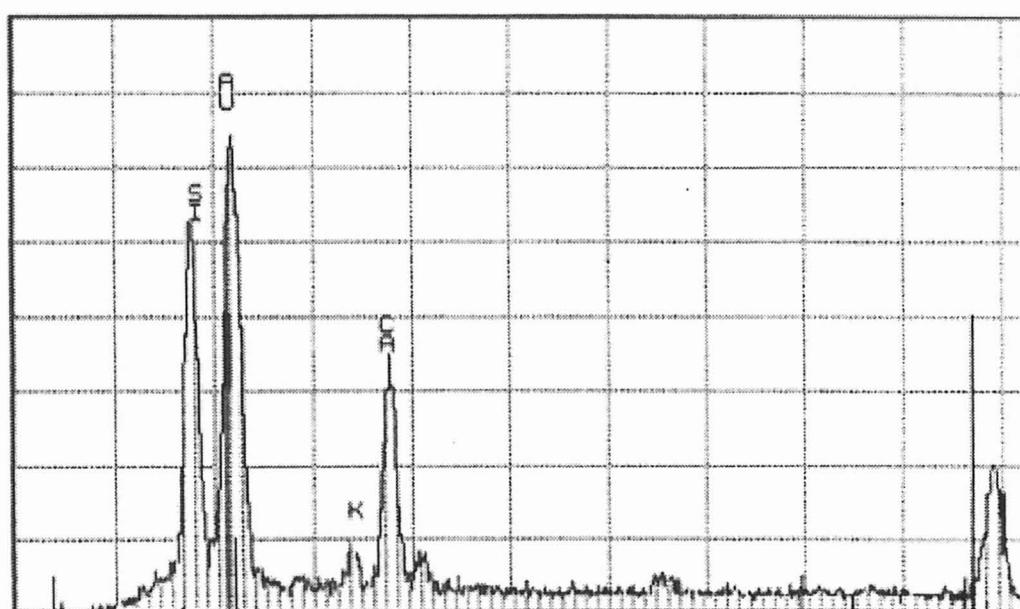
As análises dos principais elementos químicos dos géis estudados na ABCP mostraram uma prevalência da presença do Potássio (K) em detrimento do Sódio (Na) como ilustrado na FIGURA 1.

**FIGURA 1 – COMPOSIÇÃO QUÍMICA, OBTIDA POR EDS, PARA O GEL AMORFO. NOTAR A RELAÇÃO K/CA MENOR QUE 1, CARACTERIZANDO-O COMO EXPANSIVO. O OURO IDENTIFICADO DECORRE DO PROCESSO DE PREPARAÇÃO DA AMOSTRA.**

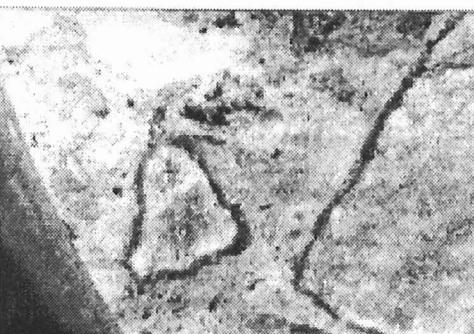
Os estudos desenvolvidos mostraram evidências inequívocas de reação álcali-agregado nas 5 amostragens ensaiadas, caracterizadas pela presença de grandes quantidades de gel expansivo observadas em vazios e poros do concreto, nas bordas dos agregados e preenchendo microfissuras, estas decorrentes dos processos expansivos (Foto1).

Foto 1-Gel branco e bordas de reação nos agregados  
Hidrelétrica.Guaricana.Microscópio estereoscópico.Ampliação 6X

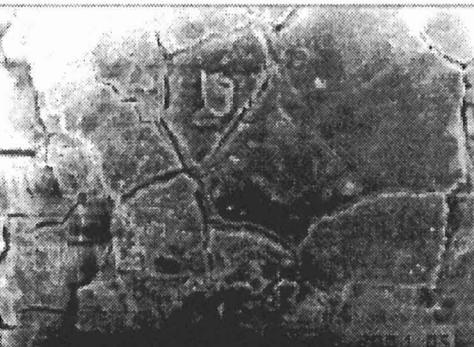
Os estudos realizados permitiram confirmar a ocorrência de reações expansivas do tipo álcali-silicato, por meio de presença de géis amorfos e gretados, com composição sílico-calcário-potássica (Foto 3).

Foto3-Gel expansivo gretado em concreto da Barragem de Cascata.  
Microscópio eletrônico de varredura  
Ampliação750X

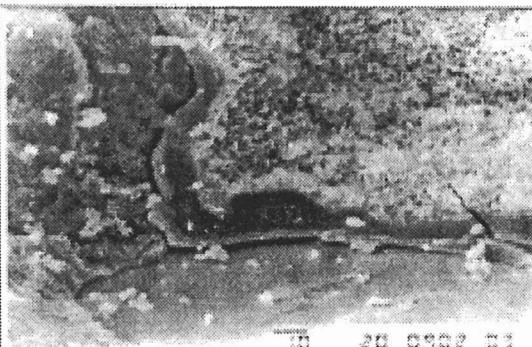
Produtos de reação álcali-agregado foram identificados em amostras retiradas de pilares de montantes e jusante, da casa de força – unidades 3 e 7, exceto casa de força unidade 8 ,onde não se verificou nenhuma evidência da reação (Foto 4).

Foto4-Gel amorfo e produto cristalizado em concreto da Usina Elevatoria de Pedreira.Microscópio eletrônico de varredura.Ampliação 750X

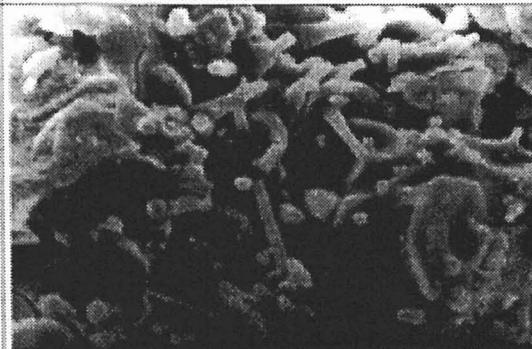
Amostragens realizadas no muro lateral esquerdo da Bacia de Decantação e no muro lateral direito do dique mostram

evidências de reação álcali-agregado generalizadas, com presença de gel expansivo e microfissuração (Foto6).

Foto6- Gel gretado e produto cristalizado formado a partir do material amorfo  
Concreto da Barragem Paiva Castro  
Microscopia Varredura. Ampliação1500X
