# DIRETRIZES PARA INSPEÇÃO EM ESTRUTURAS DE OBRAS PARALISADAS

POR ALEXANDRE TOMAZELI E PAULO HELENE

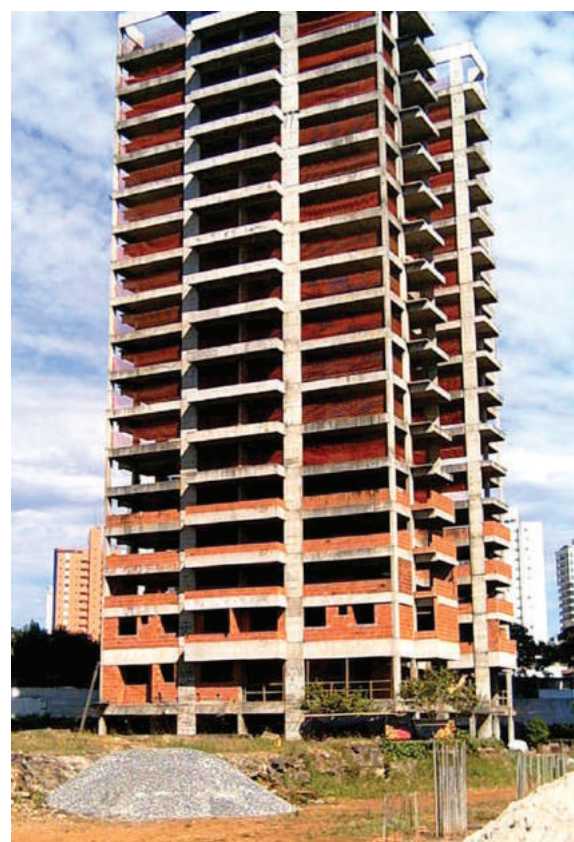
FOTO 1 – VISTA DE OBRA PARALISADA COM ESTRUTURA À VISTA.

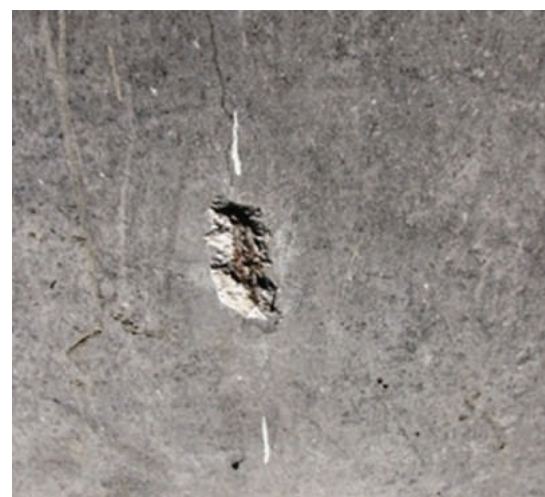
**FOTO 2 – AUMENTO DA POROSIDADE DO CONCRETO EXPOSTO**  
**Fonte:** ARQUIVO PESSOAL DO AUTOR (TOMAZELI, 2012, p. 83)

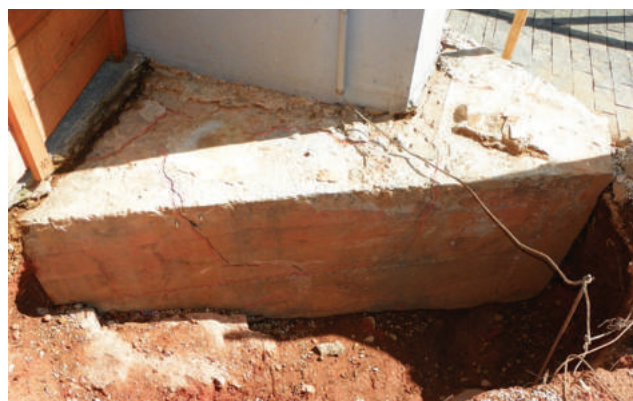
FOTO 3 – BLOCO DE FUNDAÇÃO COM REAÇÃO ÁLCALI-AGREGADO  
FONTE: ARQUIVO PESSOAL DO AUTOR (TOMAZELI, 2015, P. 34)

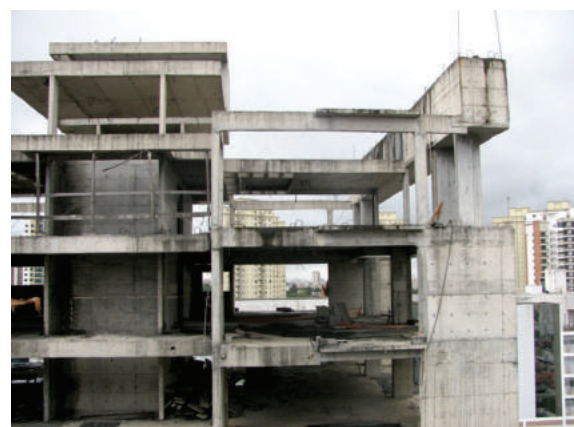
FOTO 4 – MANCHAS ESCURAS DA IMPREGNAÇÃO DE FULIGENS E PROLIFERAÇÃO DE MICRO-ORGANISMOS NA SUPERFÍCIE DO CONCRETO APARENTE DA ESTRUTURA INACABADA EM OBRA NA CIDADE DE SÃO PAULO  
FONTE: ARQUIVO PESSOAL DO AUTOR (TOMAZELI, 2015, P. 145)

Após a instalação do biofilme há a fixação de outros micro-organismos e partículas do meio na superfície do concreto, formando manchas e pátinas biológicas que descaracterizam o material. Esse fenômeno pode ser chamado de biodeterioração estética, tal como ilustrado na *foto 4*:

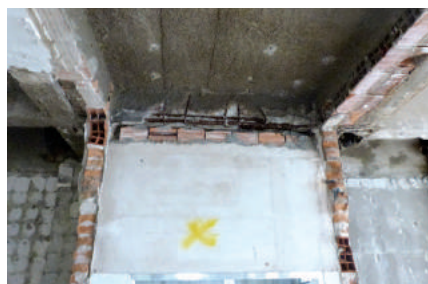
FOTO 5 – VIGA COM CORROSÃO DE ARMADURAS

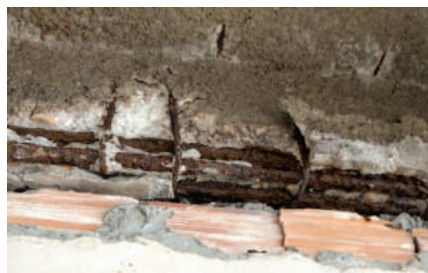
FOTO 6 – DETALHE DA PATOLOGIA DA FOTO 5

- d) As fotografias das manifestações patológicas nas peças estruturais deverão ser obtidas de uma distância adequada, onde seja possível uma visualização adequada do conjunto estrutural (figura 05). Também se faz necessário fotografar a ocorrência em detalhe, como ilustra a figura 06;

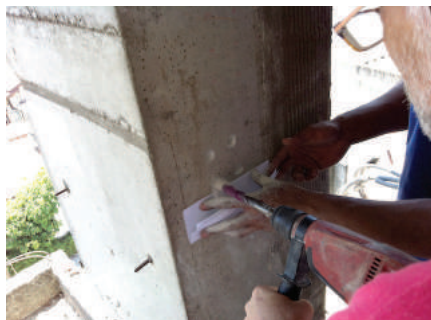
FOTO 7 – FUROS COM BROCA E FURADEIRA NO PILAR PARA COLETA DAS AMOSTRAS

FOTO 8 – FUROS COM BROCA E FURADEIRA NO PILAR PARA COLETA DAS AMOSTRAS

- e) Na fase de inspeção de campo deverão também ser coletadas as amostras de concreto para os ensaios de determinação do teor de íons cloreto-

to sobre a massa de cimento (smc), geralmente pilares ou vigas das faces voltadas para as fachadas:

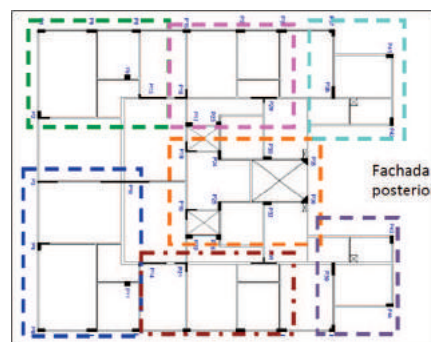
FIGURA 2 – ESQUEMA HIPOTÉTICO NA DETERMINAÇÃO DOS LOTES EM FUNÇÃO DO VOLUME DO CONCRETO REPRESENTADAS PELAS CORES

Usualmente procede-se um número maior de lotes de ensaios esclerométricos do que a extração das amostras de concreto que, de algum modo, pode afetar a integridade do elemento estrutural ensaiado, além de representar um ensaio muito mais oneroso. Como quantidade mínima de extrações pode-se atender às imposições da tabela 1 da ABNT NBR 7680-1:2015 (ABNT, 2015, p. 4) quanto à amostragem parcial, adotando-se um plano de concretagem, limitado entre 6 a 8 metros cúbicos de concreto consumido nos pilares, e ao longo dos pavimentos fazendo-se um rodízio destes pilares, tanto para as extrações como para os ensaios de dureza superficial, que deverão ser, no mínimo, o dobro das amostras dos testemunhos extraídos, como indicado a seguir:
