PATRIMÔNIO EM PEDRA

ELIANE APARECIDA DEL LAMA (ORG.)

ISBN: 978-65-86403-02-2
DOI: 10.11606/9786586403022

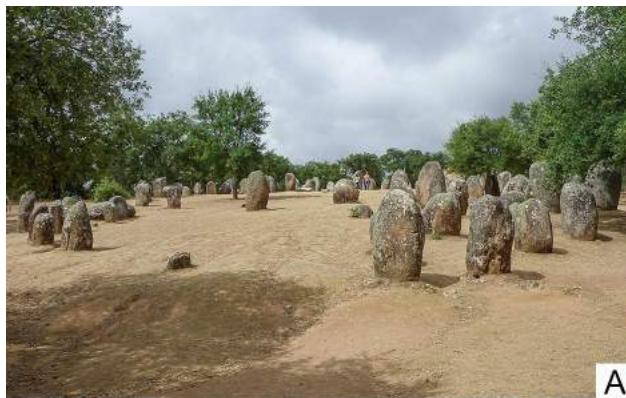
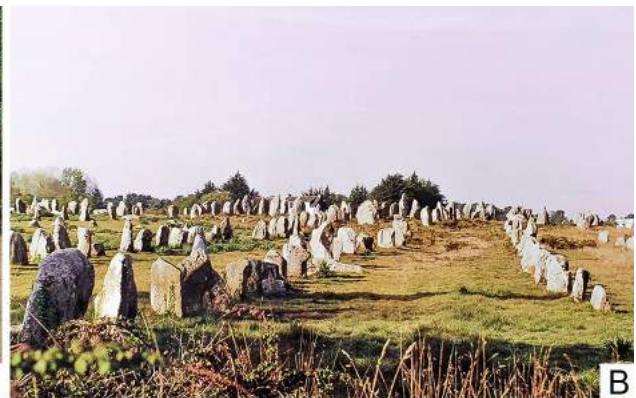
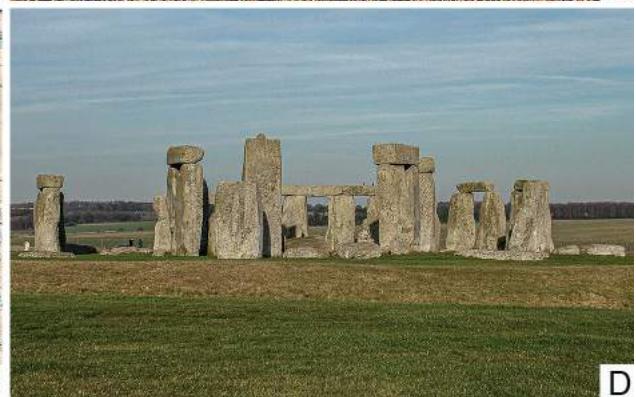
FIGURA 1.1: Construções megalíticas europeias. A. Cromeleque dos Almendres, Portugal. B. Alinhamento de Kermario-Carnac, França. C. Dólmens de Antequera. D. Stonehenge, Inglaterra. Fotografias C e D: Lauro K. Dehira.

Os registros mais antigos do uso da pedra são as construções megalíticas europeias, onde têm-se monumentos pétreos hoje pertencentes ao Patrimônio da Humanidade da Unesco, tais como Cromeleque dos Almendres (Portugal), Alinhamento de Kermario-Carnac (França), Dólmens de Antequera (Espanha) e Stonehenge (Inglaterra) (Figura 1.1).

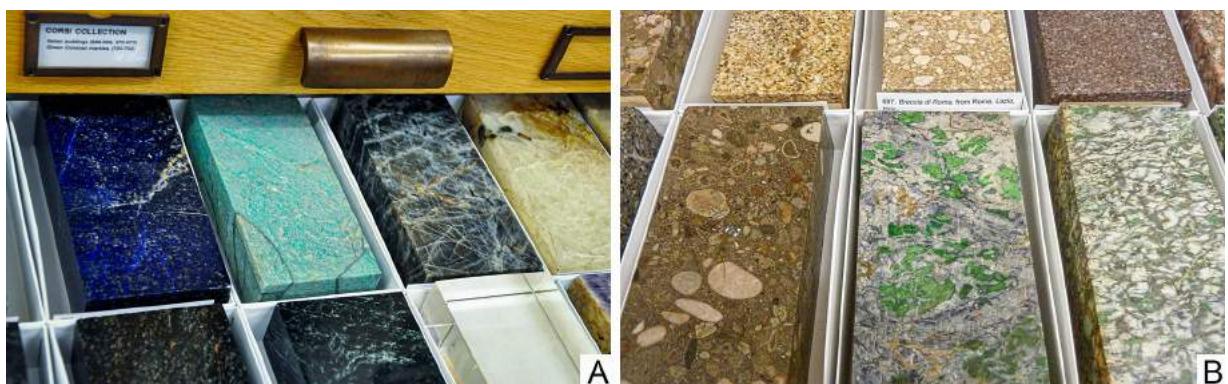
FIGURA 1.4: Coleção Corsi, Museu de História Natural da Universidade de Oxford, Inglaterra. A. As amostras não ficam em exibição, estando armazenadas em armários. B. O tamanho das amostras é padronizado: 15 x 7,5 x 4 cm. Fotografia A: Lauro K. Dehira.

século XIX, com 1.000 amostras padronizadas em formato rectangular, com faces polidas e serradas (Figura 1.4). Cerca de um terço da coleção é constituída de *Marmi Antichi*.

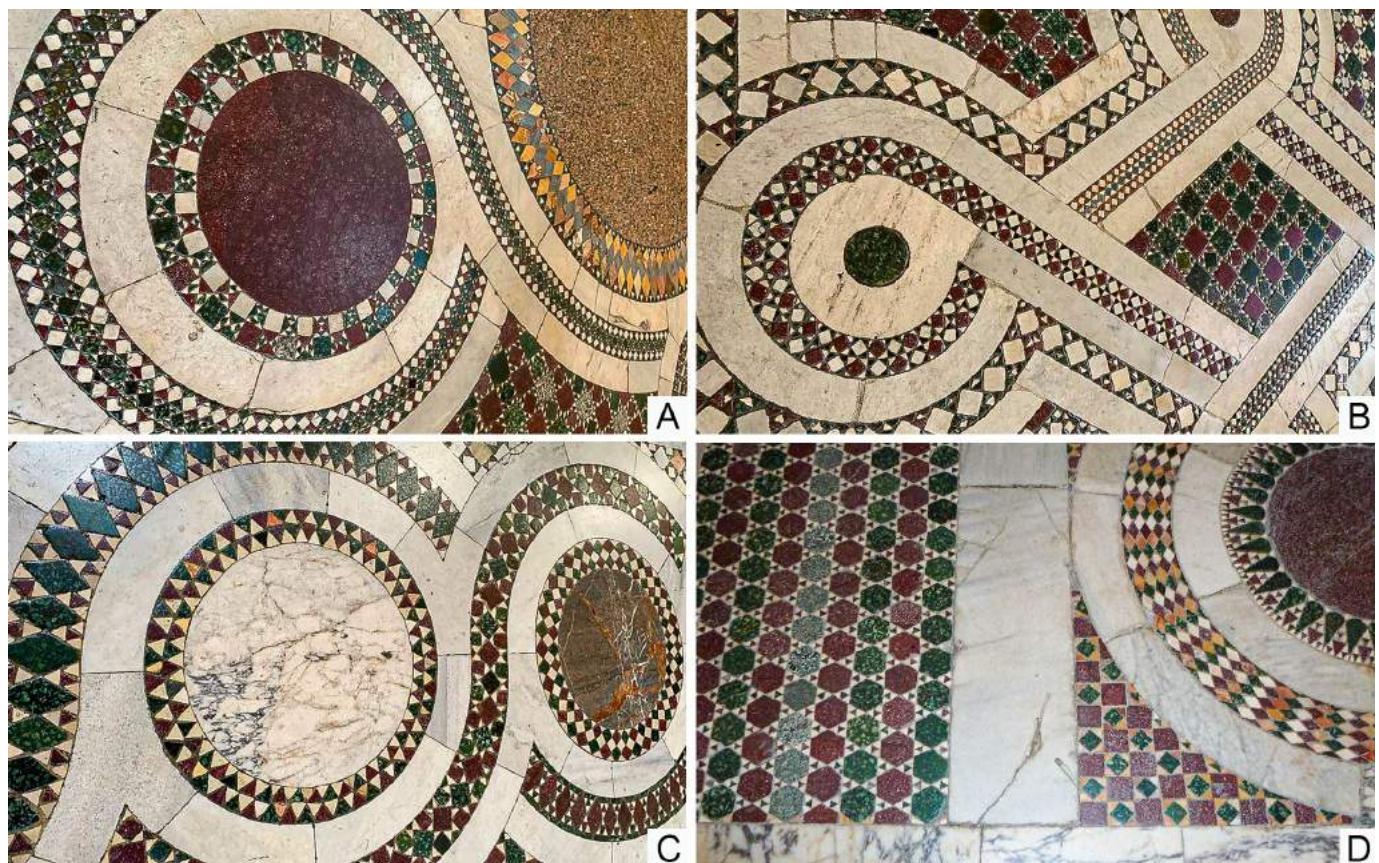
FIGURA 1.5: Pisos Cosmatescos em igrejas em Roma, Itália. A e B. Santa Maria Maggiore. C. São João de Latrão. D. Santa Maria in Cosmedin. Fotografias A a C: Maria Lúcia Del Lama.

se de Mármore Carrara com incrustações de Serpentino, Porfido Imperial e Giallo Antico, entre outras pedras, sendo que os desenhos desses pisos nunca foram repetidos, ou seja, cada piso cosmatesco é único (Figura 1.5). Os artesãos usavam a técnica romana *opus sectile*, confeccionando painéis com pedras em formato de triângulos e retângulos nas mais diferentes configurações. Além dos pisos, foram confeccionados tronos episcopais, altares, púlpitos, cibórios, pórticos, claustros, campanários e fachadas com utilização de *Marmi Antichi*. O trabalho cosmatesco pode ser apreciado nas igrejas romanas: Santa Maria in Cosmedin, Santa Pudenziana, São Giorgio in Velabro, São Paulo Fora dos Muros, São João de Latrão, São Clemente, Santa Prassede, Santa Maria Maggiore, Santa Maria in Aracoeli, entre outras.

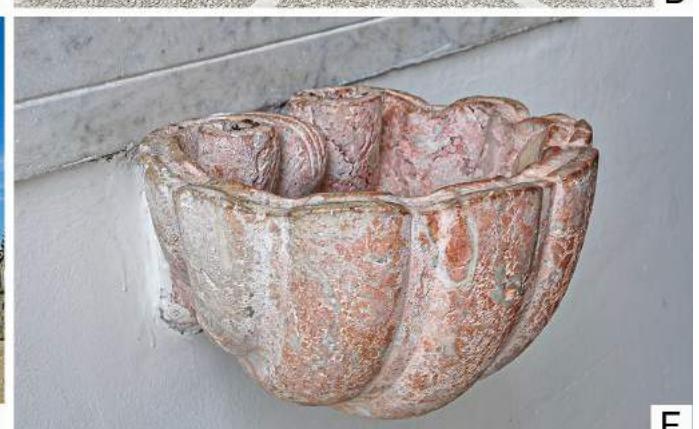
FIGURA 1.6: Exemplos de *Global Heritage Stones*. A. Portland Stone - Estação de metrô Green Park em Londres, Inglaterra. B. Larvikito - Jazigo no Cemitério da Consolação em São Paulo, Brasil. C. Petit Granit - Arcade du Cinquantenaire em Bruxelas, Bélgica. D. Mármore Estremoz - Paço Ducal em Vila Viçosa, Portugal. E. Arenito Villamayor - Catedral Nova e Catedral Velha em Salamanca, Espanha. F. Lioz - Pia de água benta na Igreja do Carmo em São Paulo, Brasil.

Desde a criação das GHSRs, já foram nomeadas 22 delas, cujas nacionalidades são (Figura 1.6):

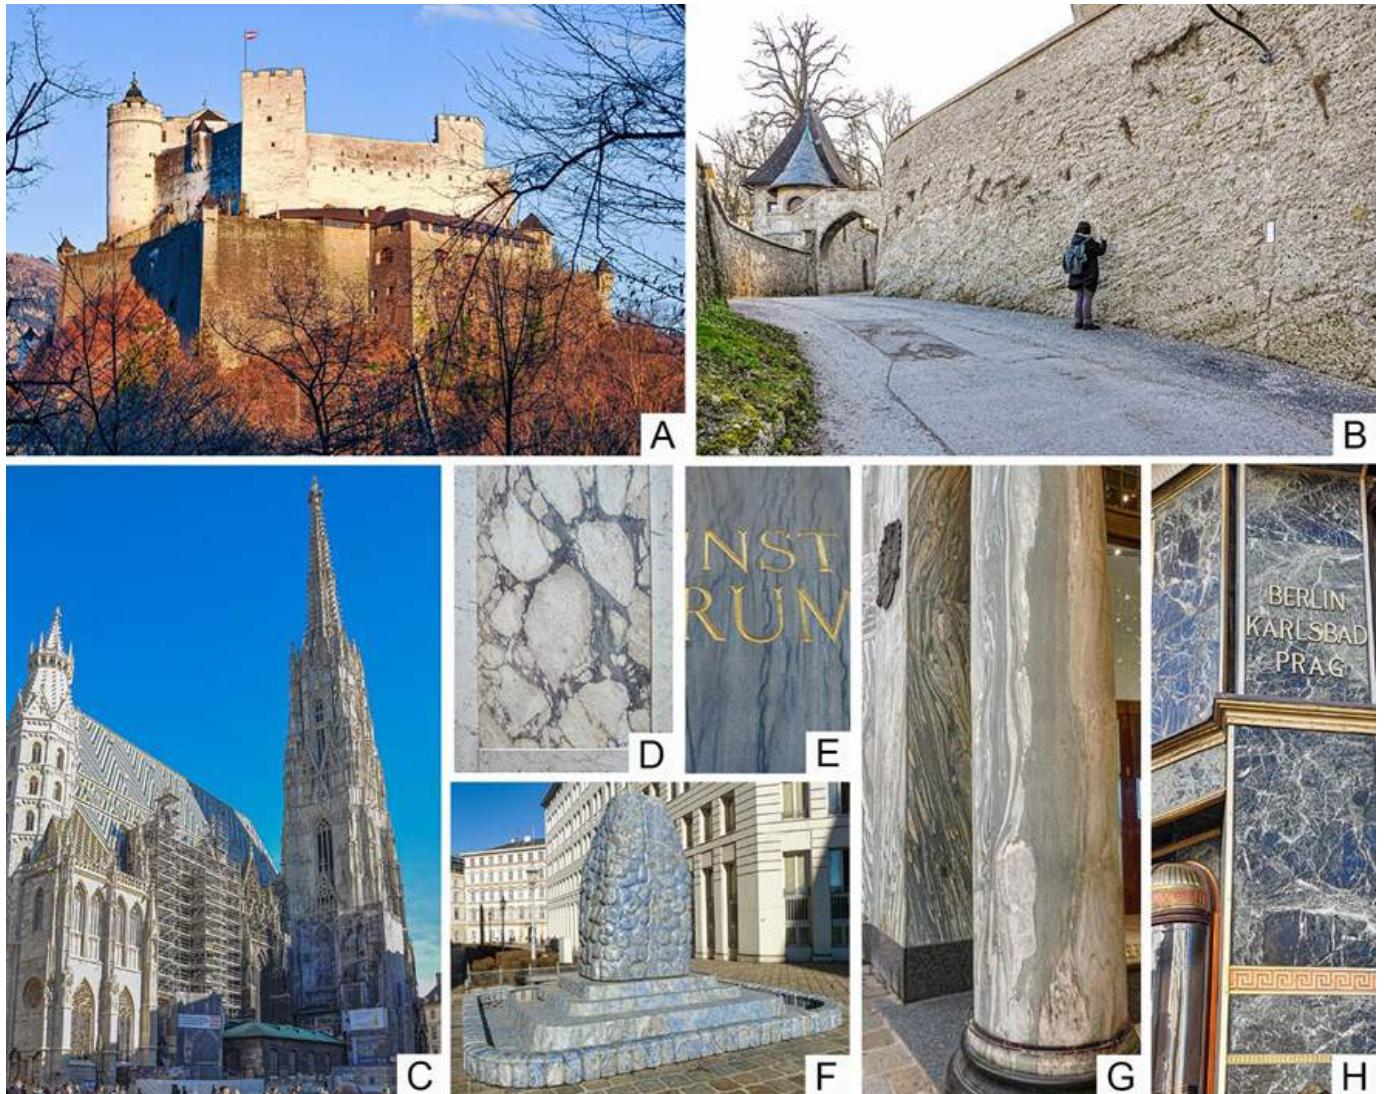
FIGURA 2.4: Centros históricos de cidades austríacas. A. e B. Castelo de Salzburgo. C. Catedral de São Estevão, Viena. D a H. Diferentes tipos de revestimentos nos edifícios vienenses.

constituíntes dos monumentos e revestindo edifícios são bem diversas e incluem calcário fossilífero, calcarenito (muito usado na Catedral de Santo Estevão), arenito, granito, larvikito, ardósia, gnaisse, mármore variados (entre eles o Cipollino), lápis-lazúli e 2 pedras brasileiras provenientes da Bahia: Quartzito Azul Macaúbas e Granito Azul Bahia.

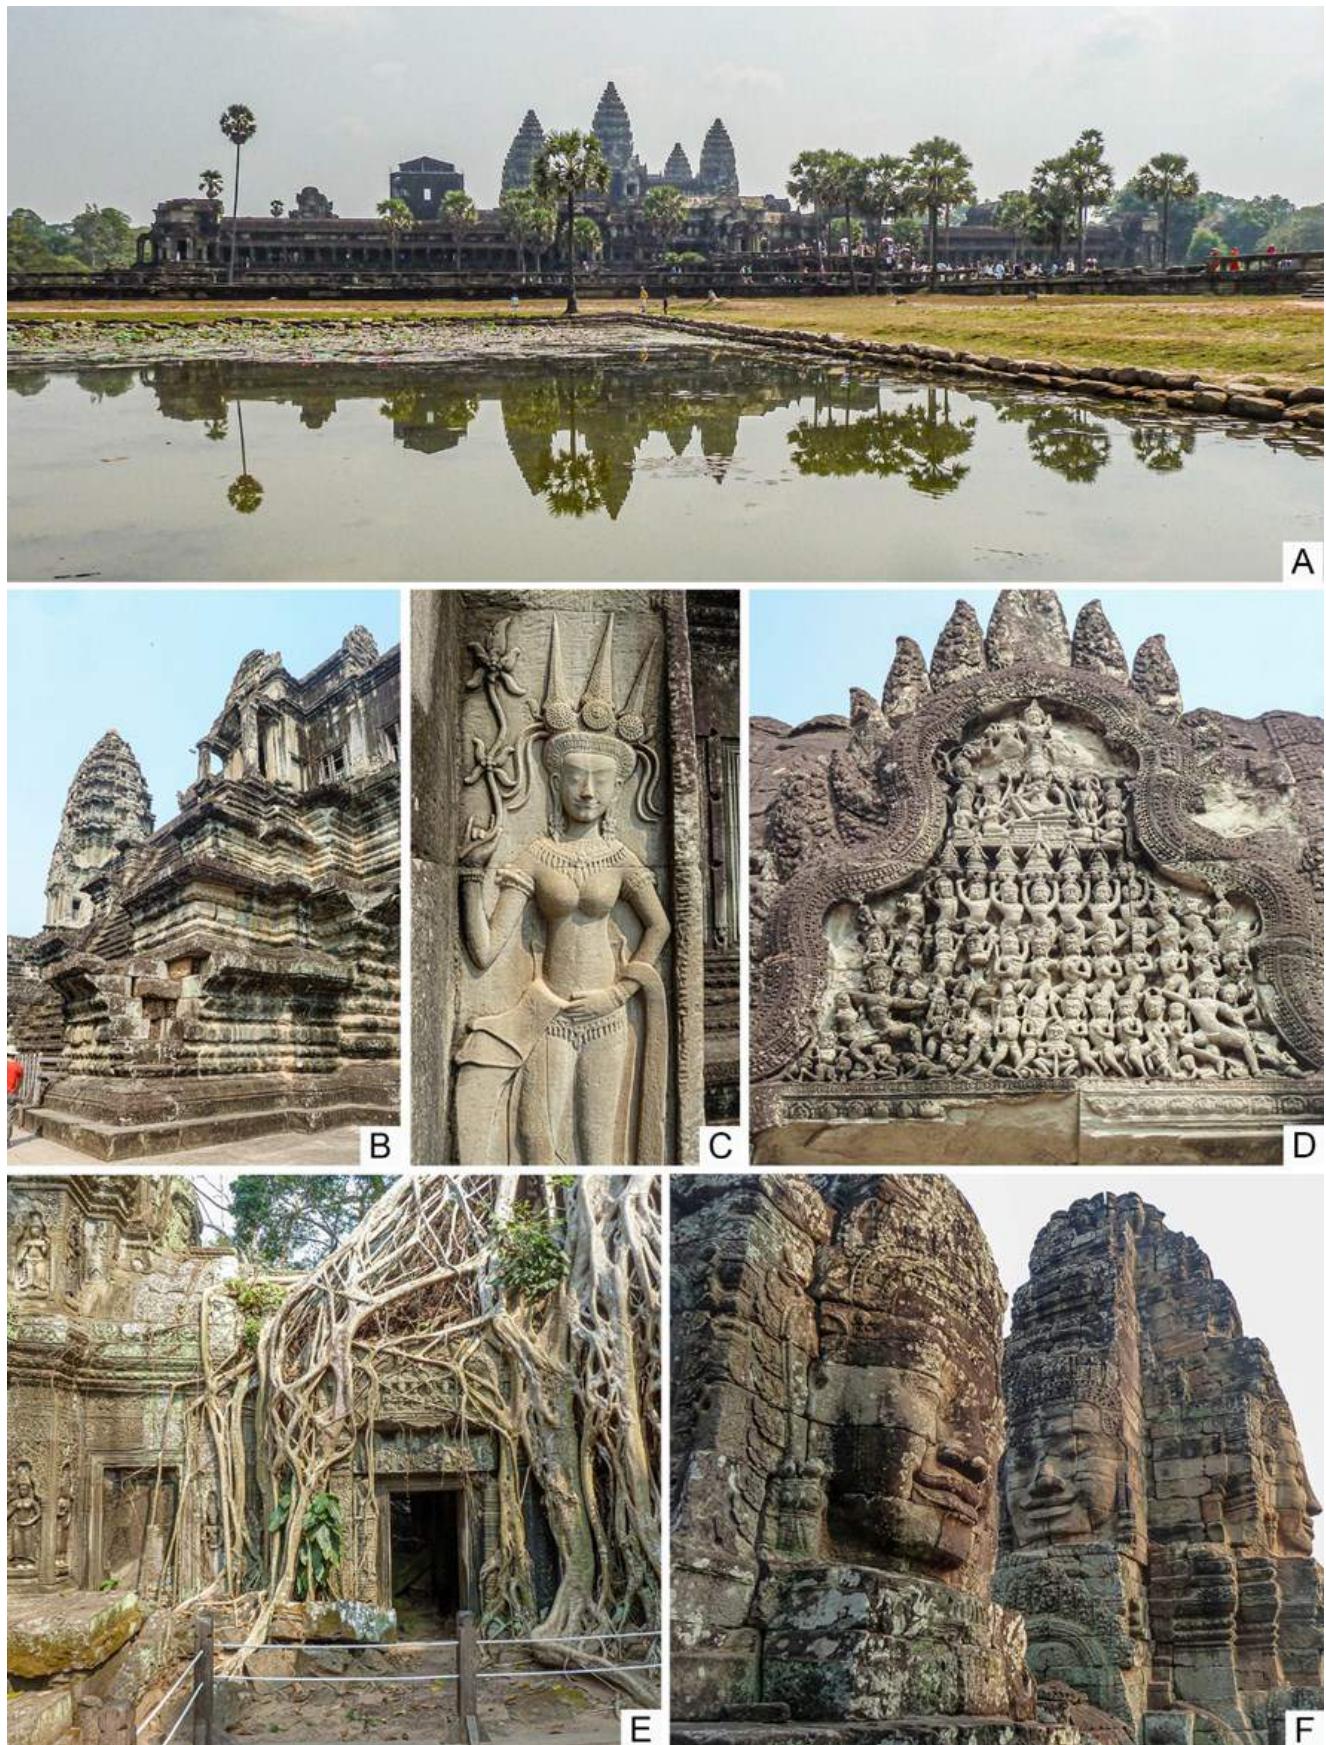
FIGURA 2.6: Angkor em Siem Reap, Camboja. A. Angkor Wat. B. Revestimento de arenito e laterita no interior de Angkor Wat. C e D. Apsaras. E. Ta Prohm. F. Bayon.

importantes do sudeste asiático, localizado na província setentrional de Siem Reap. Em meio à floresta, temos as edificações do Império Khmer, construídas entre os séculos IX a XV, com significado religioso, simbólico, arquitetônico, arqueológico e artístico. O carro-chefe é o Templo de Angkor Wat, que foi a maior cidade pré-industrial do mundo. Recebeu o título de Patrimônio da Humanidade em 1992. Os monumentos foram revestidos com blocos de arenitos jurássicos e alguns triássicos. Em suas paredes, pode-se visualizar as Apsaras, figuras mitológicas esculpidas no arenito. Nas fundações foi usada a laterita. Algumas cenas do filme Lara Croft - Tomb Raider foram realizadas no templo Ta Prohm.

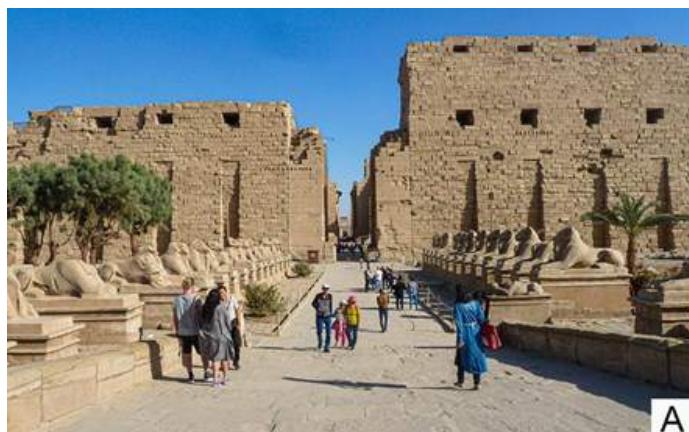
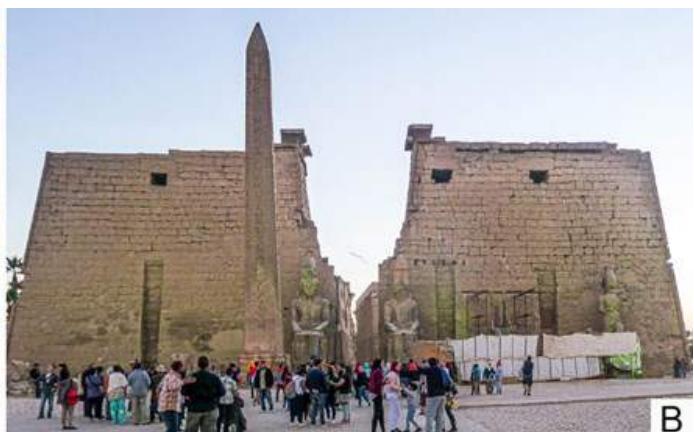
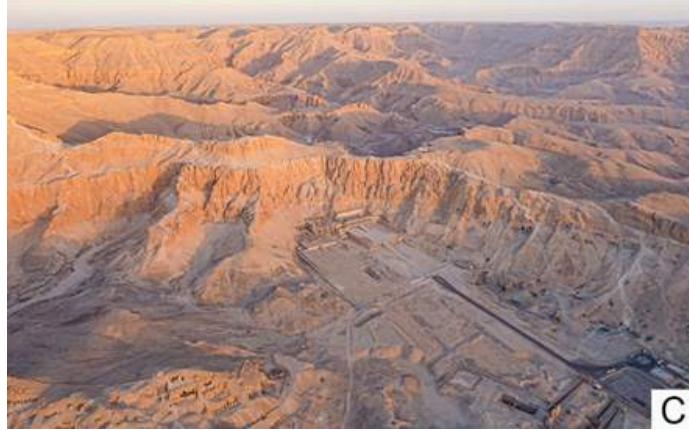
FIGURA 2.8: Antiga Tebas e sua necrópole, Egito. A. Templo de Karnak. B. Templo de Luxor. C. Templo de Hatshepsut. D. Ramesseum.

Tebas e sua necrópole engloba Luxor, Karnak, Vale dos Reis e Vale das Rainhas. Luxor surgiu das ruínas de Tebas, capital do Império Novo (1550-1069 a.C.), no Egito Antigo. O Templo de Luxor é consagrado à tríade tebana Amon, Mut e Khonsu. É constituído por arenito. Na entrada do templo havia dois obeliscos de Granito Aswan, sendo que atualmente apenas um deles permanece no sítio, o outro encontra-se na Place de la Concorde, em Paris. Observa-se no local uma fileira dupla de colunas em forma de flor de papiro. O Templo de Luxor era ligado ao Templo de Karnak por um cami-

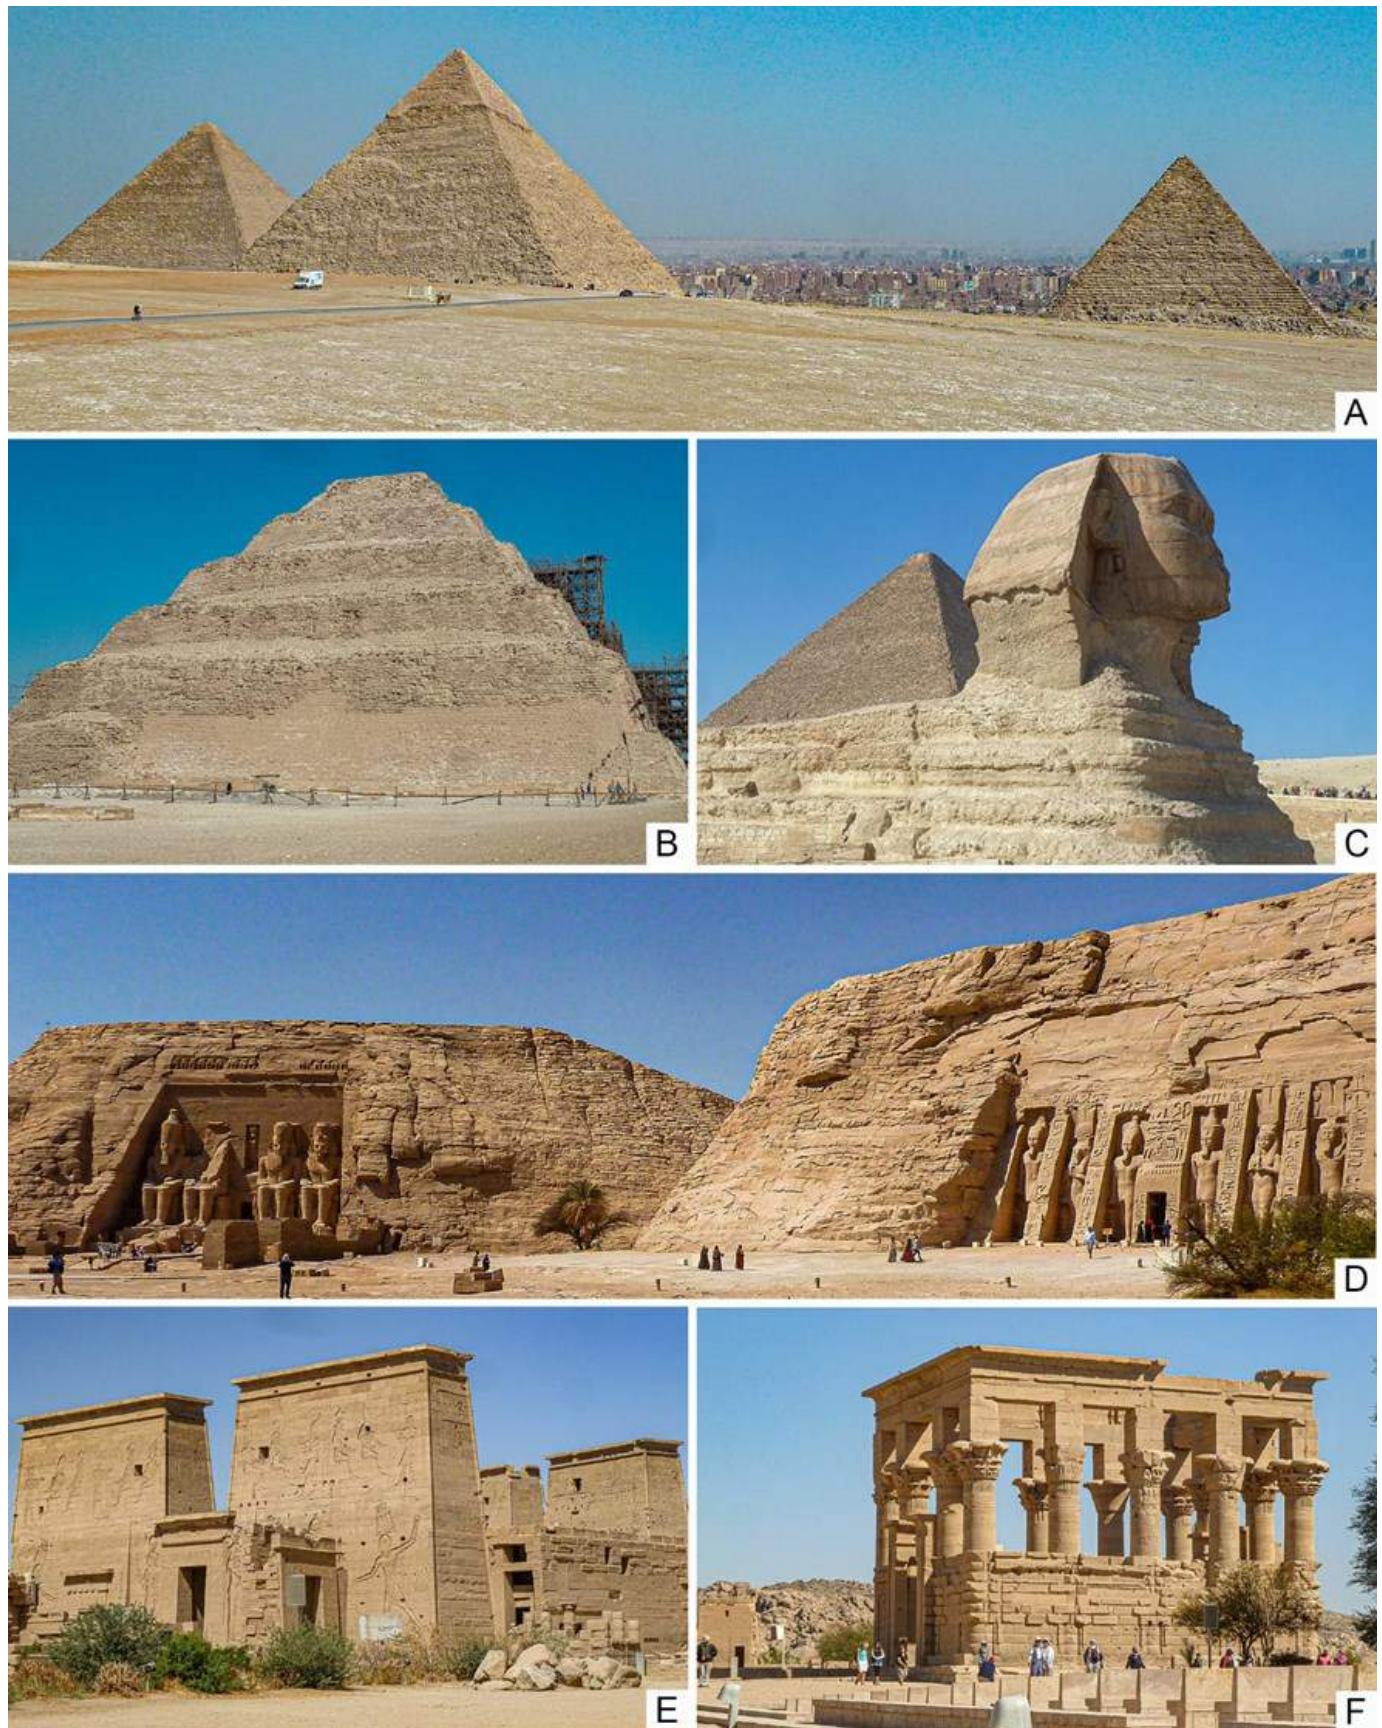
FIGURA 2.9: Memphis e sua necrópole – as pirâmides (A a C), e os monumentos núbios (D a F), Egito. A. Pirâmides de Gizé. B. Pirâmide Escalonada de Djoser. C. Esfinge. D. Templo de Abu Simbel. E. Templo de Philae. F. Pavilhão de Trajano.

do rio Nilo e 65 m para cima da posição original, recuando-os do lago a ser formado. Foi feito o corte e posterior remontagem dos templos em um morro artificial. Sua constituição é um arenito conglomerático, com estratificação cruzada. O Templo de Philae, um centro de culto à Ísis, ficou um tempo parcialmente submerso após a construção da 1ª barragem, tendo sido realocado em 1980 em projeto da Unesco, e se situa em uma ilha dentro do reservatório da barragem menor. O templo foi construído no fim do período ptolomaico e início do romano, mesclando a arquitetura egípcia e greco-romana. Além do Templo de Ísis, há a Porta de Adriano, o Templo de Hathor e o Pavilhão de Trajano, todos construídos com arenito.

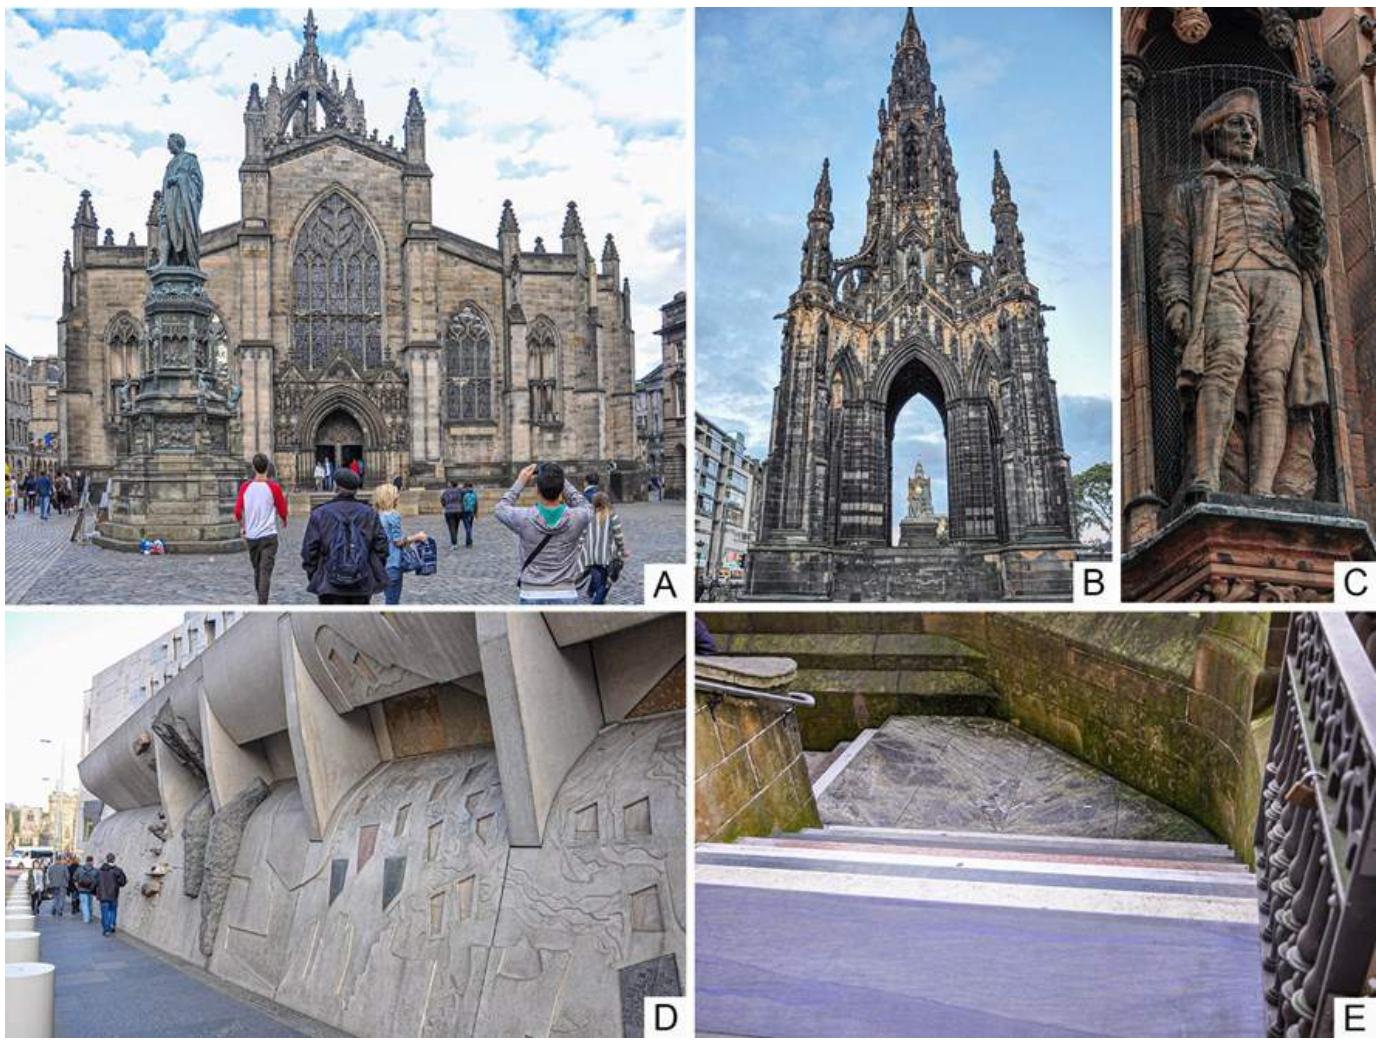
FIGURA 2.10: Edimburgo, Escócia. A. Catedral de Santo Egídio (Saint Giles). B. Monumento a Scott. C. Estátua de James Hutton na Galeria Nacional Escocesa de Retratos. D. Parlamento - Parede Canongate. E. The Scotsman Steps.

Craigleith, encontrado no Castelo de Edimburgo, Palácio de Holyrood, Arquivo Nacional da Escócia, Universidade de Edimburgo e Monumento Nacional da Escócia. Com menos frequência foi usado o Arenito Old Red, entre outros arenitos carboníferos. Na construção da sede do Parlamento, inaugurada em 2004, foi incorporada a Parede Canongate (39 × 6 m). Esta parede externa foi confeccionada em concreto e decorada com amostras de pedras escocesas. A escada que une as cidades Velha e Nova teve, em 2010, cada um dos seus 104 degraus revestidos com diferentes pedras, oriundas de diversos países, no projeto chamado *The Scotsman Steps*. O primeiro degrau é constituído pelo Quartzito Azul Macaúbas.

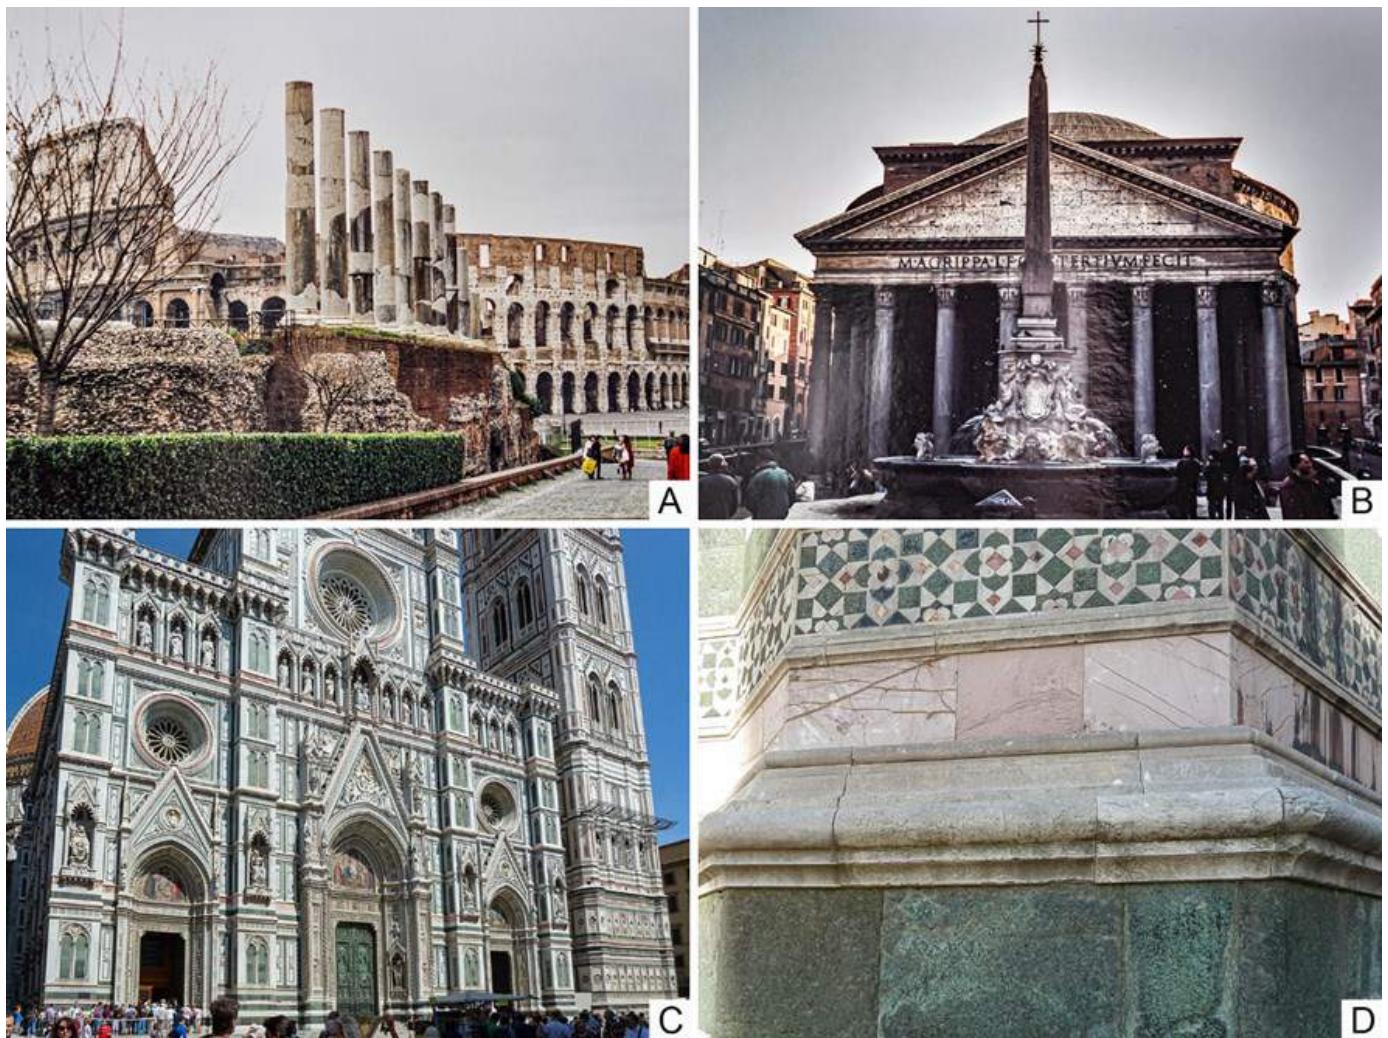
FIGURA 2.20: Itália. A. Foro Romano e Coliseu ao fundo, Roma. B. Pantheon, Roma. C. Catedral Santa Maria del Fiori, Florença. D. Detalhe das pedras usadas nas igrejas de Florença.

perial, Pavonazzetto, Giallo Antico e Granito del Foro no piso, o Granito del Foro também constitui as colunas da entrada; Coliseu, colunata da Praça São Pedro no Vaticano - Travertino Romano; obeliscos egípcios - Granito Aswan; Arco de Tito - Mármore Carrara e Travertino Romano; as estátuas Pietá e Moisés de Michelangelo - Mármore Carrara; e os pisos cosmatescos em muitas igrejas, confeccionados com uma grande variedade de *marmi antichi*. Muitos destes *marmi antichi* são descritos em Price (2007) e Rogers (2008).

eclesiásticos, representados aqui pela Catedral de Santa Maria del Fiori e a Igreja de Santa Croce, são multicoloridos, com o uso de três pedras: Marga San Giusto di Montebertoli e Monsummano (cor rosa), Serpentinito Verde di Prato (cor verde) e Mármore Carrara (cor branca). A escultura Davi de Michelangelo foi confeccionada com Mármore Carrara.

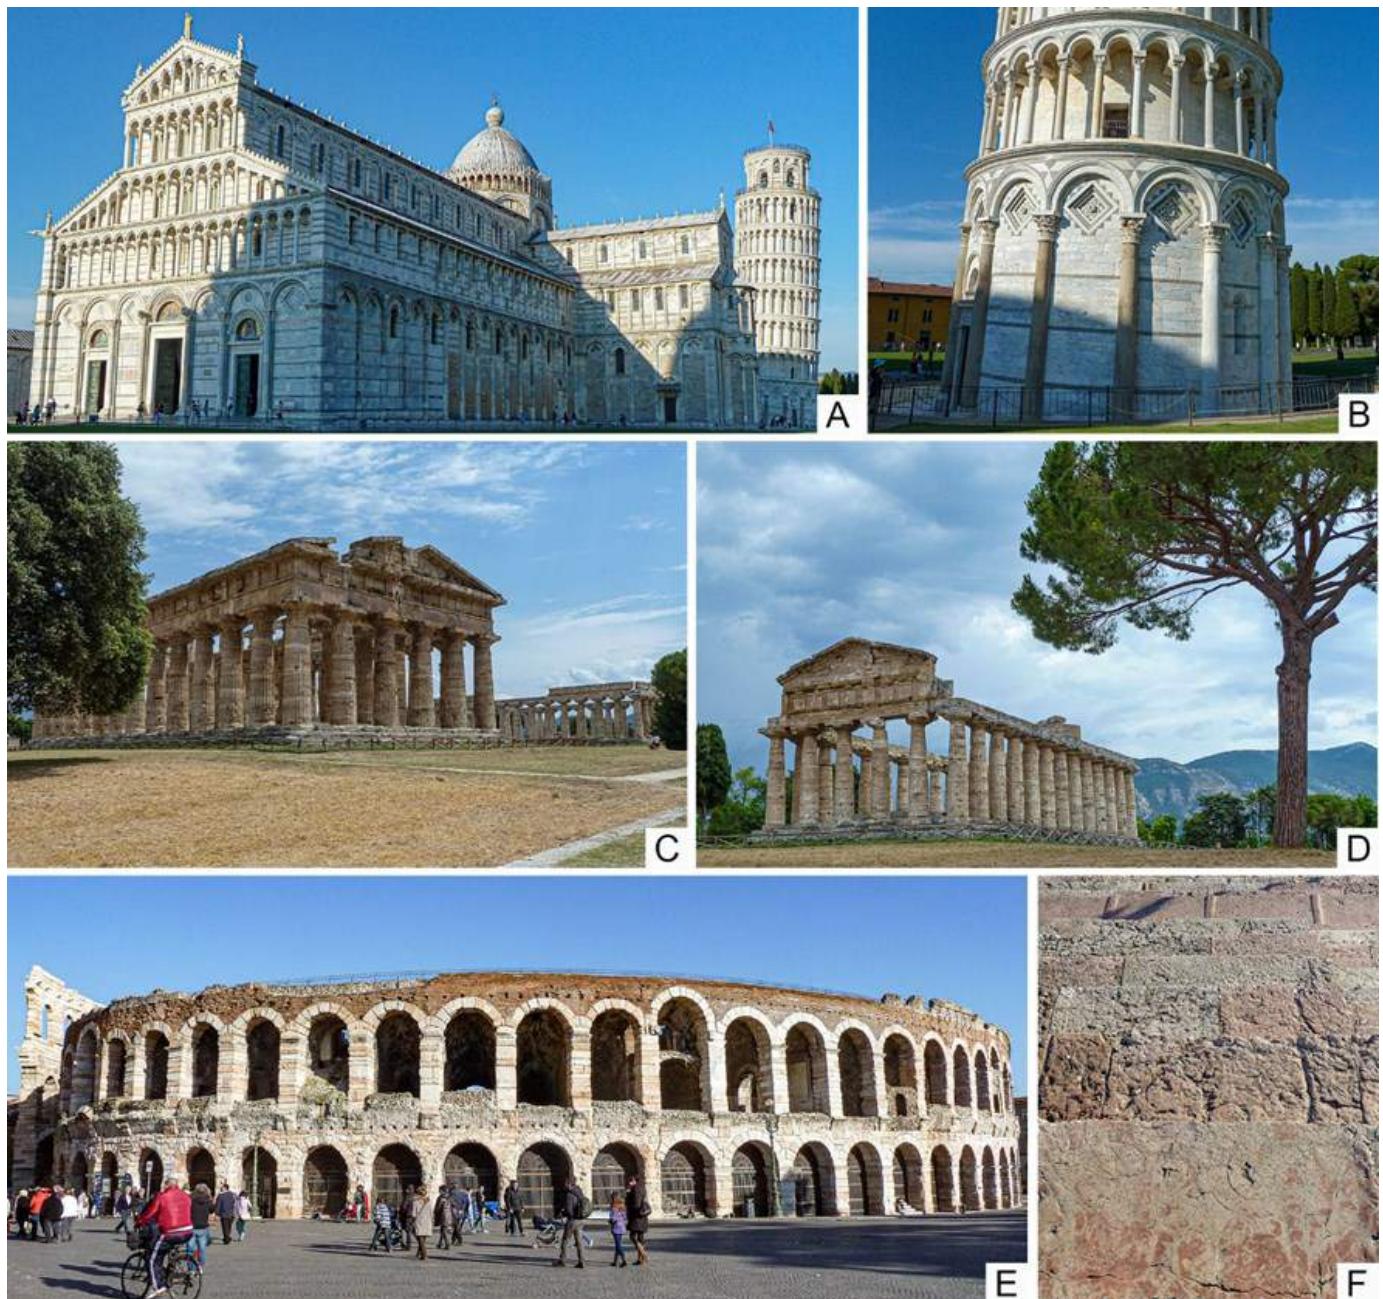
FIGURA 2.21: Itália. A. Piazza del Duomo, Pisa. B. Detalhe da Torre de Pisa. C. Templo de Netuno e Templo de Hera ao fundo, Paestum. D. Templo de Atenas, Paestum. E. Arena de Verona. F. Arquibancada da Arena de Verona com amonite centimétrico no primeiro degrau.

A **Piazza del Duomo** em Pisa abriga a catedral, o batistério, o campanário (Torre de Pisa) e o cemitério. Foram construídos entre os séculos XI a XIV e representam a arquitetura medieval cristã. Recebeu o título de Patrimônio da Humanidade em 1987. As principais pedras usadas nas construções foram már-

more e calcário preto, que atualmente tem cor cinza por causa de sua descoloração. A maior parte do Mármore San Giuliano usado foi substituído pelo Mármore Carrara.

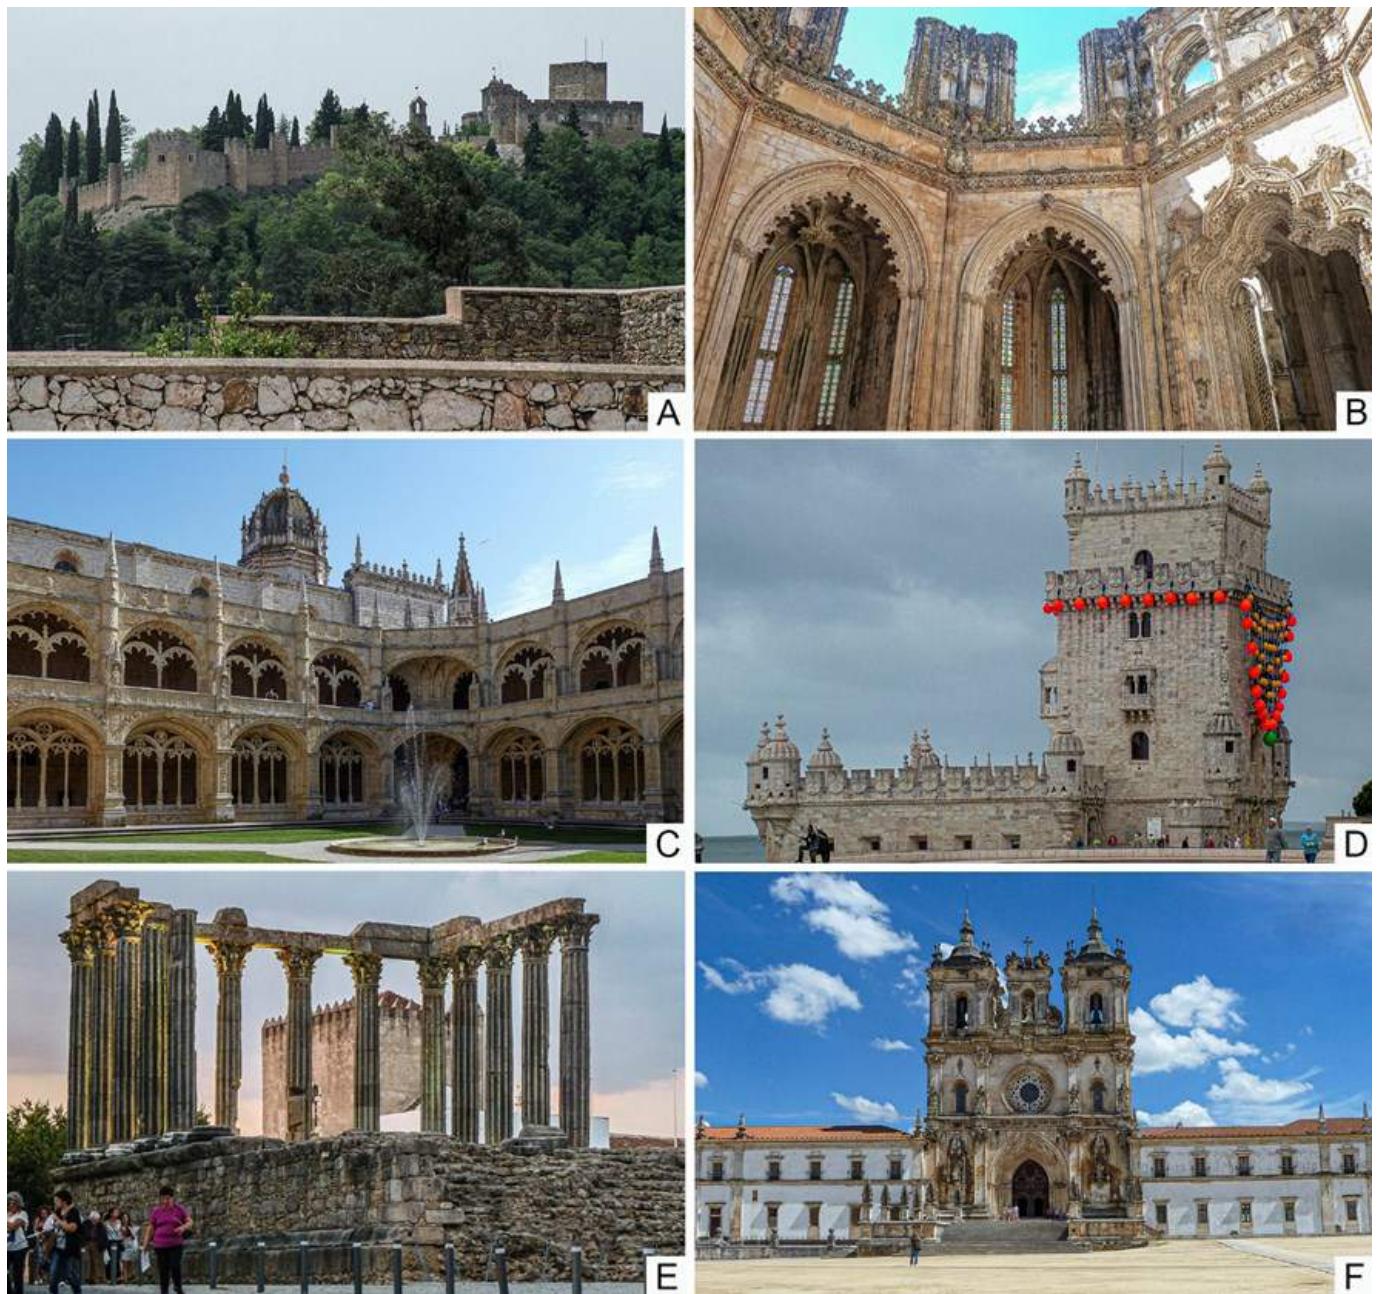
FIGURA 2.26: Portugal. A. Castelo de Tomar. B. Capelas Imperfeitas, Mosteiro da Batalha. C. Claustro e Mosteiro dos Jerônimos, Lisboa. D. Torre de Belém, Lisboa. E. Templo Romano, Évora. F. Mosteiro de Alcobaça.

Belém, situados na margem direita do Rio Tejo, século XVI, estão relacionados às grandes descobertas marítimas e à época que Portugal dominava as rotas comerciais intercontinentais. O mosteiro é um exemplo da arte manuelina. Seu claustro é todo ornamentado e é considerado um dos mais bonitos do mundo. A Torre de Belém situa-se próxima ao mosteiro, e foi construída para comemorar a expedição de Vasco da Gama, e também para defender a entrada de Lisboa. Recebeu o título de Patrimônio da Humanidade em 1983. O Calcário Lioz é o constituinte de suas construções.

Évora remonta ao tempo dos romanos e alcançou seu apogeu no século XV, quando se tornou residência dos reis portugueses. Seus monumentos têm uma grande influência na arquitetura portuguesa no Brasil. Recebeu o título de Patrimônio da Humanidade em 1986. Exemplos de construções pétreas na cidade são a ruína do Templo Romano e a Sé. O templo foi construído com granito, mas os capitais

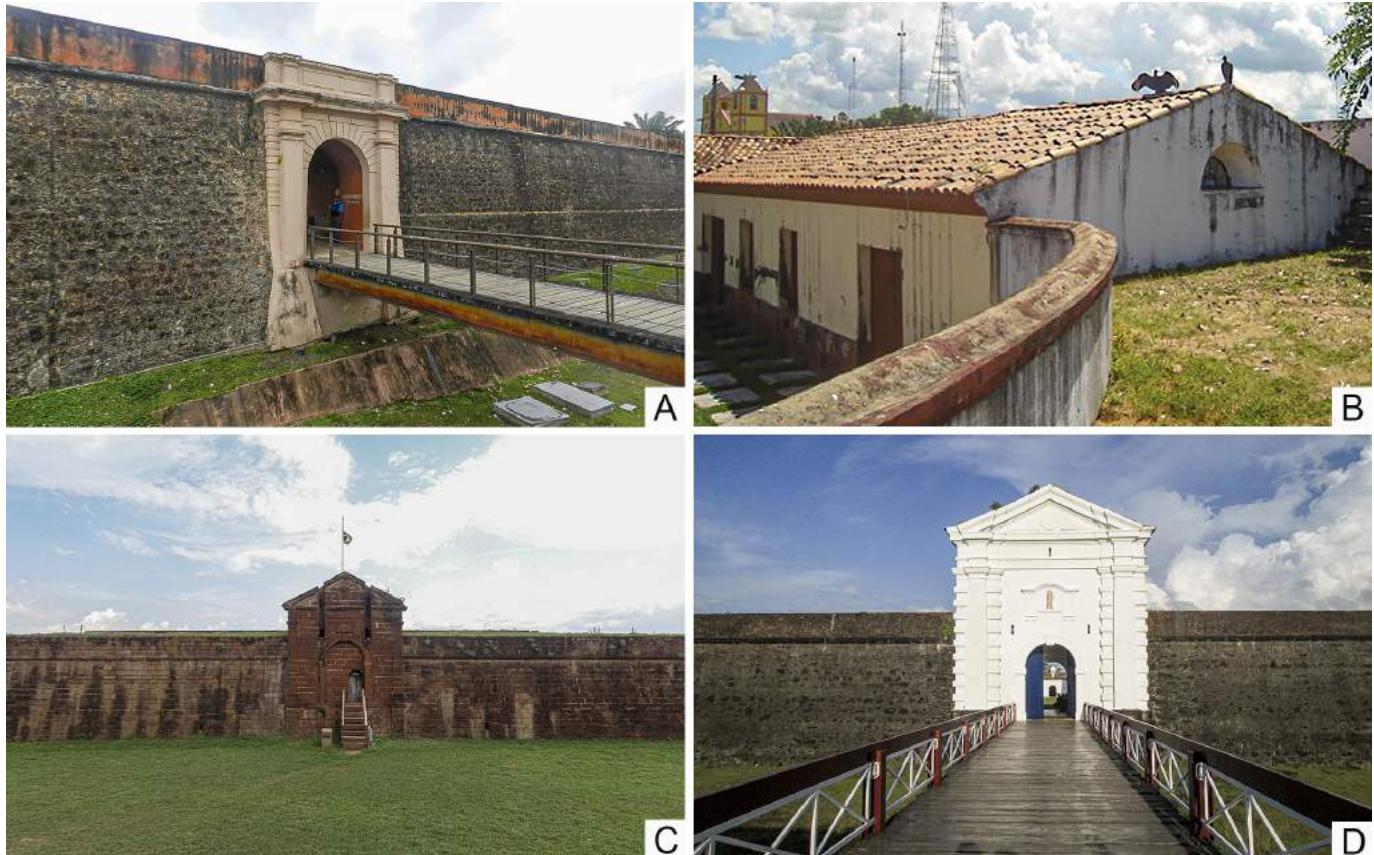
FIGURA 3.3: A. Forte do Castelo ou do Presépio de Belém (PA). B. Forte Santo Antônio de Pauxis de Óbidos (PA). C. Real Forte Príncipe da Beira em Costa Marques (RO). D. Fortaleza de São José de Macapá (AP).

É sobre esse território, em conexão com a aná-
lise dos materiais construtivos e sítios de ocu-
pação das fortificações militares, que este capí-
tulo tece sua abordagem sobre as rochas e sua
procedência geográfica, e terrenos em que se
estabeleceram as obras monumentais militares
que chegaram até os dias atuais, ou mesmo
aqueelas desaparecidas, as quais permitem aferir
suas especificidades confrontadas com a
documentação histórica e iconográfica (Figura
3.3).

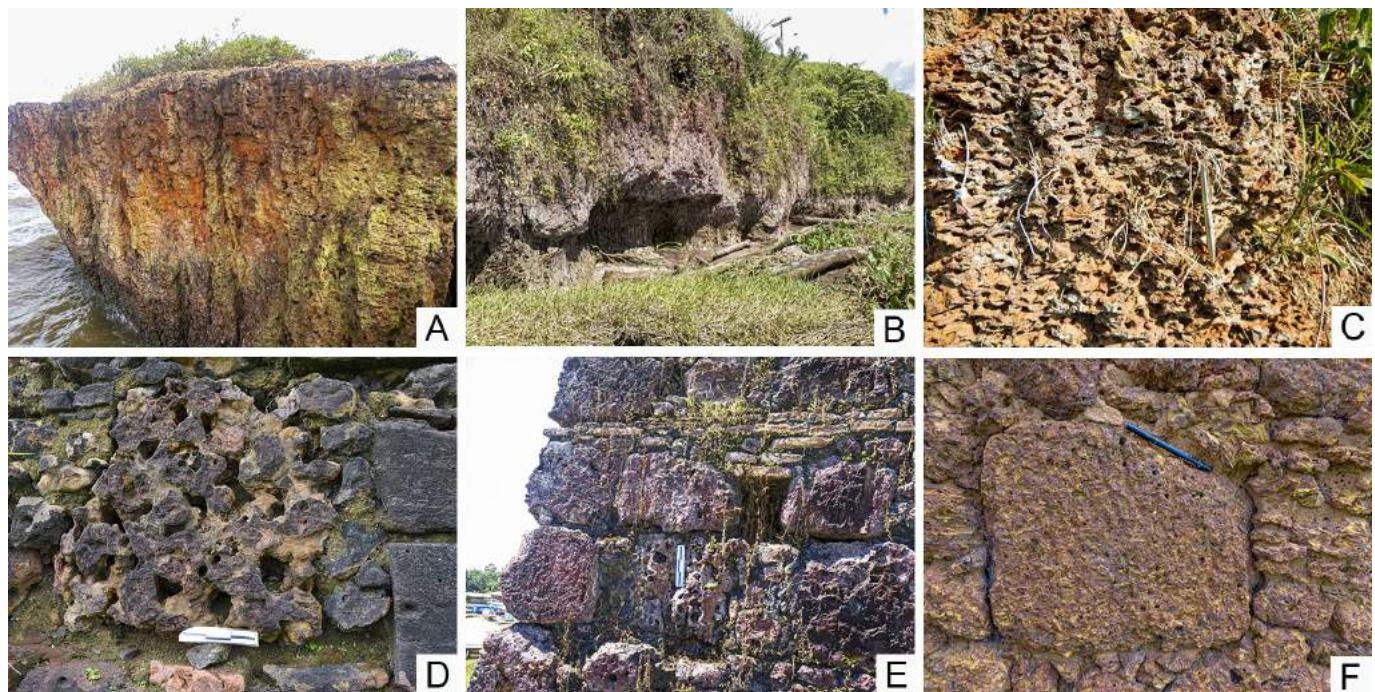
FIGURA 3.4: Sítios de implantação de fortificações onde se observam perfis lateríticos imaturos (A a C) e uso de blocos de crostas lateríticas (D a F). A. Nas margens da foz do rio Amazonas. B. Na confluência do rio Xingu com o rio Amazonas. C. Nas proximidades do rio Guaporé. D. Nas muralhas da Fortaleza de São José de Macapá (AP). E. No Forte Santo Antônio de Gurupá (PA). F. Em prédio na praça central do Forte Príncipe da Beira, Costa Marques (RO).

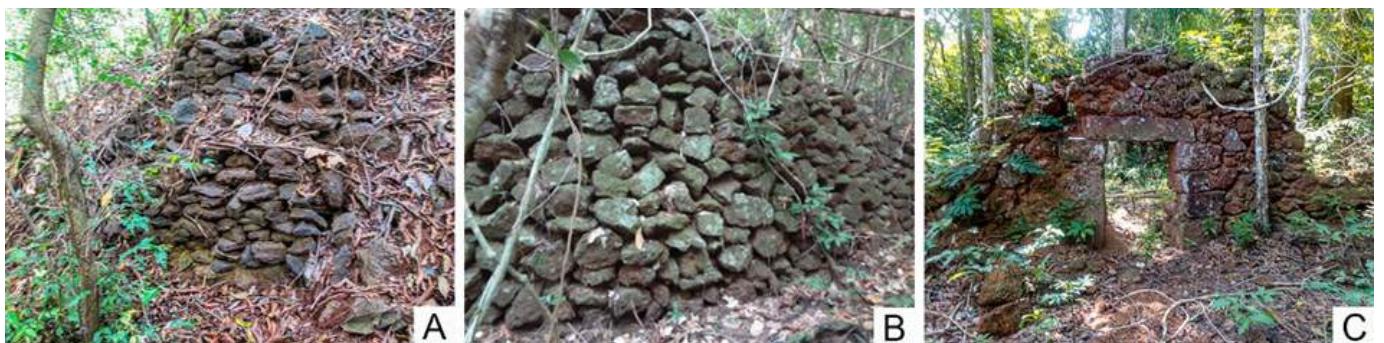
FIGURA 3.5: Possíveis pedreiras para extração de rochas para as construções das fortificações: A. Às margens do Rio Pedreira (AP). B. ‘Labirinto’. C. Remanescente de parede em alvenaria de pedra de possível alojamento no sítio de entorno do Forte Príncipe da Beira, Costa Marques (RO).

ruginizado (Rio Pedreira), e de marcas de extração e recortes nos barrancos dos perfis lateríticos (Rio Guaporé). Neste último, acha-se a ruína de estrutura de edificação constituída por blocos de pedra com vão de acesso central, talvez um alojamento (Figura 3.5).

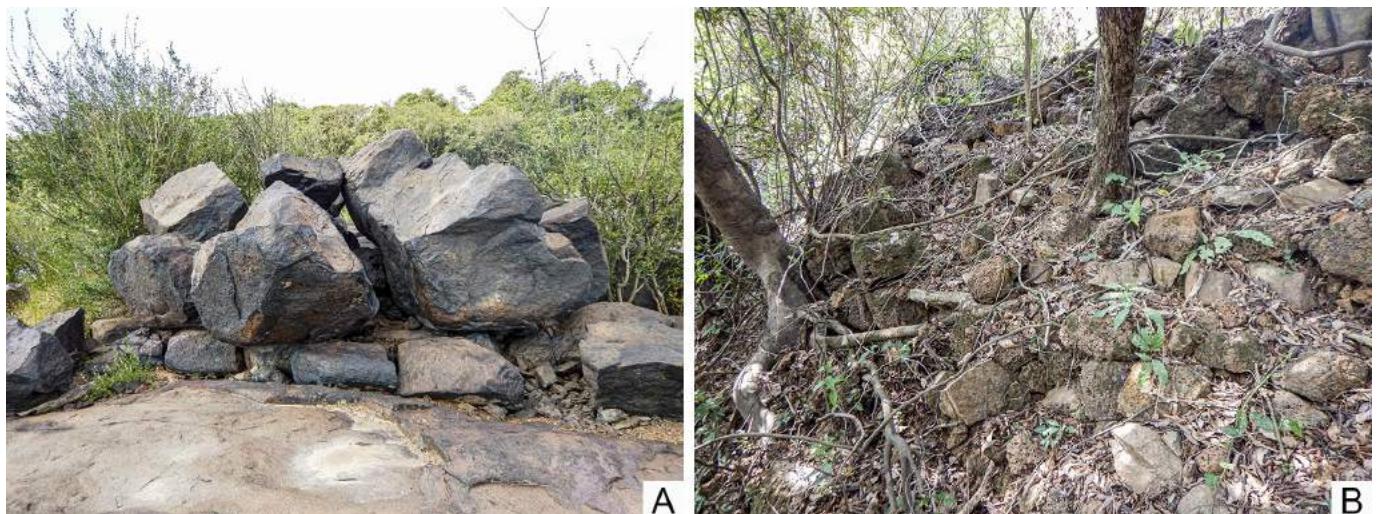
FIGURA 3.6: A. Blocos de granito no leito e margem do Rio Guaporé em frente ao sítio de implantação do antigo Forte Bragança. B. Ruínas da cortina remanescente do Forte Bragança que apresenta blocos de rochas graníticas e vulcânicas maficas encontradas no leito rio Guaporé, além de blocos de crostas lateríticas.

cas cortados sem maior precisão e extraídas das áreas próximas ao próprio leito do rio para preenchimento da alvenaria, demonstrando que, na construção mais antiga, os construtores fizeram uso do que estava mais próximo e aflorante (Figura 3.6). Exceção foi a canaleta de escoamento de águas executada em crosta
