PATRIMÔNIO EM PEDRA

ELIANE APARECIDA DEL LAMA (ORG.)

ISBN: 978-65-86403-02-2
DOI: 10.11606/9786586403022

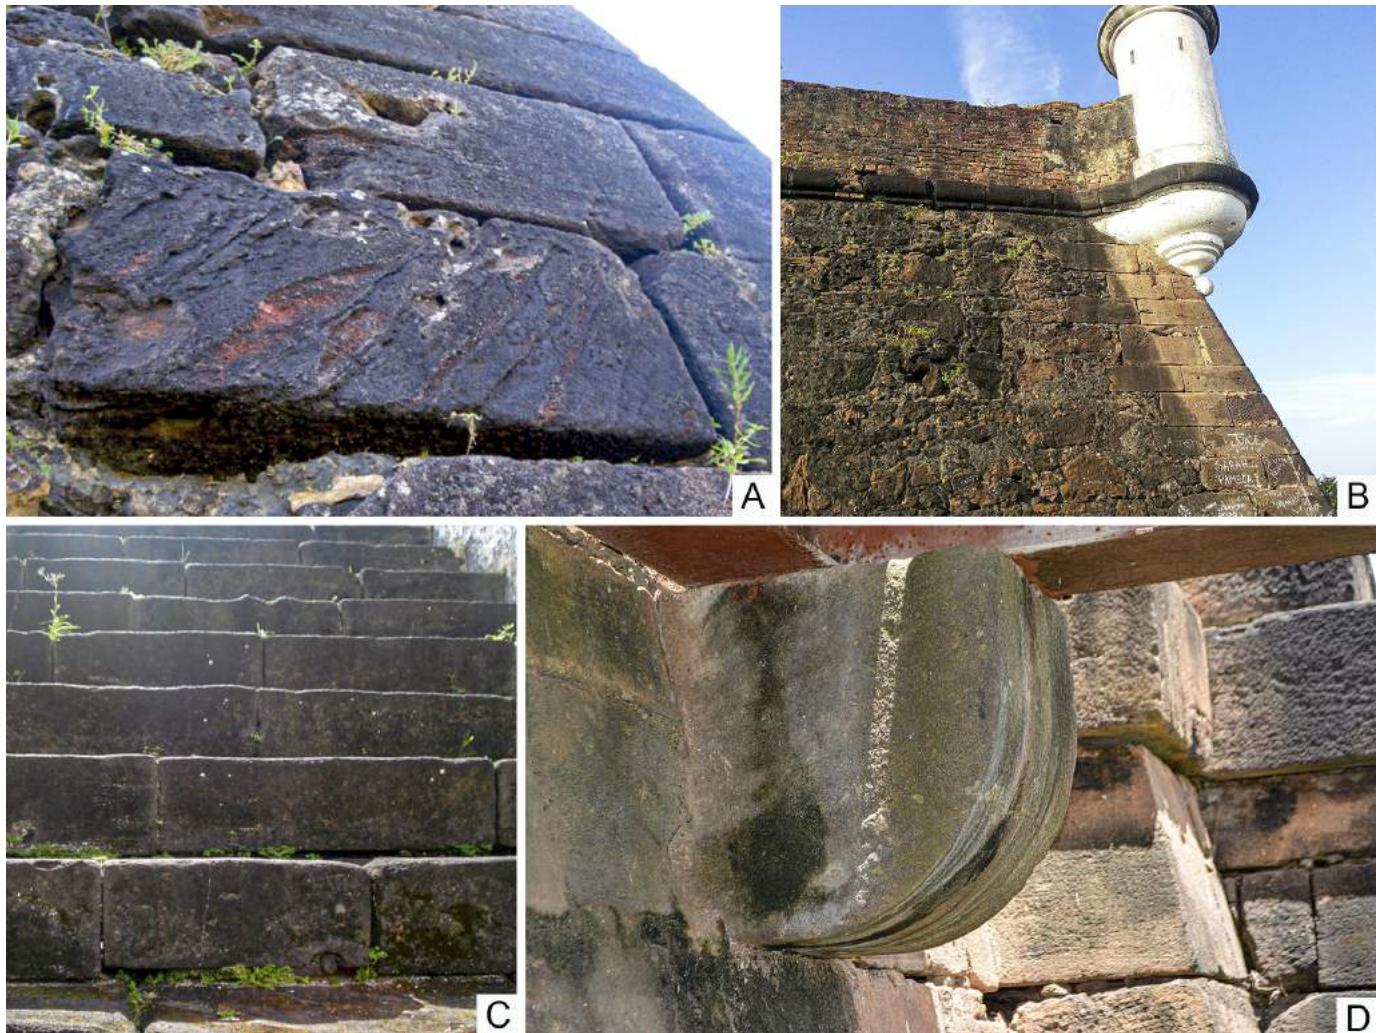
FIGURA 3.7: Arenitos ferruginizados em estruturas da Fortaleza de São José de Macapá (AP). A. Bloco em cantaria em cunhal de baluarte com estratificação cruzada. B. Blocos em cantaria nos cunhais, de formato irregular nas muralhas e em cortes curvos no cordão e base da guarita (pintada). C. Escadaria de acesso ao terrapleno. D. Console da ponte levadiça.

A principal rocha desta fortaleza é o arenito ferruginizado, em que grãos de quartzo são cimentados por oxi-hidróxidos de ferro, principalmente goethita, o que lhe confere maior resistência se comparado às crostas lateríticas. Sua aplicação é mais nobre, como pedras em cantaria em funções estruturais, nos cunhais

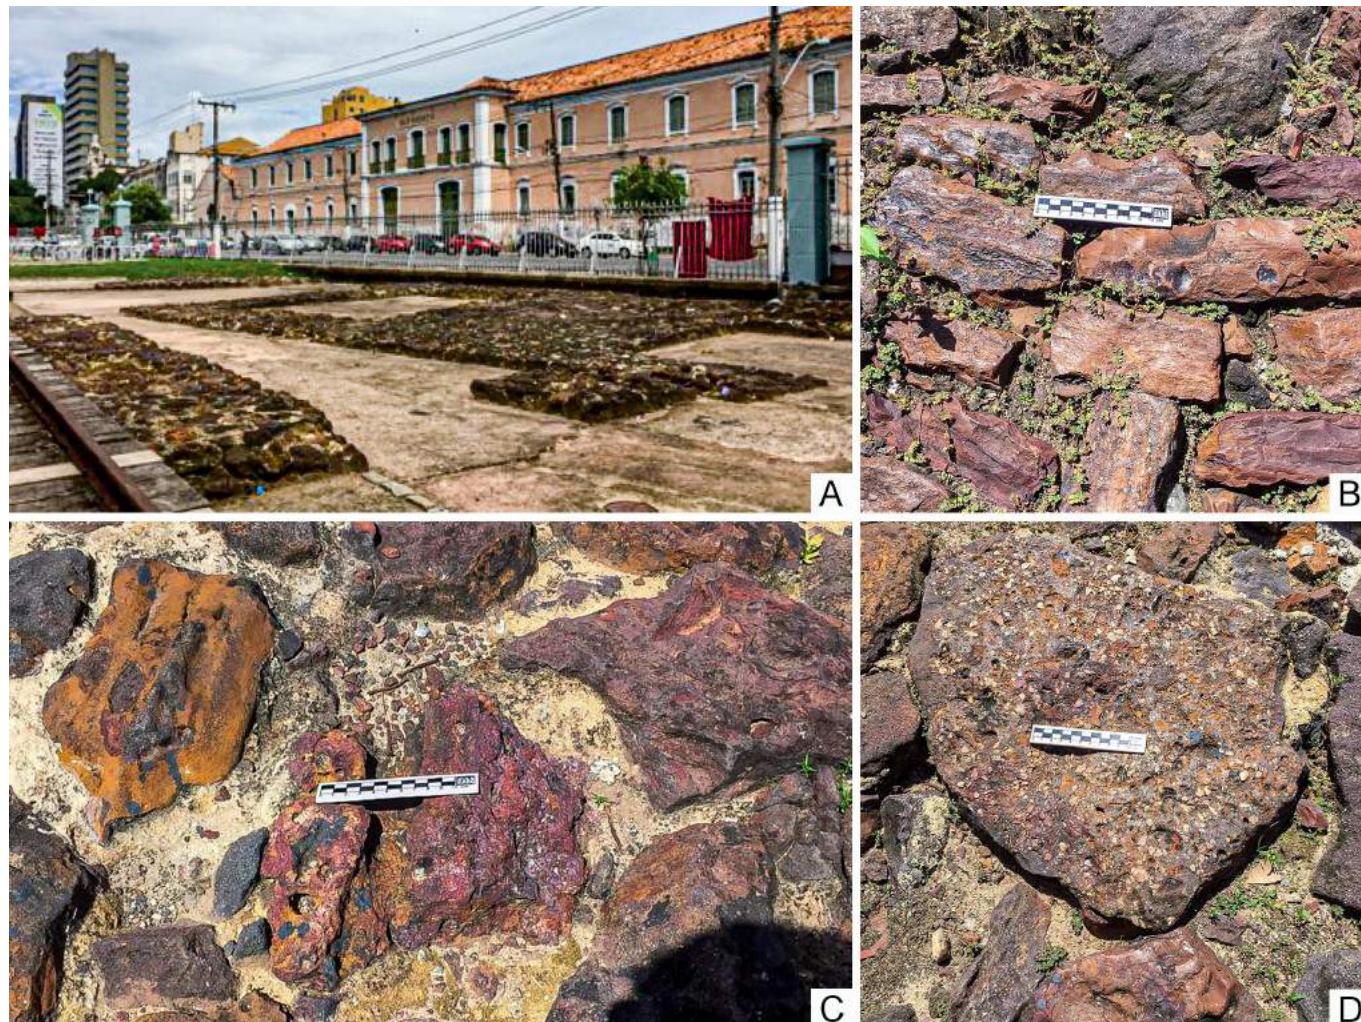
FIGURA 3.8: A. Ruínas do Forte São Pedro Nolasco em Belém do Pará, consolidadas no Complexo Estação das Docas. B. Base de edificação da praça com fragmentos de pedras de ferro. C. Blocos de crostas lateríticas. D. Arenitos ferruginizados e conglomeráticos.

Estas ruínas foram consolidadas e integradas ao anfiteatro ao ar livre do complexo Estação das Docas no ano 2000. Ainda assim, é possível identificar o uso de arenitos ferruginizados, crostas lateríticas e pedras de ferro em suas estruturas remanescentes (Figura 3.8).

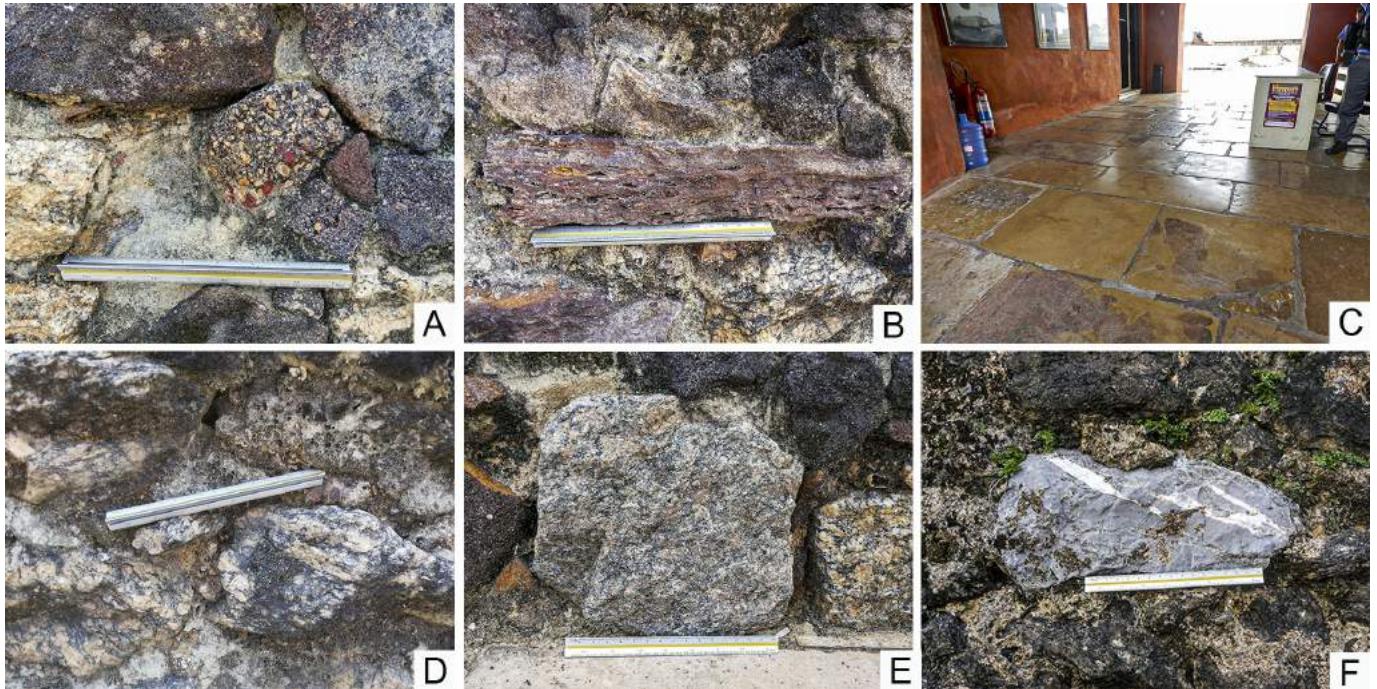
FIGURA 3.9: Diferentes rochas encontradas no Forte do Presépio ou do Castelo de Belém (PA). A. Blocos de arenitos ferruginizados e conglomeráticos. B. Pedra de ferro entremeada na alvenaria. C. Pavimentação do corpo da guarda em calcário de origem portuguesa conhecido como Lioz. D. Gnaissé. E. Bloco de granito. F. Bloco de mármore de granulação muito fina, coloração acinzentada, e com vénulas de composição carbonática.

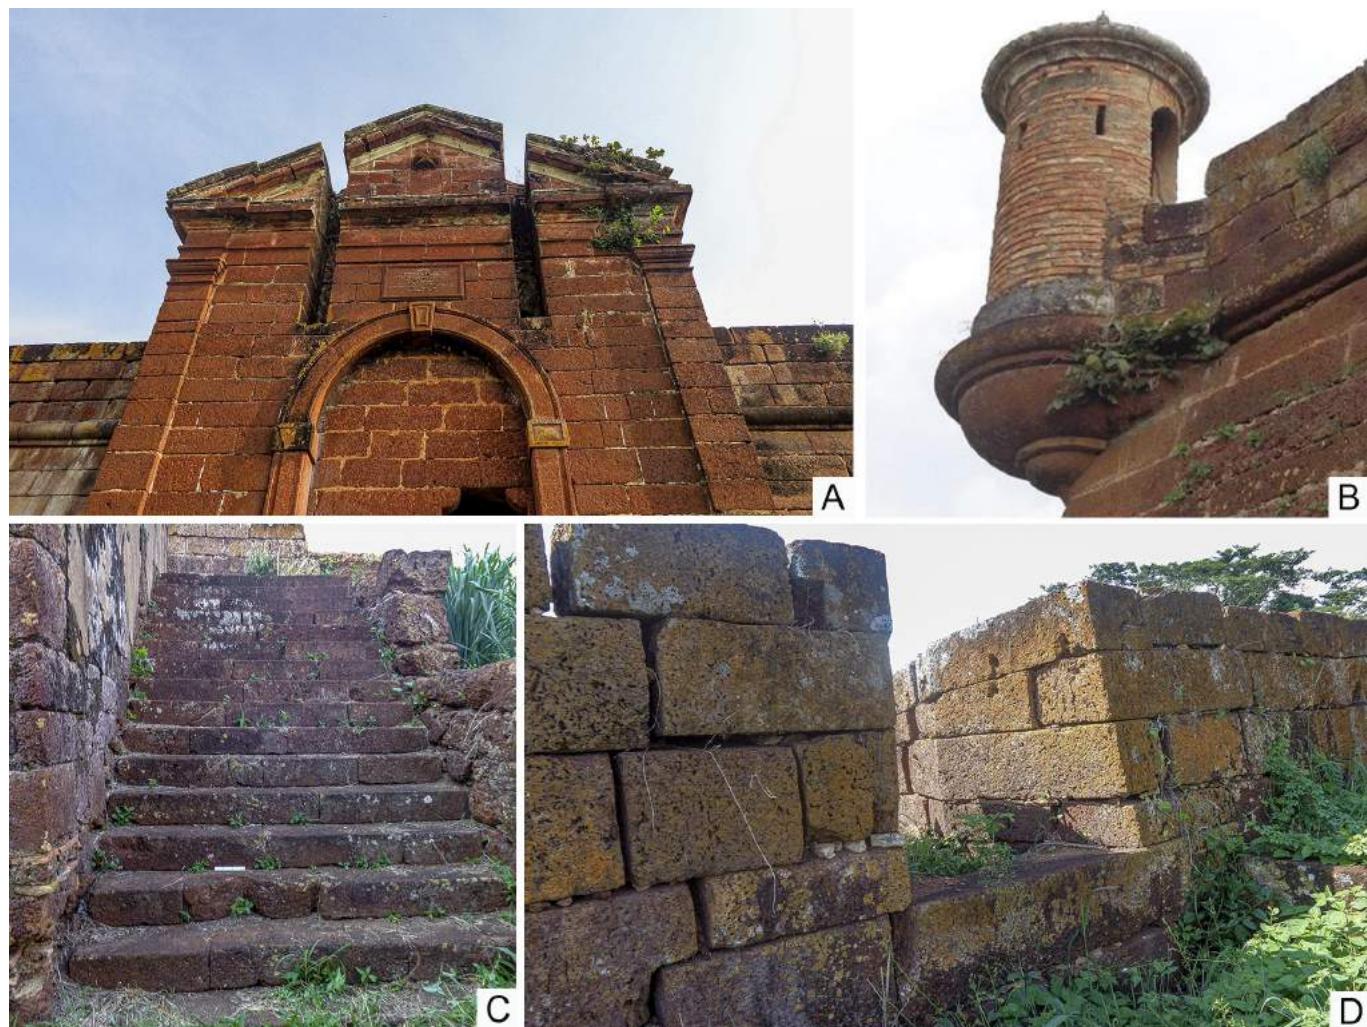
FIGURA 3.10: Blocos de crostas lateríticas no Forte Príncipe da Beira (RO). A. Blocos em cantaria regular e em formas curvas na portada e na muralha em diversos elementos: cordão, parapeito, placa com inscrição em baixo relevo, frisos, moldura, arco, chave e coroa entalhada no frontão segmentado. B. Base da guarita, parapeito e cordão do baluarte Santo André Avelino. C. Escadaria de acesso ao terrapleno. D. Parapeito e canhoneira visto pelo terrapleno.

Os cunhais e a base das guaritas são pontos importantes na estabilidade, amarração das muralhas e sustentação de elemento em balanço. Também se observa tal cuidado nos blocos dos cordões e muretas dos terraplenos. A Figura 3.10 apresenta algumas aplicações das crostas lateríticas no Forte Príncipe da Beira.

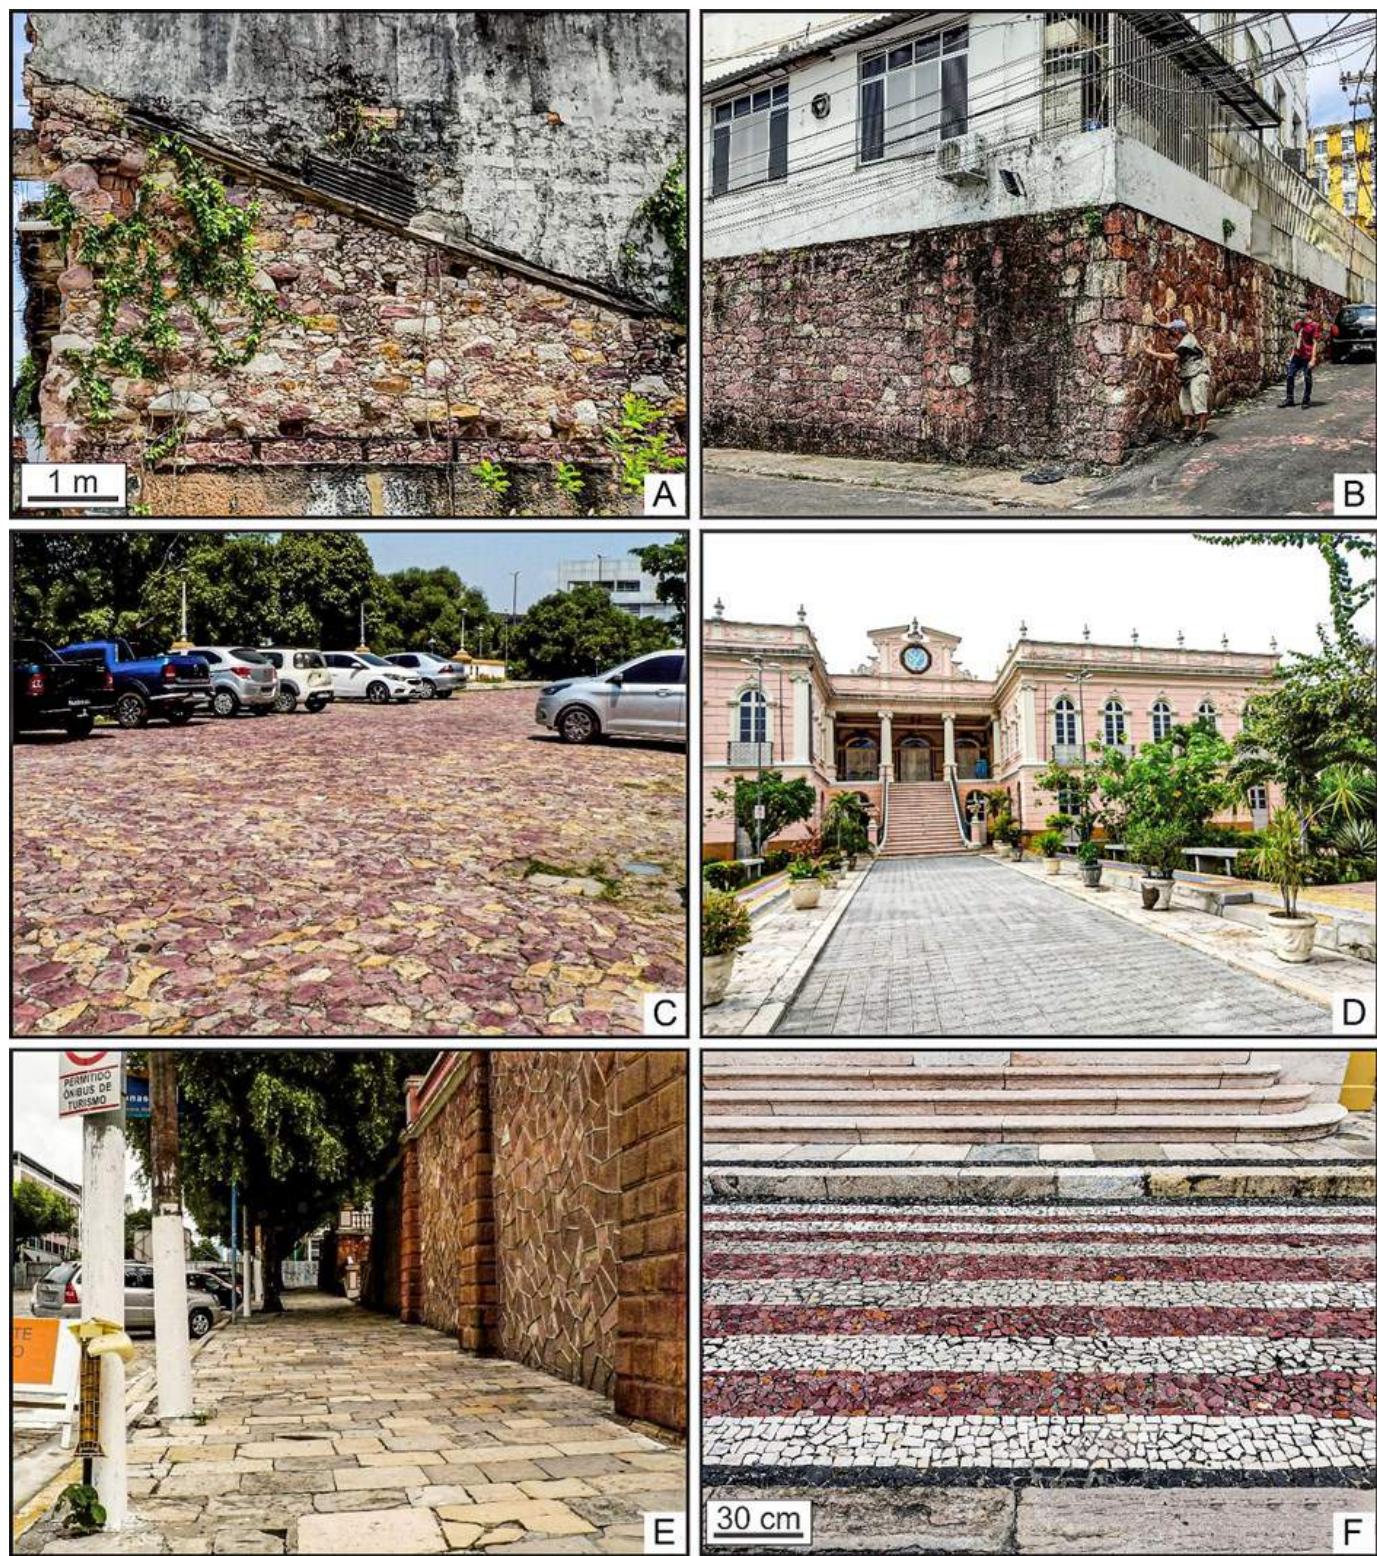
FIGURA 4.3: Formas de ocorrência do Arenito Manaus e do Calcário Lioz nas construções do centro histórico da cidade de Manaus. A. Ruínas do Tribunal de Contas com exposição da estrutura interna das paredes com Arenito Manaus. B. Muros de Arenito Manaus em construções modernas no entorno do Paço da Liberdade. C. Via de acesso à Igreja Matriz de Nossa Senhora da Conceição pavimentada com blocos de Arenito Manaus. D. Calçadas laterais e escadaria do Instituto Benjamin Constant compostas por Calcário Lioz. E. Calçada da avenida Eduardo Ribeiro pavimentada com Calcário Lioz. Observar o muro avermelhado de Arenito Manaus. F. Piso externo do Palácio da Justiça em estilo pedra portuguesa nas cores creme e preto, e vermelho do Arenito Manaus. Observar na porção superior da fotografia a calçada e escada com Calcário Lioz.

O Arenito Manaus corresponde a rochas de cor rosa a avermelhada que podem ser facilmente observadas por toda a cidade, tanto em construções históricas quanto em contemporâneas. Essa rocha representa a principal inserção de elementos da geodiversidade local no tecido urbano da cidade e assim, a identidade geológica de Manaus nas construções. O Arenito Manaus pode ser percebido incorporado às paredes de casas e construções de médio porte, pavimentação de ruas e praças do centro histórico, agregados de fundações e até mesmo, compondo com outras litologias, mosaicos de piso de praças (Figura 4.3).

tórico de Manaus, na forma de colunas, blocos e placas em pavimentos de calçadas, revestimento de pisos internos e externos, corrimãos, degraus, espelhos de degraus de escadarias, além de peitoris de janelas, guarnição e soleiras de portas (Figura 4.3).

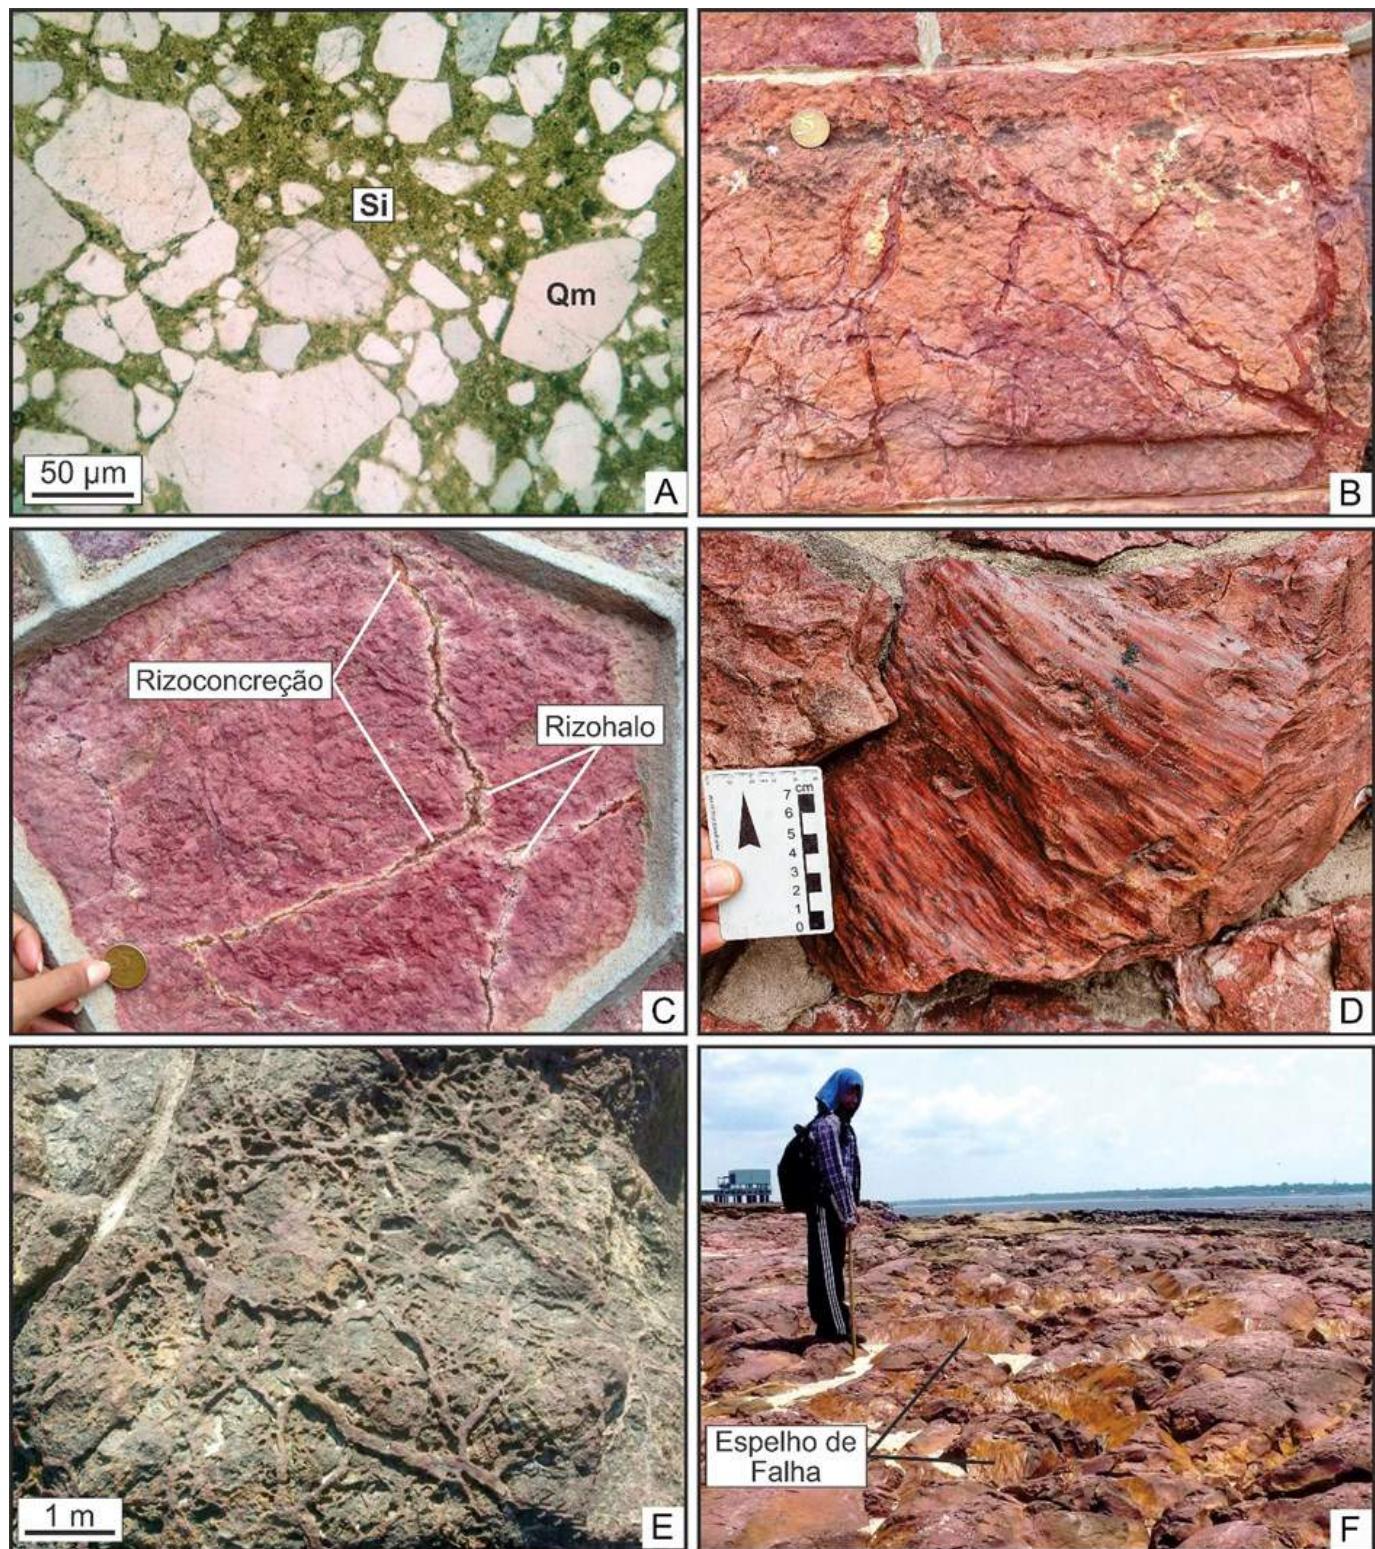
FIGURA 4.4: Feições características do Arenito Manaus encontradas nas construções do centro histórico e em antigas áreas de extração na região metropolitana de Manaus. A. Lâmina delgada do Arenito Manaus silicificado. Observar o arcabouço aberto com grãos de quartzo (Qm) com feições de dissolução de borda de grão e cimento de sílica (Si) (nicóis paralelos). B. Rizólitos em blocos de Arenito Manaus nos muros externos do Teatro Amazonas. C. Rizoconcreções e rizohalos em blocos de Arenito Manaus nos muros externos do Teatro Amazonas. D. Espelho e estrias de falha em blocos de Arenito Manaus em muro preservado na avenida Eduardo Ribeiro. E. Visão em planta de rizoconcreções em paleossolo da Formação Alter do Chão em antiga área de exploração do Arenito Manaus na Ponta Negra. F. Espelhos de falha no topo de níveis de paleossolo da Formação Alter do Chão em antiga pedreira na Ponta da Lages. Observar ao fundo o rio Negro.

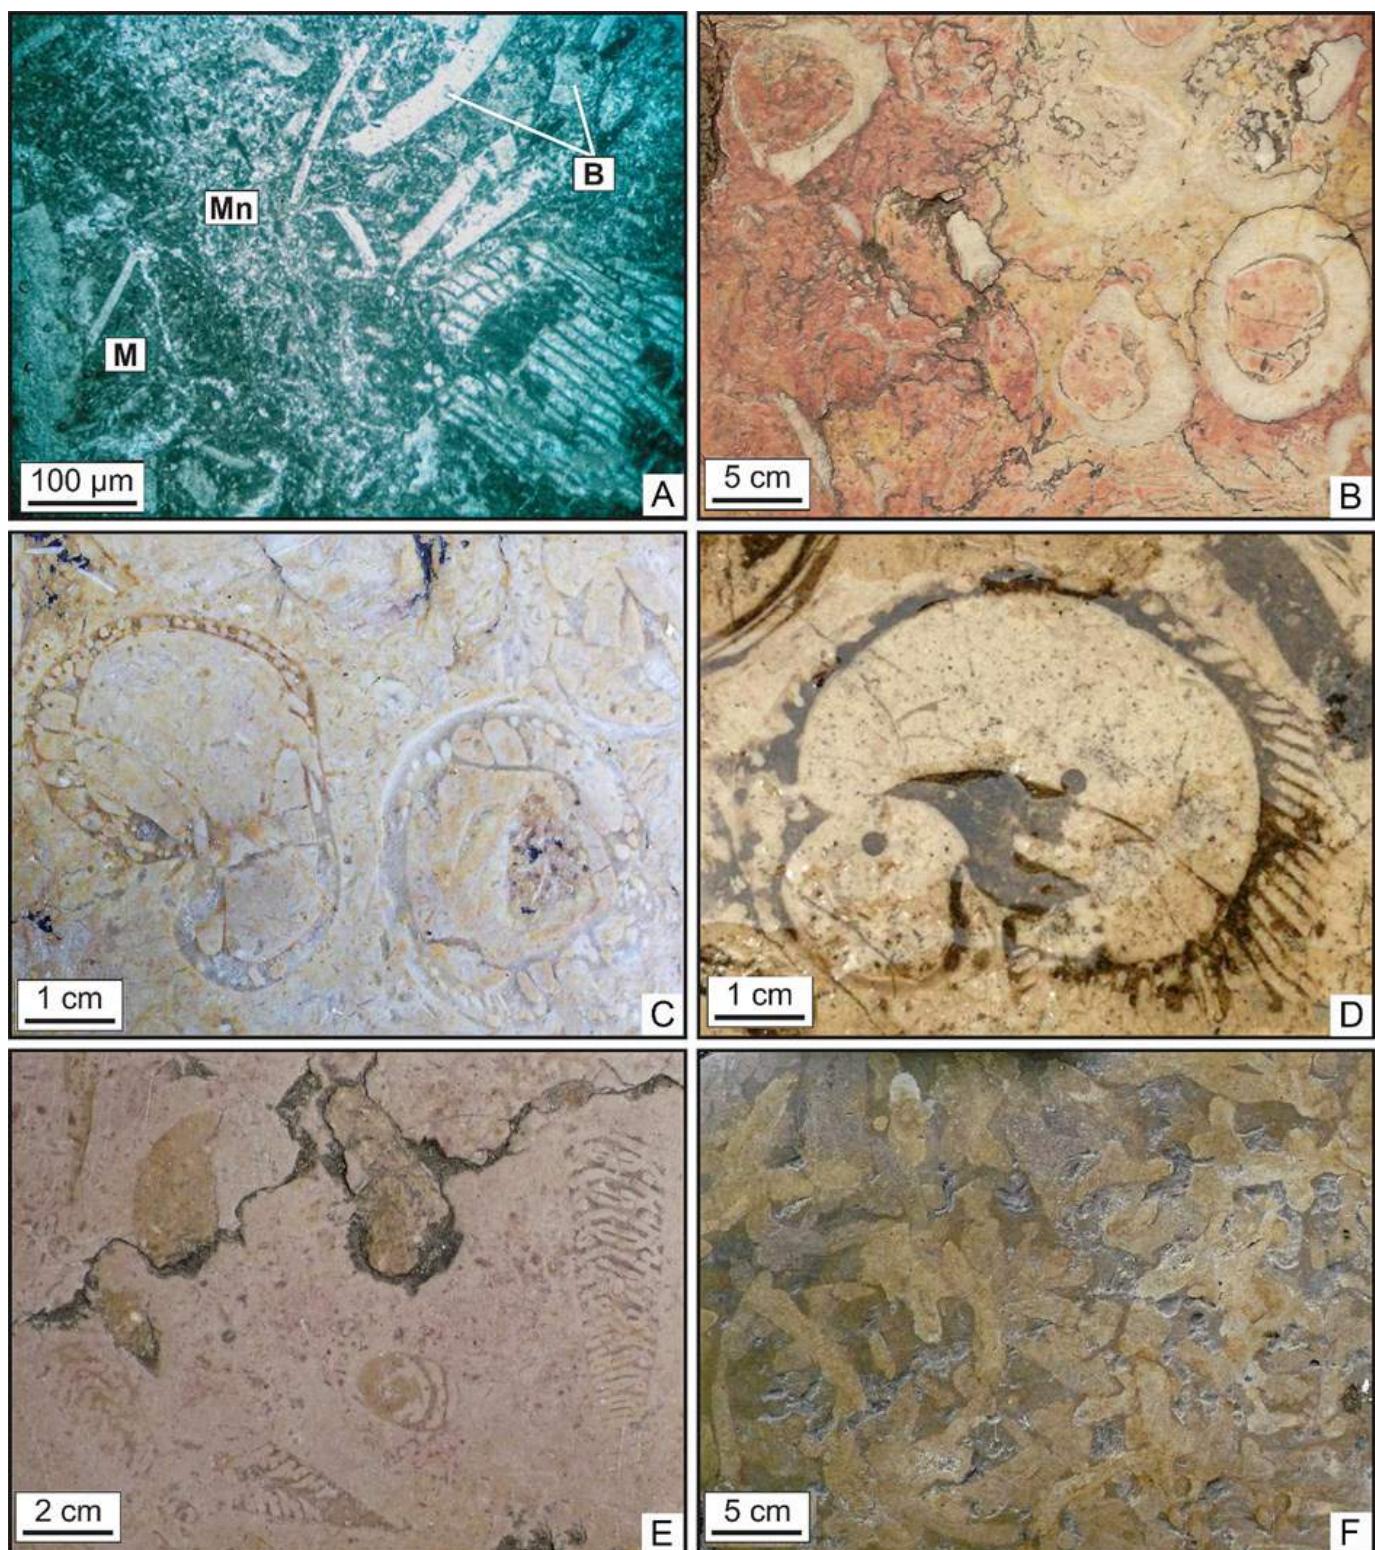
FIGURA 4.5: Aspectos petrográficos e associação faunística nos Calcários Lioz do centro histórico de Manaus. A. Fotomicrografia do Calcário Lioz com destaque para bioclastos de bivalves (B), matriz micrítica (M) e neomorfizada (Mn). B. Calcário Lioz (Encarnadão) nas escadarias do Teatro Amazonas com fósseis de bivalves do gênero *Radiolites*. C. Fósseis de bivalves da família Caprinulidae em Lioz encontrado no assoalho da entrada da Igreja Matriz de Nossa Senhora da Conceição. D. Detalhe de bioclasto de bivalves do gênero *Distefanella* em Lioz nas calçadas externas do Palácio da Justiça. E. Fósseis de gastrópodes em Lioz de primeira nas calçadas externas da Igreja Matriz de Nossa Senhora da Conceição. E. Galerias do icnogênero *Thalassinoides* em Calcário Lioz (Amarelo Negrais) nas calçadas da praça D. Pedro II, no Paço da Liberdade.

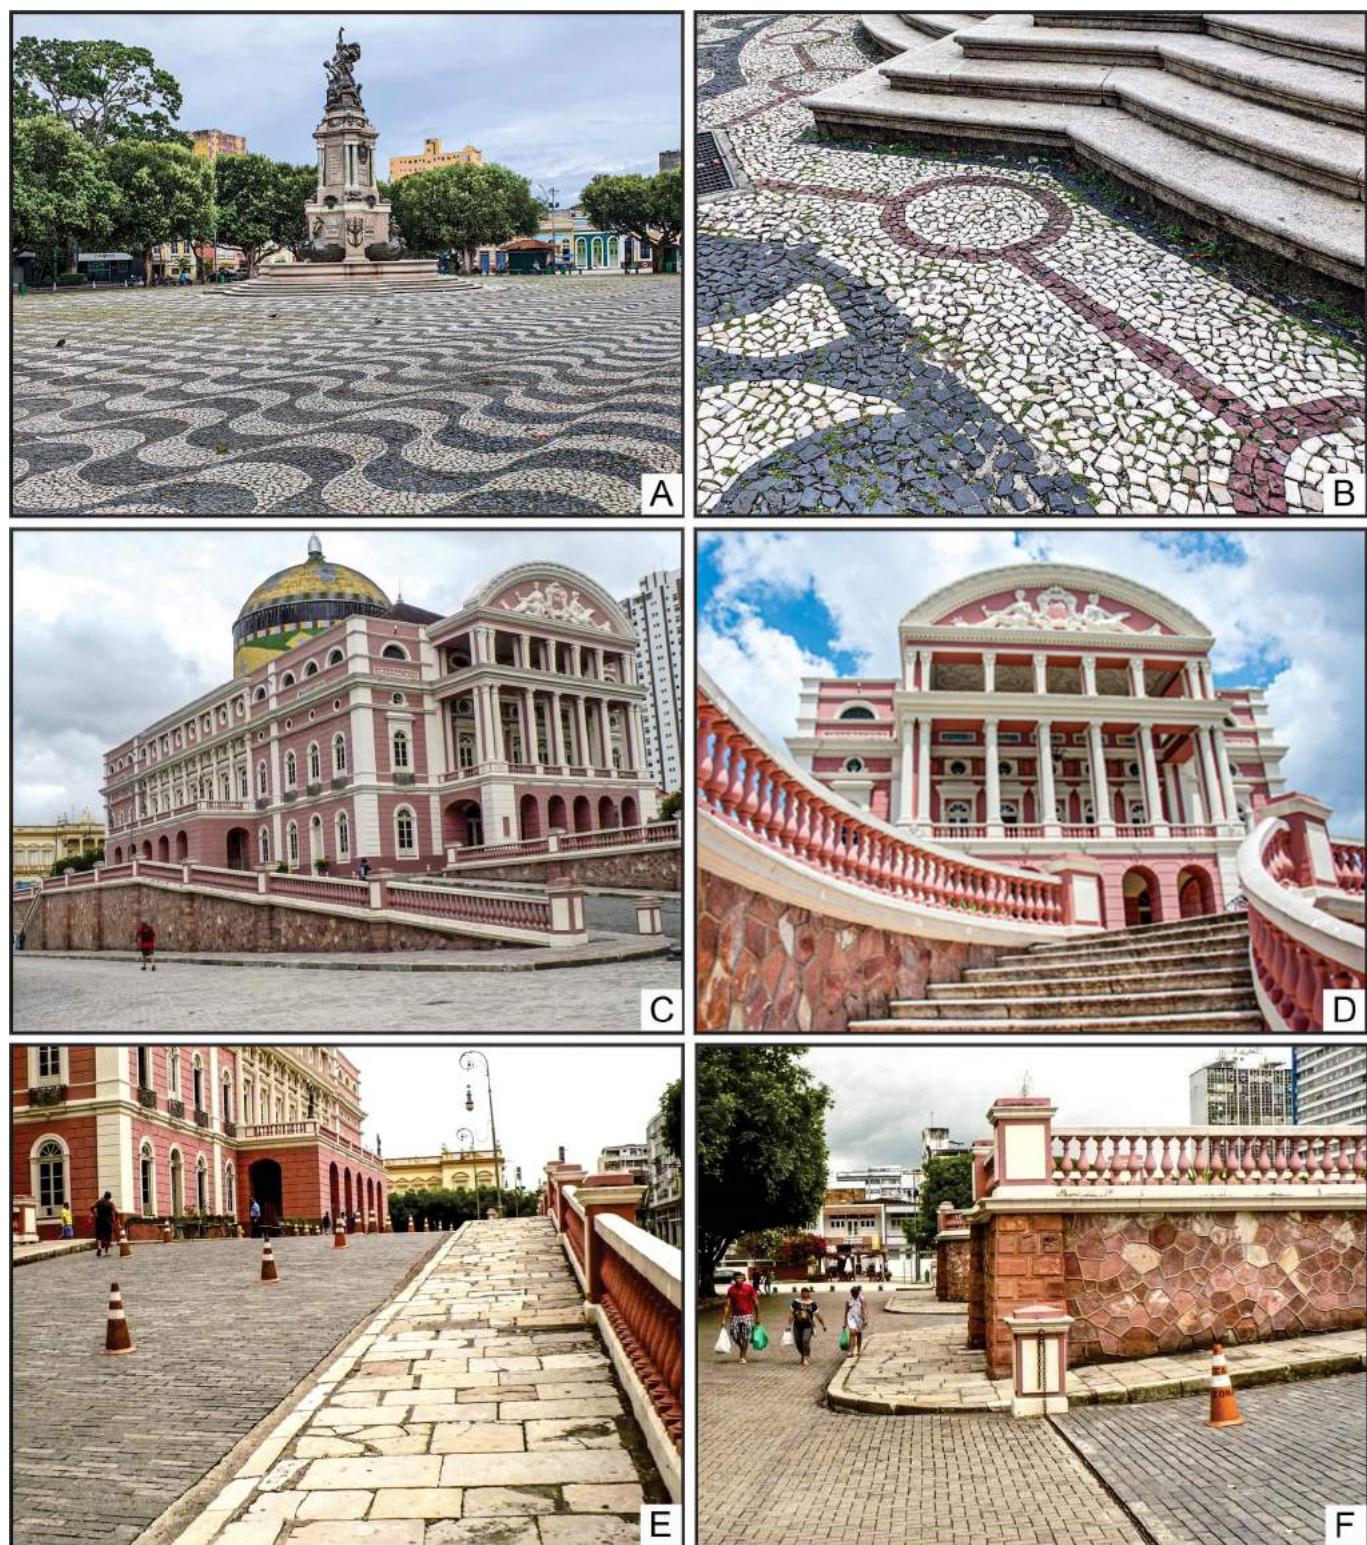
FIGURA 4.6: Patrimônio pétreo no Largo de São Sebastião, centro histórico da cidade de Manaus. A. Praça de São Sebastião com piso bicolores (branco e preto) em estilo pedra portuguesa com padrão ondulado e Monumento Comemorativo à Abertura dos Portos em destaque central na praça. Observar ao fundo as fachadas dos casarões dos barões da borracha. B. Detalhe do piso de ladrilhos de rochas carbonáticas com Arenito Manaus (avermelhada) nas proximidades do monumento central, inseridos após reformas modernas. C. O imponente Teatro Amazonas com muros de Arenito Manaus e calçadas compostas por Calcário Lioz. D. Fachada e escadaria frontal do Teatro Amazonas revestidas por Calcário Lioz. E. Detalhe das calçadas externas e paralelepípedos de Calcário Lioz do Teatro Amazonas. E. Muros de Arenito Manaus e calçadas de Calcário Lioz na entrada frontal do Teatro Amazonas. Fotografia D: Michael Dantas.

O largo de São Sebastião é um dos pontos turísticos mais badalados da capital amazonense e palco de manifestações artísticas e culturais ao ar livre, como por exemplo, o Festival Internacional de Ópera de Manaus (Figura 4.6). Na praça de São Sebastião, o patrimônio pétreo pode ser constatado nos pisos bicolores (preto e branco) em estilo pedra portuguesa com padrão ondulado (padrão Mar Largo), construídos por Antônio Duarte, que fazem parte de um conjunto de obras realizadas por magnatas da borracha e inaugurado em 1901 (Duarte op. cit.).

A inserção do material pétreo no Teatro Amazonas pode ser observada na pavimentação de calçadas, meio-fios e escadarias de acesso com Calcário Lioz, como também no muro externo de cores avermelhadas do Arenito Manaus (Figura 4.6, Silva I. 2019). Em especial, nas escadarias estão preservados os melhores exemplares de fósseis de bivalves no Calcário Lioz. Além disso, vale ressaltar que as calçadas e meio-fio da avenida Eduardo Ribeiro eram originalmente pavimentadas com Calcário Lioz e,

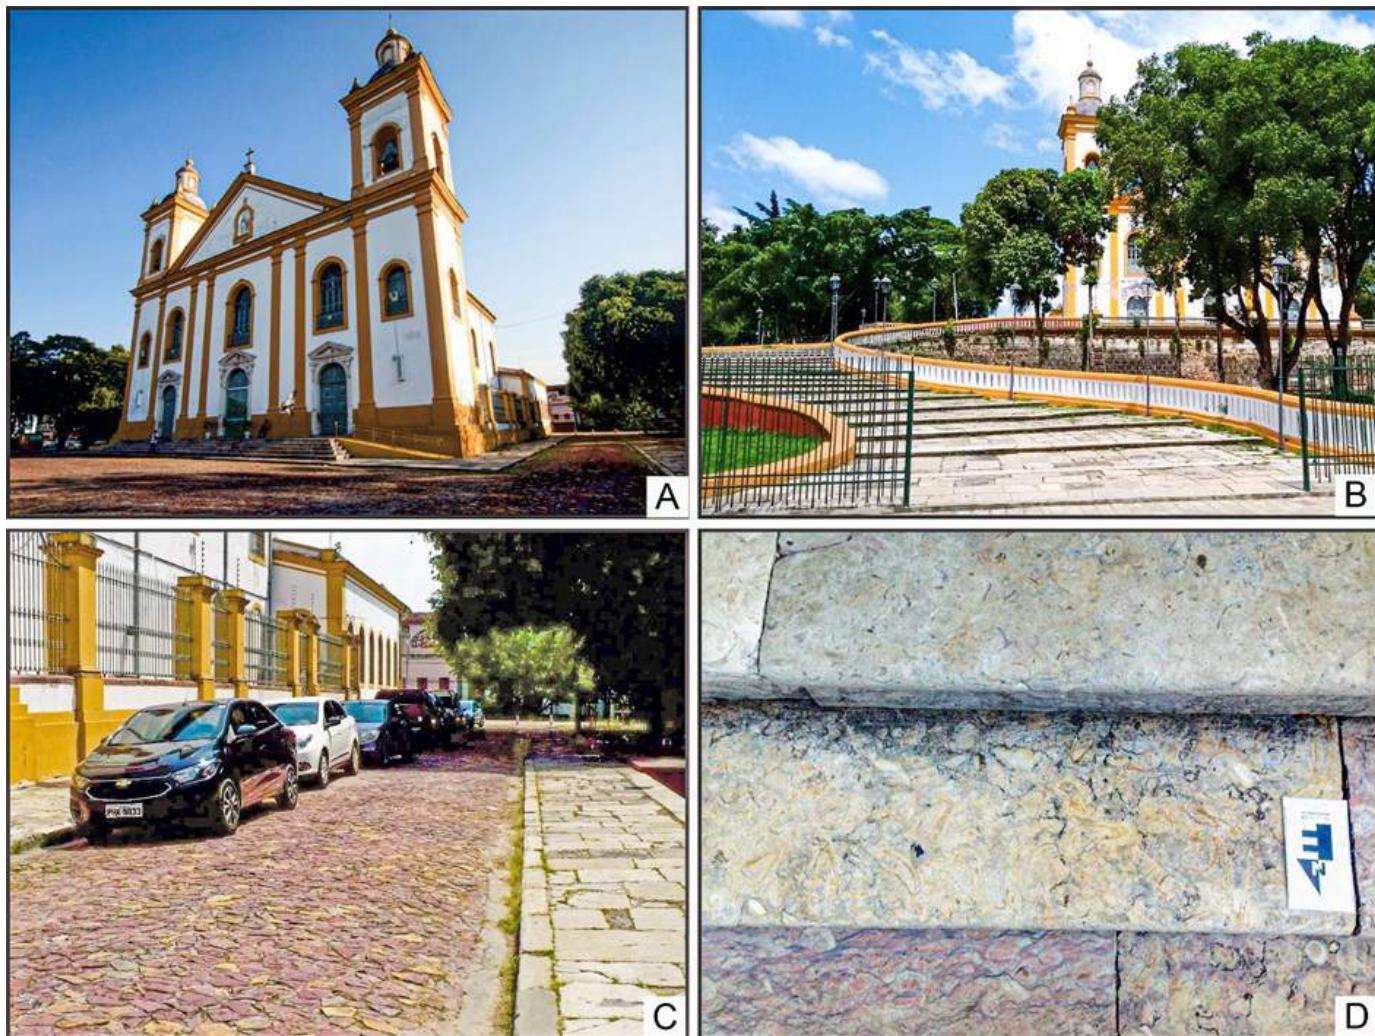
FIGURA 4.10: A inserção de material pétreo cretáceo na Catedral Metropolitana de Manaus. A. Fachada em estilo neoclássico da Catedral Metropolitana de Manaus. Observar as vias pavimentadas com blocos de Arenito Manaus que circundam o templo. B. Escadarias externas do templo em formato de lira, revestidas com Calcário Lioz. C. Destaque para as calçadas e vias revestidas por Calcário Lioz e Arenito Manaus, respectivamente. D. Detalhe da escadaria frontal da Catedral Metropolitana de Manaus com degraus e espelhos revestidos, de baixo para cima, com o Lioz Encarnadão, Chainnette e Lioz de primeira. Fotografias A: Cidade de Cultura e B: Casa de Doda.

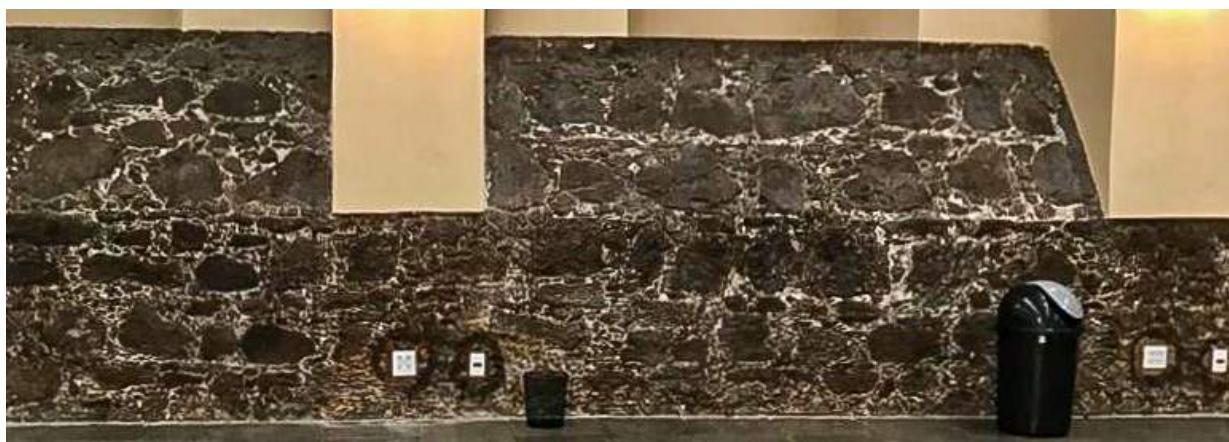
FIGURA 5.1: Fundação em pedra com blocos irregulares de arenito ferruginoso, de diferentes dimensões, com espaço entre eles preenchido com pedras menores, do antigo Convento dos Mercedários.

Nos templos religiosos reconstruídos na segunda metade do século XVIII, e que atualmente estão com a estrutura aparente, é possível observar a forma irregular dos blocos de arenito ferruginoso. No caso da aplicação em fundações, observa-se a utilização de blocos de diferentes tamanhos, com os espaços entre eles preenchidos com pedras menores, todas unidas com argamassa de cal e areia, como é o caso das fundações do antigo Convento dos Mercedários que, após incêndio em 1978 e posterior intervenção restaurativa inaugurada em 1987, ficaram aparentes. Observa-se que, apesar da irregularidade das fiadas e dos tamanhos, os blocos foram ligeiramente desbastados (Figura 5.1).

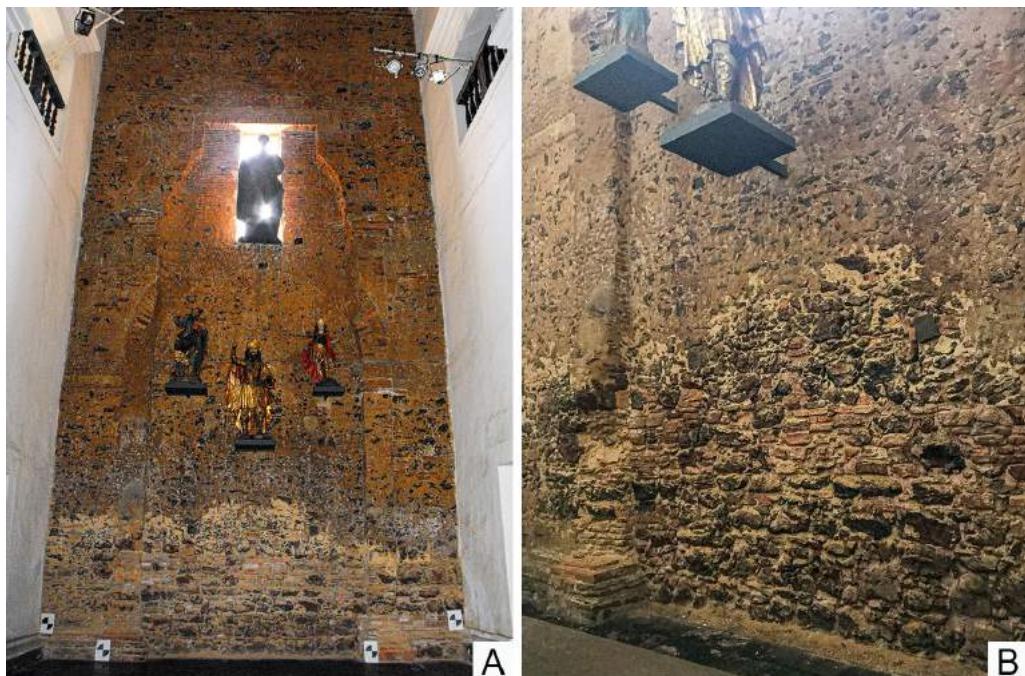
FIGURA 5.2: A alvenaria de pedra da Igreja de Santo Alexandre. A. Parede do transepto com a alvenaria mista de pedra e tijolo aparente, na qual observa-se a utilização de blocos irregulares de diferentes dimensões, e mancha inferior de umidade ascendente. B. Ausência de tratamento na superfície da pedra e arenização da pedra e do tijolo provocada por cristalização de sais. Fotografia A: Mário Mendonça de Oliveira.

Na alvenaria aparente da parede do transepto da Igreja de Santo Alexandre observa-se a utilização de um sistema misto, de pedra e tijolos para melhor distribuição das cargas. Nesse caso, a pedra utilizada é de menor qualidade quando comparada com os blocos mais compactos de fundação do Convento dos Mercedários, de dimensões totalmente irregulares e sem nenhum aparelhamento, ou seja, a alvenaria foi montada com pedras sem tratamento em nenhuma das faces. A Igreja de Santo Alexandre foi construída pelos jesuítas e sua reconstrução não contou com o traço do arquiteto bolonhês Antônio Landi, mas, com a vontade de construir obras sólidas e duradouras bastante características dos padres construtores dessa ordem religiosa (Figura 5.2). Cruz (1953) explica que a atual Igreja de Santo Alexandre é a terceira construída pelos jesuítas e está no mesmo lugar que a segunda. Ao considerar a data de expulsão dos jesuítas, 10 de julho de 1757, tendo sido embarcados de Belém 16 sacerdotes da Companhia de Jesus nesse mesmo ano, acredita-se que esse templo seja da primeira metade do século XVIII.

Os trabalhos de cantaria artisticamente esculpida não são observados com o arenito ferruginoso nas edificações mais antigas de Belém, pois nas construções que é possível identificar a aplicação do mesmo, verifica-se o uso de uma pedra irregular, ou trabalhada levemente em uma das faces, provavelmente pela dificuldade de trabalhabilidade do material, e também pelo fato do mesmo não ficar aparente.

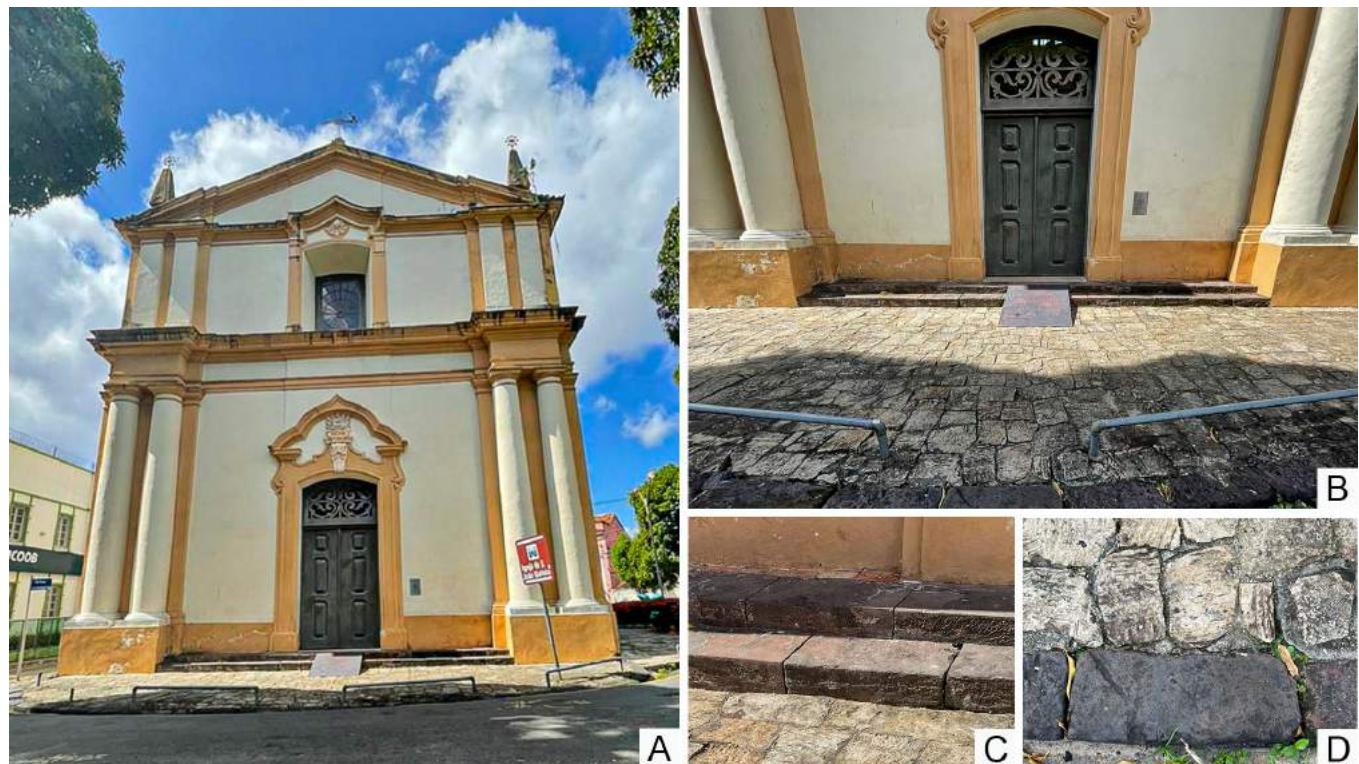
FIGURA 5.3: Igreja de São João Batista no bairro da Campina. A. Fachada frontal. B. Detalhe geral do calçamento a frente da igreja com o arenito ferruginoso (pedra que a região oferecia/oferece) aplicado na escadaria e no meio-fio e granito com face polida, de corte irregular no restante do calçamento. C. Detalhe da escadaria com blocos de arenito ferruginoso, com cantaria bem executada, aparelhado em todas as faces e de tamanhos aproximados. D. Detalhe do meio-fio em bloco de arenito ferruginoso, com acabamento mais irregular.

faces menos polidas que os da escadaria (Figura 5.3).

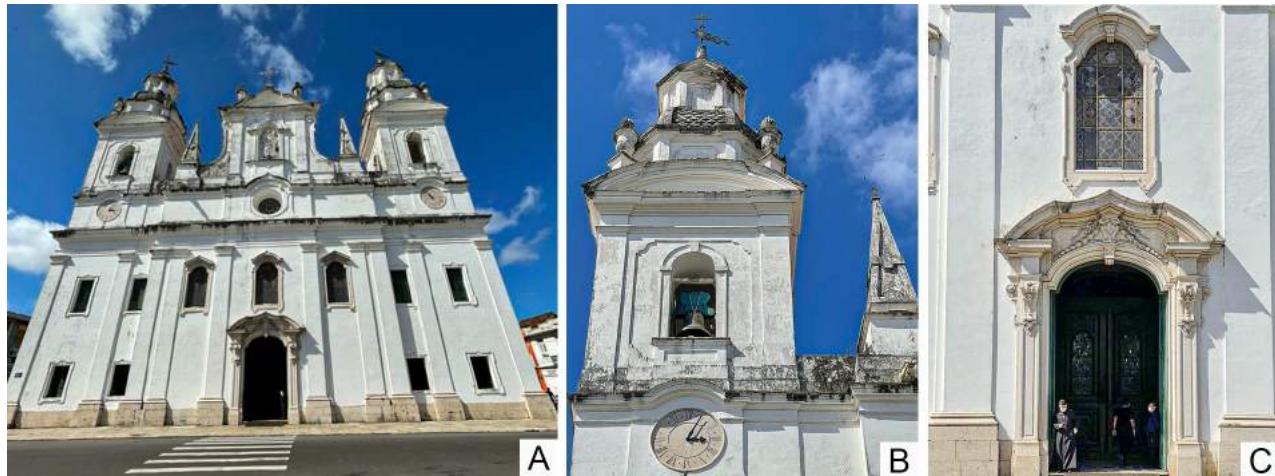
FIGURA 5.4: Imagens da Catedral da Sé de Belém. A. Fachada principal na qual observa-se o uso do Lioz no embasamento, na base do relógio de ambas as torres, na portada principal e nos três vãos centrais. B. Detalhe da base do relógio em Lioz. C. Detalhe da portada com o vão emoldurado, ambos em Lioz.

No processo de reconstrução das principais construções da cidade, principalmente a partir dos projetos de Landi, o Lioz se fez bastante presente em alguns elementos da construção e objetos, mas principalmente, nas portadas de entrada, soleiras, base de relógios, pia batismal, lápide dos enterramentos no interior dos templos, entre outros. Nas principais igrejas da cidade é possível verificar a utilização do mesmo como um material de composição artística, como a cantaria da fachada da Catedral da Sé, que apresenta a portada de entrada, a moldura dos vãos centrais acima da mesma, e a base dos relógios das torres (Figura 5.4). Além da Sé, a Igreja de Santo Alexandre construída pelos jesuítas, com a cantaria em Lioz nas portadas da fachada principal, é outro exemplo de sua aplicação em Belém no século XVIII (Figura 5.5).

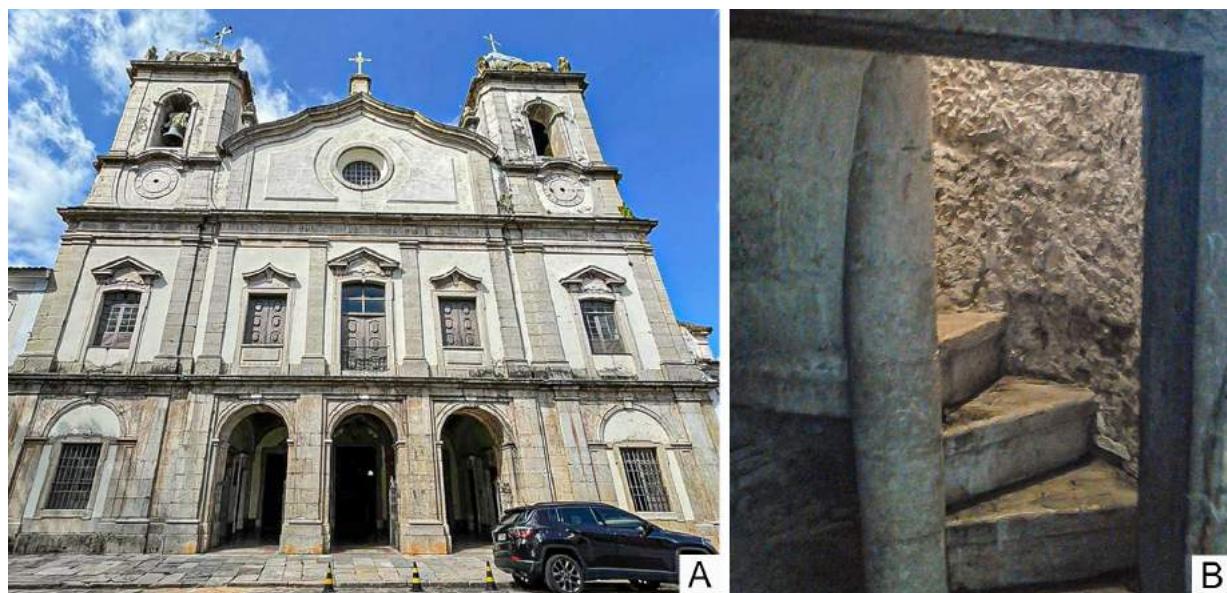
FIGURA 5.6: Igreja Nossa Senhora do Carmo. A. Fachada da igreja, na qual percebe-se a aplicação de cantaria de Lioz. B. Entrada da escada em caracol de acesso à torre do sino, toda em Lioz. Fotografia B: Carolina Gester.

Nesse período, ainda no século XVIII, destaca-se a fachada da Igreja do Carmo, inteiramente em Lioz, e sua escadaria em caracol da torre sineira, a única totalmente em pedra de Lioz nos templos religiosos de Belém (Figura 5.6). Figueiredo & Trindade (2015) relatam que a fachada de pedra foi encomendada em Lisboa e chegou em Belém, pronta para ser montada, assim como os operários responsáveis pela montagem, e como tiveram problemas estruturais, Landi foi contratado para solucioná-los.
