PATRIMÔNIO EM PEDRA

ELIANE APARECIDA DEL LAMA (ORG.)

ISBN: 978-65-86403-02-2
DOI: 10.11606/9786586403022

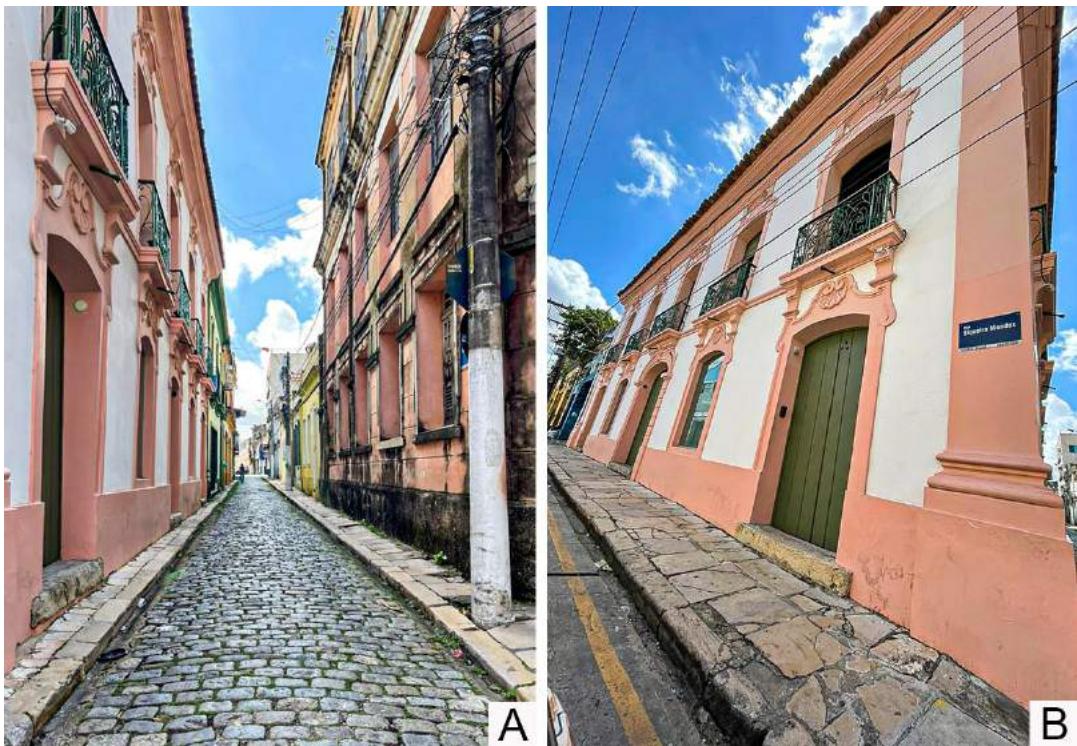
FIGURA 5.7: Ruas de Belém com o calçamento histórico. A. Travessa Féliz Rocque, a única que mantém o paralelepípedo de granito ainda aparente e observa-se ainda o meio-fio e a calçada em Lioz. B. Calçada e meio-fio da Rua Siqueira Mendes, a primeira rua de Belém.

mesmo em diferentes sistemas: em paralelepípedo de granito, macadame, pedras irregulares, simples aterros e, ao redor do Teatro da Paz, aplicou paralelepípedo de asfalto. Dentre todos os sistemas, os paralelepípedos de granito é o mais citado nas ações de calçamento. Enquanto o granito é aplicado no leito carroçável, o Lioz é utilizado no meio-fio das vias e nas calçadas, porém, nestas há também a presença de outras pedras calcárias (Figura 5.7). Atualmente, a grande maioria das vias ainda apresenta o paralelepípedo, porém o mesmo foi recoberto por asfalto. Por outro lado, as calçadas em Lioz são tombadas a nível estadual desde 1982.

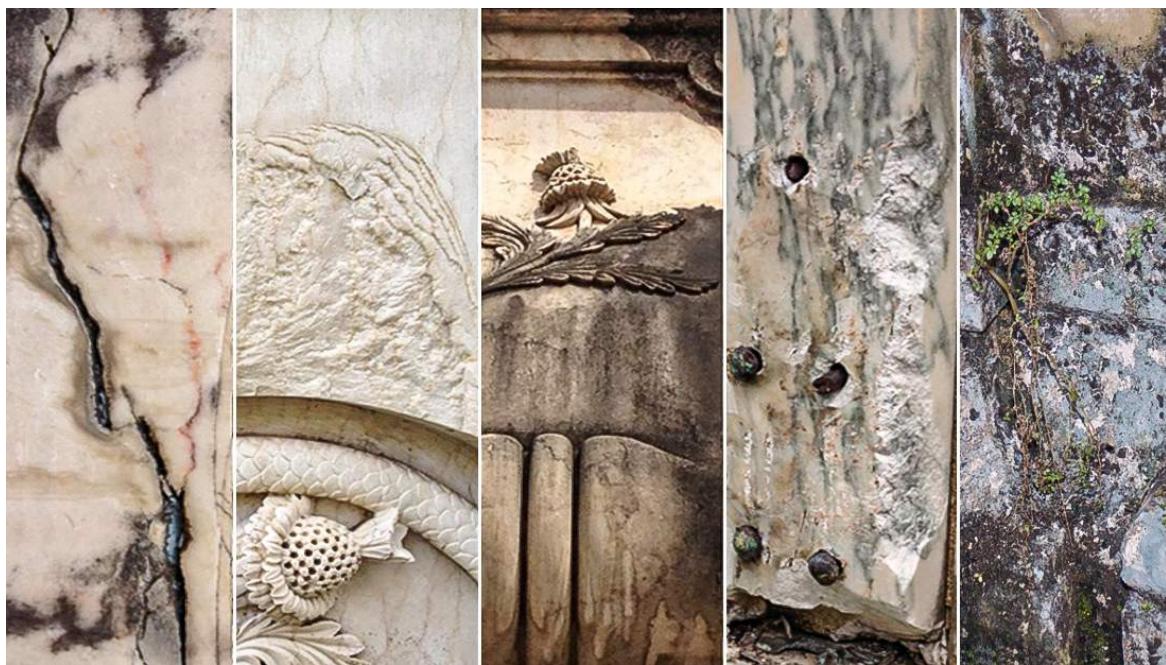
Figura 5.10: Tipos de alterações encontrados em pedras dos monumentos funerários do Cemitério da Soledade, pertencentes a cada um dos grupos de padrões do Glossário do Icomos.

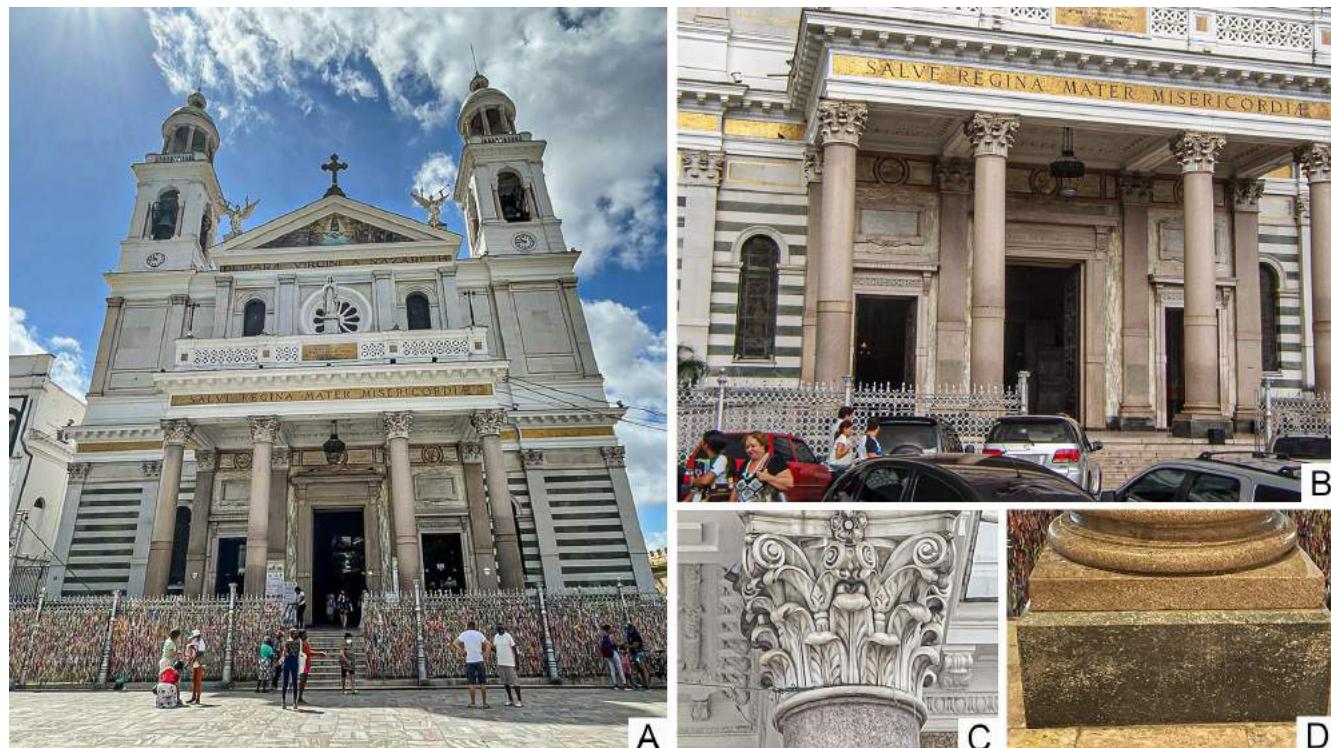
FIGURA 5.11: Imagens da Basílica Santuário Nossa Senhora de Nazaré, em Belém. A. Fachada principal. B. Detalhe da entrada sustentada por quatro colunas de sienogranito. C. Parte da coluna em sienogranito e o capitel em Mármore Carrara. D. Base da coluna em diorito, no qual observam-se as áreas com alteração.

des, altares, esculturas, escadarias, moldura de vãos e muretas das capelas laterais. A fachada da Basílica é constituída por uma entrada coberta, sustentada por quatro colunas, com fuste em granito rosa de Grusallo, um sienogranito, a base em diorito, uma rocha ígnea plutônica que apresenta cristais de plagioclásio alterados para sericita e epidoto, e o capitel em

Mármore Carrara (Figura 5.11). As rampas laterais são em granito e a escadaria frontal é toda em Lioz. Nas paredes observa-se a presença de rochas classificadas como brechas tectônicas, de composição carbonática. Brecha é uma classificação descritiva que, neste caso, corresponde a fragmentos angulosos de mármores de cor branca com granulação fina envoltos

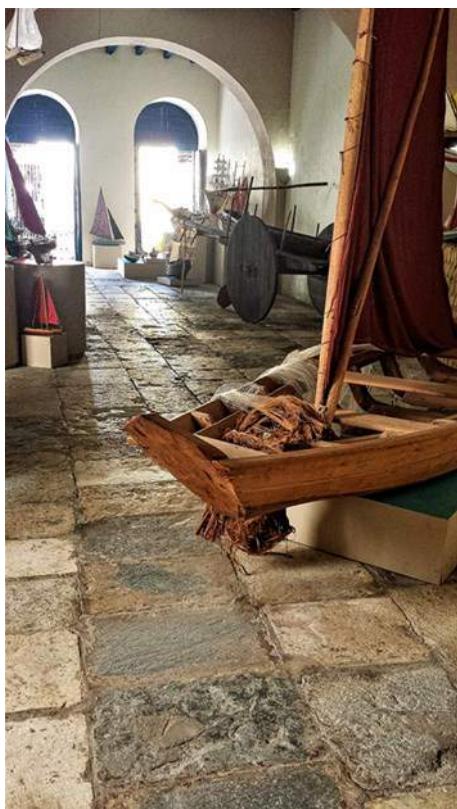
FIGURA 6.4: Lajotas de Calcário Lioz no piso do Museu Casa de Nhozinho (descritas pela equipe do Museu como "pedra de cantaria").

(Portugal, Giz, Nazareth, Catarina Mina entre outros - Figura 6.2) sob a forma de grandes lajotas (Figura 6.3) ou mesmo dentro de prédios antigos, como o Museu Casa de Nhozinho (<http://casadenhozinho.blogspot.com.br/>) (Figura 6.4). Esses calcários se mostram com uma grande quantidade de fósseis de animais marinhos que viveram há milhões de anos atrás (Figura 6.3B).

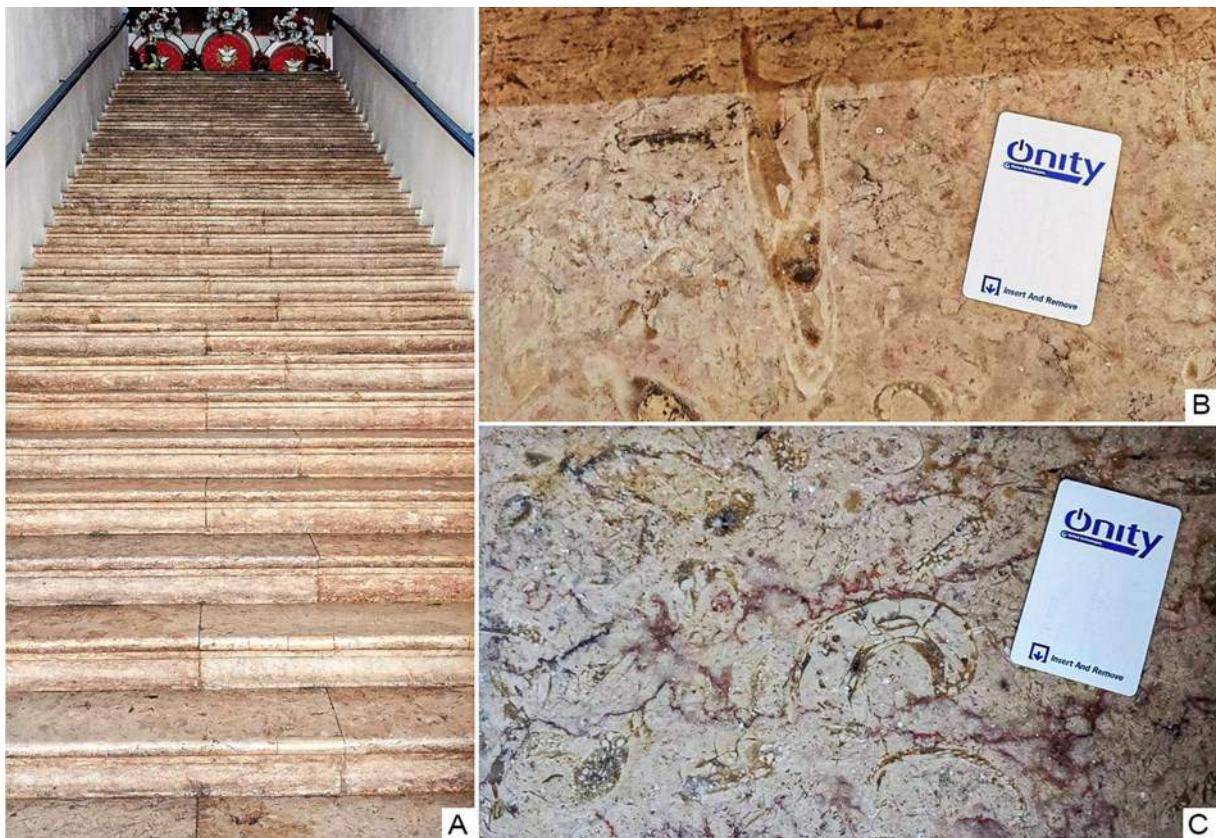
FIGURA 6.5: Exemplos do Calcário Lioz na Casa do Maranhão. A. Escadaria que dá acesso a exposição cultural. B. Corte longitudinal de um radiolítideo. C. Corte transversal de um caprinídeo, ambos em calcários da escadaria.

No interior da Casa do Maranhão (<http://www.casadomaranhao.com.br/>) existe uma escadaria que dá acesso ao piso superior (exposição da parte cultural - no piso inferior tem a exposição da parte histórica). A escadaria é toda feita em Calcário Lioz com belíssimos exemplares de fósseis marinhos (Figura 6.5), do tipo rudista (exemplo de moluscos que viveram em tempos passados). Os fósseis incluem os dois tipos principais (a) Radiolítídeos e (b) Caprinídeos (Figura 6.6). Os primeiros têm formas cônicas à semelhança da Figura 6.5B, enquanto que os segundos têm uma forma em espiral, semelhante ao da Figura 6.5C.

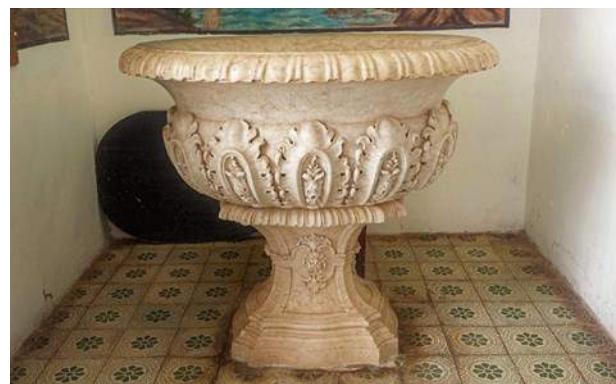
FIGURA 6.7: Pia batismal, trabalhada em cantaria, na Catedral de Nossa Senhora da Vitória elaborada em Calcário Lioz, com adornos em cantaria.

Na Catedral de Nossa Senhora da Vitória, construída por volta de 1690, destaca-se uma Pia Batismal toda feita em Calcário Lioz, com diferentes adornos feitos em cantaria (Figura 6.7).

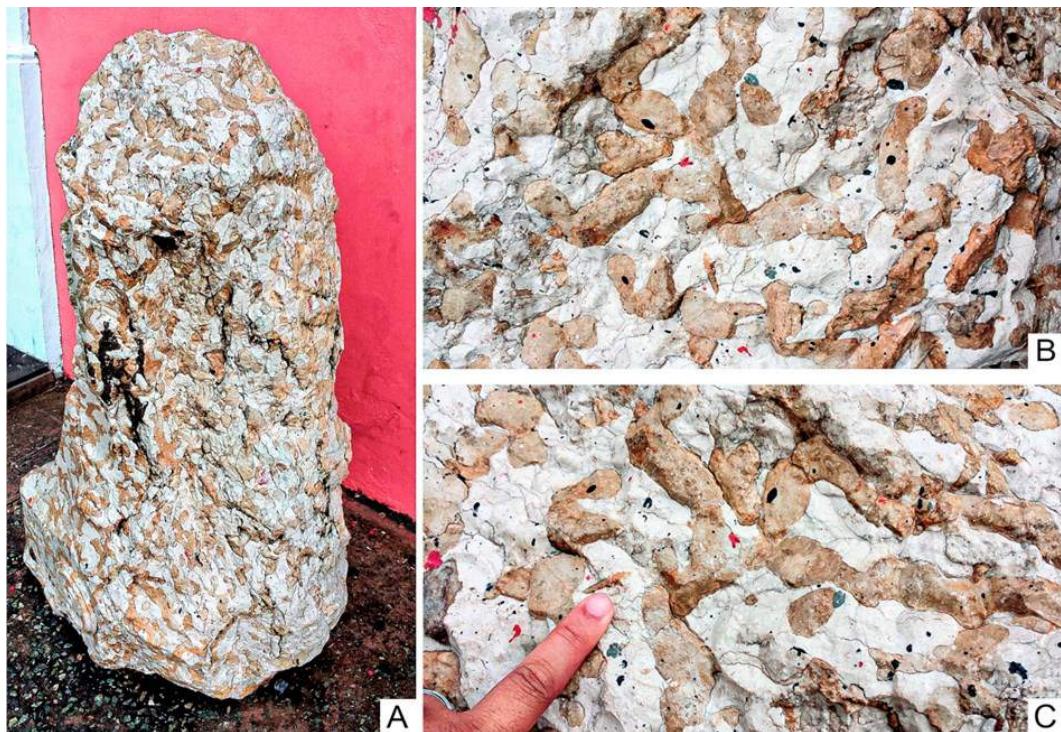
FIGURA 6.8: A. Calcário intensamente bioturbado, com vestígios da passagem de artrópodes. B e C. Detalhes no calcário das marcas de bioturbação identificadas com uma tonalidade mais escura.

samente bioturbado - concentração da passagem de seres vivos em determinados níveis ou camadas na rocha, com perturbação intensa ou não das estruturas sedimentares. Essa rocha foi toda atravessada por artrópodes - animais invertebrados com exoesqueleto rígido, a exemplo de gafanhotos, centopeias, entre outros. Os icnofósseis - estruturas e/ou vestígios de atividade orgânicas fossilizadas, ficaram com uma tonalidade mais escura, o que dá à rocha um aspecto diferente, com uma densa estrutura 3D (Figura 6.8).

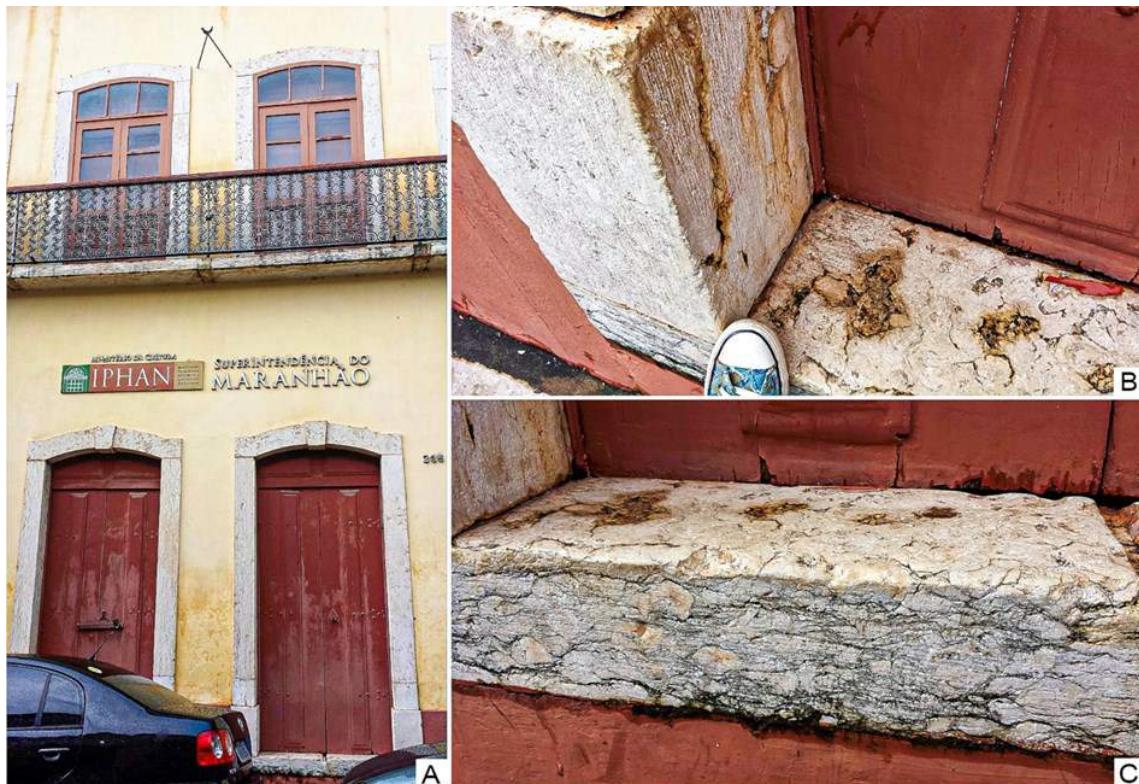
FIGURA 6.9: A. Pórtico e soleira na entrada do prédio do Iphan/MA formado por Calcário Lioz. B. Detalhes dos blocos construídos em calcário com inúmeros fósseis. C. Calcário Lioz com marcas de dissolução parcial (planos estitolíticos - superfícies marcadas e evidenciadas por um plano que separa duas massas rochosas, com a aparência de uma fina sutura, de tonalidade escura, provavelmente resultado da acumulação de argilominerais) e pedaços de conchas de rudistas (radiolitídeos?).

Por fim, um outro local com destaque para a presença do Calcário Lioz é o Instituto do Patrimônio Histórico Artístico Nacional - Iphan/MA. Nele, identificam-se soleiras e pórticos de entrada do prédio com a rocha em estágio original, sob a forma de blocos (Figura 6.9). A rocha mostra inúmeros fósseis.

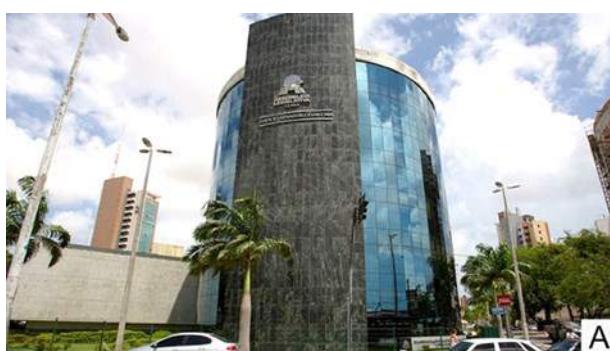
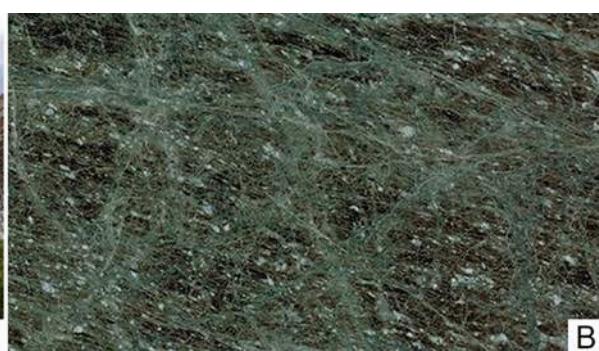
FIGURA 7.1: Ultramylonito *Green Galaxy* (ou *Verde Pantanal*). A. Revestimento da fachada da Assembleia Legislativa do Ceará. B. Detalhe da textura da placa polida. Fonte de B: <https://images.app.goo.gl/Bwo4DdfVynTcF5tNA>.

O *stock* Tucunduba constitui um corpo granítico-granodiorítico, de onde se extrai um ultramylonito quartzo-feldspático com cor predominante verde, conhecido comercialmente como *Green Galaxy* ou *Verde Pantanal*. A aplicação mais conhecida encontra-se na fachada do novo prédio da Assembleia Legislativa do Ceará (Figura 7.1).

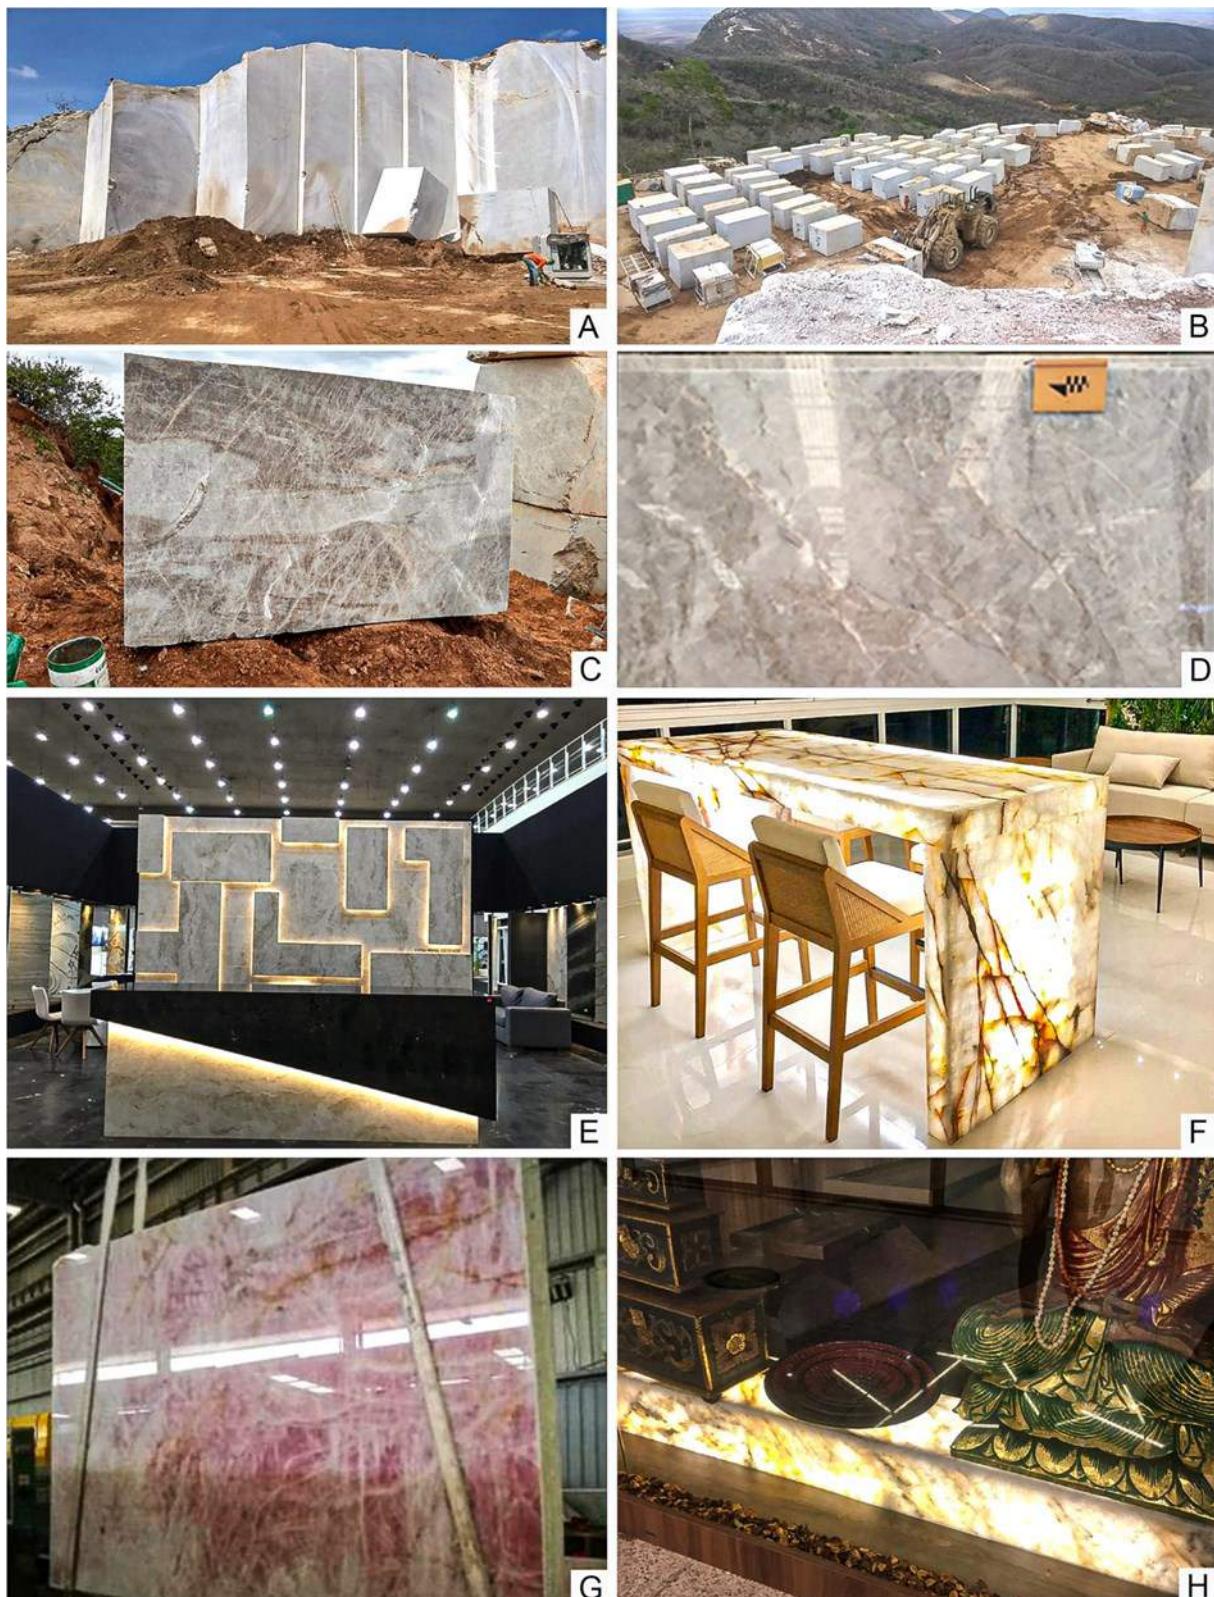
FIGURA 7.4: Quartzito Perla Santana, Serra do Mucuripe, Santana do Acaraú/CE (A a D). A. Frente de lavra com fio diamantado em bancadas de 12 metros. B. Pátio de estocagem de blocos. C. Bloco mostrando a coloração e textura do quartzito. D. Detalhe da placa polida do quartzito. E e F. Trabalhos decorativos realizados com iluminação de quartzitos. G. Placa polida do Quartzito Cristallo Pink. H. Quartzito Ônix Vision translúcido com efeito de retro iluminação em uma vitrine de loja. Fotografias A a D: Jorge A. Nunes, E a G: <https://www.stone-ideas.com/pt/84418/cristallo-pink-quartzite-from-brazil>.

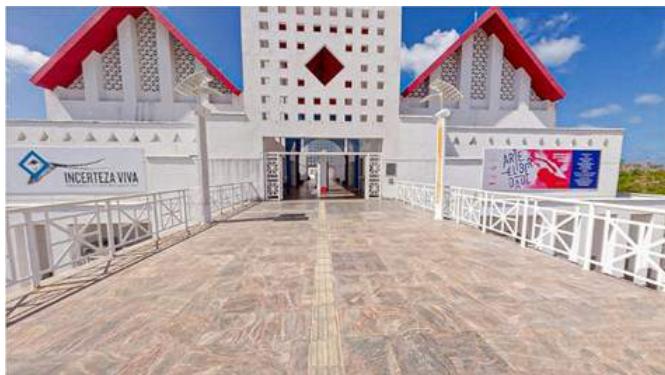
FIGURA 7.5. Fachada do Centro Cultural Dragão do Mar. Toda a extensão do piso interno e externo foi revestida com o Migmatito Red Symphony. Fotografia: <http://www.dragaodoMar.org.br/360/fachada/>.

Ainda na região norte do estado, no município de Aracatiaçu, um migmatito de cor preta, branca e vermelha é explorado comercialmente com o nome de *Red Symphony*. Essa rocha foi aplicada em toda a extensão do piso do Centro Cultural Dragão do Mar, importante equipamento cultural de Fortaleza, construído e administrado pelo Governo do Estado do Ceará. Apesar de mais de 20 anos submetida a intenso tráfego, insolação e chuvas, a rocha apresenta-se ainda com todas as suas características estéticas preservadas (Figura 7.5). As atividades de extração deste migmatito foram desativadas há mais de quinze anos.

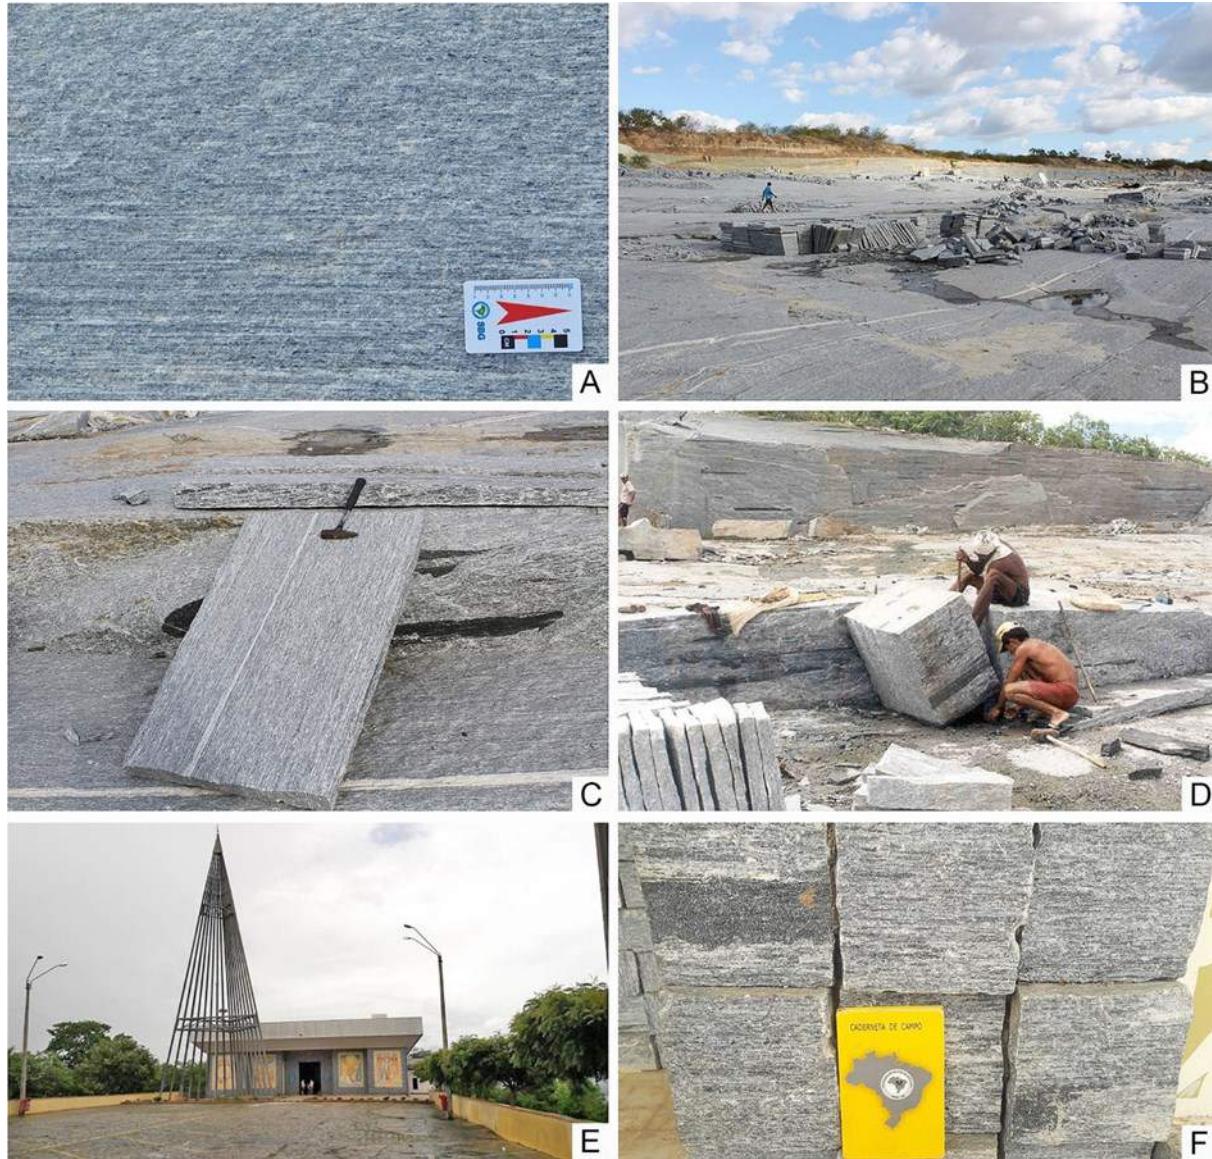
FIGURA 7.6: Pedra Quixadá. A. Ortognaisse milonítico *in situ*, destacando o aspecto homogêneo e a foliação milonítica da rocha. B. Aspecto geral da lavra de Pedra Quixadá. C. Placa de ortognaisse milonítico extraída artesanalmente. D. Etapa do processo artesanal de extração da Pedra Quixadá. E. Igreja do Santuário Nossa Senhora Rainha do Sertão, localizada no topo da Serra do Urucum, Quixadá (CE). F. No detalhe, o revestimento com Pedra Quixadá.

pretéritas do gnaisse. Ele é explorado como pedra natural, sendo muito utilizado como revestimento em paredes e muros, pisos e calçamento público (Vidal et al. 2005). Sua extração é frequentemente realizada de maneira rudimentar. No município de Quixadá, no topo da Serra do Urucum, a fachada do Santuário Nossa Senhora Rainha do Sertão é toda revestida pela Pedra Quixadá (Figura 7.6).

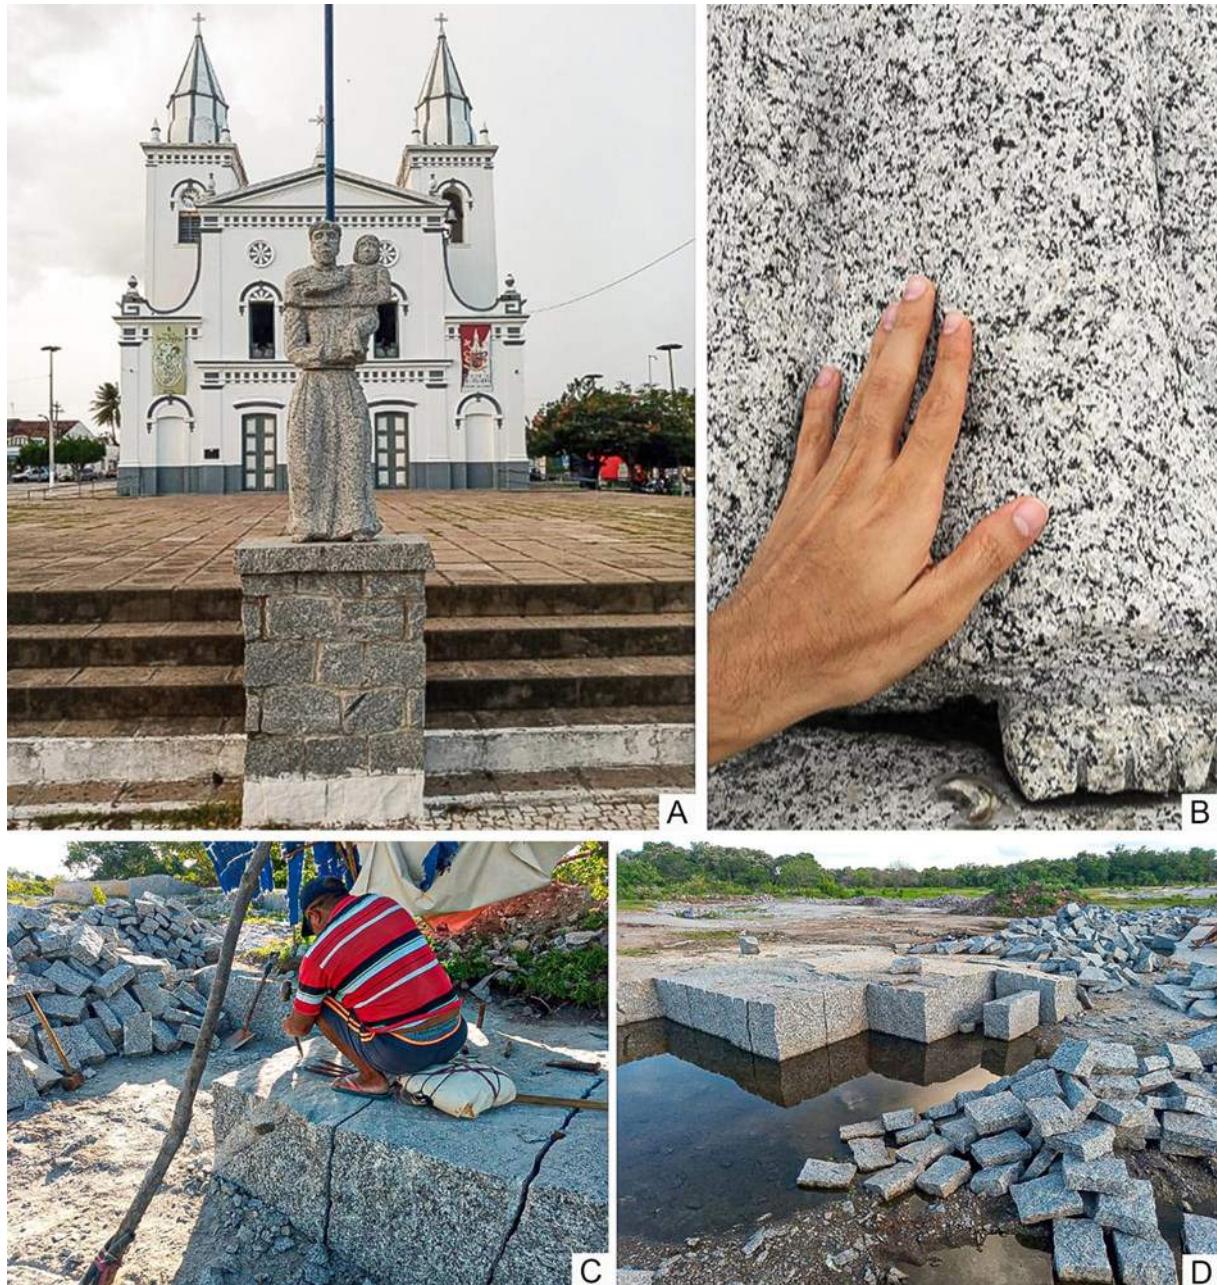
FIGURA 7.8: A. Escultura em granito de Santo Antônio, em frente à Igreja Matriz de Quixeramobim, datada do ano de 2006. B. Detalhe do granito utilizado na escultura. C. Aspecto geral da laje granítica em pedreira do distrito de Alegre, Quixeramobim. D. Detalhe do processo rudimentar de corte da rocha. Fotografias A, C e D: Alexandre P. Alcântara.

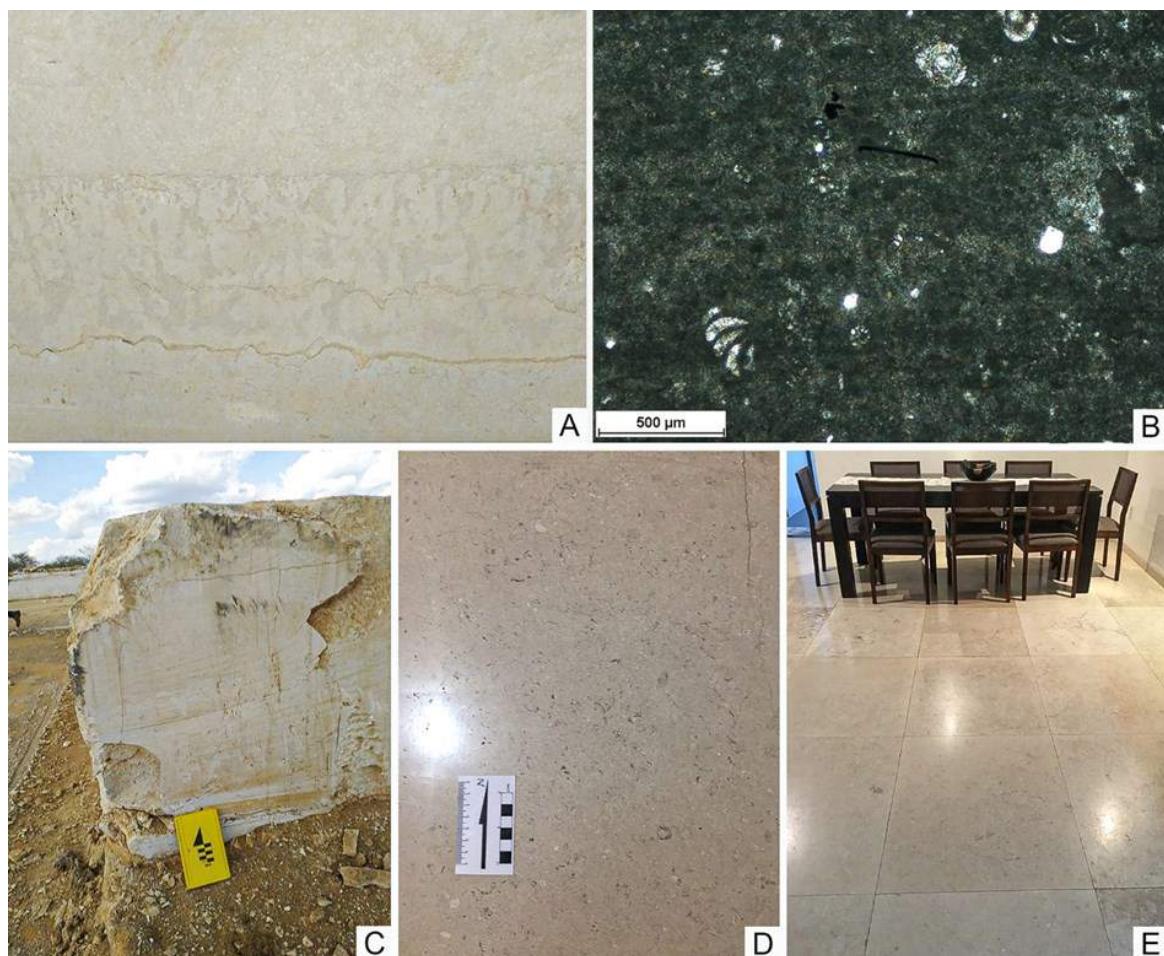
FIGURA 7.10: Calcário Jandaíra. A. Aspecto geral do Calcário Jandaíra com destaque para a estrutura compacta e textura fina. B. Fotomicrografia exibindo a presença de microfósseis no Calcário Jandaíra, nicois cruzados. C. Detalhe de uma das frentes de lavra de exploração do Calcário Jandaíra no município de Tabuleiro do Norte (CE). D. Detalhe de placa polida, notar a diversidade do conteúdo fossilífero. E. Calcário da Formação Jandaíra, Crema Paraná, aplicado em revestimento de piso residencial. Fotografias A a C: Breno R. dos Santos.

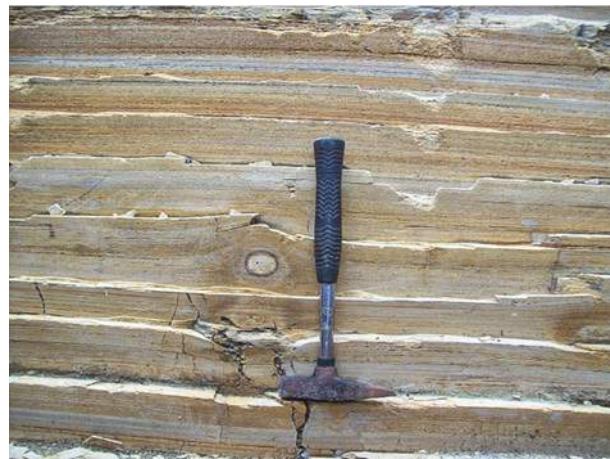
FIGURA 7.11: Calcário laminado (Pedra Cariri) com destaque para a estrutura laminar e homogeneidade da rocha.

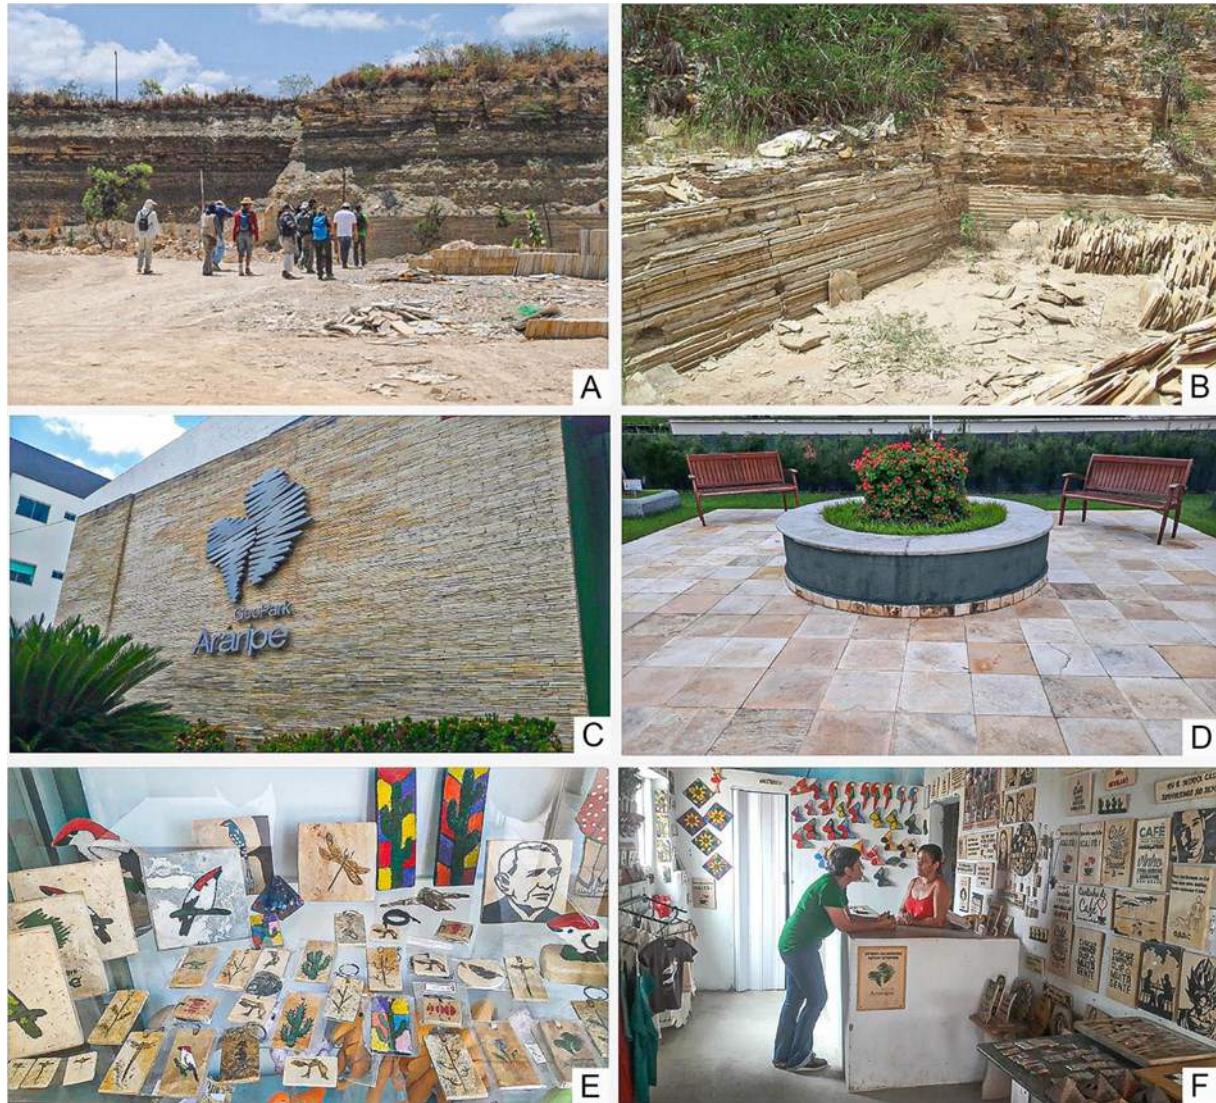
FIGURA 7.13: Pedra Cariri. A. Aspecto geral de uma pedreira de calcário laminado em Nova Olinda (CE). B. Detalhe de antiga pedreira de calcário laminado, com destaque para o nível de calcário laminado e pilha de placas extraídas à frente. C. Fachada do Araripe Geopark Mundial da UNESCO (Crato/CE) revestida com Pedra Cariri. D. Pedra Cariri aplicada como piso na área externa em condomínio residencial de Fortaleza. E. Geoprodutos a partir da Pedra Cariri em exposição no Araripe Geopark Mundial da UNESCO: chaveiros e pequenos quadros com motivos locais. F. Interior de loja de artesanatos no município de Nova Olinda (CE) que utiliza a Pedra Cariri como matéria-prima. Na parede, quadros temáticos confeccionados em Pedra Cariri.

calçadas e piscinas, além de ser aplicada em artesanatos e bijuterias (Figura 7.13).

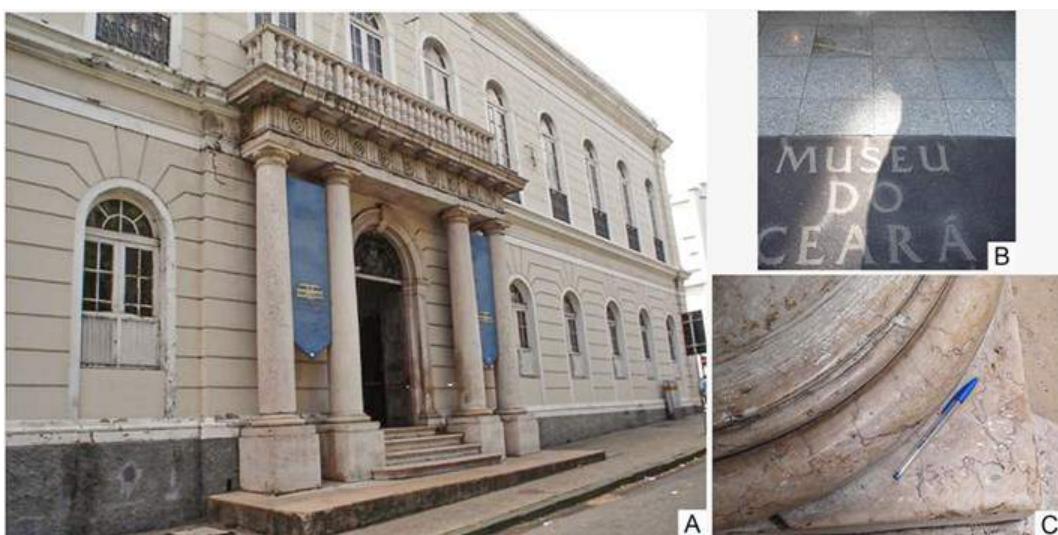
FIGURA 7.15: Museu do Ceará. A. Fachada do prédio. B. Detalhe do piso da entrada do museu, revestido com Granito Cinza Andorinha. C. Detalhe da coluna da escadaria na entrada do edifício em Lioz (calcário português).

No centro da cidade, o prédio do Museu do Ceará pertence a um importante conjunto arquitetônico da capital cearense, e foi idealizado para ser a Assembleia Provincial do Ceará, na época do Brasil-Império (Figura 7.15). As obras do edifício foram concluídas em 1871, sendo tombado como Monumento Nacional pelo Iphan em 1973. O prédio é em estilo neoclássico e mantém suas características arquitetônicas originais (EBC 2021).

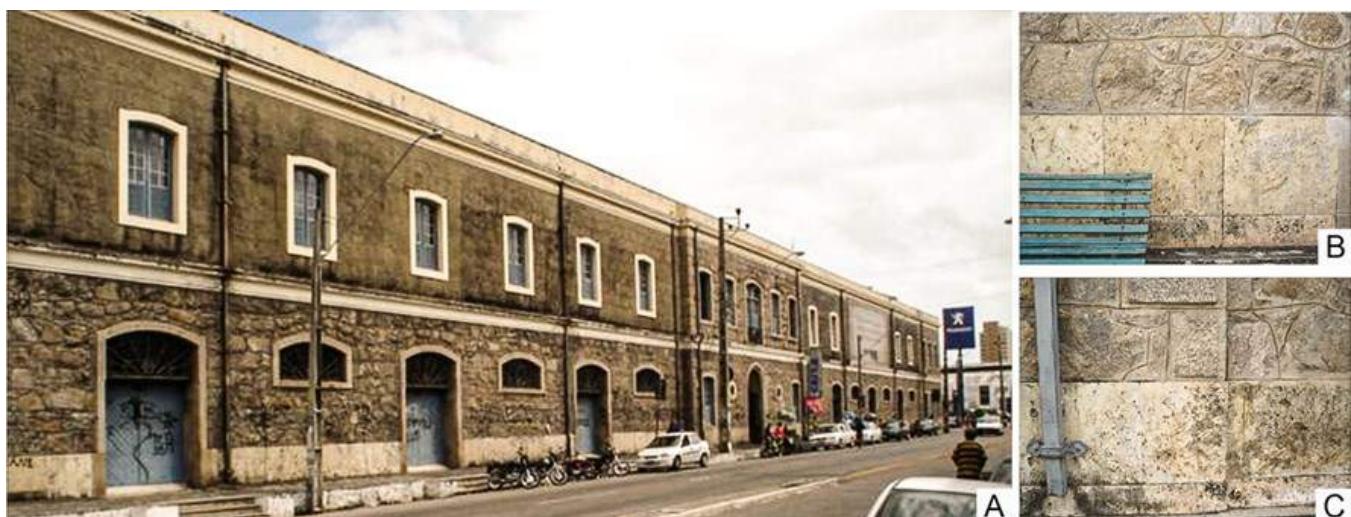
FIGURA 7.16: A. Prédio da antiga Alfândega, apelidado “Gigante de Pedra”. B. Detalhe interno do alicerce (em calcário) e da fachada (em granito). C. Detalhe externo do alicerce (em calcário) e da fachada (em granito) com deterioração diferenciada entre as duas rochas.

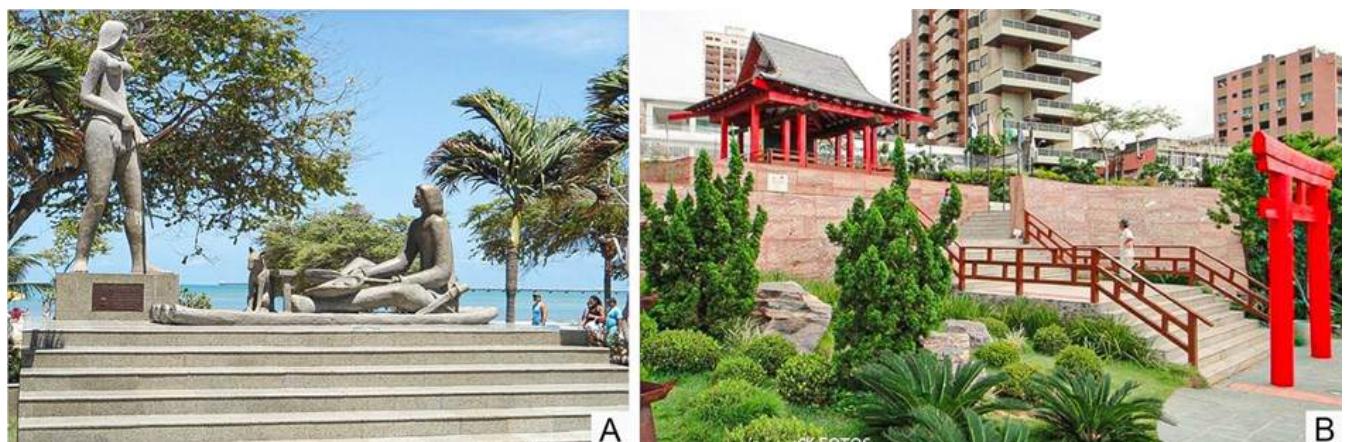
FIGURA 7.17: A. Monumento à Iracema. Base e escadas construídas em Granito Meruoca Clássico. B. Jardim Japonês. Notar as pedras brutas como elemento de jardinagem à esquerda da foto, e os muros revestidos com o Conglomerado Bordeaux Santana. Fotografia A: http://site1382380002.hospedagemdesites.ws/wp-content/uploads/2013/02/Est-C3-A1tua-de-Iracema_velha-1.jpg e B: <https://images.app.goo.gl/C2ZDg3QckiZUk3mc9>.

revestidos pelo Granito Meruoca Clássico (Figura 7.17A).

cente d'água, cascata, luminárias e pontes, além de dois jardins, um horizontal e um vertical, com diversas espécies de plantas japonesas e brasileiras, e esculturas do artista cearense Ascal, que elaborou peças exclusivas para o espaço (Diário do Nordeste 2011). No local, foram utilizados gnaisses brutos, inseridos como elemento de jardinagem, e rochas ornamentais polidas, como os conglomerados pro-

venientes de Santana do Acaraú, conhecido comercialmente como *Bordeaux* Santana (Figura 7.17B).

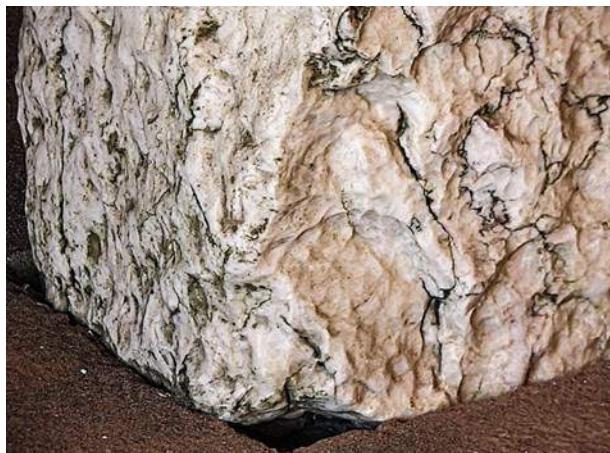
FIGURA 8.3: Detalhe do Calcário Lioz, de cor marfim claro, no qual foi esculpido o Marco de Touros.

O Marco de Touros foi confeccionado em calcários fossilíferos, mais comumente conhecido por Pedra Lioz (ou Calcário Lioz). Tratam-se de rochas sedimentares, carbonáticas, de textura microcristalina, cretáceas, identificadas em Lisboa e arredores (Silva 2019), formada quase que exclusivamente por calcita, podendo conter ainda quartzo e óxido de ferro, além de fósseis do tipo rudistas. Segundo Silva (op. cit.) são reconhecidos 4 tipos principais desse calcário: Lioz (marfim), Chainnette (rosa), Encarnadão (vermelho) e Amarelo Negrais (amarelo). A rocha que forma o Marco de Touros corresponde ao clássico Calcário Lioz, de cor marfim claro (Figura 8.3), contendo fósseis do tipo rudistas espalhados na rocha.

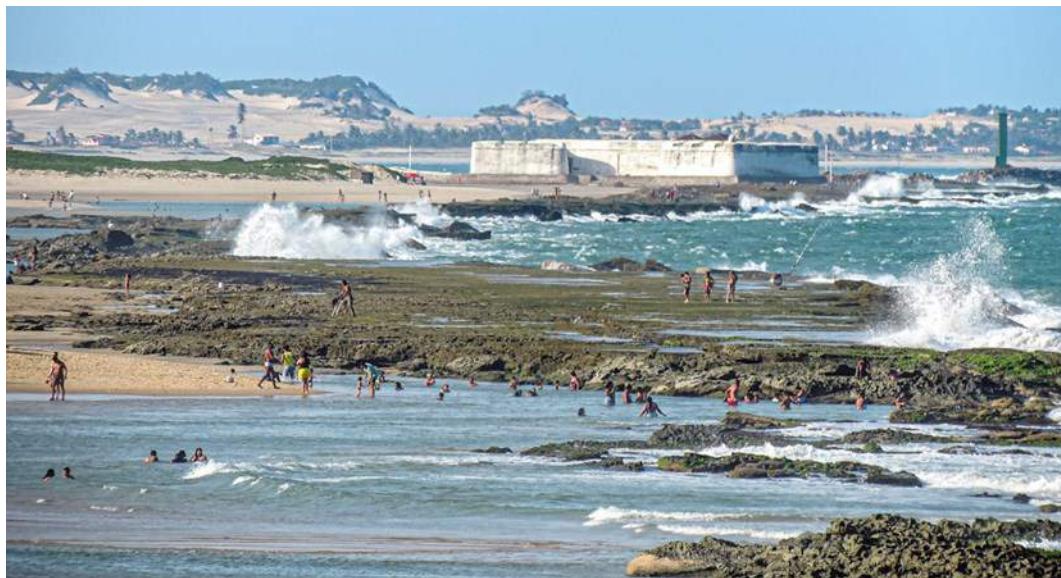
FIGURA 8.4: O Forte dos Reis Magos foi erguido sobre corpos de arenitos praiais na desembocadura do Rio Potengi.

Tida como a primeira edificação da cidade, o Forte dos Reis Magos está localizado na desembocadura do Rio Potengi, sobre os corpos de arenitos praiais que são encontrados na região (Figura 8.4), e que serviram de fundação sólida para a edificação. Estes arenitos foram descritos por Branner (1904). O início da cons-

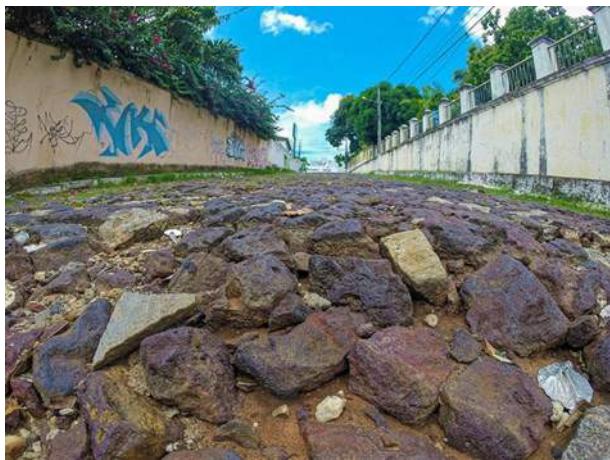
FIGURA 8.7: Travessa Pax, exemplo de calçamento completo na cidade do Natal com uso de arenitos ferruginosos.

Ainda são encontrados resquícios deste tipo de calçamento nas ruas Voluntários da Pátria, Quintino Bocaiúva, Coronel Lins Caldas e na Travessa Pax (Figura 8.7), onde existe o mais bem conservado exemplar do calçamento “pé-de-moleque” na cidade, com arenitos ferruginosos, ainda que esteja suscetível à constante degradação.

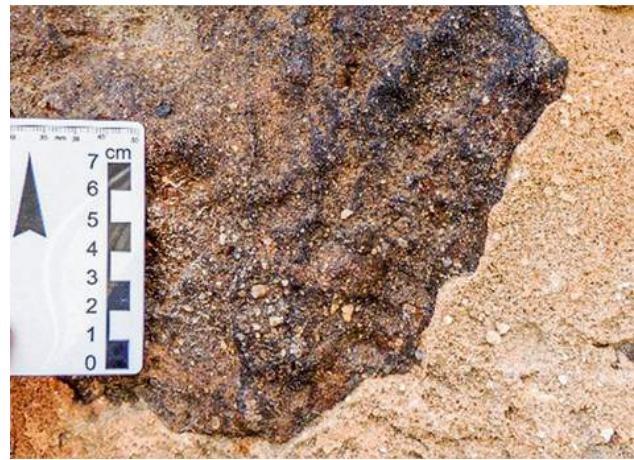
FIGURA 8.8: Aspecto de bloco de arenito utilizado na construção do Redinha Clube e da Igreja de Nossa Senhora dos Navegantes.

Em ambas as construções as rochas utilizadas, macroscopicamente, possuem cor escura (variando de preta a diferentes tons de marrom), matriz fina e se apresenta fortemente cimentada por óxido de ferro. Observa-se grãos subangulosos de quartzo que variam de 1 a 2 cm de diâmetro (Figura 8.8). Há uma di-

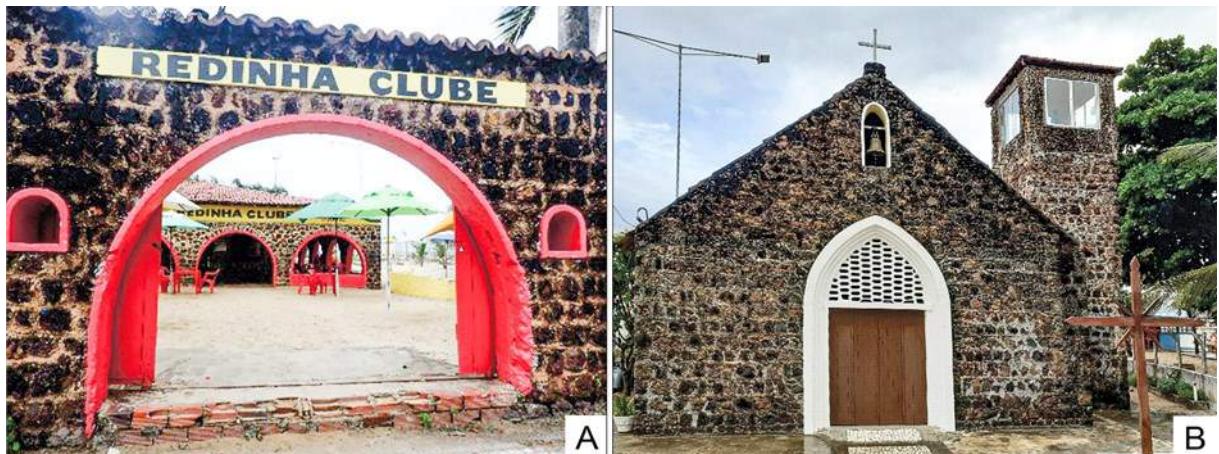
FIGURA 8.9: A. Pórtico de entrada do Redinha Clube. B. Fachada da Igreja de Nossa Senhora dos Navegantes.

O Redinha Clube passou por diversas modificações ao longo do tempo, mas continua funcionando como local de recreação para os seus frequentadores. A *Igreja de Pedras* foi erguida, inicialmente, devido à necessidade de um maior local de adoração à Senhora dos Navegantes (Figura 8.9), visto que até a década de 1950 só existia no local uma pequena capela. Como sua construção finalizada ficou de “costas” para o mar, os pescadores recusavam-se a adorar a padroeira da praia nesta igreja, motivo pela qual a imagem da santa, no alto da torre, é virada de frente para a praia. Por essa razão também até hoje, mesmo com as animosidades resolvidas, realizam-se duas procissões simultâneas na festa de Nossa Senhora dos Navegantes: uma marítima, com a imagem da capelinha dos pescadores, e uma terrestre, saindo da Igreja de Pedras.

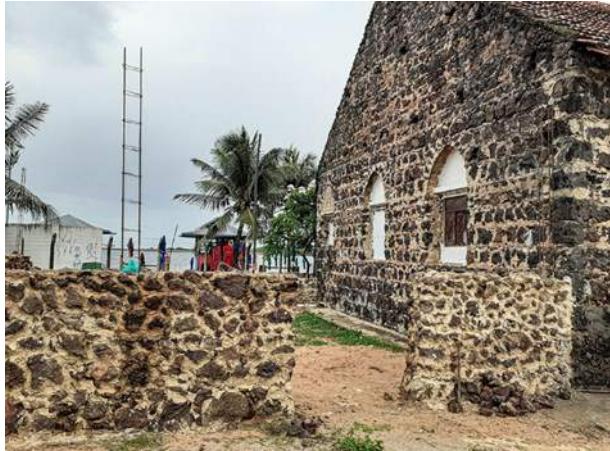
FIGURA 8.10: Obra de ampliação recente da igreja, onde foram utilizados os mesmos materiais, blocos de arenitos ferruginosos, e técnicas de construção.

Atualmente, a Igreja passa por um processo de ampliação (Figura 8.10) que guardou em seu processo construtivo o cuidado com os materiais e métodos empregados na construção original. Segundo informações da paróquia, as rochas utilizadas na ampliação da igreja foram retiradas em locais das cidades de Ceará-

Mirim e São Gonçalo do Amarante, na Região Metropolitana de Natal. Possivelmente, não foram os mesmos pontos de extração dos blocos da construção original, que deve ter-se dado no litoral da própria capital, devido à proximidade e facilidade de transporte à época, mas observa-se que o mesmo tipo de rocha foi usado.
