PATRIMÔNIO EM PEDRA

ELIANE APARECIDA DEL LAMA (ORG.)

ISBN: 978-65-86403-02-2
DOI: 10.11606/9786586403022

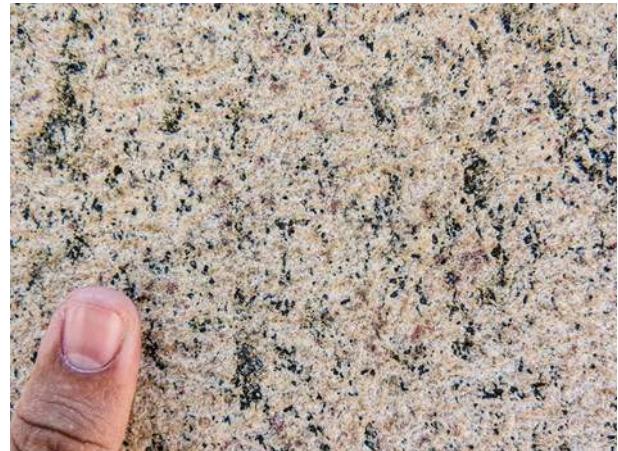
FIGURA 8.12: Detalhe do Granito Macaíba, destaque para alinhamento dos cristais de anfibólito.

As rochas utilizadas são, de forma geral, equigranulares, com granulação média, sendo compostos, essencialmente, por quartzo, feldspato potássio, plagioclásio, biotita e anfibólito (Figura 8.12). Ocasionalmente, ocorrem epidoto e titanita. A origem dos blocos são pedreiras na cidade de Macaíba, na Região Metropolitana, onde se encontra o corpo do Granito Macaíba, uma suíte cálcio-alcalina equigranular de alto potássio (Nascimento et al. 2015).

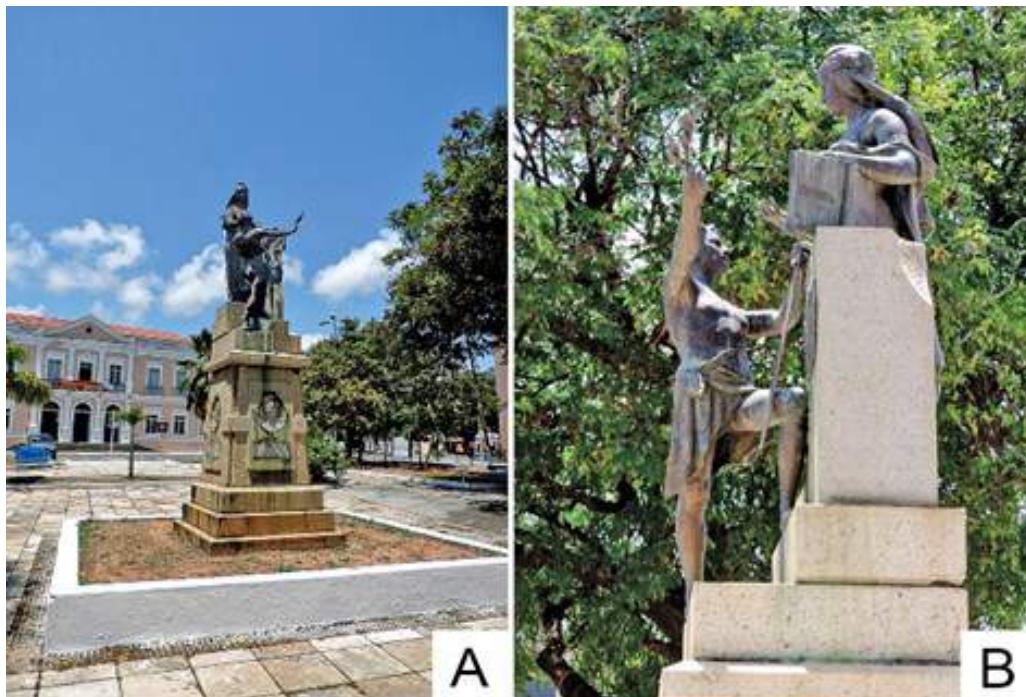
FIGURA 8.13: O monumento em homenagem ao centenário da independência do Brasil é composto de um pedestal em Granito Macaíba (A), com figuras em bronze no topo (B).

- Busto Padre João Maria (1909),
- Augusto Severo, potiguar pioneiro da aviação brasileira (1913),
- Tavares de Lira, historiador e político potiguar (1914),
- Revolução de 1817 (1917),
- Independência do Brasil (1922) – Figura 8.13.

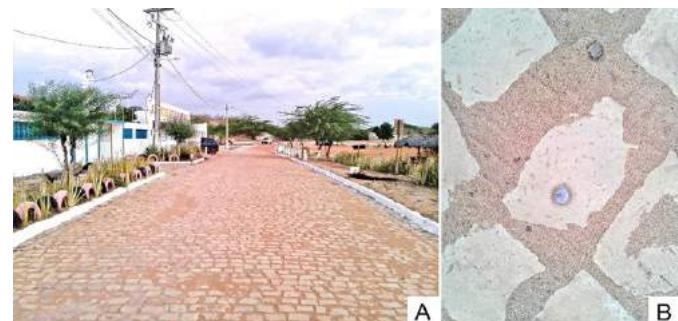
FIGURA 8.14: O Calcário Jandaíra é frequentemente utilizado para calçamento das ruas em algumas cidades no litoral norte do estado, a exemplo da cidade de Caiçara do Norte.

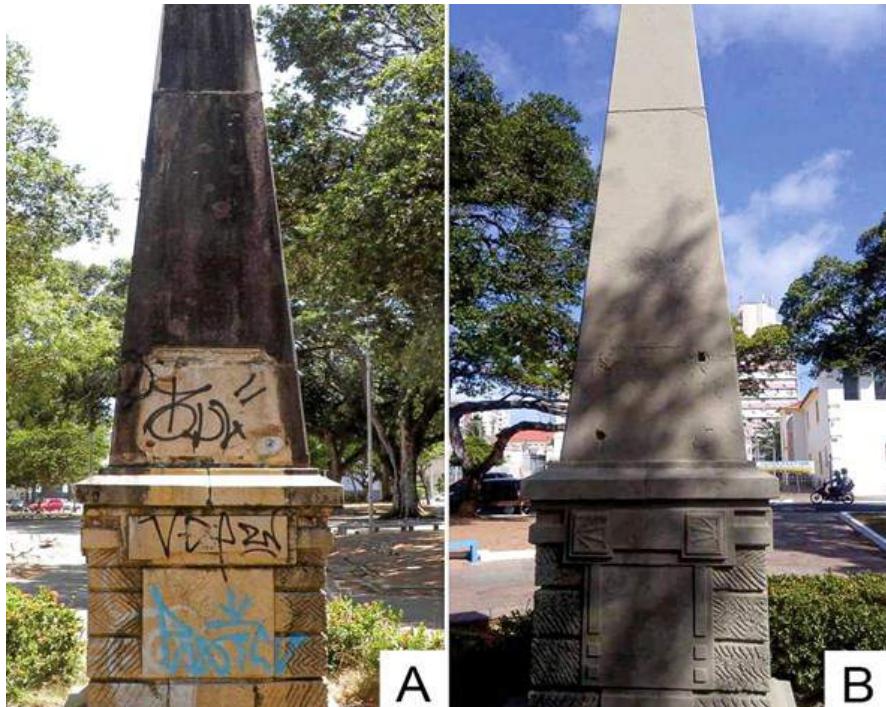
FIGURA 8.15: Monumento aos Mártires da Revolução de 1817. A. Pichações. B. Solução promovida pela prefeitura municipal: pintar em cinza, cobrindo todos os detalhes da rocha, impossibilitando sua identificação.

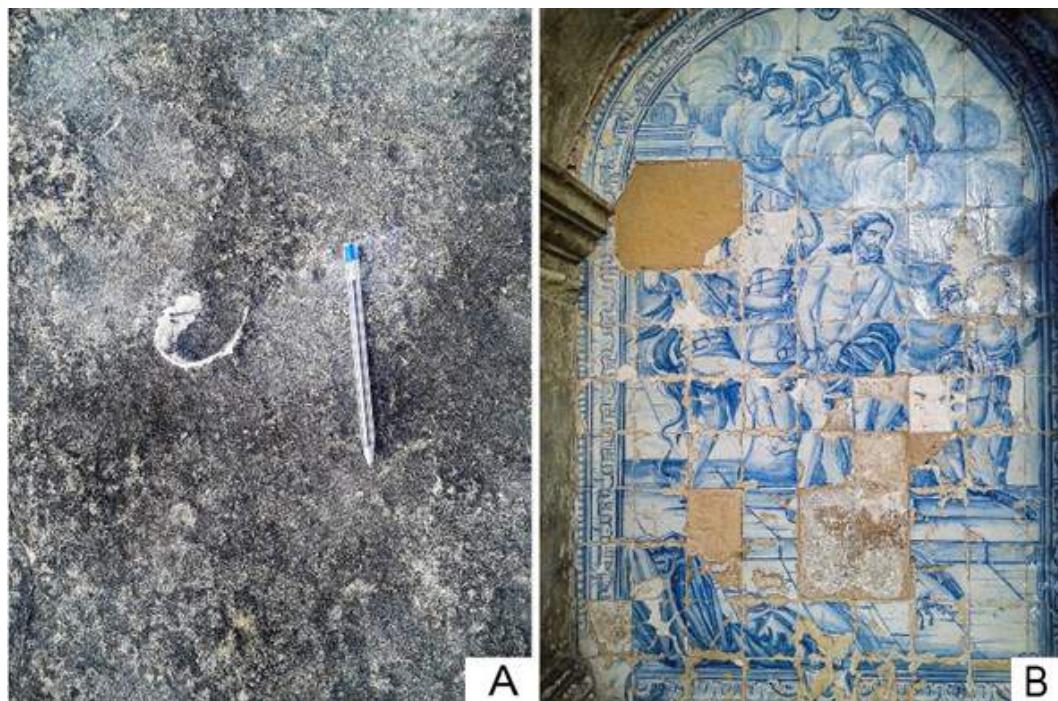
FIGURA 9.6: Elementos da geodiversidade ex situ no adro da Igreja de São Francisco. A. Detalhe da concha mineralizada de molusco no piso do adro. B. Detalhe de um dos nichos de azulejo, onde ficam visíveis seus defeitos. O azulejo é uma representação de um elemento da geodiversidade, o sedimento argiloso, que foi utilizado e enaltece o valor cultural da geodiversidade.

O piso do adro apresenta blocos de calcário maciço, de coloração creme, de 40×20 cm, alguns exibindo conchas de moluscos mineralizadas (Figura 9.6A). Entretanto, trabalhos arqueológicos executados pelo Iphan, em setembro de 2015, detectaram a presença de um piso abaixo do atual, formado por cerâmica e tijolos, provavelmente o piso original do adro. O adro é ladeado por dois tipos de painéis de azulejos lisos e enxaquetados, que se intercalam: azulejos brancos e azulejos brancos e azuis. Entre eles, três nichos em cada lado revestidos por azulejos decorativos policrônicos em tons azuis sobre fundo branco, representando a saga da Via Crucis. O trabalho é atribuído ao português Policarpo de Oliveira Bernardes, do século XVIII (Pinheiro 2005). Todos esses painéis apresentam graves defeitos estruturais, a exemplo de desprendimento da parede, rachaduras e embrechamentos, mesmo tendo passado, em 2010, por um processo de restauração, executada pelos alunos da Oficina-Escola (Figura 9.6B).

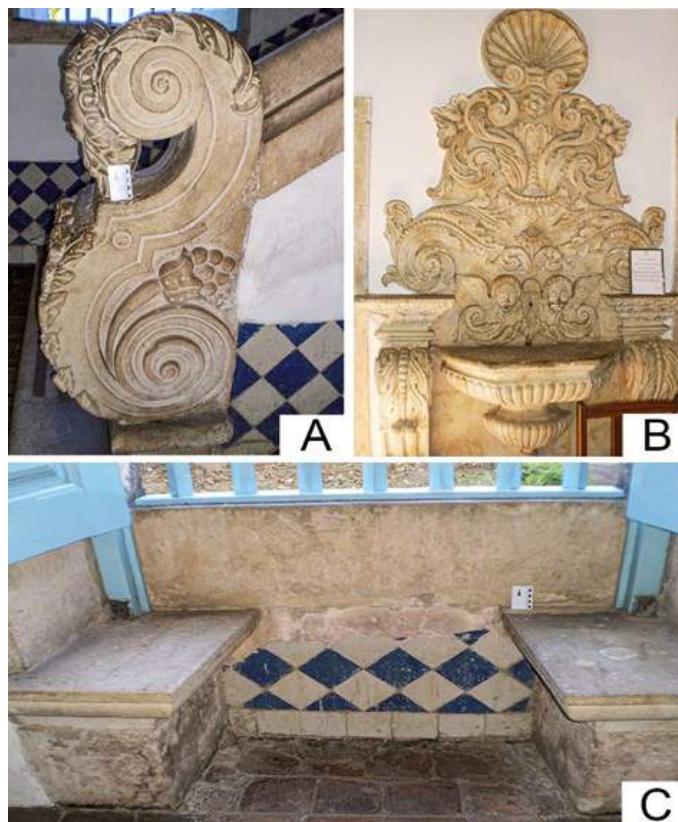
FIGURA 9.7: Amostras de nichos com cantaria em calcário do Conjunto Franciscano. A. Escadas ornada com escultura de carranca. B. Lavatório. C. Assentos.

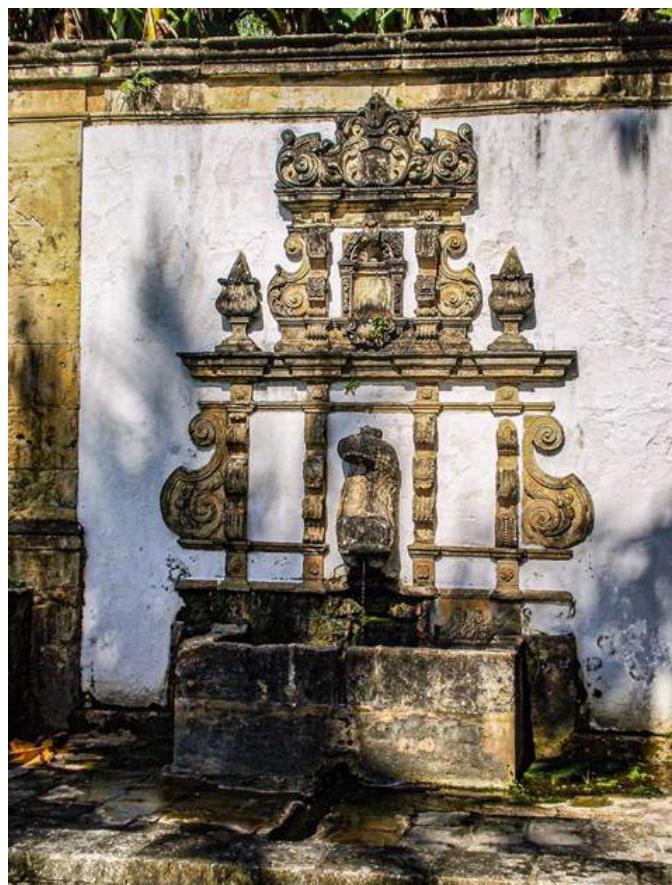
FIGURA 9.8: Frontispício da Fonte de Santo Antônio com suas características arquitetônicas.

O que resta da escultura de golfinho é circundado por quatro colunas estreitas, com cerca de 10 cm de largura, formando um andar infe-

rior, com dois mordilhões, com cerca de meio metro de altura, nas extremidades. O andar superior, mais estreito, é mais adornado, reduzindo-se a dimensão dos mordilhões nas extremidades e adicionando pequenas carrancas e folhas de acanto que compõem duas colunas estreitas. No centro, o nicho onde estava localizada a imagem de Santo Antônio perdeu-se com o tempo.

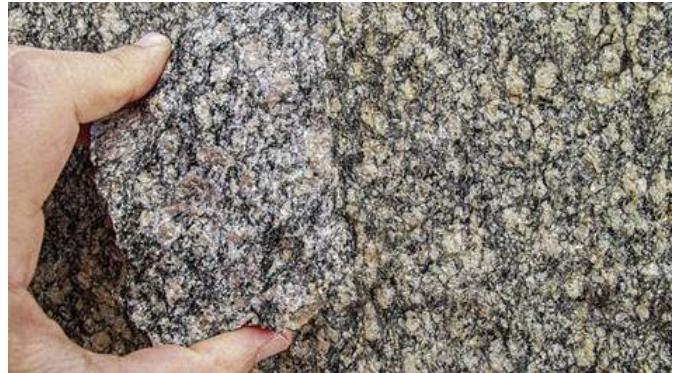
FIGURA 9.12: Comparação das características minero-texturais do Granodiorito Itaporanga (à esquerda, na mão) e o monólito da Praça da Pedra.

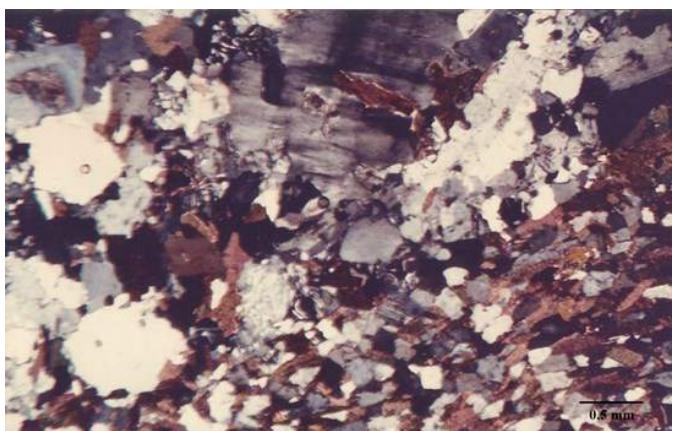
Figura 9.13: Lâmina delgada do granodiorito da Praça da Pedra, mostrando microclínio, no alto e biotita, à direita. Nicóis cruzados.

O quartzo (1-3 mm) ocorre como cristais anédricos, com formato ameboide a alongado, intensamente subdividido, com contatos lobados a retos e localmente com arranjos poligonais. Em algumas zonas a deformação é um pouco mais intensa pois vemos quartzo recristalizado (poligonal). A andesina (0,4 a 1,6 mm), intensamente zonada, apresenta-se prismática, subédrica, alongada e quadrática, com núcleos sericitizados e macla da albite. Inclusa na biotita e apatita, localizadamente, apresenta recristalização metamórfica marcada pela formação de agregados granoblásticos finos (cerca de 0,1 mm), com contatos retos a lobados e intensa formação de mirmequitas e, localmente, textura lepidoblástica (Figura 9.13). Na deformação, a biotita está preservada ocorrendo formação local de clorita e/ou muscovita fina + clorita + epidoto. O microclínio é euédri-

co a subédrico (0,4-4,0 mm), rico em inclusões de biotita, quartzo e plagioclásio e com textura mirmequítica. Os cristais menores apresentam recristalização e formato poligonal, como um arranjo granoblástico. A biotita (0,2-0,4 mm) é castanha, prismática, subédrica, podendo ser intersticial ou estar inclusa no microclínio, podendo ocorrer como agregados de 3 a 4 grãos e aparecer titanita associada. Tende a estar alinhada, marcando uma foliação incipiente, geralmente associada ao quartzo e a andesina, podendo também estar inclusa nessa última.

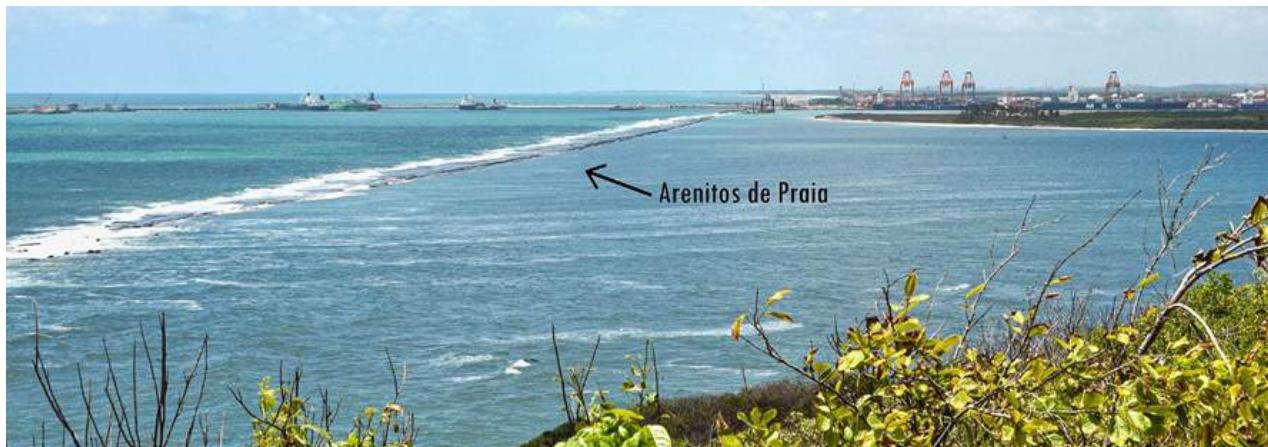
FIGURA 10.8: Linha de arenitos de praia protegendo a Baía de Suape.

Ainda com relação aos aspectos geológicos da região, destaca-se a ocorrência de longos corredores de arenitos de praia (beachrocks), reconhecidos na literatura científica como antigas linhas de costa, que nesse caso, mostra que ela estava mais avançada do que a atual durante o Holoceno e por atuarem como elementos naturais de proteção à erosão costeira (Figura 10.8).

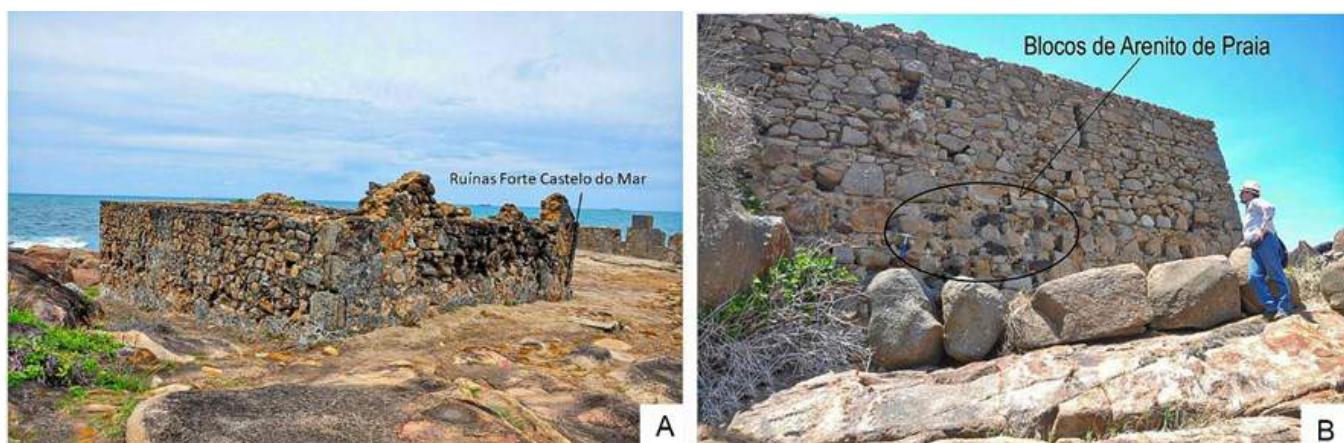
FIGURA 10.14: Forte Castelo do Mar. A. Vista geral do forte - Sul-Norte. B. Parede lateral, edificada essencialmente com blocos graníticos e alguns blocos areníticos.

unidos por argamassa de cal e areia (Melo Neto 1981) (Figura 10.14).

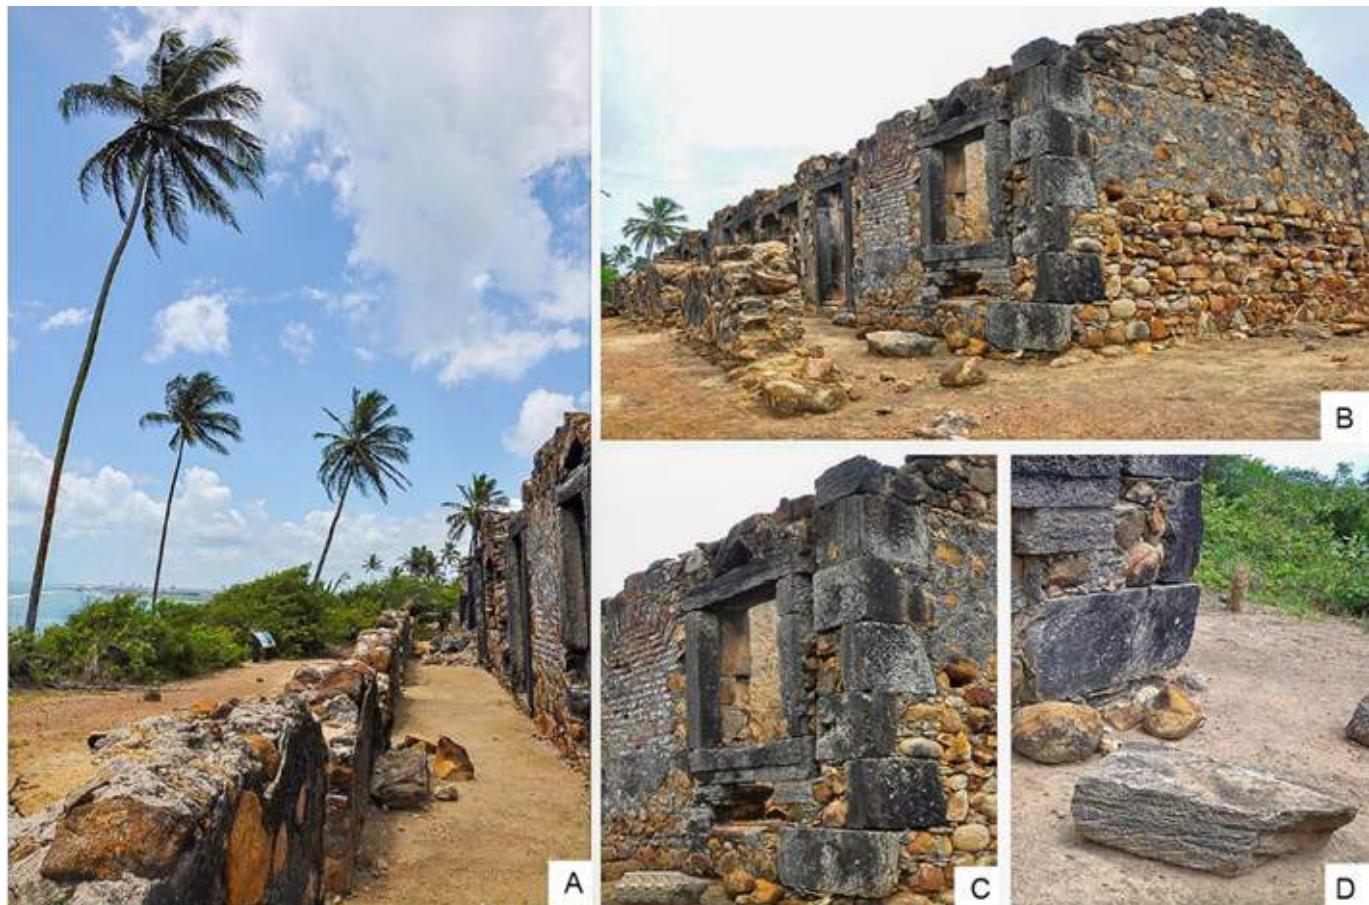
FIGURA 10.15: Quartel Velho. A e B. Lateral do quartel, sentido N-S. C e D. Detalhe dos blocos de granito e arenitos de praia, materiais pétreos utilizados na construção original.

É o maior prédio de todas as ruínas do Parque Metropolitano, ocupando uma área de 711 m², uma construção térrea em pedra e cal, presumivelmente do século XVII. Assim, do quartel tem se vista de toda Baía de Suape, com a linha de arenitos de praia fechando parte da barra, e vista panorâmica do forte e de parte do promontório no sentido norte e sul. Segundo Albuquerque et al. (1999), provavelmente funcionava como alojamento (quartéis) do comandante e dos soldados que serviam no Reduto (Figura 10.15).

O edifício encontra-se em ruínas com acentuado processo de deterioração, mas é possível ver o trabalho de cantaria nos blocos de arenito de praia. "De cantaria eram também as estruturas de 'conversadeiras', um assento de pedra em cada canto da janela do lado interno" (Albuquerque et al. op. cit., p. 158).

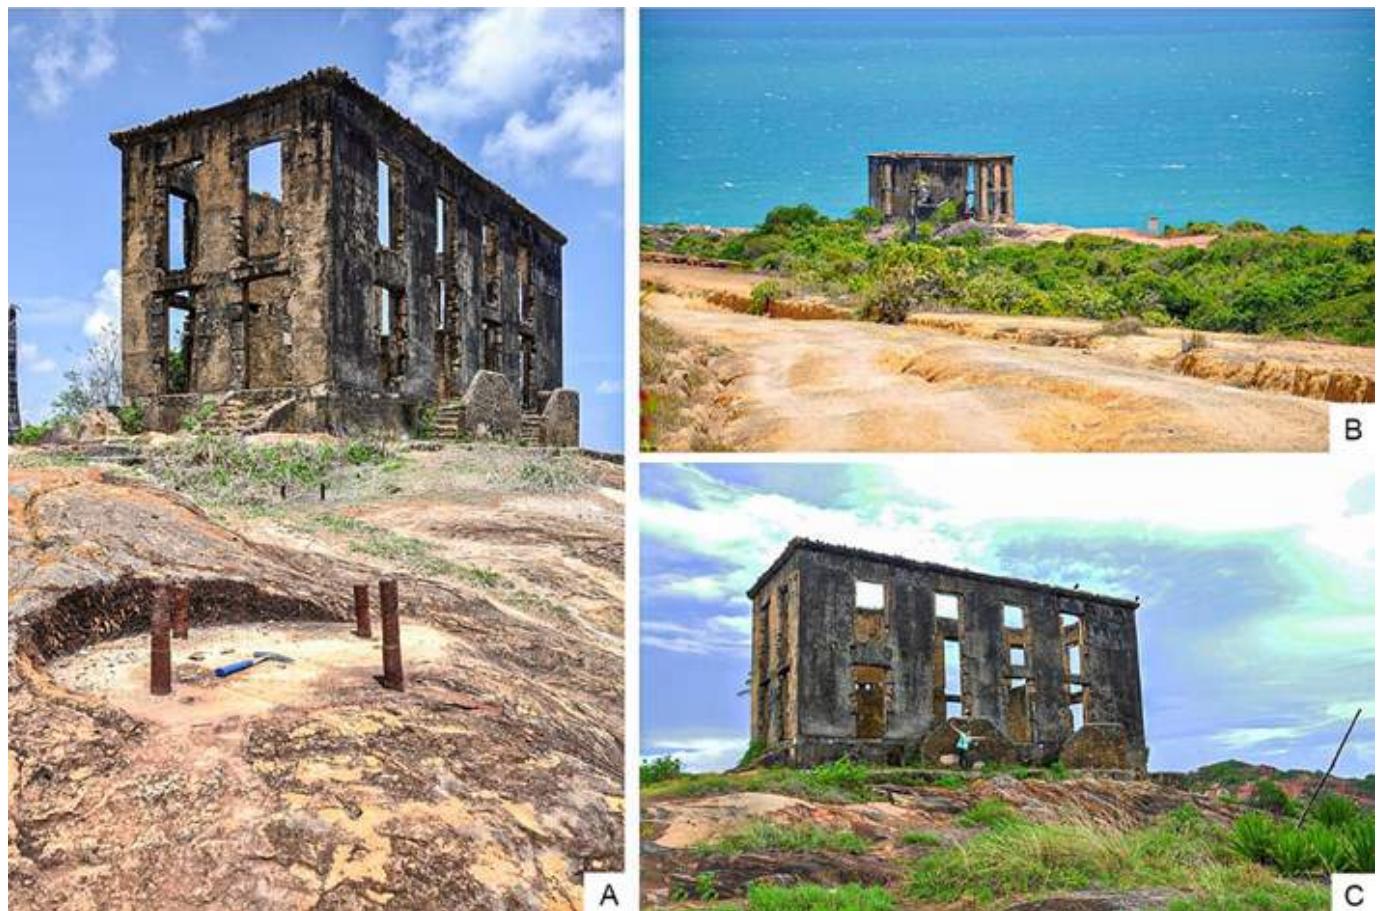
FIGURA 10.17: Casa do Faroleiro. A. Edificação sentido S-N, em primeiro plano observa-se parte da estrutura do antigo farol. B. Vista panorâmica. C. Fachada lateral E-W.

foi feita em substrato rochoso dado pelo granito (Figura 10.17), que por vezes encontra-se intensamente intemperizado.

A edificação encontra-se em uma cota topográfica mais elevada, no topo de uma colina e estrategicamente forma um mirante natural com vista panorâmica de grande parte do promontório, com pequenos vales, morros e praias rochosas bastante fraturadas (Guimarães 2013). Do ponto de vista estrutural, as ruínas da edificação seguem de pé, como um esqueleto de pedra completamente descarnado, abandonado desde a década de 40 do século passado.

Este cenário, de acesso fácil e falta de estruturas de proteção da edificação, torna-se uma grande preocupação com este patrimônio, uma vez que, mesmo estando de pé, é visível a deterioração por meio dos processos naturais, como o intemperismo, além das interferências antrópicas desordenadas.

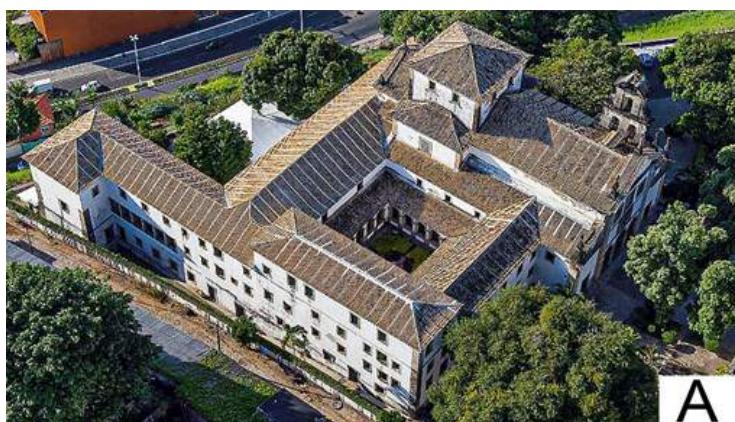
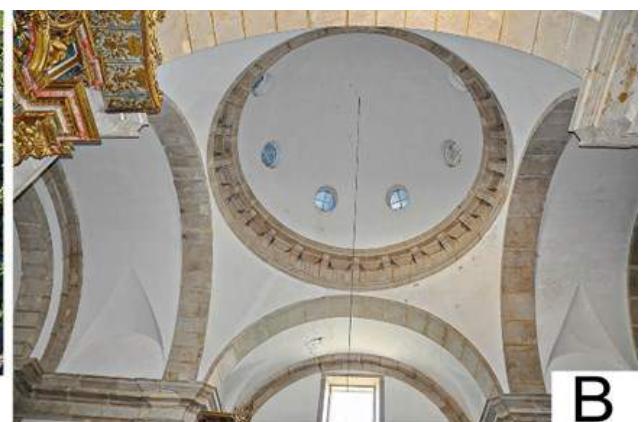
FIGURA 11.3: A. Foto aérea do convento de Santa Teresa. A cobertura mais elevada está sobre a cúpula da igreja. B. Cúpula sobre pendentes, no cruzamento do transepto, com telhado externo de quatro águas. Fotografias cedidas gentilmente por A: Nilton Souza e B: Francisco de Assis S. de Santana.

dos mais elegantes e bem proporcionados da nossa cidade, notando-se deliberada influência das concepções de Vignola, principalmente no seu projeto para o Gesù, de Roma, com capelas laterais intercomunicantes e um transepto pouco pronunciado, encimado por cúpula sobre pendentes (Figura 11.3B). D. Clemente Silva-Nigra, sempre preocupado em atribuir ao seu ancestral confrade, Frei Macário de São João, obras de relevo da nossa cidade, concebeu a hipótese de que o traço do convento dos Terésios teria sido desse famoso arquiteto beneditino. Entretanto não existem provas concretas para apoiar as suas elucubrações.

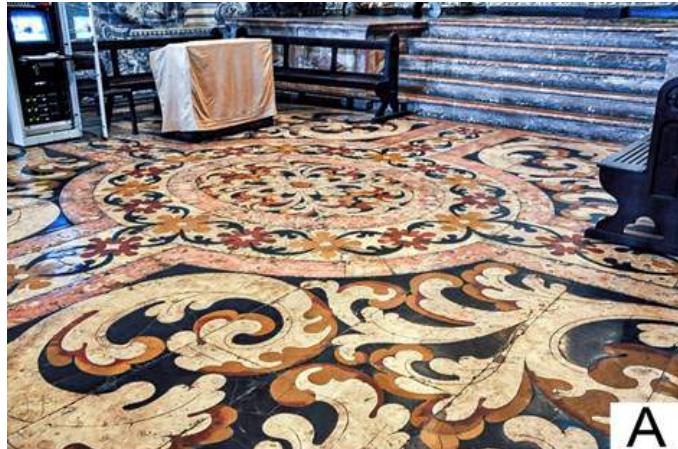
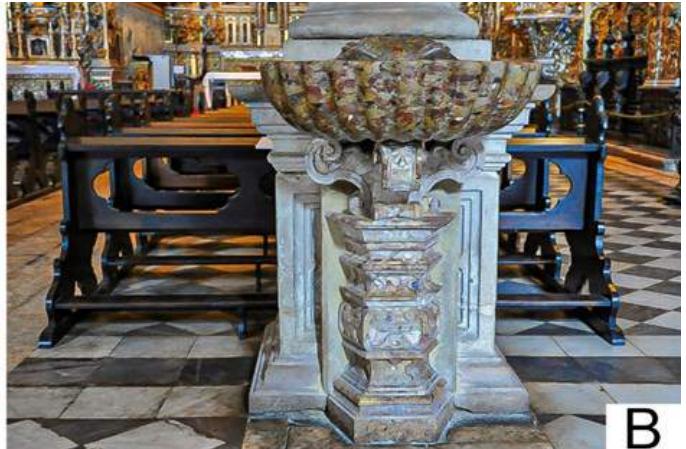
FIGURA 11.4: A. Pavimento "alcatifado" da capela-mor, do século XVIII, com bacia em Brecha da Arrábida. B. Piso da nave e uma das pias de água-benta. C. Fachada principal do Convento Franciscano de Caiuru. D. Arquipélago de Tinhare e a Cidade do Salvador.

Arrábida (Figura 11.4B).

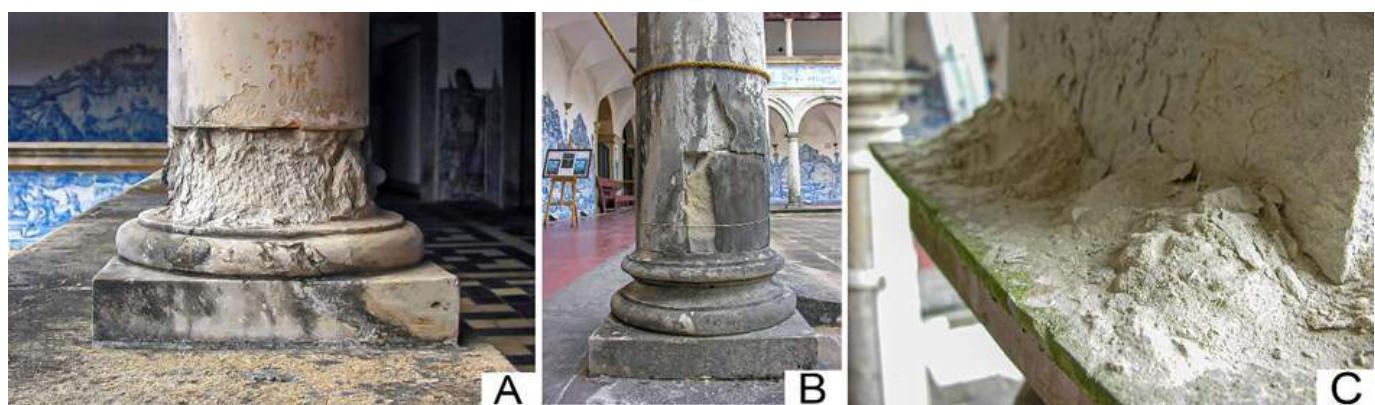
FIGURA 11.5: A. Coluna da varanda do claustro. B. Coluna das arcadas do claustro. C. Degradação da pedra na altura das impostas de uma arcada.

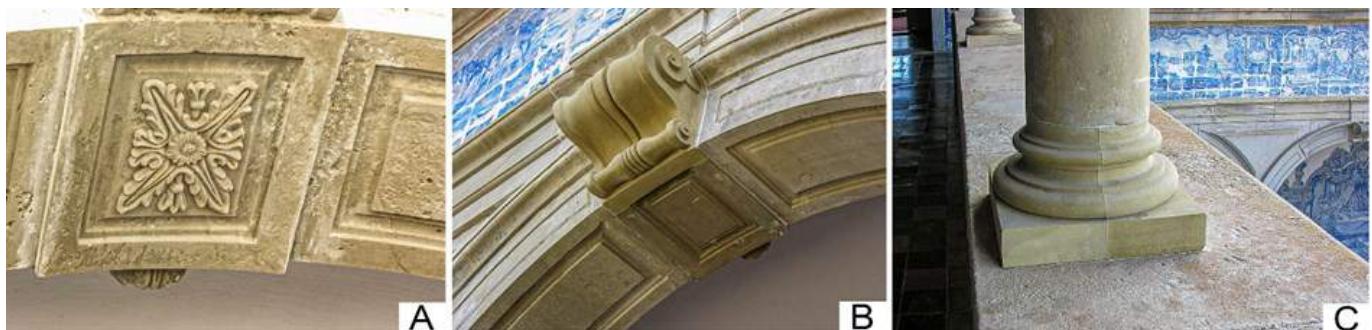
FIGURA 11.9: A. Réplica de detalhe decorativo de uma “pedra chave”. B. Réplica de voluta decorativa de uma “pedra chave”. C. Réplica de base de uma coluneta da varanda do claustro.

Entre todas as limitações de qualidade da rocha da Boipeba existe uma virtude, que lhe tornava apreciada dos canteiros. Era material fácil de trabalhar, que propiciava bom acabamento, como se vê nestes trabalhos dos canteiros da Cidade de Santa Luz (Figura 11.9).

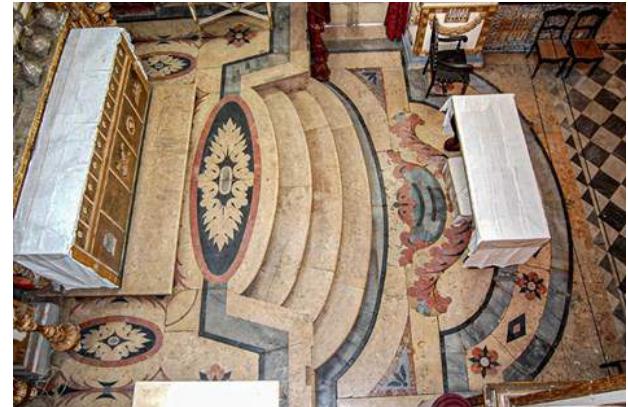
FIGURA 11.11: Pavimento de rochas ornamentais da capela-mor, da Ordem Terceira de São Francisco. Fonte: Acervo de Francisco de Assis Salgado de Santana.

No piso da capela-mor, temos policromia com calcários de diferentes cores (Figura 11.11). Na sacristia existe um belíssimo lavabo em cantaaria, que Germain Bazin atribui ser de Mármore do Alentejo (Bazin op. cit.). Entretanto, a belíssima peça na técnica do “embutido” **tem rochas de diversas procedências**. A descrição de Silva (2008) é mais abalizada, partindo de uma especialista da matéria, indica que sua origem talvez possa ser das vizinhanças de Lisboa e Sintra - Negrais e Mem Martins:

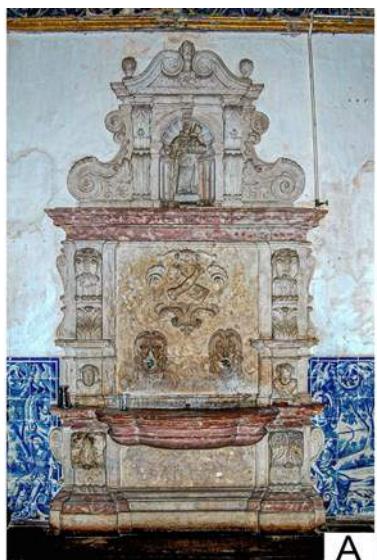
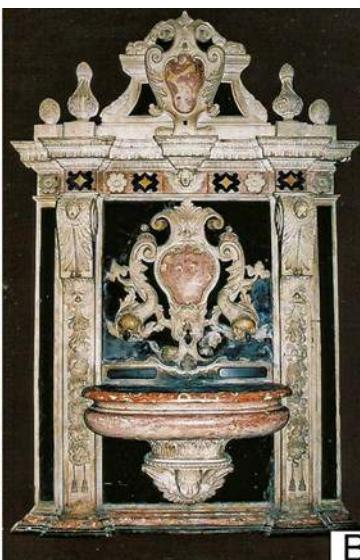
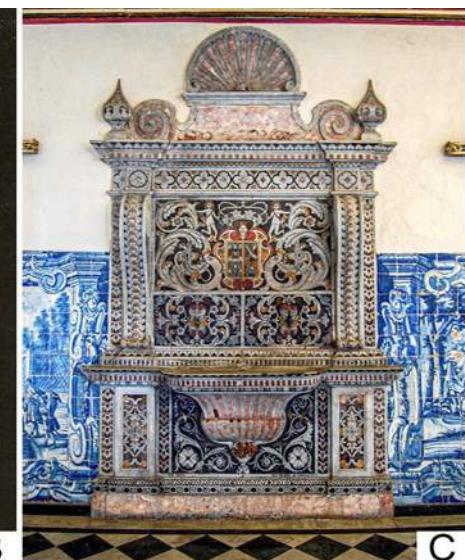
FIGURA 11.12: A. Lavabo da sacristia da Igreja de São Francisco. B. Lavabo da sacristia da Igreja da Ordem Terceira de São Francisco. C. Lavabo da Igreja da Santa Casa de Misericórdia. Fontes A e B: Francisco de Assis Salgado de Santana, C: Zenaide Carvalho Silva.

O tratamento do lavabo da sacristia da Igreja de São Francisco (Figura 11.12A) é mais simples do que aquele da Ordem Terceira (Figura 11.12B). Aparentemente, tem somente uma variedade de tons do Lioz, passando do “encarnadão”, para o róseo e o branco. Rivalizando com o lavabo da Ordem Terceira, somente o da Santa Casa de Misericórdia (Figura 11.12C)!

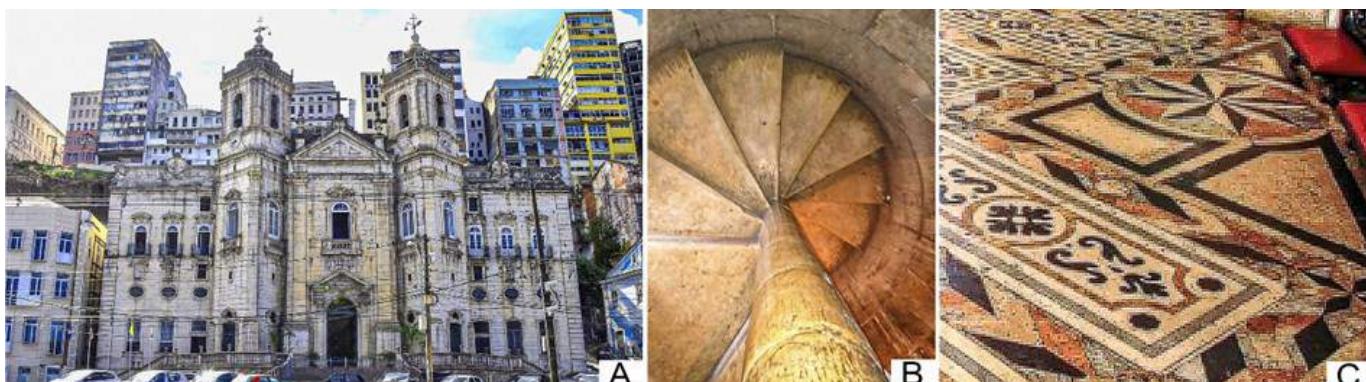
FIGURA 11.13: A. Fachada principal da Igreja da Conceição da Praia. B. Escada de cantaria da torre. C. Paginação do piso da nave da Igreja da Conceição da Praia. Fonte: Acervo de Francisco de Assis Salgado de Santana.

O projeto da Igreja da Conceição é extremamente bem concebido e criativo. Destacam-se as suas torres, colocadas em diagonal em relação ao plano da fachada, composição pouco usual (Figura 11.13A). Estas torres são acessadas por engenhosas escadas helicoidais em cantaria (Figura 11.13B), cujos componentes, dotados de inscrições, dão indícios de como a montagem dessas peças pré-fabricadas acon-

dras para o **ladrilho da Capela-Mor**, bem como a gente do Arsenal e negros, que as conduziram para a Igreja [...] (Braga s.d.). Assim sendo, o piso policromo de rochas ornamentais, aplicado na nave, só poderia ter sido colocado depois daquele da capela mor, ou então, na mesma época (Figura 11.13C). Nele podemos identificar a seguinte variedade de rochas portuguesas: pedras de Lioz branco e "encarnadão"; calcário negro de Mem Martins e mármore azul de Sintra. Entre os desenhos da paginação a iconografia de uma "Rosa dos Ventos" que, segundo autores, tinha a ver com as imagens das viagens marítimas dos portugueses.

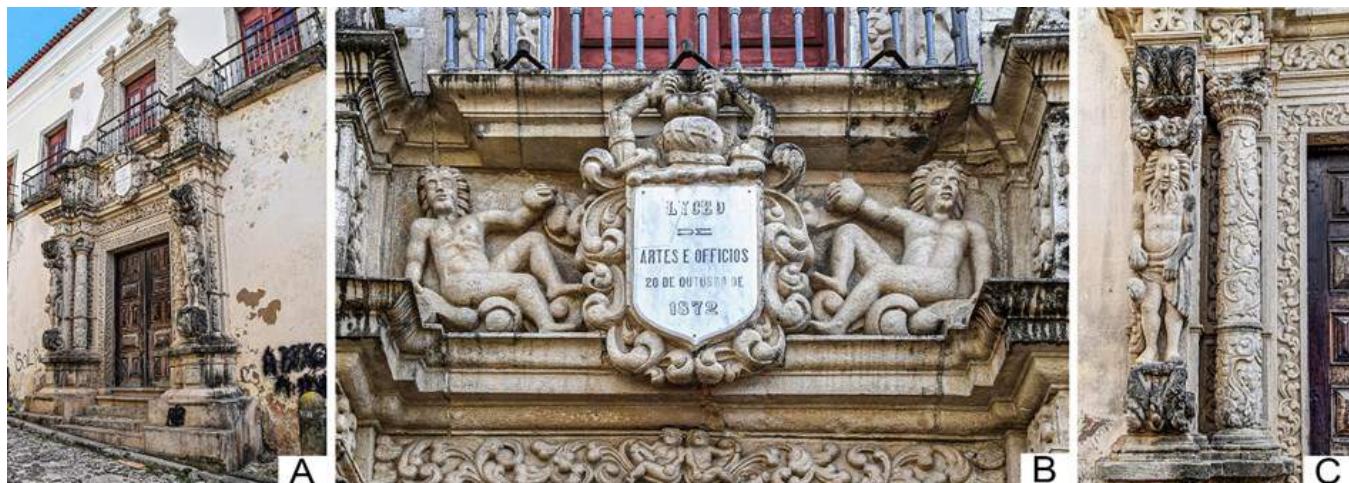
FIGURA 11.15: A. Portada do Solar do Saldanha. B. Placa do Liceu de Artes e Ofícios, substituindo brasão. C. Detalhe de coluna e atlante. Fonte: Acervo de Francisco de Assis Salgado de Santana.

Dizem alguns historiadores, que este exímio profissional, que marcou época na história da cantaria da nossa cidade, vinha das lides da marcenaria e, por isto mesmo, os seus entalhes de cantaria guardavam certa semelhança com o entalhe da madeira. Uma das obras-primas deste artista é a portada do Solar do Saldanha (Figura 11.15).

consolo, a portada monumental em arenito, que dá para a Rua Guedes de Brito, atribuída ao Mestre Gabriel Ribeiro, cuja concepção envolve os dois pavimentos do edifício, solução inusitada no Brasil, mas com similares na demolida Igreja de São Pedro Velho, em Salvador, e em solares portugueses.

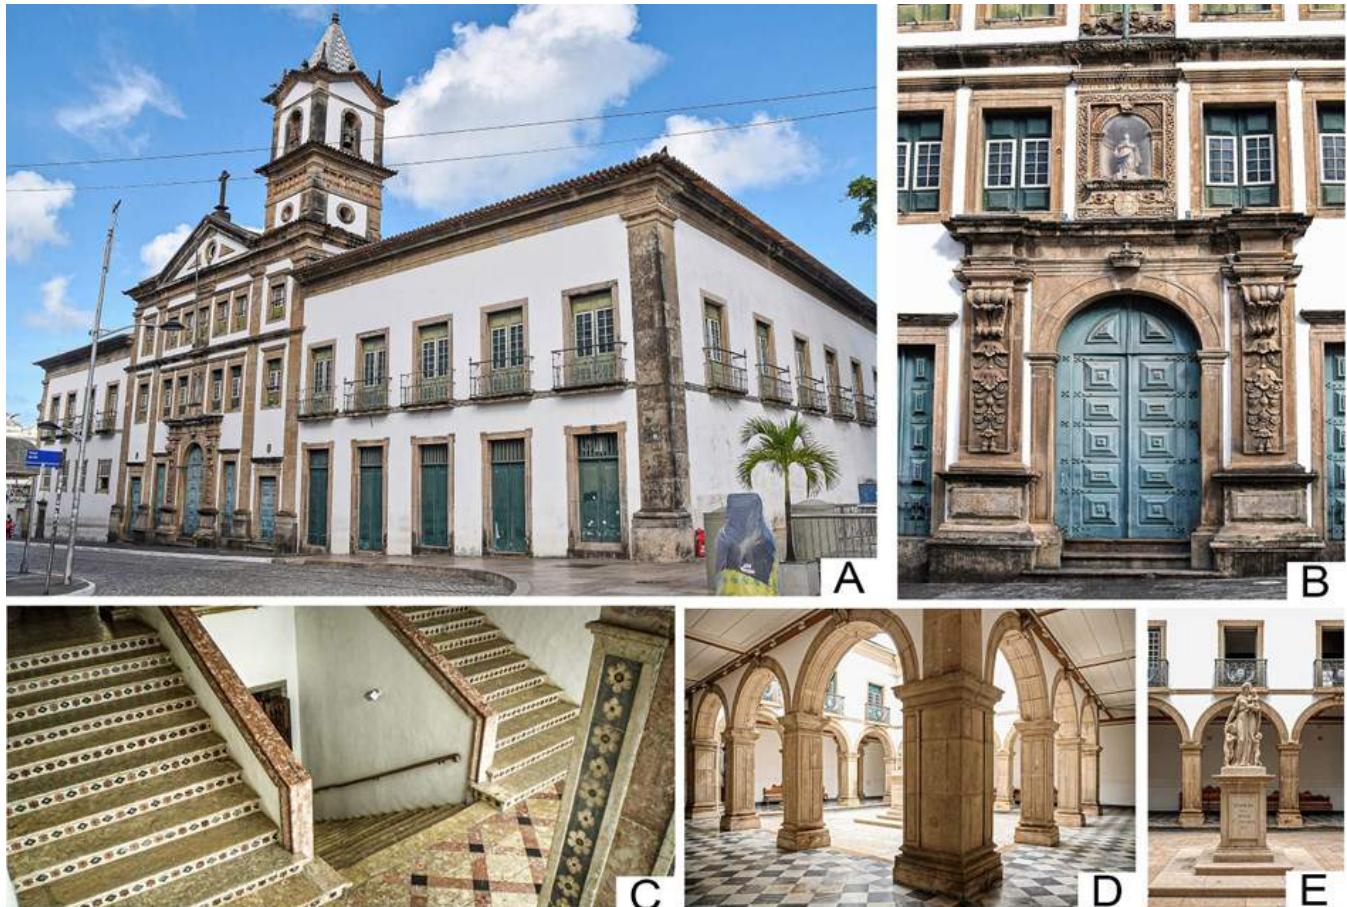
FIGURA 11.16: A. Exterior da Santa Casa de Misericórdia e sua igreja. B. Portada de acesso à igreja. C. Escadarias policromas da “loggia” da Santa Casa da Misericórdia, de Gabriel Ribeiro. D e E. Claustro da Igreja da Misericórdia. No centro, estátua da Caridade, em Lioz. Fontes A a C: Acervo de Francisco de Assis Salgado de Santana e D e E: Acervo do Museu da Misericórdia – Fotografia de A. Jorge Studart.

culados, obtidos com a combinação de Lioz branco, "encarnadão" e o calcário negro de Mem Martins (Figura 11.16C). O claustro foi edificado entre os anos de 1690 e 1696, com arenito local (Figuras 11.16D e E).

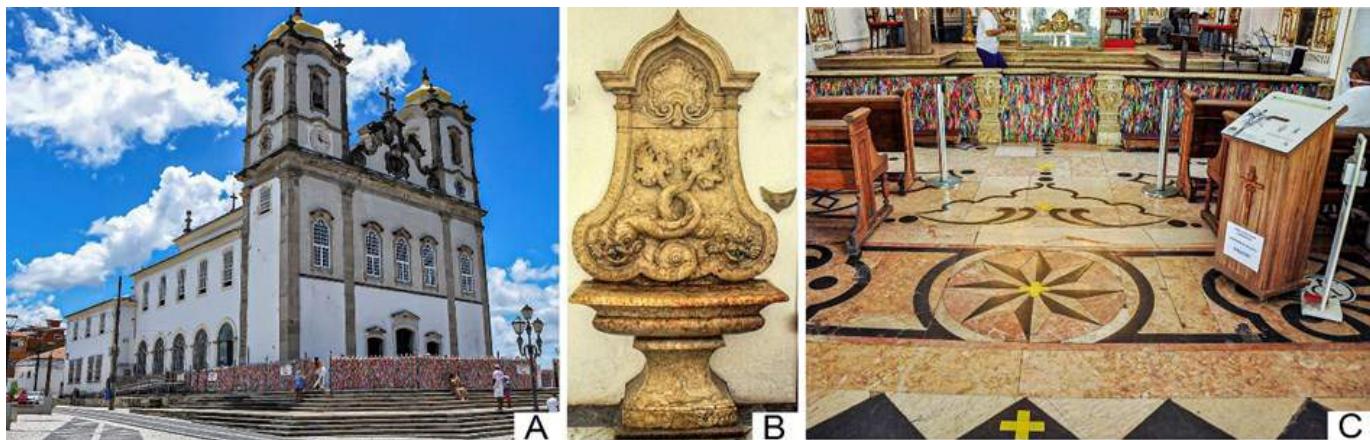
FIGURA 11.17: A. Vista da Basílica do Nossa Senhora do Bonfim. B. Lavabo da sacristia. C. Vista parcial do piso e do *cancello* da capela-mor.

excetuam-se as portadas de acesso ao templo, executadas em Calcário Lioz em tons rosados (Figura 11.17A). São em arenito, também, os pináculos e o cruzeiro que arrematam o frontão, as coberturas das torres e os telhados da nave e da capela-mor. O Calcário Lioz, por sua vez, além das cercaduras das portas principais, foi empregado na pavimentação decorada da nave e da capela-mor (nas variantes já citadas: bege, “encarnadão”, amarelos de Negrais e negros de Mem Martins), na sua versão bege, no embasamento dos altares laterais da nave, nos pilares e nos arremates dos *cancelli* (que, com seus gradis em ferro, resguardam a capela-mor e os altares laterais da nave) e no lavabo da sacristia, que, apesar de simplório, merece destaque pelo trabalho e pela expressividade das figuras entalhadas (Figuras 11.17B e C). Apesar de sua característica fossilífera, o Calcário Lioz bege, utilizado na Basílica do Bonfim, não apresenta vestígios fósseis de dimensões avantajadas, o que confere à pedra certa homogeneidade e deve ter possibilitado a execução das feições delicadas dos detalhes dos *cancelli* e do lavabo.

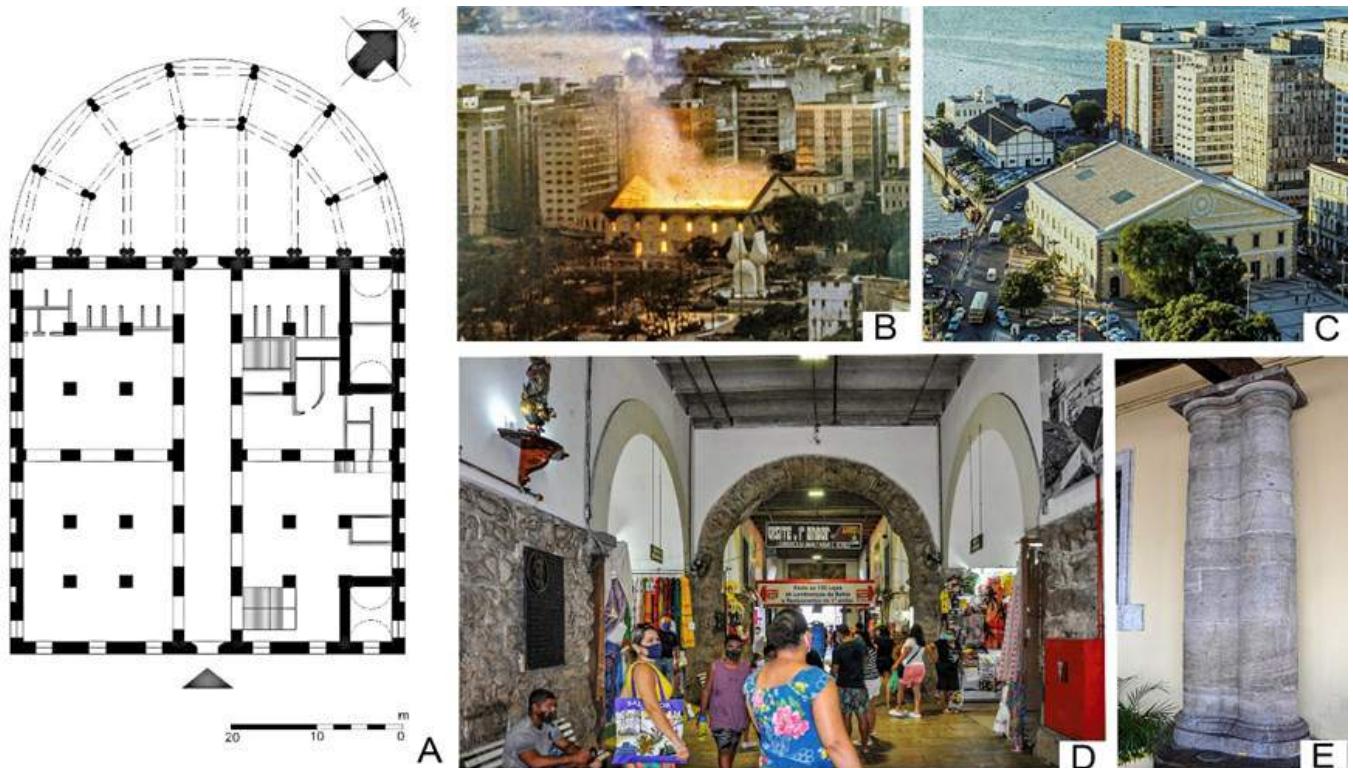
FIGURA 11.18: A. Planta do pavimento térreo do mercado. B. Incêndio do mercado em 1984. C. Edifício da Alfândega Nova, logo depois da restauração para abrigar o Mercado. D. Cantarias de arenito em arcos e pilares no interior do Mercado Modelo. E. Columnas geminadas da ‘rotunda’ no interior do Mercado Modelo.

Embora a caixa murária do edifício seja em alvenaria de pedras irregulares argamassadas e revestidas, as cercaduras das portas e janelas (inclusive as falsas janelas) são de cantaria de Lioz português. O resto da cantaria é do arenito local, mais especificamente, da pedreira da Barra (Martins 1852). Toda a construção ficou extremamente danificada com o incêndio que aconteceu no edifício (Figura 11.18B). Muito mais danificadas, porém, ficaram as cantarias de arenito local, do interior do edifício, que compunham arcadas e pilares, suportando a carpintaria do primeiro pavimento, em virtude do *stress* térmico do incêndio, que atingiu altas temperaturas.

Decidiu-se, na restauração do interior do edifício, conservar a cantaria danificada, para testemunhar o incêndio, tendo-se para isso promovido a sua consolidação com injeções de resinas epóxicas. Nos estudos petrográficos levados a efeito, com a ajuda do Prof. Shiguemi Fujimori, para identificação de alterações das rochas, sofridas com a temperatura do incêndio, pudemos observar que o sistema construtivo dos pilares de cantaria do interior do edifício, era aquele designado por Vitrúvio por *opus implexum*. Isto é, os paramentos externos em cantaria, com o interior preenchido com uma espécie de concreto com argamassa de cal, misturada a fragmentos de restos de obra (Figuras 11.18C e D).

O trecho posterior, da "rotunda" semicircular, é um espaço aberto no térreo, com o piso superior de carpintaria, em vigas compostas, suportadas por colunas cilíndricas toscanas geminadas (Figura 11.18E). Neste caso, **decidiu-se pela restauração** das colunas de cantaria de arenito, através da reintegração de suas lacunas. A intervenção de restauro permitiu que a técnica de solidarização dos tambores, com travas internas, fosse desvelada.

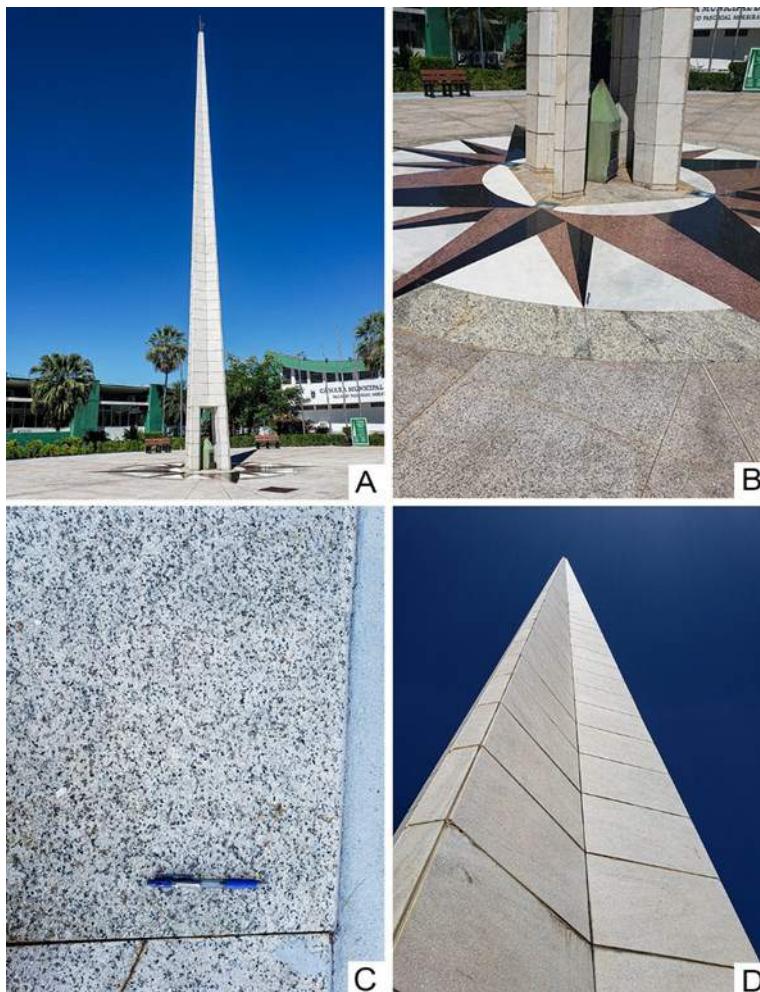
FIGURA 12.2: Ponto 1 - Marco do Centro Geodésico da América do Sul. A. Obelisco. B. Base da estrutura: em preto – gábro, em vermelho – sienogranito, em branco – mármore. C. Praça e entorno - granito cinza claro. D. Estrutura principal – mármore maciço branco.

O marco foi erigido em alvenaria pelo artesão Júlio Caetano (1909) e atualmente é formado por uma torre de 20 metros de altura (Figura 12.2A). No piso tem-se uma rosa dos ventos, a qual é desenhada com duas rochas graníticas, a preta é gabro e a vermelha um sienogranito (Figura 12.2B). Um círculo que é colocado em volta da rosa dos ventos é um revestimento de mármore, sendo que em todo entorno da praça tem-se um granito cinza (Figura 12.2C). O obelisco também é revestido de mármore maciço branco (Figura 12.2D).

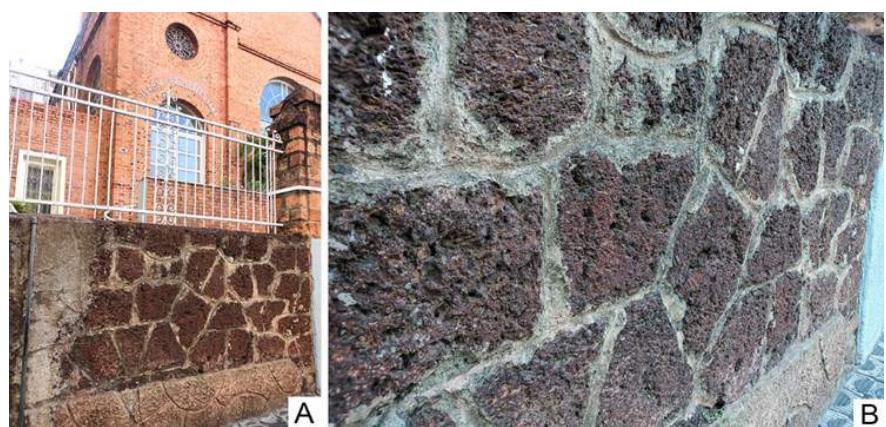
FIGURA 12.3: Ponto 2 - Igreja Presbiteriana. A. Muro em pedra-canga. B. Detalhe do muro.

O primeiro templo da Igreja Presbiteriana de Cuiabá está localizado no centro da cidade, mais precisamente na Rua 13 de Junho. A estrutura da igreja é feita com tijolinhos à mostra e foi erguida em 1921. A característica interessante se dá pelo revestimento do muro externo (Figura 12.3A), feito com blocos de pedra-canga (Figura 12.3B). A pedra-canga é um arenito ferruginoso contendo na sua matriz goethita, quartzo, hematita e hidróxido de alumínio e ferro. Sua provável origem são

as rochas areníticas da Bacia do Paraná, que foram oxidadas e limonitzadas.

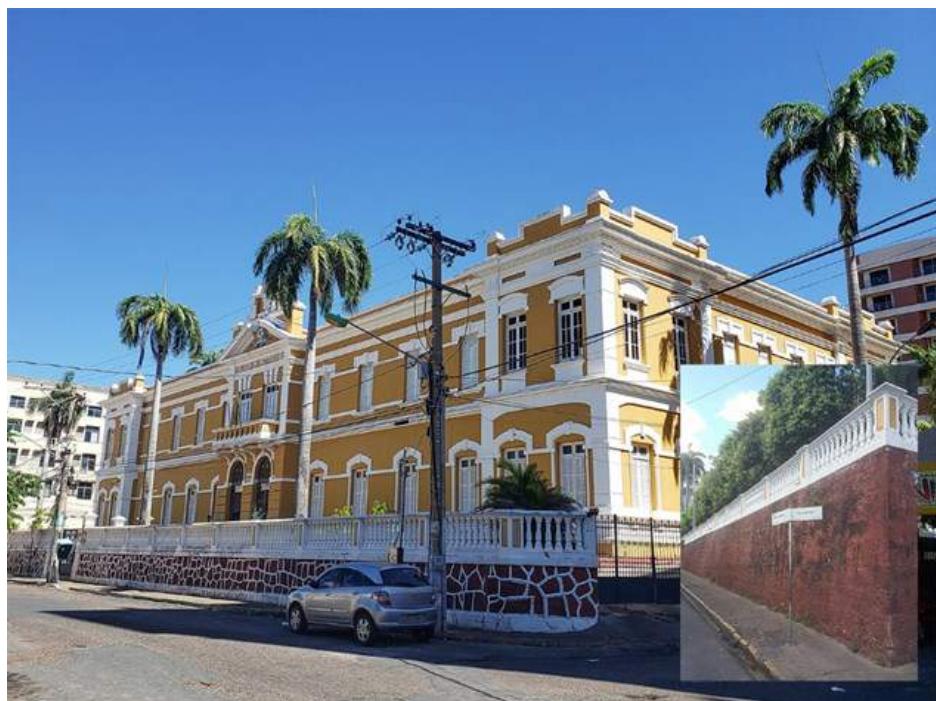
FIGURA 12.4: Ponto 3 - Palácio da Instrução da Secretaria de Cultura de Cuiabá. Notar o muro em pedra-canga. No detalhe, muro traseiro.

Esta edificação, de cor amarela, foi tombada como patrimônio em 1983, sendo construída com alicerce de quartzo e pedra-canga. Todo o entorno está murado com blocos de pedra-canga (Figura 12.4).

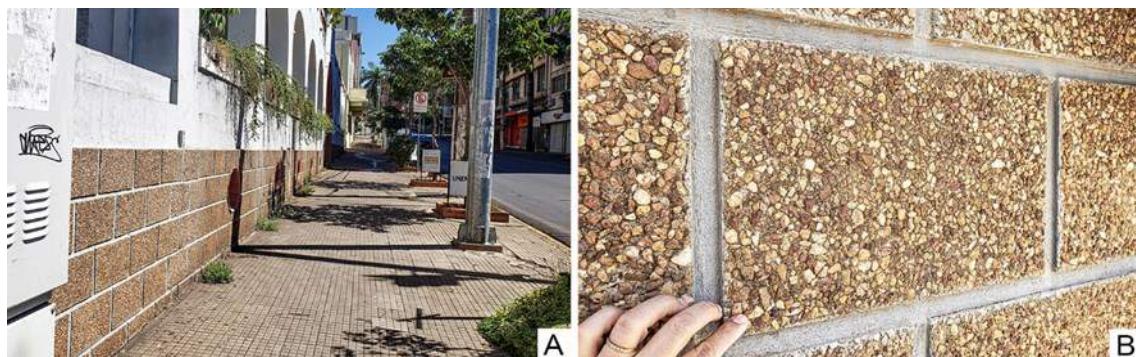
O estilo do prédio histórico chama atenção pelas suas linhas arredondadas e pela sua fachada (Figura 12.6A). Esta última é caracterizada por seixos (de quartzo, limonita, pedra-canga, filito) dispostos como se fossem blocos de tijolos à mostra (Figura 12.6B). Estes seixos são chamados de “rabo de bica” no linguajar de garimpo, provavelmente provenientes das áreas do entorno de Cuiabá.
