PATRIMÔNIO EM PEDRA

ELIANE APARECIDA DEL LAMA (ORG.)

ISBN: 978-65-86403-02-2
DOI: 10.11606/9786586403022

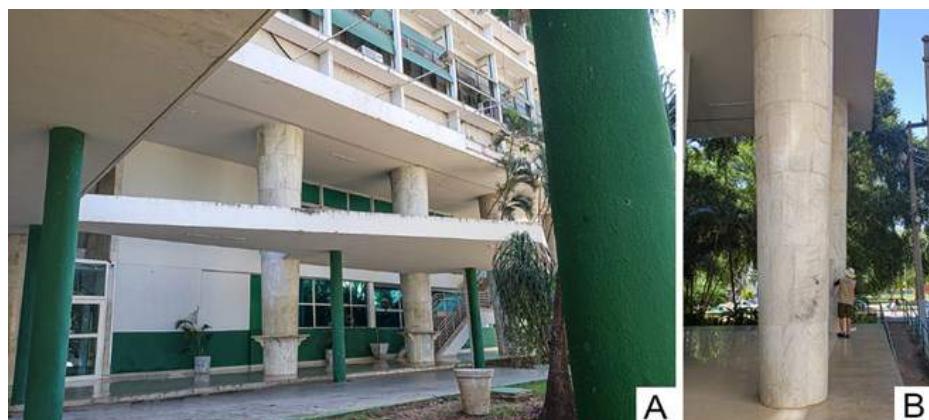
Segundo o IBGE (op. cit.), o prédio atual é composto por uma marquise independente da estrutura, e esta avança até o ponto de alcançar a calçada da Praça Alencastro (Figura 12.7A). As colunas que sustentam a marquise e o prédio são revestidas de mármore acinzentado (Figura 12.7B).

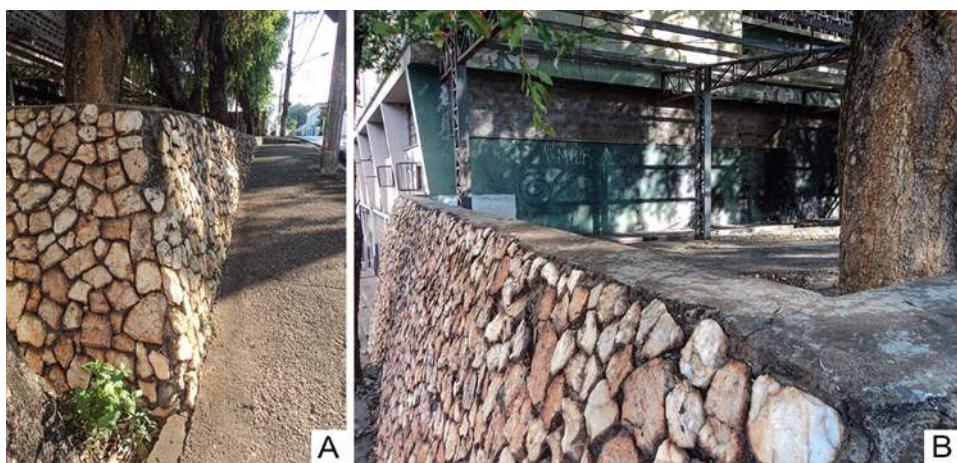
FIGURA 12.9: Ponto 8 - Muro feito com blocos de quartzo. A. Lado da rua Comandante Costa. B. Lado da rua Voluntários da Pátria.

Instituto Histórico e Geográfico de Mato Grosso. O muro que o circunda é constituído de blocos de quartzo, estes provavelmente são provenientes de veios de quartzo do Grupo Cuiabá.

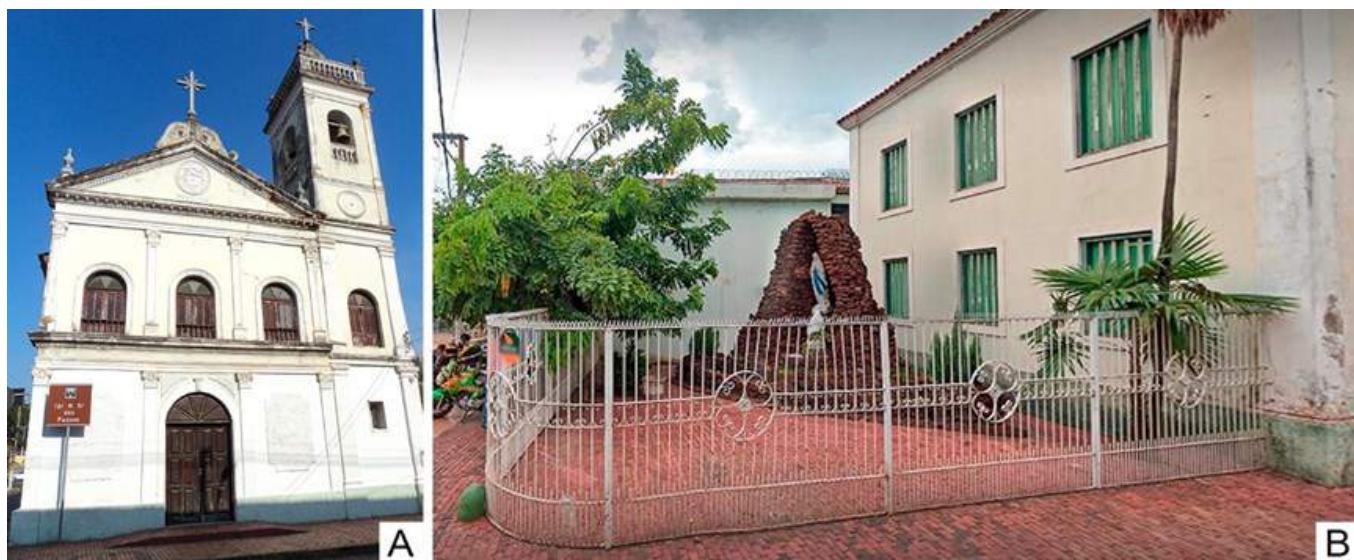
FIGURA 12.10: Ponto 9 - Igreja Nossa Senhora dos Passos. A. Fachada frontal. B. Altar em pedra-canga e blocos de quartzo, parte posterior da igreja, frente à av. da Prainha. Fonte B: Google Street View.

A Igreja está situada bem no início do centro histórico e possui pedra-canga e fragmentos de quartzo (provenientes de veios do Grupo Cuiabá) num altar erguido na parte de trás da capela (Figura 12.10B).

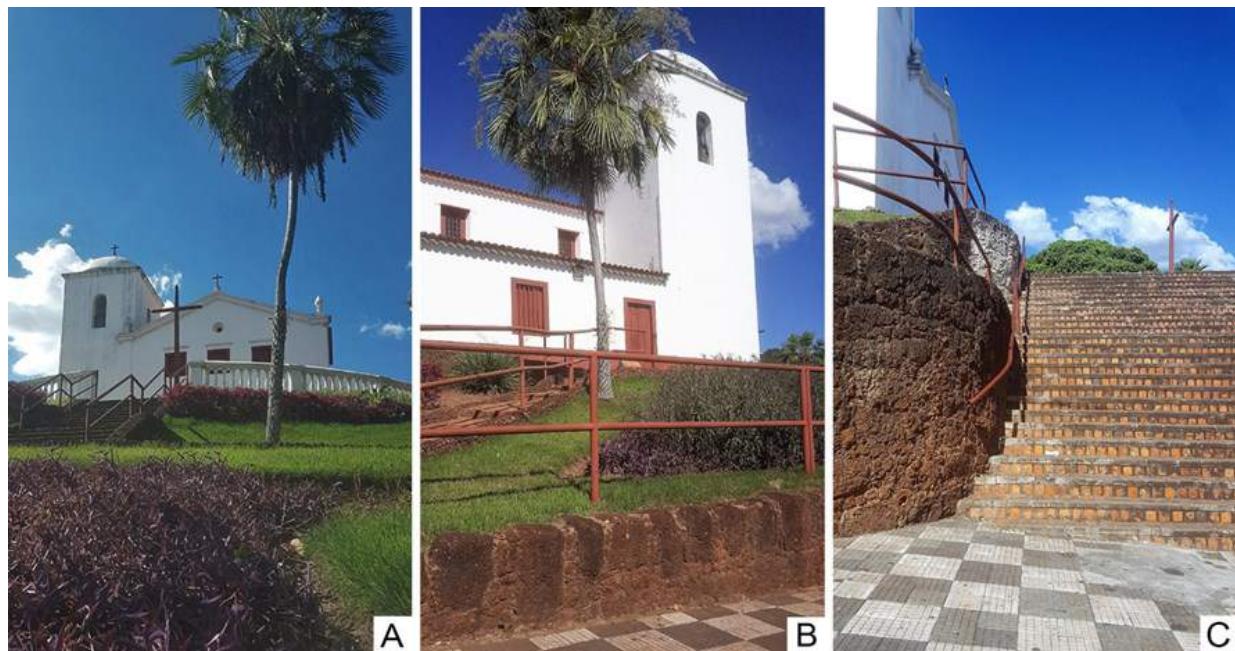
FIGURA 12.11: Ponto 10 - Igreja Nossa Senhora do Rosário e São Benedito. A. Fachada na Av. Coronel Escolástico. B. Vista lateral, com revestimento em pedra-canga no entorno do jardim. C. Vista da Praça do Rosário - muro e guarda-corpo em pedra-canga.

Algumas reformas foram realizadas, sendo que a última começou em 2003 e foi finalizada em 2006. Em 1968, a mando do Governador Pedro Pedrossian, a parte externa da igreja foi modificada, e jardins e rampas foram adicionados, tendo estas sido construídas com revestimento de pedra-canga (Figura 12.11B). A escada e a base do guarda corpo também foram revestidas de pedra-canga (Figura 12.11C).

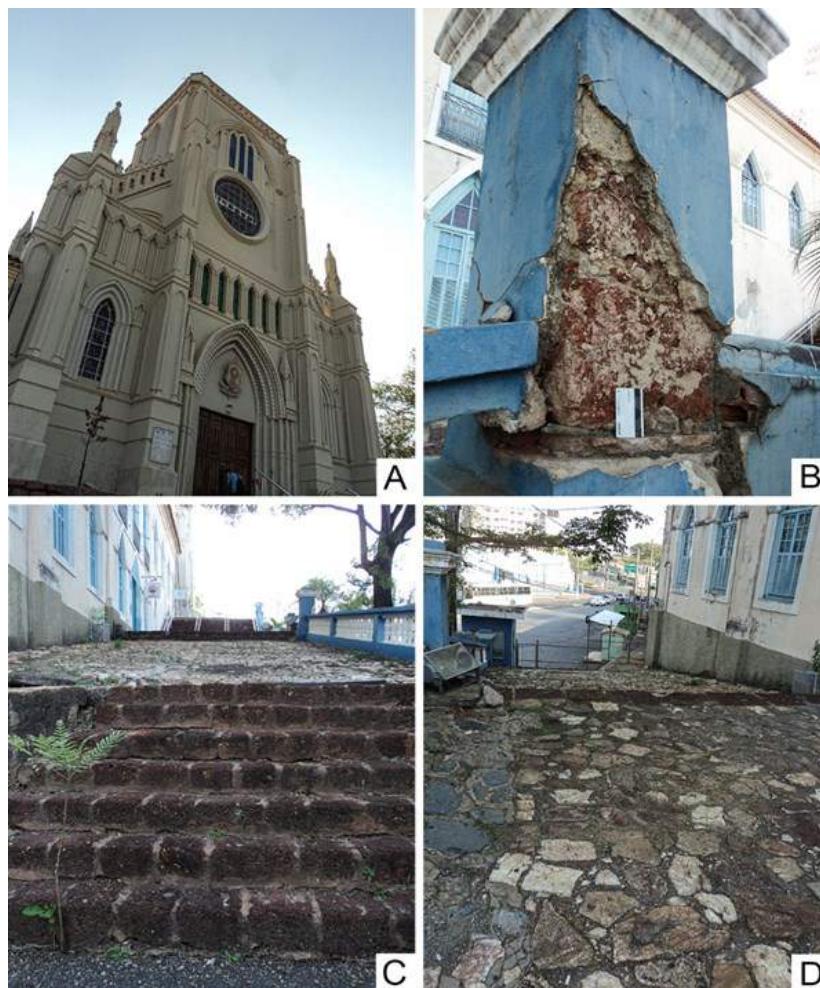
FIGURA 12.12: Ponto 11 - Igreja Nossa Senhora do Bom Despacho. A. Fachada com torre central e janelas com vitrais em estilo neogótico. B. Coluna do antigo muro de acesso, onde se observa blocos de pedra-canga revestidos parcialmente com argamassa. C. Escada lateral ao Seminário, com degraus em pedra-canga. D. Antiga rampa de acesso ao lado do Seminário, com blocos de pedra-canga, quartzo e calcário, de formas e tamanho variados.

Parte da construção inicial está precariamente preservada no pátio e lateral de acesso à igreja. O antigo muro que cercava o seminário foi construído com blocos de pedra-canga (Figura 12.12B) e está, em parte, deteriorado. A escada de acesso ao Seminário e à Igreja (Figura 12.12C) também é de pedra-canga e, na sua rampa de entrada (Figura 12.12D), são utiliza-

dos blocos irregulares de quartzo, pedra-canga e calcário. Este último é proveniente de mineração no distrito de Guia, sendo retirado da Formação Guia, do Grupo Araras (Faixa Paraguai).

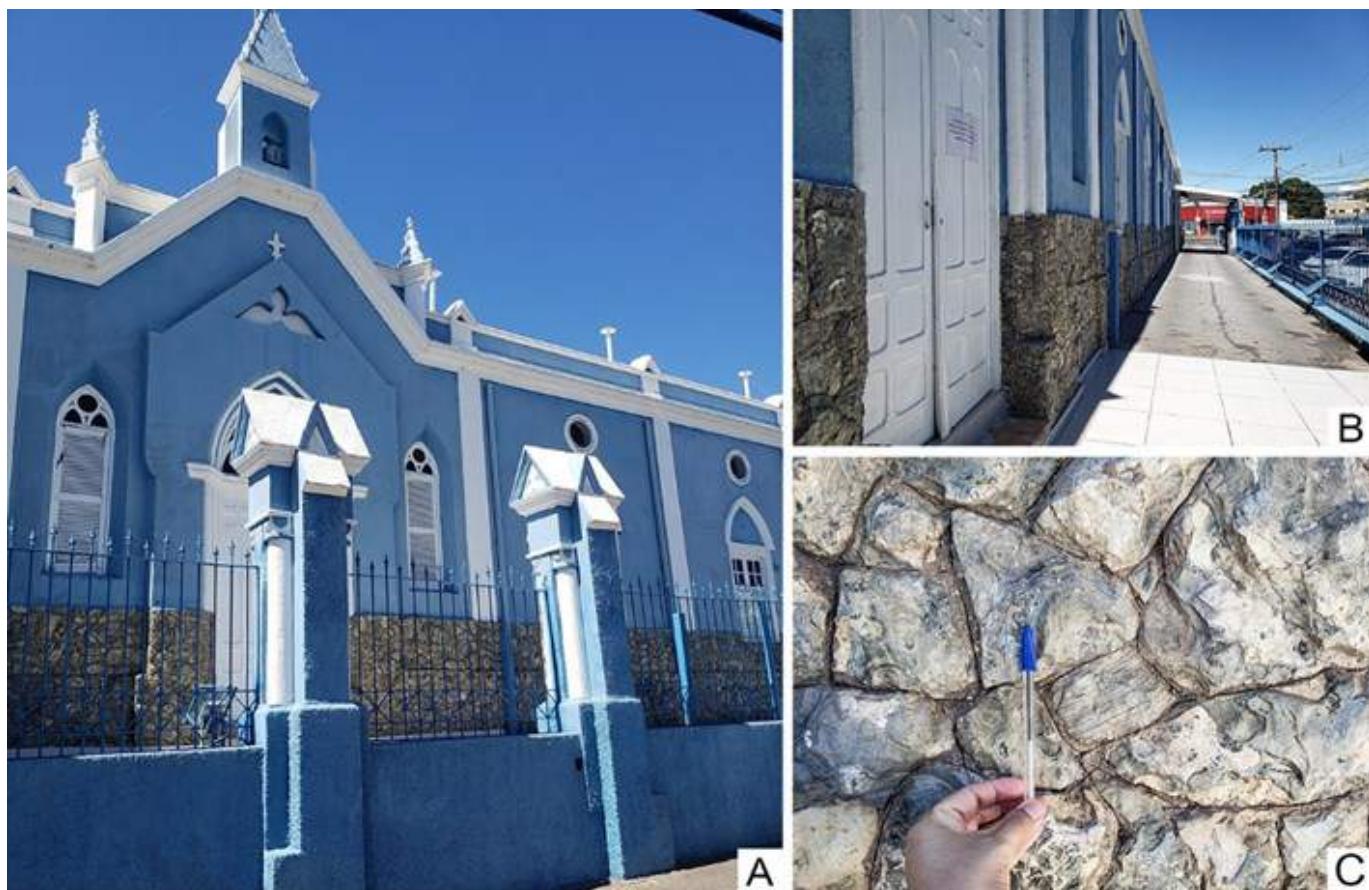
FIGURA 12.13: Ponto 12 - Hospital Estadual Santa Casa. A. Fachada frontal na Praça do Seminário. B. Vista da fachada, com revestimento em rocha calcária. C. Detalhe do calcário laminado.

A edificação possui estilo neogótico e tem em sua fachada, na parte inferior, blocos de calcário (Figura 12.13B), às vezes maciço ou laminado (Figura 12.13C).

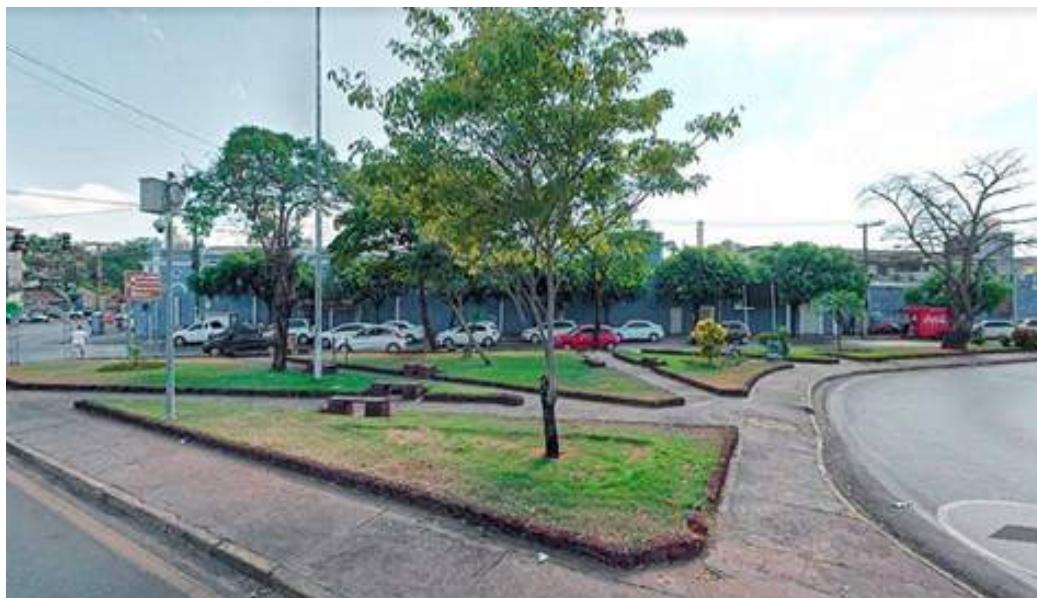
FIGURA 12.14: Ponto 13 - Praça Oscar Soares. Entorno dos canteiros revestidos de pedra-canga. Fonte: Google Street View.

uma lei municipal (Sanford 2014), foi denominada de Praça Oscar Soares, político que teve cinco mandatos como deputado. Em 2014, em decorrência das obras da Copa do Mundo de Futebol, a praça foi revitalizada e arborizada. Nos espaços para o jardim foram utilizados blocos de pedra-canga (Figura 12.14).

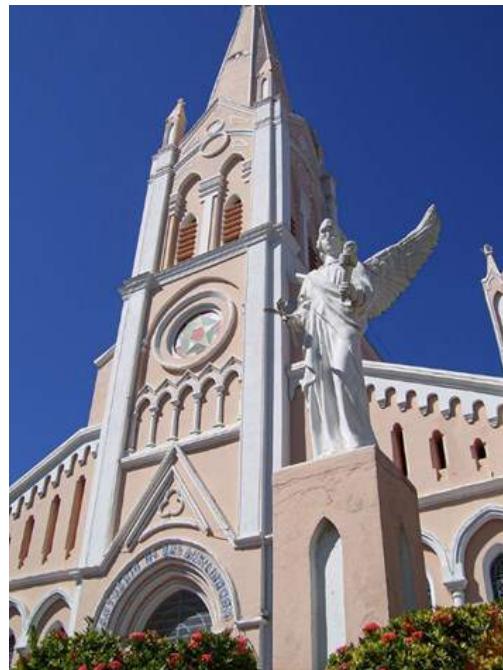
FIGURA 12.15: Ponto 14 - Igreja Nossa Senhora Auxiliadora em estilo neogótico com abóbadas de aresta. Fonte: IBGE (s.d.).

Uma reforma foi feita em 1980 e outra no período de 2008 a 2012. Esta última por iniciativa do Padre Wagner Galvão. O templo é o único da cidade construído em estilo neogótico que possui abóbadas de aresta (Figura 12.15).

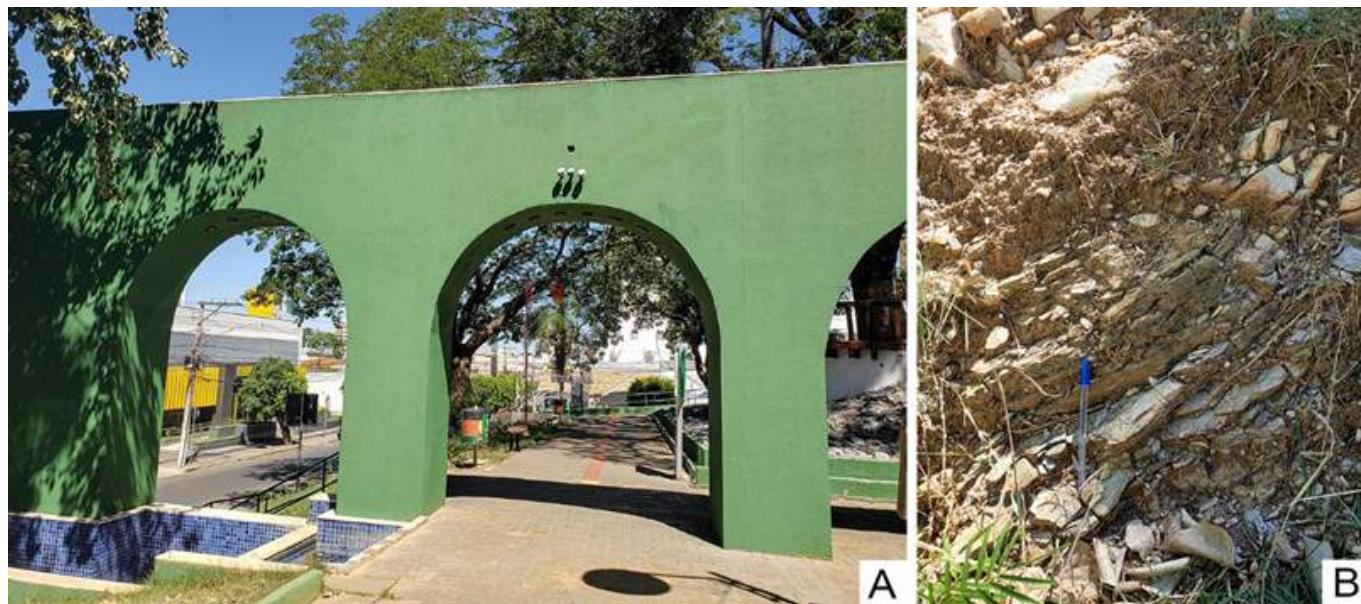
FIGURA 12.16: Ponto 15 - Museu Morro da Caixa d'Água. A. Arcos de alvenaria na entrada do Museu e a praça. B. Afloramento de filito do Grupo Cuiabá no museu.

O Museu Morro da Caixa d'Água (Figura 12.16A) está localizado na Rua Comandante Costa (esquina com a Rua Nossa Sra. de Santana) e foi construído no século XIX. Por 140 anos foi o único reservatório de água da cidade, abastecendo os bairros da região central (Cultura de Cuiabá 2016). Em 1940 foi desati-

Grupo Cuiabá. São rochas metamórficas de baixo grau denominadas de filitos (Figura

12.16B), as quais compõem a Subunidade 5 do Grupo Cuiabá (Luz et al. 1980).

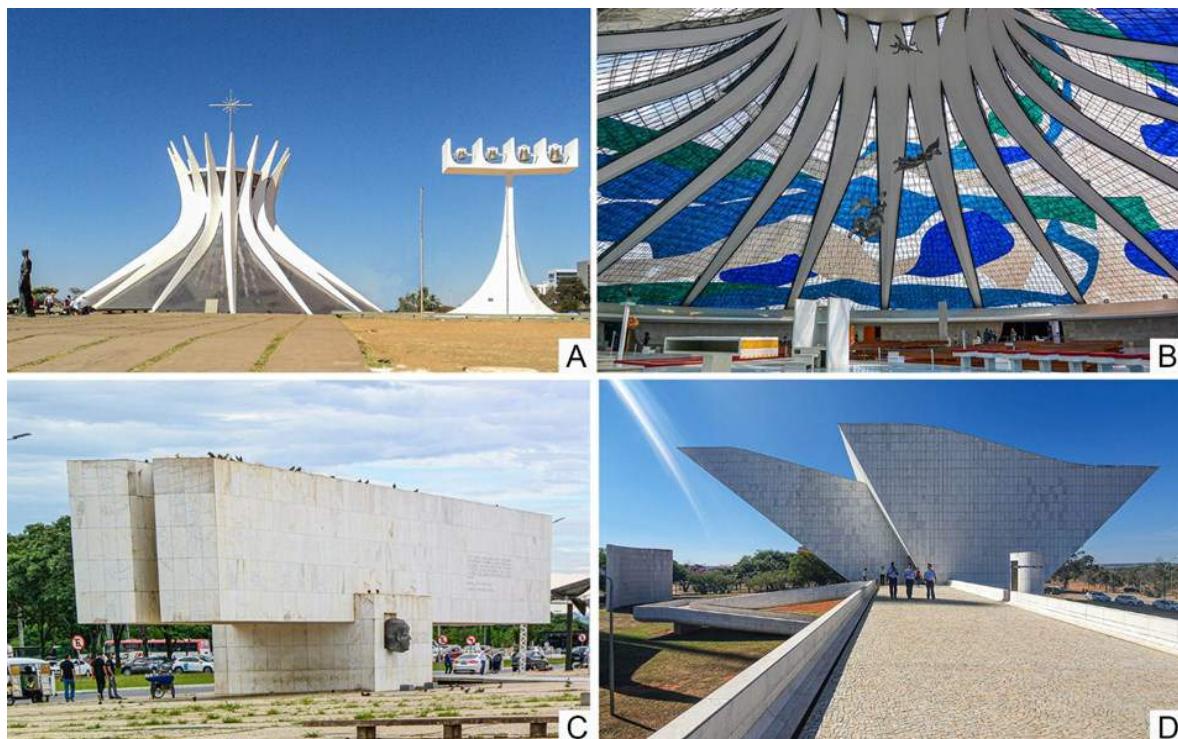
FIGURA 13.6: Aspectos de outras obras monumentais de Brasília e do expressivo uso de revestimentos com rocha. A. Vista da Catedral de Brasília. B. Magnífico aspecto do interior da Catedral. C. Museu da Cidade. D. Panteão da Pátria.

As rochas ornamentais também desempenharam papel importante em diversos outros edifícios de Brasília, datados da construção da cidade e da década seguinte, entre eles a Ermida Dom Bosco (1957), o palácio do Itamaraty (1959-1970), a Catedral Metropolitana de Nossa Senhora Aparecida (1958-1970) (Figuras 13.6A, B) – cujo altar em mármore italiano foi doado pelo “próprio papa” (Veneziani op. cit.), o Museu da Cidade (1959) (Figura 13.6C) e o Panteão da Pátria, também chamado de Panteão da Liberdade e da Democracia Tancredo Neves (1985-1986) (Figura 13.6D). Todos tiveram em comum o projeto de autoria de Niemeyer e a atuação da já referida Sociedade Marmífera Brasileira ou, como ficou conhecida mais tarde, Mármore Arte e Técnica (Veneziani op. cit.).

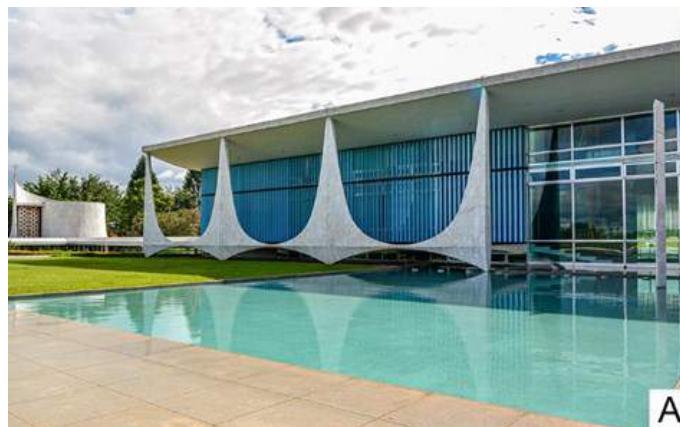
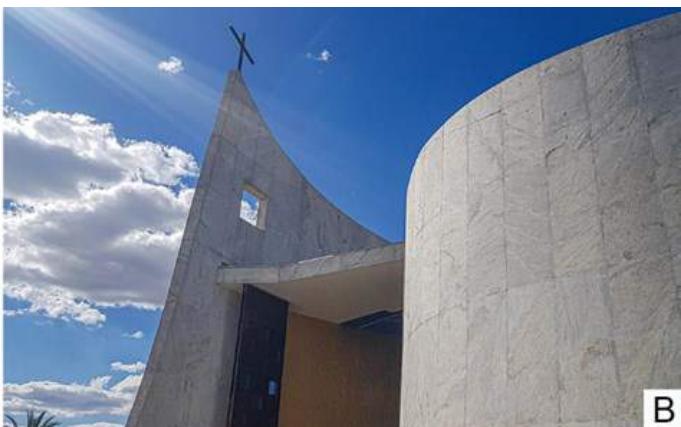
FIGURA 13.8: Mármore brancos no revestimento do Palácio do Alvorada. A. Fachada do Palácio do Alvorada e capela, ao fundo. B. Detalhe do revestimento em mármore branco (provável Branco Italva) da Capela do Palácio do Alvorada.

O Alvorada (Figura 13.8), palácio voltado à moradia presidencial e primeiro a ser construído, é considerado um protótipo em termos de soluções construtivas, técnicas e materiais

(Silva op. cit.). As rochas de revestimento utilizadas vinham do Rio de Janeiro laminadas em chapas de 3 a 4 cm. Ainda assim, a execução do mármore das colunas e da capela demandou instalações de beneficiamento da rocha no próprio canteiro de obras (Veneziani 1989).

Veneziani (op. cit.) menciona as rochas adotadas no palácio presidencial: o Mármore Branco Italva como revestimento de paredes e, na pavimentação, o Granito Preto Tijuca e o "Granito Cinza de Petrópolis", assim referido

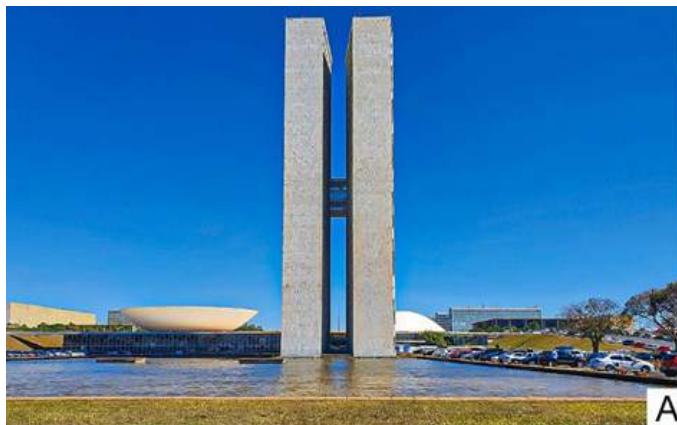
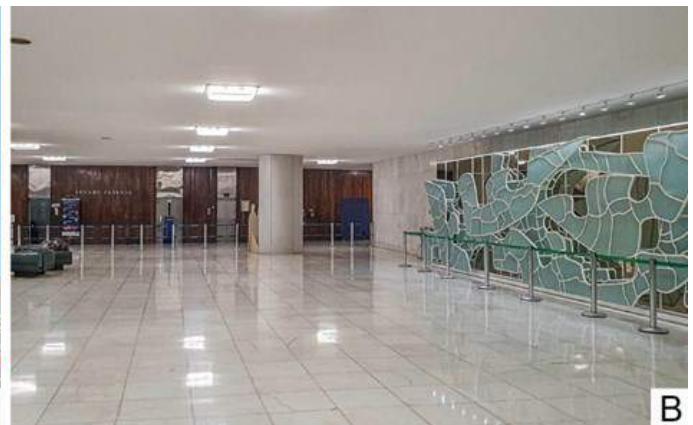
FIGURA 13.10: Mármore branco no revestimento exterior e interior do Congresso. A. Congresso Nacional, vista das torres e cúpulas, a partir do espelho d'água. B. Piso em mármore branco no Salão Branco do Congresso.

da pelas dimensões do edifício, em destaque na paisagem de Brasília (Figura 13.10A).

O mármore branco também está presente como pavimentação da grande esplanada que suporta as cúpulas e rampas de acesso; no piso e paredes do Salão Branco (Figura 13.10B);

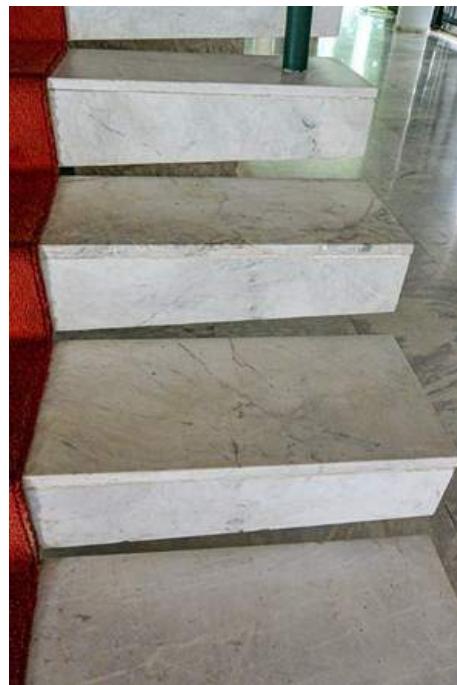
FIGURA 13.13: Provável Branco Paraná revestindo degraus do STF.

O uso do Mármore Branco Paraná é relatado tanto no STF (Figura 13.13) como no Planalto. Trata-se de uma rocha de cor branca a acinzentada, uniforme ou venulada (com áreas acinzentadas), e granulação fina (Azambuja & Silva 1977), aspectos que a diferenciam do Italva, mas que eventualmente podem confundir com os do mármore de Carrara, cuja presença é relatada, mas que ainda necessita aprofundamento.

O mármore do Paraná, encontrado a cerca de 50 km ao norte de Curitiba, é um dolomita

mármore com quartzo, cujas variações sutis de tonalidade se devem à presença de argilominerais e óxidos de ferro, com boas características tecnológicas, como alta resistência e baixa porosidade (Adam 2004).

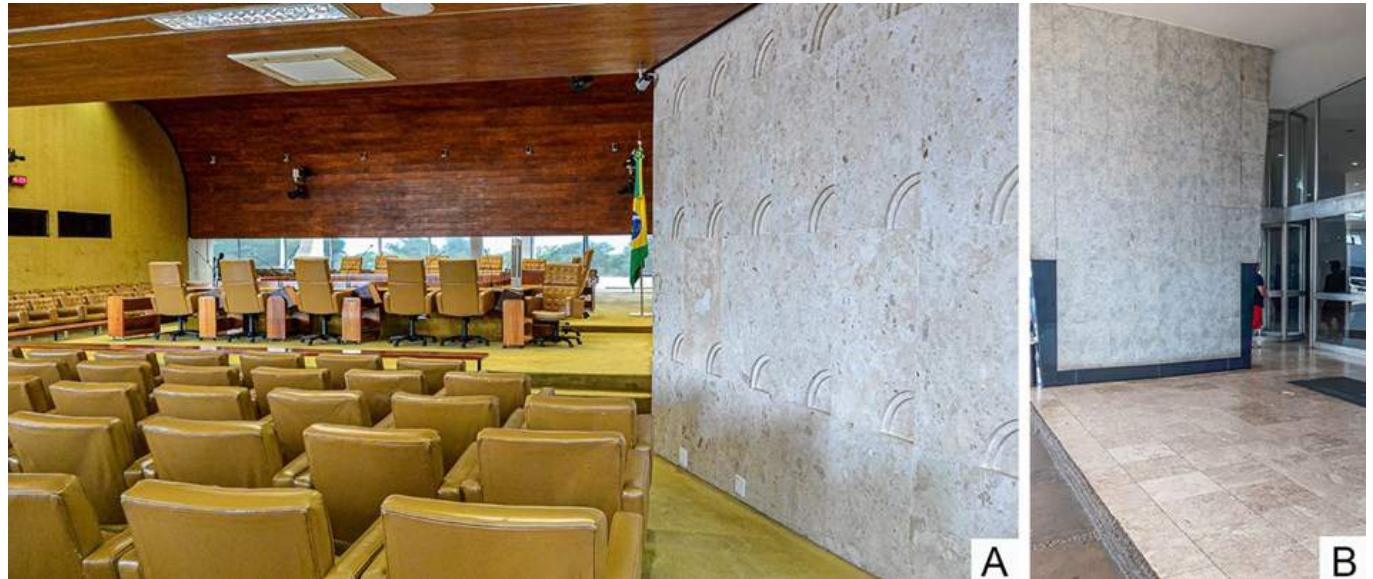
FIGURA 13.15: Usos do Bege Bahia em Brasília. A. Bege Bahia revestindo parede no STF. B. Bege Bahia em piso e Ás de Paus em parede na entrada do Hotel Nacional.

Além da presença nos revestimentos internos do STF, é comumente encontrado em edificações mais recentes (Figura 13.15A).

Outro material é o Ás de Paus, proveniente de Nova Iguaçú, no Rio de Janeiro. Geologicamente, a rocha é um nefelina sienito, equigranular média, com textura fanerítica, na qual os minerais maficos aparecem como pontos pretos sobre fundo claro (Teixeira et al. 1991). No Hotel Nacional (vide Figura 13.15B), esse material encontra-se combinado com o Bege Bahia e o Preto Tijuca na porta da entrada e nas colunas do hall. Assim como todos os outros granitos já produzidos na região metropolitana do Rio de Janeiro, não é mais explorado.

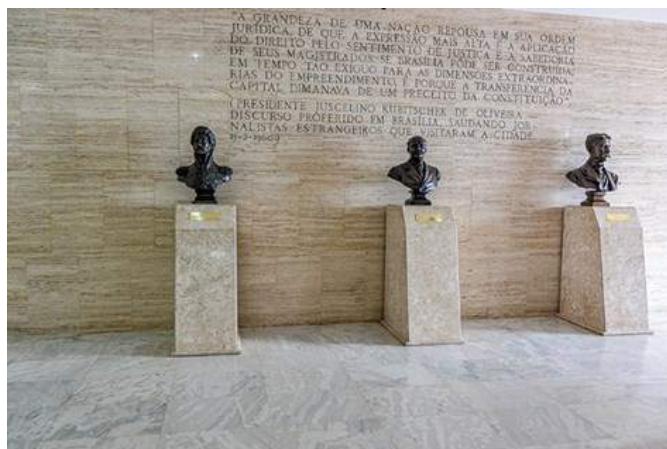
FIGURA 13.16: Mármore branco (piso) e Travertino Romano (paredes) – STF.

Trata-se do verdadeiro travertino (Figura 13.16) – formado por rápida precipitação química de carbonato de cálcio a partir de fontes termais – explorado desde a época do Império Romano, em Tívoli, na região de Roma. É um calcário bege com estrutura vacuolar, composto essencialmente por calcita.

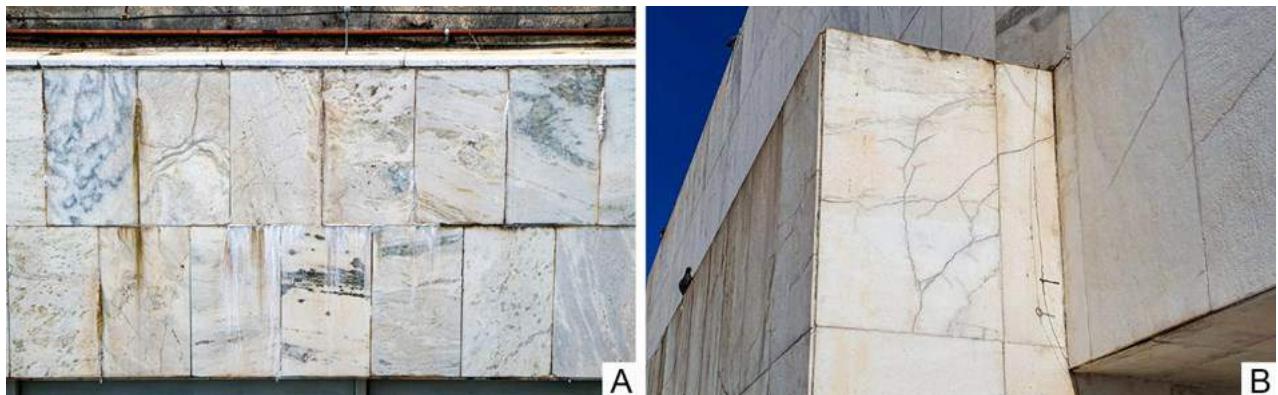
FIGURA 13.19: Outras deteriorações observadas nos monumentos de Brasília. A. Trecho com incrustações na platibanda do Congresso Nacional. B. Fraturas e sujidades em revestimento do Museu da Cidade.

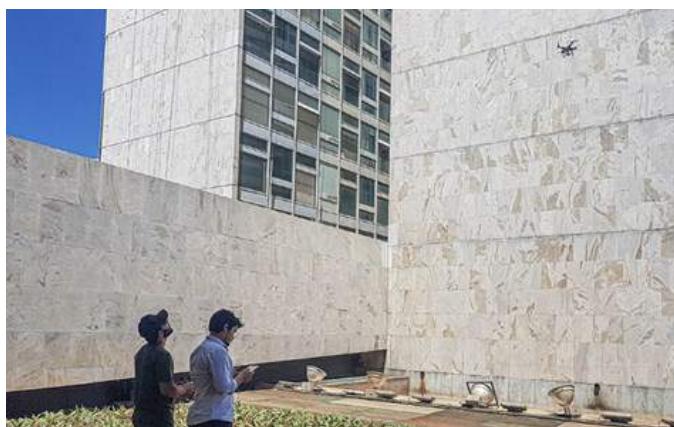
FIGURA 13.20: Levantamento fotográfico por meio de VANT na empena Noroeste da torre Sul do Congresso Nacional.

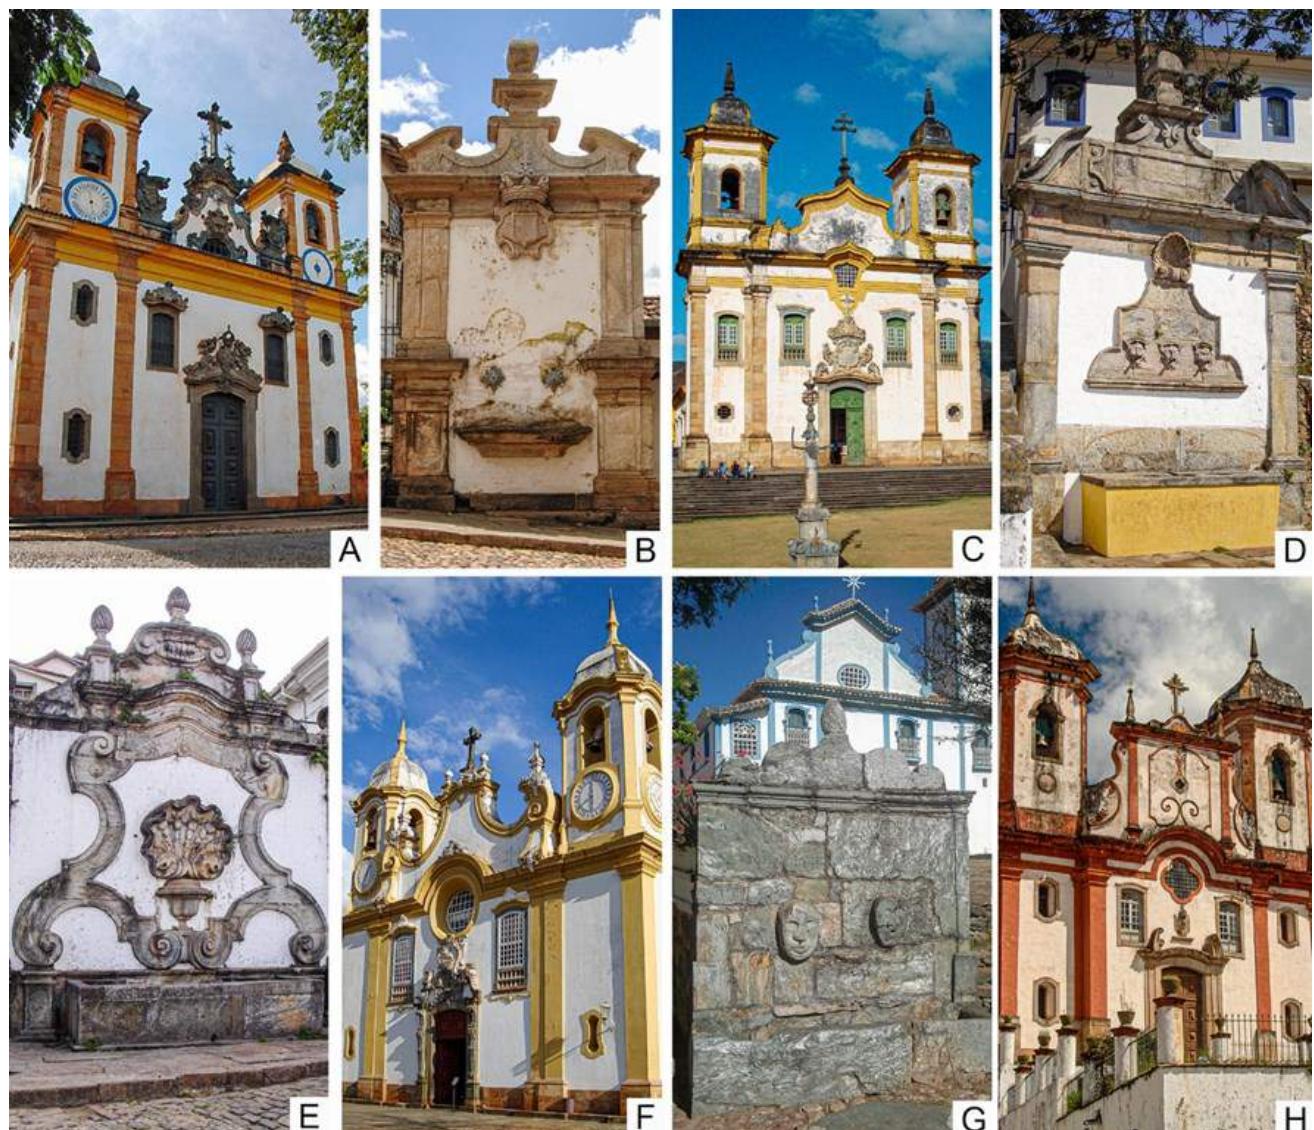
FIGURA 14.2: Igrejas e chafarizes de Minas. Dentre o conjunto de monumentos mineiros, estes constituem boas referências para se observar aplicações pétreas históricas. A. Igreja do Carmo de Sabará. B. Chafariz de São Francisco de Mariana. C. Igreja de São Francisco de Mariana. D. Chafariz do Passo de Ouro Preto. E. Chafariz dos Contos de Ouro Preto. F. Igreja de Santo Antônio de Tiradentes. G. Chafariz do Rosário de Diamantina. H. Igreja da Conceição de Ouro Preto.

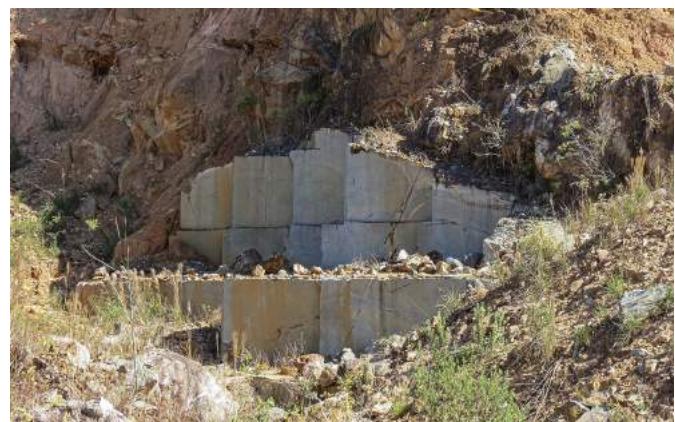
FIGURA 14.3: Frente de lavra para esteatito em uma área de extração localizada no distrito de Santa Rita de Ouro Preto.

Para esses detalhes ornamentais de Vila Rica, a pedra-sabão foi trazida de pedreiras da região de Santa Rita, que ainda hoje continua fornecendo material (Figura 14.3). Para os de Mariana, vieram materiais das pedreiras de Cachoeira do Brumado, de Padre Viegas, antigo Sumidouro, de Furquim e Acaiaca. Lima Júnior (1978, p. 121), faz referências a pedreiras de pedra-sabão, incorretamente descritas como sendo de *sienita*, localizadas próximas a Ouro Preto e Mariana e que deram origem aos arraiais de Cachoeira do Brumado e Santa Rita, bem como pedreiras localizadas na região de Congonhas do Campo, que desde os tempos coloniais fornecem materiais para a produção de diversos utensílios de uso doméstico, tais como panelas, candieiros, pratos, canecas, castiçais, lamparinas e outros. No passado, ela foi a alternativa para a substituição aos importa-

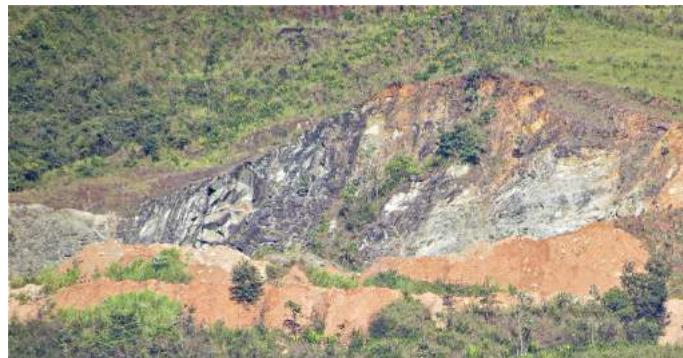
FIGURA 14.4: Área de extração artesanal de esteatito, localizada no município de Congonhas ($20^{\circ}30'39,8''S$ / $43^{\circ}50'20,7''W$).

Em Congonhas, ainda são encontrados pequenos corpos de pedra-sabão, aflorando nos arredores da cidade (Figura 14.4). Se esses existiram nas cercanias do conjunto arquitetônico do alto do Morro do Maranhão, onde a rocha foi utilizada para a produção das 12 estátuas

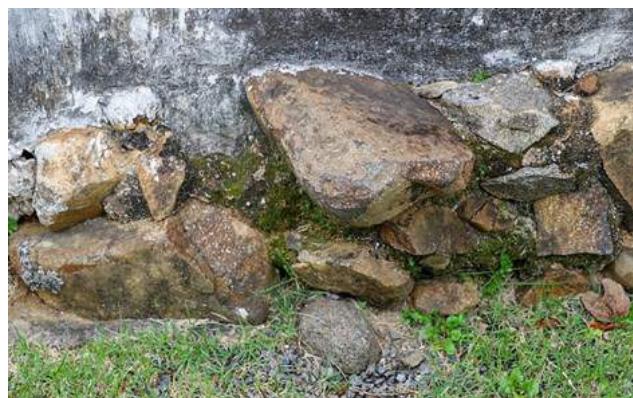
FIGURA 15.3: Detalhe de uma das construções do Centro Histórico evidenciando o uso in natura das rochas locais. Fotografia: Paul R. Burley.

granito. Nos edifícios mais antigos, por exemplo, ele se encontra sem nenhum acabamento, utilizado *in natura* nas paredes (Figura 15.3). No Centro Histórico é possível ter contato tanto com as construções como com a paisagem natural, que proporcionou a fundação do município em meados do século XVI, desde então o centro político do Espírito Santo (Figura 15.4).

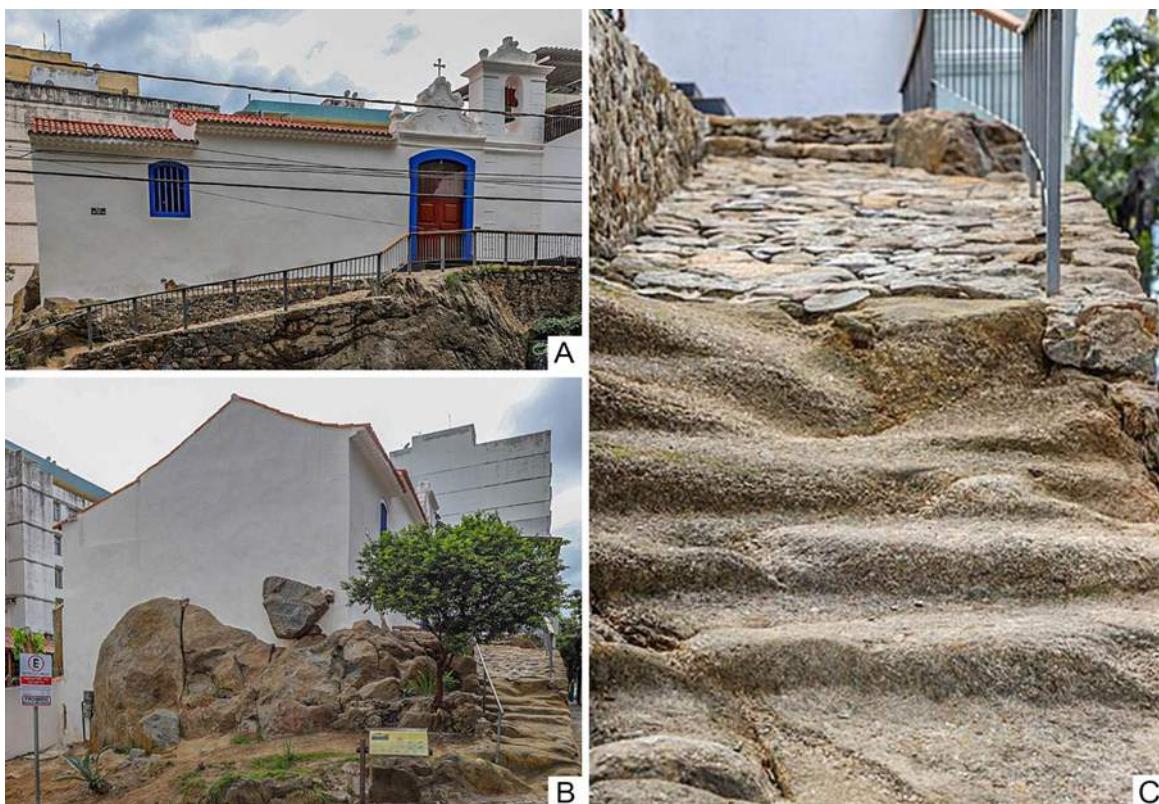
FIGURA 15.11: Capela de Santa Luzia, na Cidade Alta, Centro Histórico de Vitória. Fotografias: Paul R. Burley.

A Capela de Santa Luzia (Figura 15.11) foi construída sobre um bloco granítico fraturado, em pedra e cal, além de entalhamento na própria rocha para uma escada de acesso à capela. O calçamento, estilo pé-de-moleque na lajeira de acesso, é uma reconstrução da década de 1940 quando do tombamento do mo-

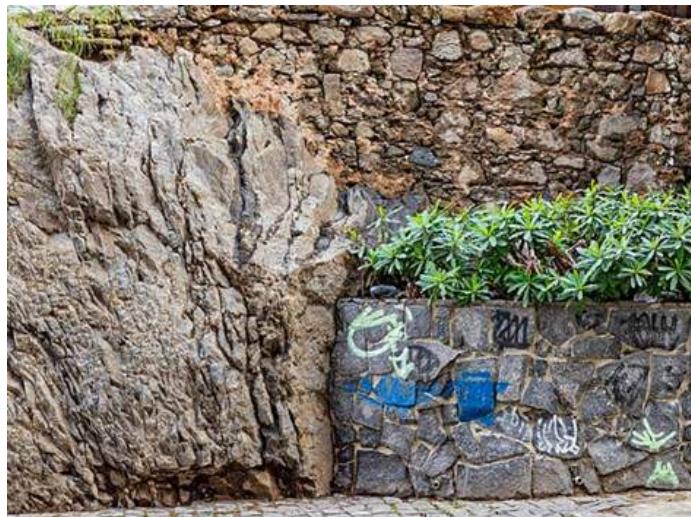
FIGURA 15.12: Esfoliação esferoidal do Granito Rio Aribiri utilizado como substrato da construção. Fotografia: Paul R. Burley.

numento pelo Iphan. No Granito Rio Aribiri se percebe a esfoliação esferoidal de um dos blocos entre as fraturas, com as desagregações paralelas das folhas de rochas (Figura 15.12). Estas são consequência da variação de temperatura a que a rocha foi naturalmente submetida, fraturando-se nas alternâncias entre aquecimento e resfriamento.

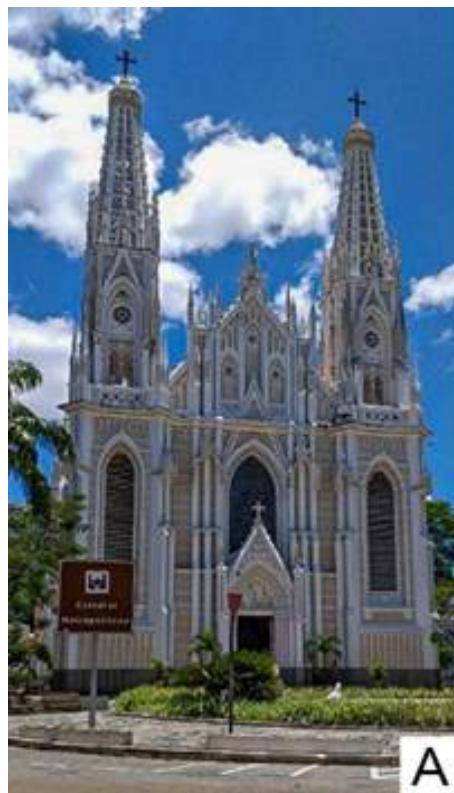
FIGURA 15.13: Frontão e entrada lateral da catedral de Vitória, com o embasamento em Granito Rio Aribiri à mostra. Fotografias: Valmir Gonzaga.

A catedral de Vitória (Figura 15.13) foi construída com estrutura em concreto armado e, suas paredes, revestidas com o Granito Rio Aribiri, que pode ser visualizado no seu embasamento. Possui elementos funcionais em Lioz (duas pias de água benta abajo do coro) e calcários italianos, denominados Mármore Botticino e Mármore Rosa Perlino, na escada da Capela-Mor e na antiga Mesa do Altar. O destaque está para as recentes aquisições de aparatos em bloco único, construídos com o Granito

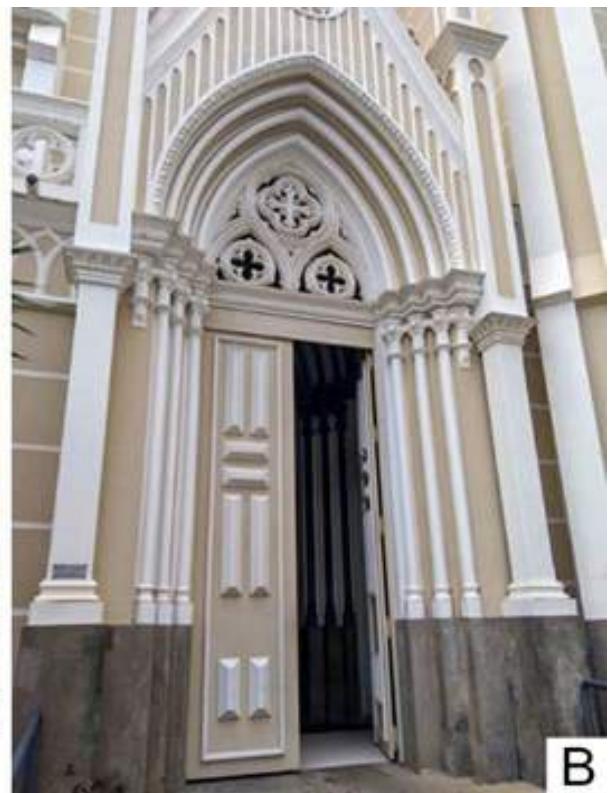
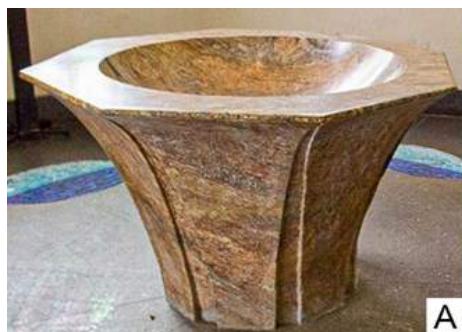
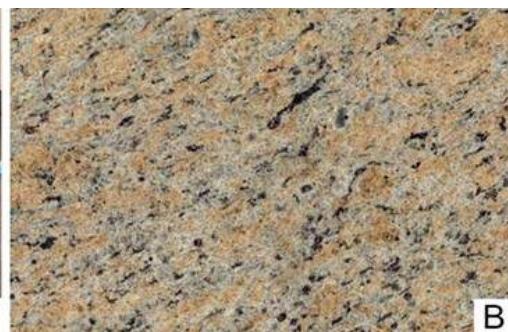
FIGURA 15.14: A. Pia batismal, monólito em Granito Carlos Chagas. B. Textura da variedade do Granito Carlos Chagas utilizado na Catedral Metropolitana de Vitória. Os minerais escuros arredondados são granadas, e os minerais amarelados são feldspatos. Os minerais pretos são biotita. Fotografias A: Mara Horta e B: stonecontact.com.

Carlos Chagas, um diatexito proveniente do Norte do Espírito Santo, comercializado como Granito Branco e Granito Amarelo em mais de 25 variedades (Sardou Filho et al. 2013) (Figura 15.14). A variedade do Granito Carlos Chagas utilizada é comparada à variedade italiana de granito amarelo chamada *Cooper Canyon*, com alto valor agregado na indústria de rochas ornamentais devido à cor amarela intensa e dourada conferida pelo intemperismo (Informação verbal Instituto Modis Vivendi). A Mesa do Altar possui dimensões 2,50 x 2,15 m de Granito Carlos Chagas (Figura 15.15).

A variedade utilizada do Granito Carlos Chagas apresenta foliação característica dos esforços tectono-metamórficos que a rocha sofreu. Esta foliação é materializada pela orientação da biotita e da fibrolita (cristais pretos lamelares e cristais marrons lamelares), estiramento do quartzo, do feldspato e da granada (Queiroga et al. 2012).

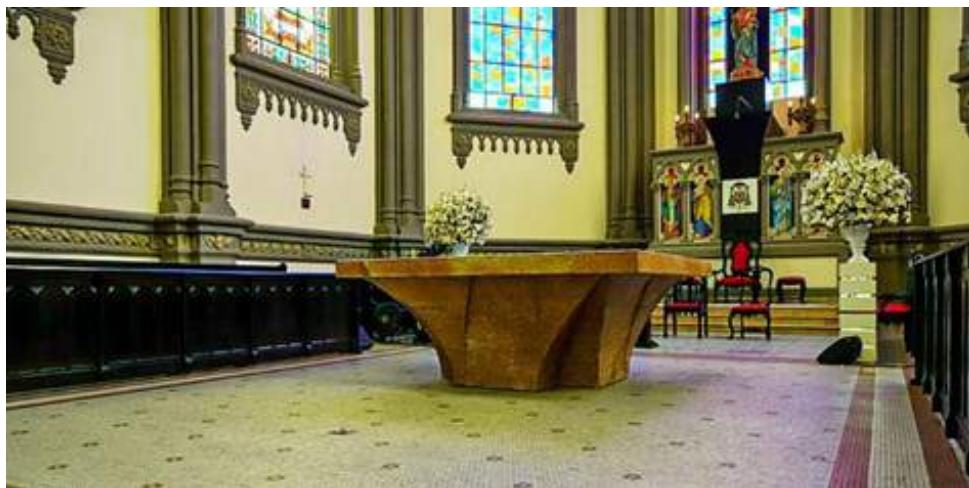
FIGURA 15.15: Mesa do Altar na Catedral Metropolitana de Vitória, monólito em Granito Carlos Chagas. Fotografia: Paul R. Burley.

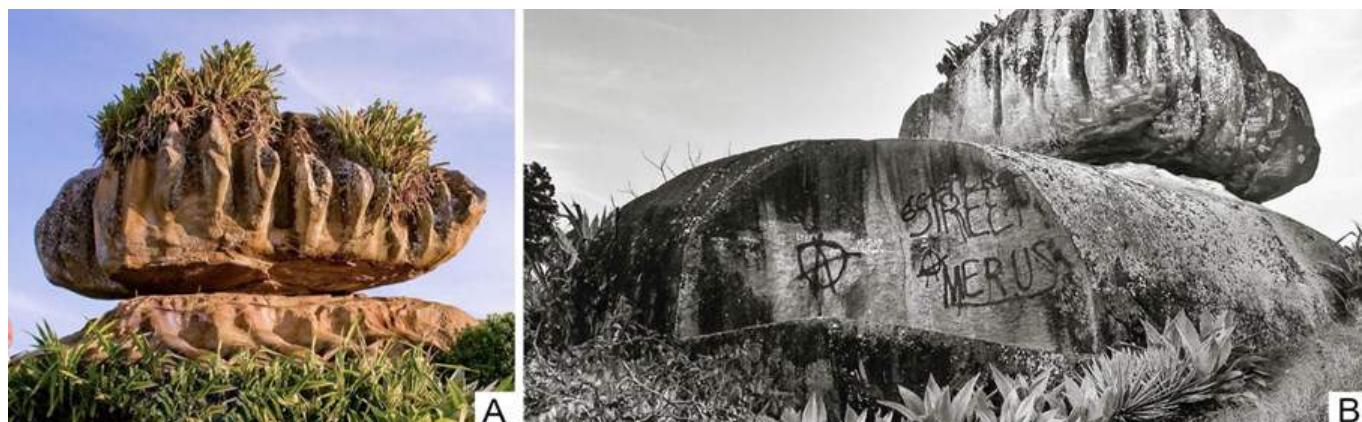
FIGURA 15.25: A. Monumento Natural “Pedra da Cebola” em meio ao paisagismo do parque. B. Detalhe do corte na base da Pedra da Cebola, cujo objetivo era desmanchar o monumento para extração do granito. Fotografias A: Edson Lima e B: Yuri Barichivich.

O Parque Pedra da Cebola é a antiga pedreira da Vale, que tinha por finalidade a extração de rocha (o Granito Rio Aribiri) para aterramento e construção do Porto de Tubarão, iniciando as suas atividades em 1967 e encerrada no final da década de 1970 (Faria 2013). Depois de desativada, a área foi abandonada pela impossibilidade do erguimento de prédios devido à proximidade com o aeroporto, e então virou terreno baldio, onde se desovavam corpos assassinados, e a cava ilegal dava prosseguimento às atividades. Conta-se que o monumento natural “Pedra da Cebola” começou a ser cor-

tada, mas o processo foi interrompido por um morador que via nela a beleza que hoje se pode contemplar no parque já estruturado (Figura 15.25). O monumento natural foi tombado pelo município em 1990, mas o parque só foi inaugurado em 1998.

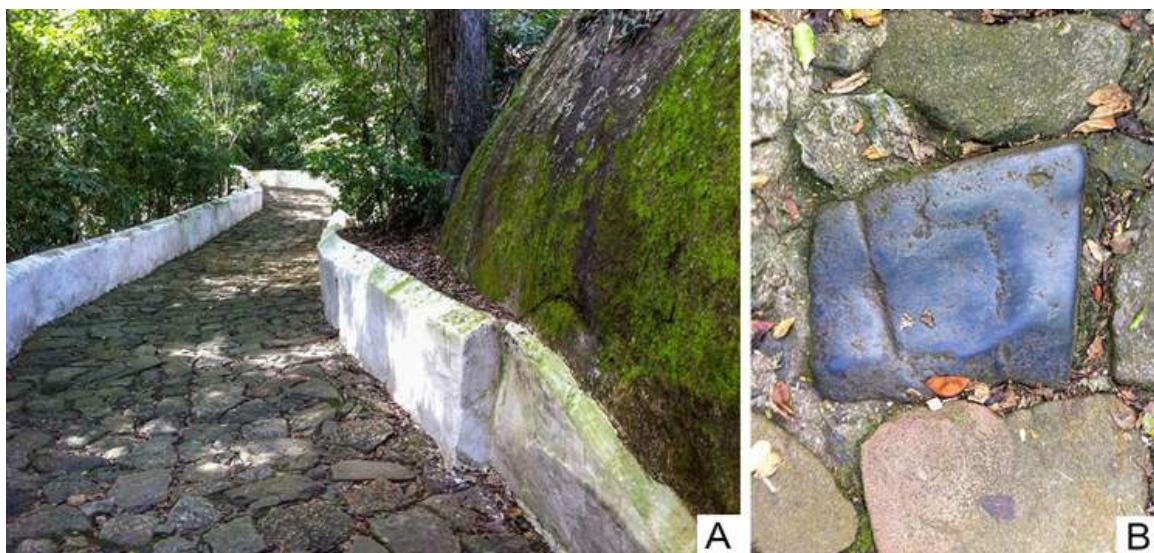
FIGURA 15.27: A. Ladeira da Penitência. B. Bloco de diabásio em preto no calçamento da Ladeira da Penitência. Fotografias: https://www.flickr.com/photos/cost_2/.

Para chegar ao convento, é necessário subir duas ladeiras calçadas em pedra. A mais antiga, a Ladeira da Penitência, também conhecida como Ladeira das Sete Voltas, possui um calçamento em estilo pé-de-moleque datado do século XVIII e uma extensão de 457 metros. A outra ladeira, inaugurada em 1952, foi construída para o acesso de veículos e seu calçamento é feito em paralelepípedos. O Granito Rio Aribiri foi utilizado em ambos os calçamentos, mas a Ladeira da Penitência utiliza também matacões de diabásio das intrusões ígneas no Granito Aribiri, os quais estão polidos pelo uso ao longo de séculos como calça-

mento, conferindo uma textura lisa e escorregadia (Figura 15.27).
