PATRIMÔNIO EM PEDRA

ELIANE APARECIDA DEL LAMA (ORG.)

ISBN: 978-65-86403-02-2
DOI: 10.11606/9786586403022

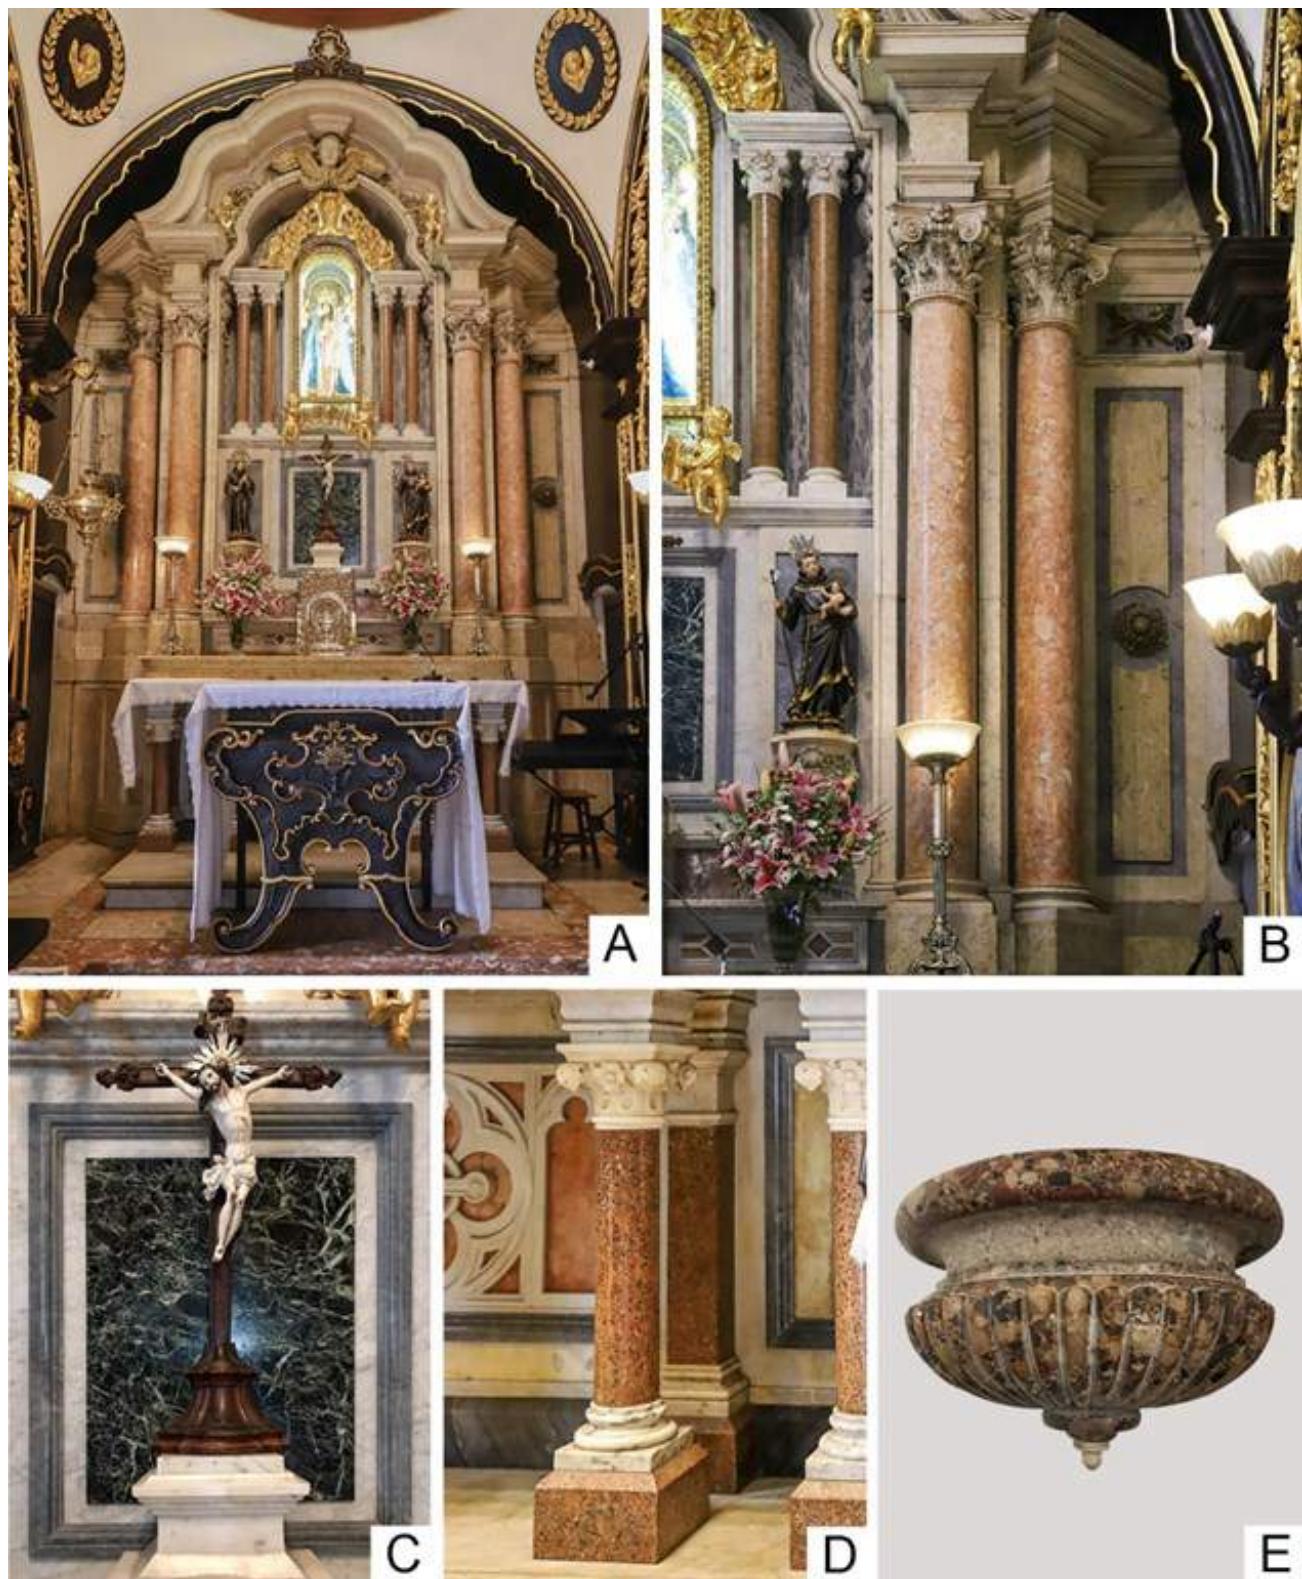
FIGURA 15.28: A. Retábulo-mor do Santuário de Nossa Senhora da Penha. B. Lioz Encarnadão nas grandes colunas (rosa), Lioz Amarelo e Branco, e Mármore Azul Trigaches no fundo do retábulo, todas pedras portuguesas. As colunas menores são em Granito Rosa do Lago Maggiore, Itália. C. Intervenção do início do século XX, a adição do Serpentinito Verde Alpi, mármores Carrara (branco) e Bardiglio (cinza) se mesclam com o imaginário barroco do século XVIII. D. Colunas em Granito Rosa do Lago Maggiore (rosa) e Mármore Carrara (branco) e, ao fundo, uso do Mármore Rosso Verona (vermelho). E. Pia de água benta em Brecha da Arrábida, Portugal. Fotografias: Paul R. Burley.

Enquanto que as rochas locais são utilizadas na estrutura do convento, rochas importadas são utilizadas na decoração. O retábulo-mor do Santuário de Nossa Senhora da Penha possui vários tipos de rochas ornamentais, principalmente o Lioz, de origem portuguesa, e pedras italianas, como Mármore Carrara, Mármore Bardiglio, Mármore Rosso Verona e Granito Rosa do Lago Maggiore (Figura 15.28). Segundo Novaes (1958), o retábulo passou por uma “complementação” do seu material pétreo em 1910. Nessa ocasião, é citado que as pedras utilizadas vieram de São Paulo. Trata-se das pedras italianas (Figura 15.28C e D) que eram

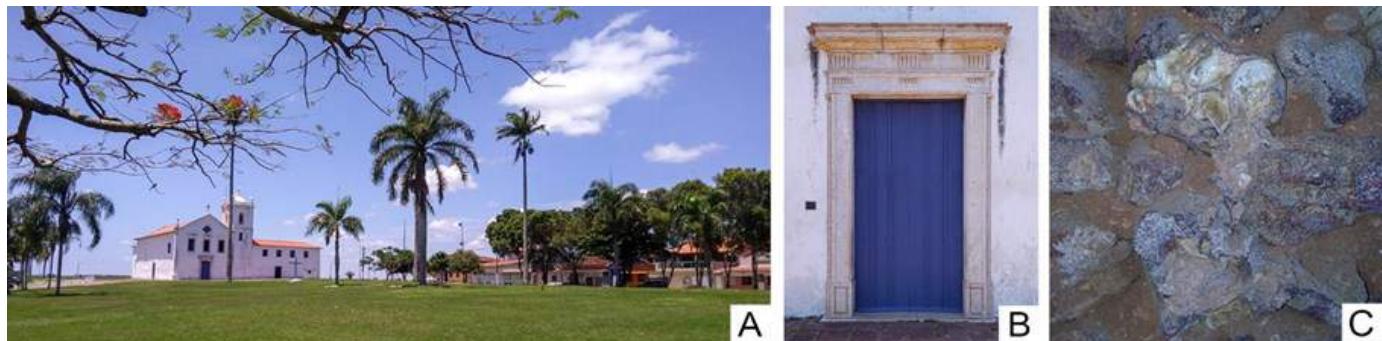
FIGURA 15.31: A. Residência e Igreja dos Reis Magos, Nova Almeida, Serra. B. Portada em Lioz, utilizada em elementos funcionais como pias de água benta, padieiras e cumeeiras das janelas da igreja. C. Prospeção da estrutura do conjunto em pedra (laterita) argamassada, técnica utilizada no arcabouço da construção, edificada entre 1580-1612.

A residência e Igreja dos Reis Magos são exemplos da arquitetura colonial portuguesa datados do primeiro século de colonização. Foram erguidos em pedra argamassada e caiados de branco, em austero estilo maneirista (Costa 1941). Constituem-se relíquias, sendo as duas construções os únicos exemplares do século XVI que conservam as características originais e utilizam o emprego das pedras em suas estruturas (Figura 15.31).

Os edifícios quadricentenários mostram como era a relação de valor econômico atestada às rochas e também as necessidades de se construir estruturas mais resistentes à ação do clima úmido e quente do litoral brasileiro. As fundações e paredes externas são de pedra

argamassada, compostas por laterita, e a técnica de taipa de mão foi empregada para preencher as paredes internas.

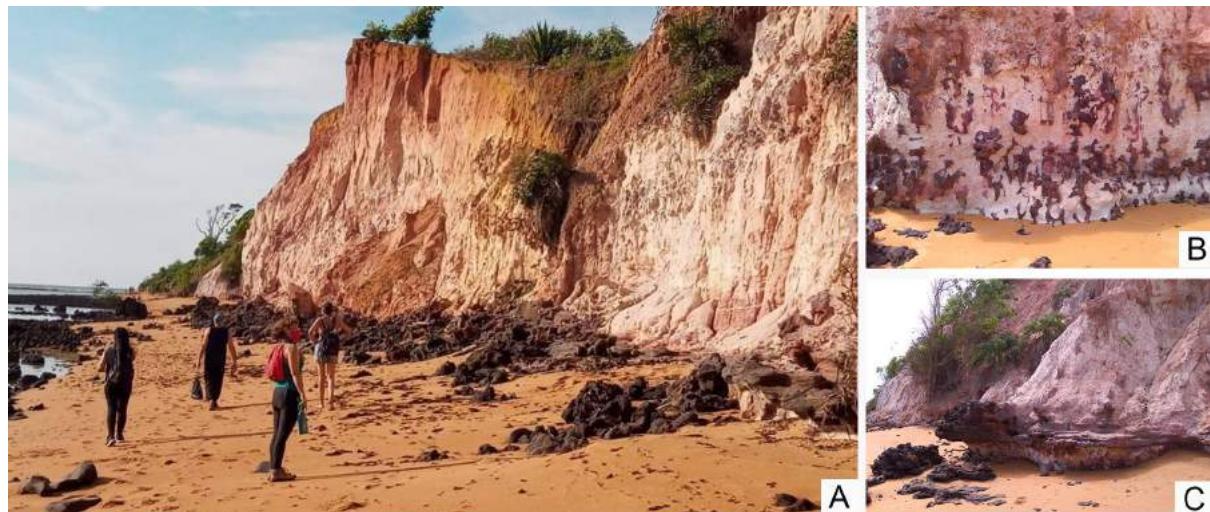
FIGURA 15.32: A. Falésias Marbella. B. Lateritas em meio ao perfil das Falésias Marbella. C. Lateritas erodidas pela ação das ondas do mar. Fotografia A: Dário Omanguin.

O conjunto jesuítico encontra-se sobre os tabuleiros litorâneos do Grupo Barreiras que se encontram muito próximos à praia, onde a erosão forma falésias. As mais próximas são as Falésias Marbella, que distam 15 minutos de caminhada até a Igreja dos Reis Magos. Nas falésias, são notórios os horizontes concrecionários, sobretudo compostos de lateritas. Identifica-se, então, que a matéria-prima para a construção são as lateritas espalhadas pela linha de costa pela ação das marés ao se analisar o contexto geomorfológico e geológico em que se insere o edifício. Assim, o material já estava inclusive processado (Figura 15.32).

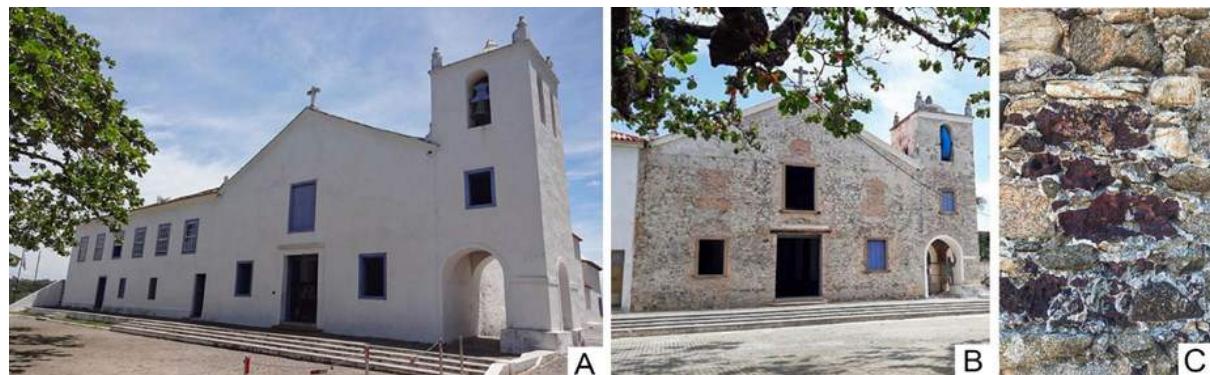
FIGURA 15.33: A. Residência e Igreja de Nossa Senhora da Assunção, Anchieta. B. No ano de 2019, devido às obras de restauro do monumento, a fachada teve sua estrutura exposta para recolocação do reboco, ficando exposta desta maneira como curiosidade para a população conhecer a técnica empregada na construção. C. Parede de pedra argamassada (granitos e gnaisses em cinza e laterita em vermelho) na Igreja de Nossa Senhora da Assunção. Fotografias B: Mariana Bueno e C: Instituto Modus Vivendi.

Redução de Reritiba, hoje Município de Anchieta, em 1579, pelo Padre José de Anchieta, que residiu no local em seus últimos anos de vida (Figura 15.33). Atualmente o conjunto é o Santuário Nacional de São José de Anchieta. A construção seguiu o mesmo estilo do convento de Nova Almeida, mas não preservou o quadrilátero fechado, estando parcialmente em ruínas. Utilizaram-se granitos e gnaisses na sua construção, junto com lateritas, argamassadas com cal de conchas. A técnica foi exposta à população em 2019 durante o restauro do monumento como curiosidade, e também como informação para os moradores, sempre preocupados em conservar o santuário, dada a importância histórica e arquitetônica do edifício.

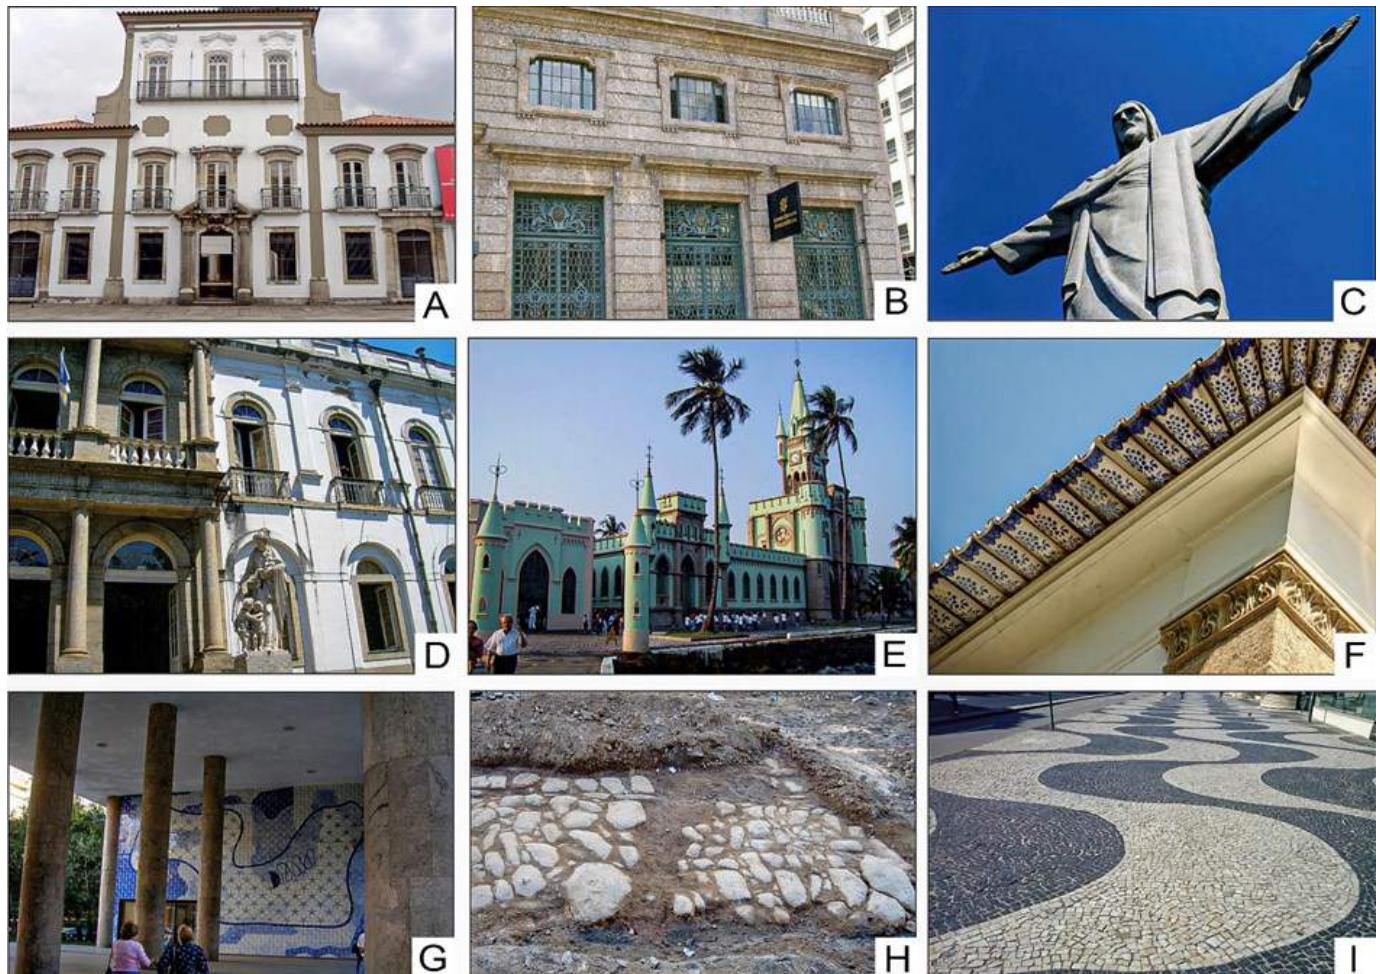
FIGURA 16.1: Estilos arquitetônicos e o uso das rochas no Rio de Janeiro. A. Colonial - Paço Imperial. B. Eclético - Centro Cultural Banco do Brasil - CCBB. C. Art déco - Cristo Redentor. D. Neoclássico - Palácio da UFRJ. E. Neogótico - Palácio da Ilha Fiscal. F. Neocolonial - Museu Histórico Nacional. G. Modernista - Palácio Gustavo Capanema. H. Piso pé-de-moleque na Rua da Constituição I. Calçamento em pedra portuguesa em Copacabana. Fotografia H: Renato Ramos.

Na Figura 16.1 são apresentados algumas construções e estilos característicos da cidade do Rio de Janeiro.

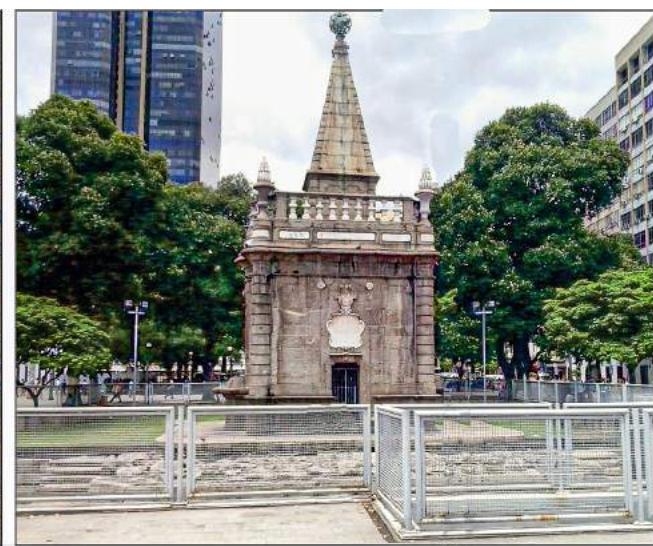
FIGURA 16.2: Detalhe da textura típica do Gnaisse Facoidal e sua aplicação no Chafariz do Mestre Valentim, Praça XV de Novembro.

O Gnaisse Facoidal aflora em uma grande extensão, desde a zona sul do Rio até o município de São Gonçalo, e foi denominado como a 'mais carioca das rochas' por ser a mais característica tanto do patrimônio natural, como o Pão de Açúcar e o Corcovado, quanto do construído da cidade do Rio de Janeiro (Mansur et al. 2008). Está presente em muitos locais como igrejas, palácios, casas, calçadas, ornamentos, entalhes, entre tantas outras formas de uso arquitetônico. Cita-se como exemplo sua aplicação em construções históricas, como o Paço Imperial, Cais do Valongo, Igreja de Nossa Senhora da Lapa dos Mercadores, Escola da Magistratura do Rio Janeiro, Museu Histórico Nacional, Centro Cultural Banco do Brasil, Câmara Municipal, chafarizes do Mestre Valentim, entre muitos outros monumentos (Figura 16.2).

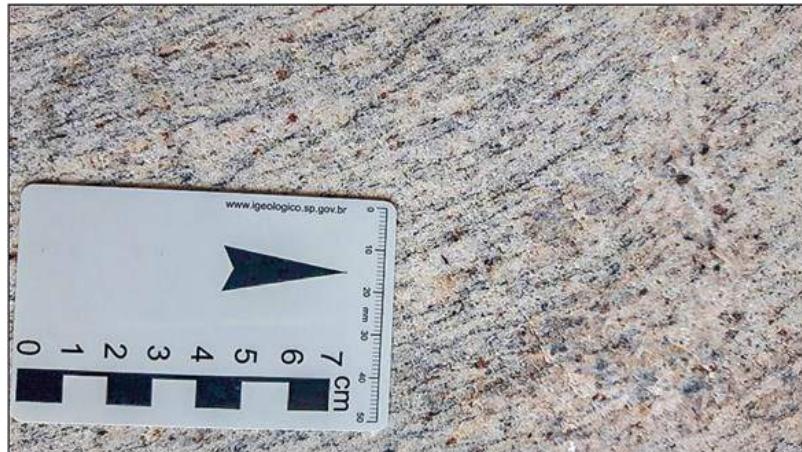
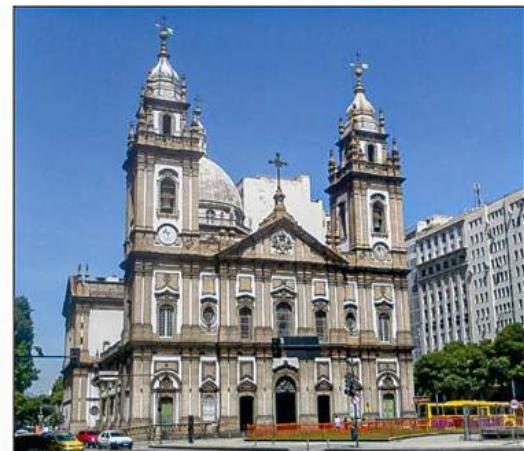
FIGURA 16.3: Detalhe do Leptinito e sua aplicação na fachada da Igreja da Candelária.

cantaria até o século XVII por sua beleza e facilidade de talha, além da proximidade das pedreiras ao centro da cidade. Em áreas da zona sul, foi utilizado até o século XX em embasamentos, muros e molduras (Reis 1934). Assim como o Gnaisse Facoidal, o Leptinito representa uma das pedras mais utilizadas nas construções históricas da cidade do Rio de Janeiro, sendo possível identificar, com frequência, ambos em uma mesma edificação, como nas igrejas da Candelária (Figura 16.3) e Santa Luzia, no Paço Imperial e no Cais do Valongo, por exemplo.

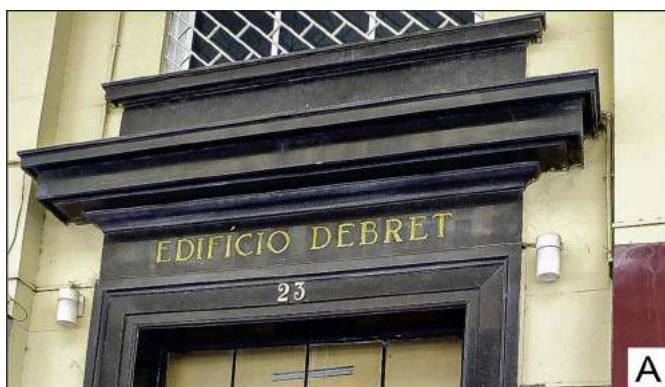
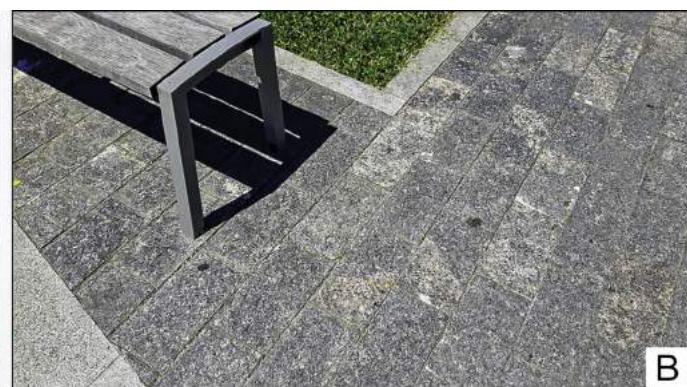
FIGURA 16.7: A. Revestimento com o Preto Tijuca. B. Calçamento no passeio do Porto Maravilha com Pedra

Bastante apreciado para revestimentos internos e arte funerária, foi explorado de 1917 (Vida Carioca 1934) até 1990, embora ilegalmente desde 1986 (Jornal do Brasil 1986, 1992) no Vale Encantado, Estrada do Soberbo, dentro do atual Parque Nacional da Tijuca. Sendo uma ocorrência restrita ao interior de um Parque Nacional, sua exploração foi descontinuada. Foi substituído nacional e internacionalmente pelos Preto Piracaia (São Paulo) e Preto São Gabriel (Espírito Santo), dentre outros. Exemplos de sua aplicação podem ser vistos no Edifício Monte Castelo, no Edifício Debret (Figura 16.7A) e no Edifício Estácio de Sá.

Entre 2011 e 2016, as Pedras Paduanas tiveram importante participação no planejamento urbano do Rio de Janeiro, em preparação para a Copa do Mundo FIFA 2014 e os Jogos Olímpicos de 2016, sendo empregadas em grandes projetos, como na reforma do estádio do Maracanã, na modernização do porto da cidade do Rio de Janeiro (Figura 16.7B), conhecido como Porto Maravilha (Peiter & Gameiro 2020) e no revestimento do piso nas linhas do VLT - Veículo Leve sobre Trilhos.

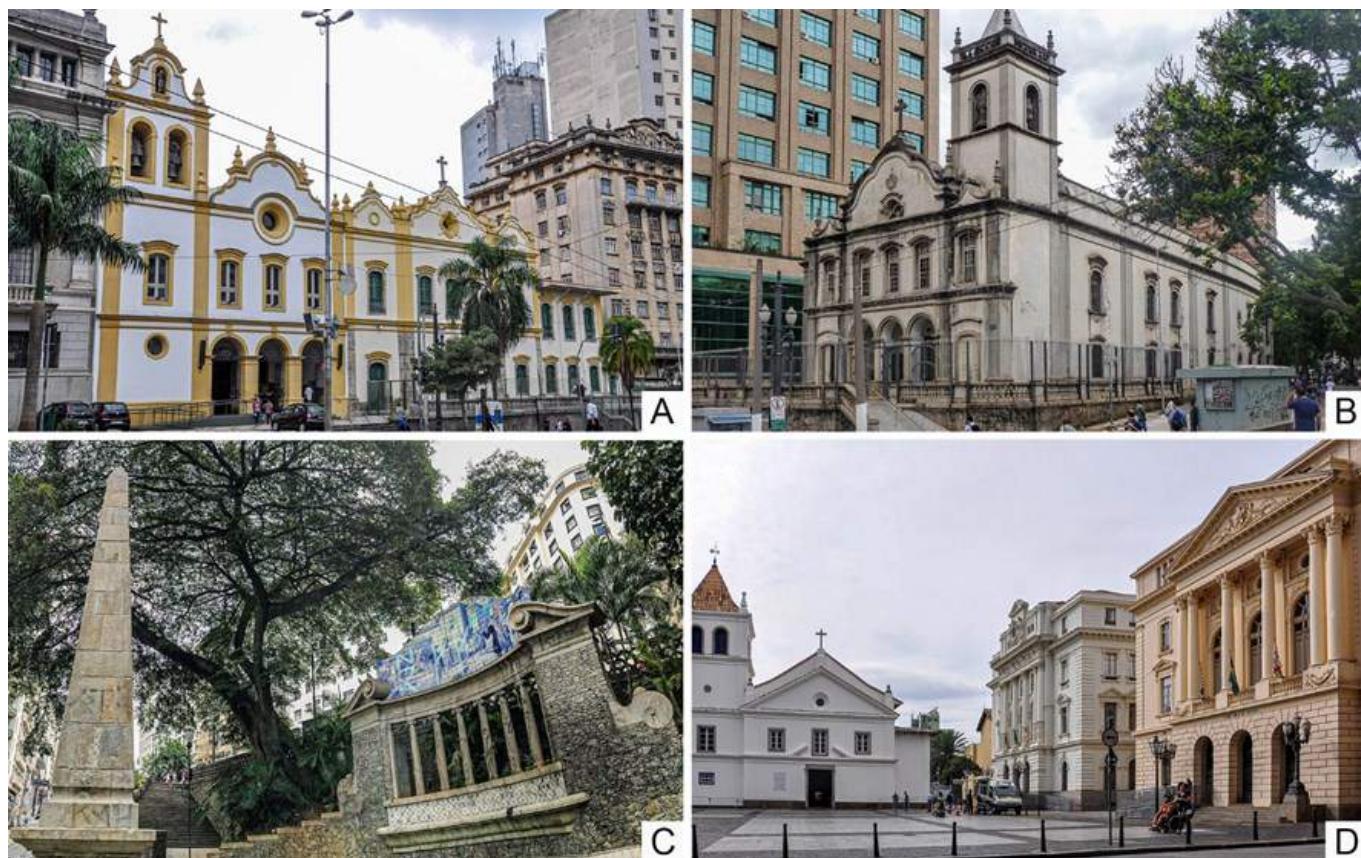
FIGURA 17.1. A. Igreja de São Francisco de Assis. B. Igreja da Ordem Terceira do Carmo. C. Obelisco da Memória. D. Conjunto da Secretaria da Justiça do Governo do Estado de São Paulo. Fotografias A, B e D: Lauro K. Dehira.

Igreja São Francisco de Assis - 1642 a 1647, Largo de São Francisco (Figura 17.1A). Igreja barroca, cujo convento foi residência do frei Galvão (primeiro santo brasileiro).

Igreja da Ordem Terceira do Carmo - 1747 a 1758, Av. Rangel Pestana, 230 (Figura 17.1B). Foi erguida em taipa de pilão em estilo barroco. O edifício atual foi ampliado entre 1772 e 1802 e está entre as igrejas mais antigas de São Paulo. É constituída pelo Granito Itaquera. As pias de água benta foram confeccionadas com Lioz. Internamente, o piso é revestido com mármores branco e preto.

Obelisco da Memória - 1814, projetado por Daniel Peter Müller, Largo da Memória (Figura 17.1C). Era conhecido anteriormente como Pirâmide do Piques. O Chafariz do Piques foi construído mais tarde. Ao longo do século XIX, foi um dos pontos mais movi-

mentados de São Paulo, para onde convergiam todos os caminhos. O Chafariz foi extinto em 1872, e em 1919, Victor Dubugras redesenhou o Largo em estilo neocolonial, incluindo um novo chafariz. Foi confeccionado um mosaico constituído de azulejos pintados retratando cenas antigas, e as escadas receberam características *art nouveau*. O obelisco é constituído pelo Granito Itaquera e a escadaria pelo Granito Cinza Mauá.

Conjunto da Secretaria da Justiça do Governo do Estado de São Paulo - 1881 a 1891 e 1896, projetado por Ramos de Azevedo, Páteo do Colégio (Figura 17.1D). Pode-se afirmar que Ramos de Azevedo foi o arquiteto que construiu São Paulo. Do conjunto dos dois prédios, o da direita foi construído antes e foi a primeira obra de Ramos de Azevedo na cidade de São Paulo (na época abrigou a Secretaria da Fazendo e do

Tesouro), sendo que o edifício da esquerda foi construído em 1896 para abrigar a Secretaria da Agricultura. Neste, o embasamento é constituído pelo Granito Itaquera. Em ambos os prédios observa-se a presença de colunas coríntias.

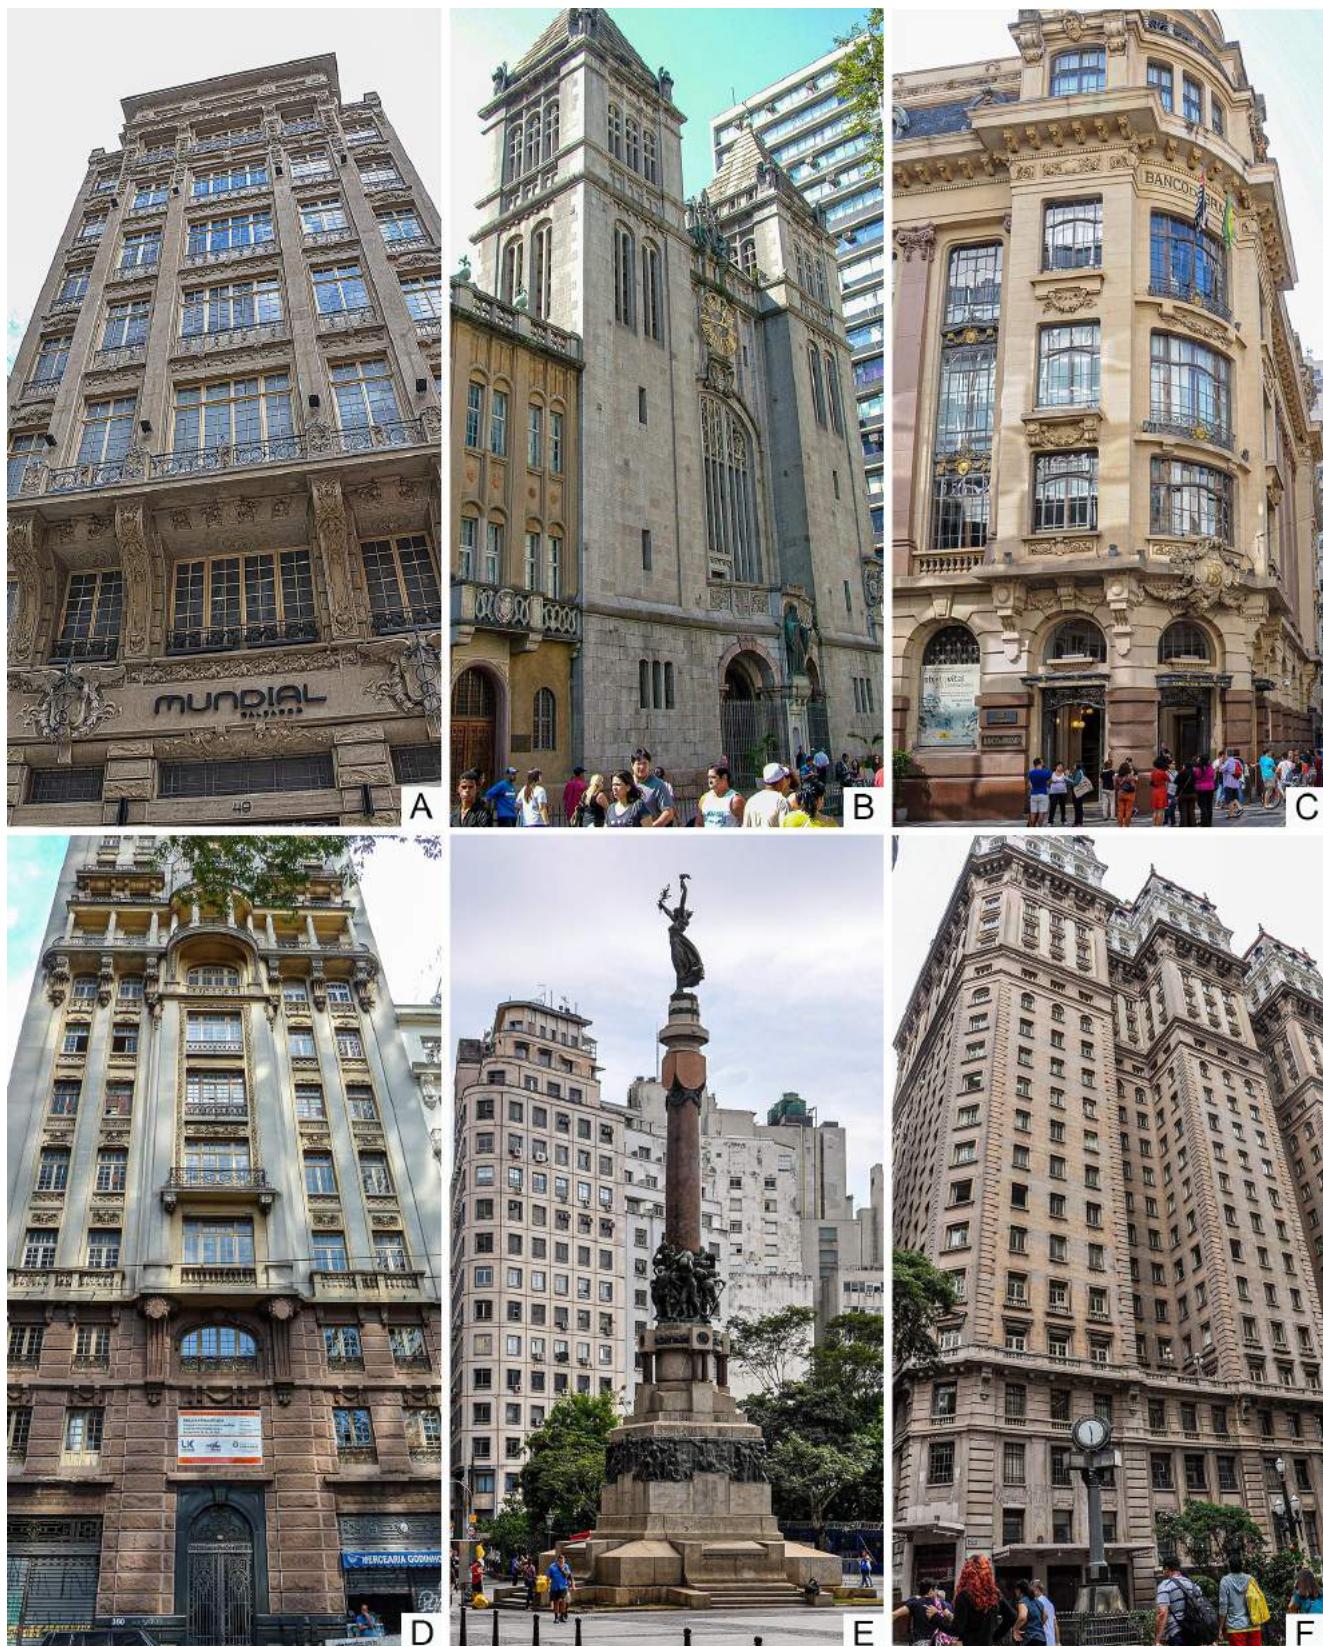
FIGURA 17.3. A. Edifício Guinle. B. Mosteiro São Bento. C. Centro Cultural Banco do Brasil. D. Edifício Sampaio Moreira. E. Monumento Glória Imortal aos Fundadores de São Paulo. F. Edifício Martinelli. Fotografias B, C e F: Lauro K. Dehira.

Edifício Guinle - 1913 a 1916, construído por Hipólito Gustavo Pujol Júnior e Augusto de Toledo em estilo *art nouveau*, Rua Direita, 49 (Figura 17.3A). Foi um dos primeiros arranha-céus de São Paulo. O embasamento é constituído pelo Granito Itaquera.

Mosteiro São Bento - 1922, projetado por Richard Berndl em estilo Beuronense (próximo ao ecletismo germânico), Largo de São Bento (Figura 17.3B). Foi reedificado quatro vezes, e a ordem beneditina está no local desde 1600. É revestido externamente pelos granitos Itaquera e Rosa Itupeva. Internamente há granitos, calcários fossilíferos, mármores e Serpentinito Verde Alpi.

Centro Cultural Banco do Brasil - 1923 a 1927, construído por Hipólito Gustavo Pujol Júnior, misturando os elementos dos estilos neoclássico e *art nouveau*, Rua Álvares Penteado, 112 (Figura 17.3C). Ele foi concebido para ser a sede do Banco do Brasil em São Paulo. A partir de 2001 passa a ser seu centro cultural. Seu revestimento é de Granito Rosa Itupeva, polido na parte inferior, com cores mais pronunciadas, e apenas serrado no topo, com cores mais claras.

Edifício Sampaio Moreira - 1924, realizado por Cristiano Stockler das Neves em estilo Luís XVI, Rua Líbero Badaró, 346 (Figura 17.3D). Foi o prédio mais alto da cidade até

Monumento Glória Imortal aos Fundadores de São Paulo - 1925, de Amadeo Zani, Páteo do Colégio (Figura 17.3E). O grupo escultórico de bronze retratando a época colonial tem a base em granito cinza. É completado por uma coluna de Granito Itupeva.

Edifício Martinelli - 1929, Rua Líbero Badaró, 504 (Figura 17.3F). O edifício foi inicialmente projetado por William Filinger, mas o projeto foi alterado pelo próprio proprietário, comendador italiano Giuseppe Martinelli, que queria mais andares do que o previsto, aumentando de 12 para 30 andares. Com arquitetura eclética, possui reentrâncias para melhor ventilação e iluminação. Só o embasamento é de pedra, e foi usado o Granito Capão Bonito. Foi o edifício mais alto da cidade por sete anos.

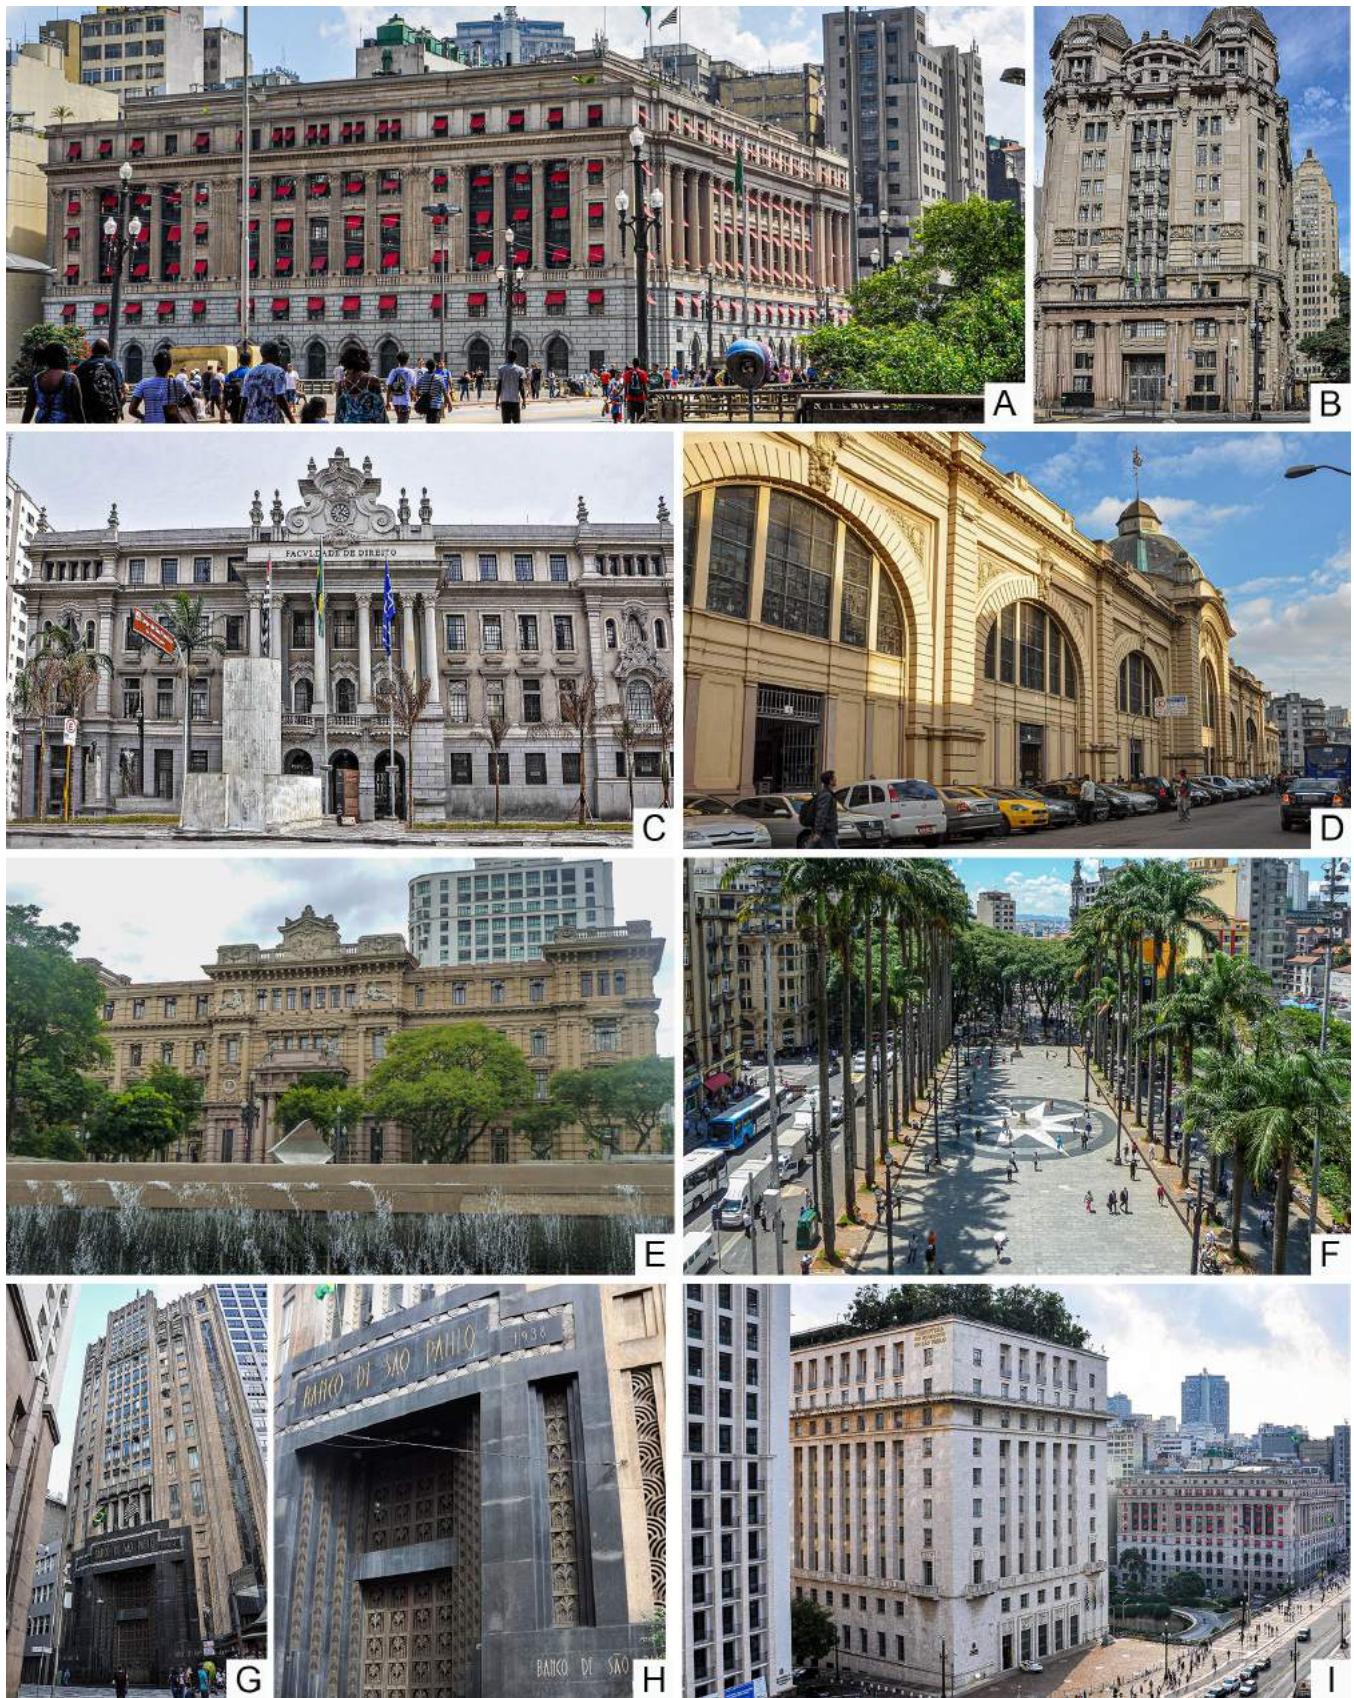
FIGURA 17.4. A. Edifício Alexandre Mackenzie. B. Primeiro Tribunal de Alçada Civil. C. Faculdade de Direito. D. Mercado Municipal. E. Palácio da Justiça. F. Marco Zero. G e H. Antigo Banco de São Paulo. I. Edifício Matarazzo no centro e Edifício Alexandre Mackenzie à direita ao fundo. No canto inferior direito, Viaduto do Chá. Fotografias: Lauro K. Dehira.

Edifício Alexandre Mackenzie - 1929, projetado pelos arquitetos americanos William Proctor Preston e John Pollock Curtis, e executado pelo Escritório Técnico Ramos de Azevedo, Rua Cel. Xavier de Toledo, 23 (Figura 17.4A). O atual Shopping Center Light é um exemplar de arquitetura eclética norte-americana, com inspiração neoclássica. Foi projetado para ser a sede da empresa de energia *São Paulo Tramway, Light and Power Company* e abriga o shopping desde 1999. A serralheria e marcenaria do edifício foram executados pelo Liceu de Artes e Ofícios de São Paulo. O edifício é constituído pelos granitos Itaquera e Itupeva, e o portal é de calcário fossilífero. Internamente no revestimento de uma ala há um degradê de rochas verdes: uma rocha calciosilicática, o Serpentinito Verde Alpi e o mármore francês Vert d'Estours.

Primeiro Tribunal de Alçada Civil - 1930, do escritório técnico Ramos de Azevedo, Severo & Villares, Páteo do Colégio (Figura 17.4B). Tem estilo *art déco*, com ornamentos inspirados na arquitetura maia e colunas de estilo dórico. É constituído pelo Granito Rosa Itupeva. O hall de entrada tem um mosaico no piso constituído por mármore e Lioz. O mármore provavelmente é um Mármore Carrara, proveniente da Itália; e o Lioz é um calcário fossilífero português.

Faculdade de Direito - 1932, de autoria de Ricardo Severo, sucessor de Ramos de Azevedo, em estilo neocolonial, Largo de São Francisco (Figura 17.4C). A Faculdade de Direito instalou-se neste local em 1828, primeiramente ocupando o convento franciscano colonial que foi demolido em 1932 para a construção do atual edifício da faculdade. É constituída pelo Granito Itaquera.

Mercado Municipal - 1933, projetado por Ramos de Azevedo em 1926 e inaugurado sete anos mais tarde, Rua Cantareira, 306 (Figura 17.4D). Também conhecido como Mercadão, seu embasamento é constituído pelo Granito Rosa Itupeva.

Palácio da Justiça - 1933, obra do escritório técnico Ramos de Azevedo, Praça Clóvis Bevilacqua. Foi concebido em 1911, mas só foi inaugurado em 1933 (Figura 17.4E). Tem arquitetura eclética e com influência neorenascentista. Foi inspirado no Palácio da Justiça em Roma. É constituído pelo Granito Rosa Itupeva. Internamente há grande diversidade de pedras, tais como: Mármore Carrara, Nero Marquina, Giallo Verona, Botticino, Lioz, entre outras (Suzuki 2018).

Marco Zero - 1934, confeccionado por Jean Gabriel Villin em estilo *art déco*, Praça da Sé (Figura 17.4F). Substituiu o pelourinho da época colonial. É o local onde se iniciam as quilometragens das rodovias estaduais radiais, cuja numeração é sempre par, segundo a sua direção azimutal. As rodovias que são concêntricas, ou seja, não radiais em relação

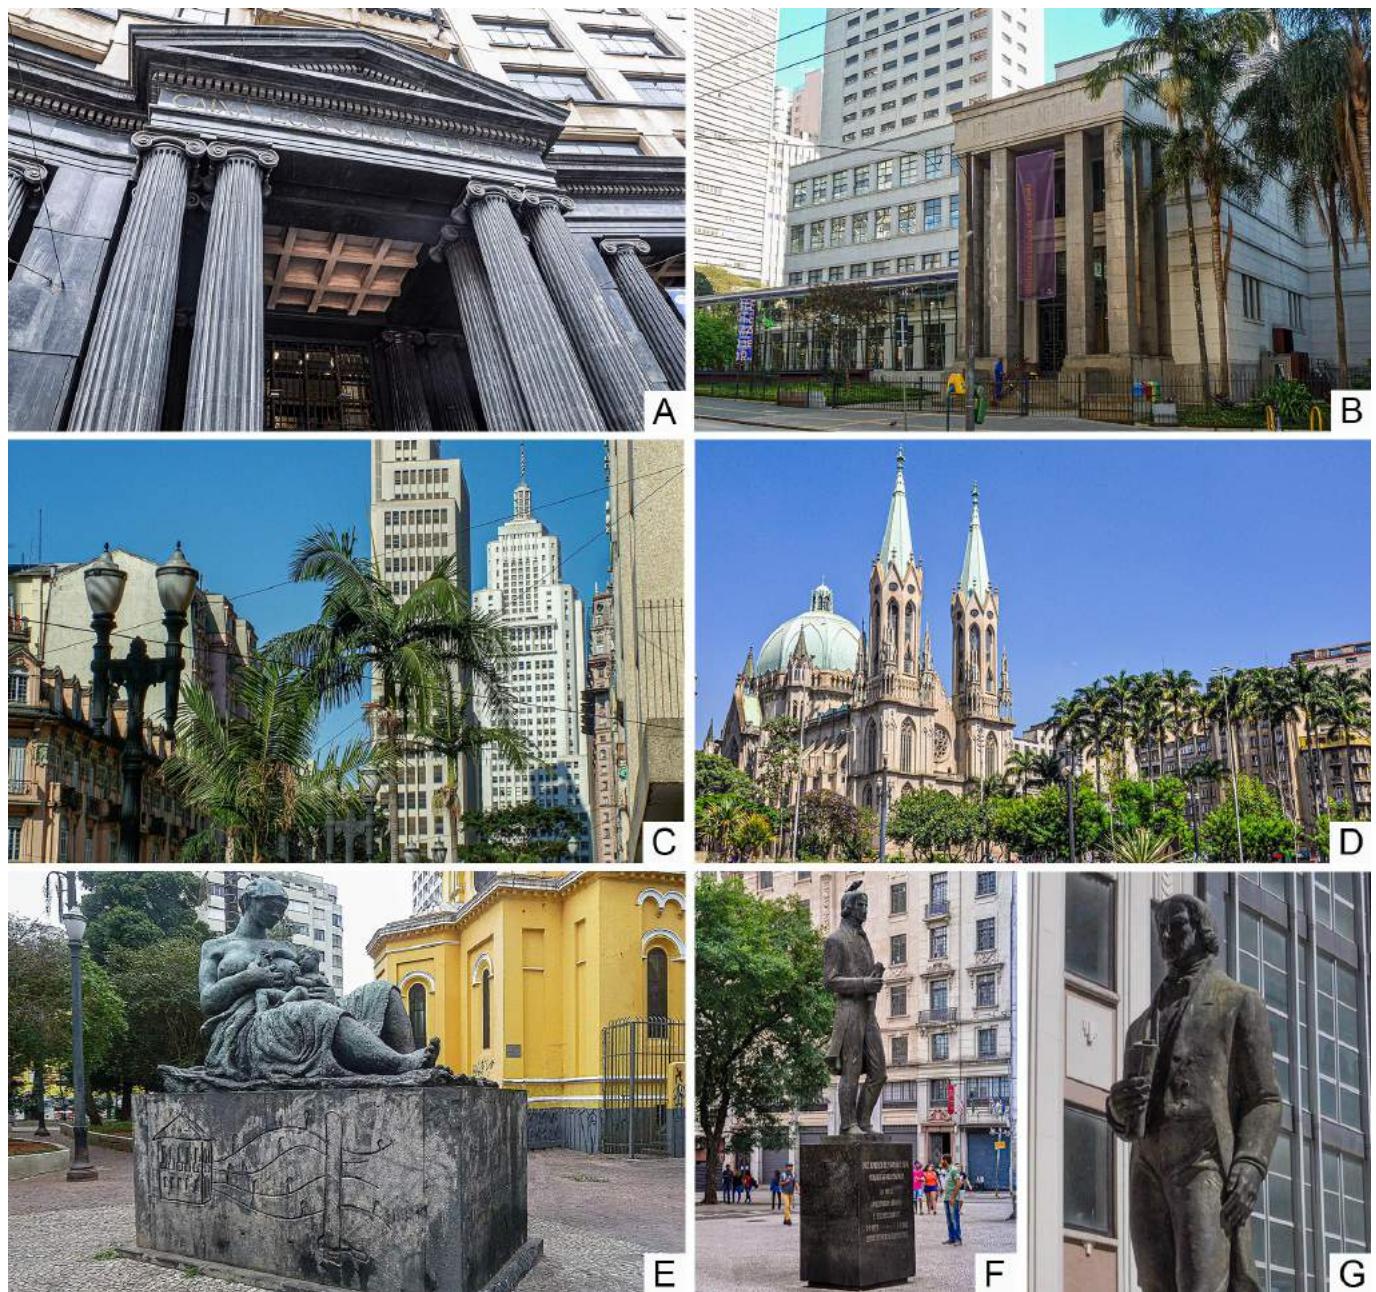
FIGURA 17.5. A. Caixa Cultural. B. Biblioteca Municipal Mário de Andrade. C. Edifício Altino Arantes. D. Sé. E. Estátua Mãe Preta. F e G. Estátua de José Bonifácio. Fotografias: Lauro K. Dehira.

Caixa Cultural - 1939, projetado por Albuquerque & Longo em estilo *art déco*, Praça da Sé (Figura 17.5A). É a antiga sede da Caixa Econômica Federal em São Paulo. Desde 1989, abriga a Caixa Cultural. O destaque é o grande pórtico jônico. É revestido pelo Granito Preto Piracaia e o piso é composto por Granito Itaquera.

Biblioteca Municipal Mário de Andrade - 1941, Rua da Consolação, 94 (Figura 17.5B). A Biblioteca Mário de Andrade foi fundada em 1926 em outro endereço, sendo transferida para o atual endereço em 1941 e só recebeu o nome Mário de Andrade em

1960. É toda revestida pelo Granito Cinza Mauá. A estátua de Mário de Andrade, que anteriormente situava-se na Praça Dom José Gaspar, está agora dentro da Biblioteca. Internamente, as paredes são revestidas com o Serpentinito Verde Alpi e o piso com Lioz.

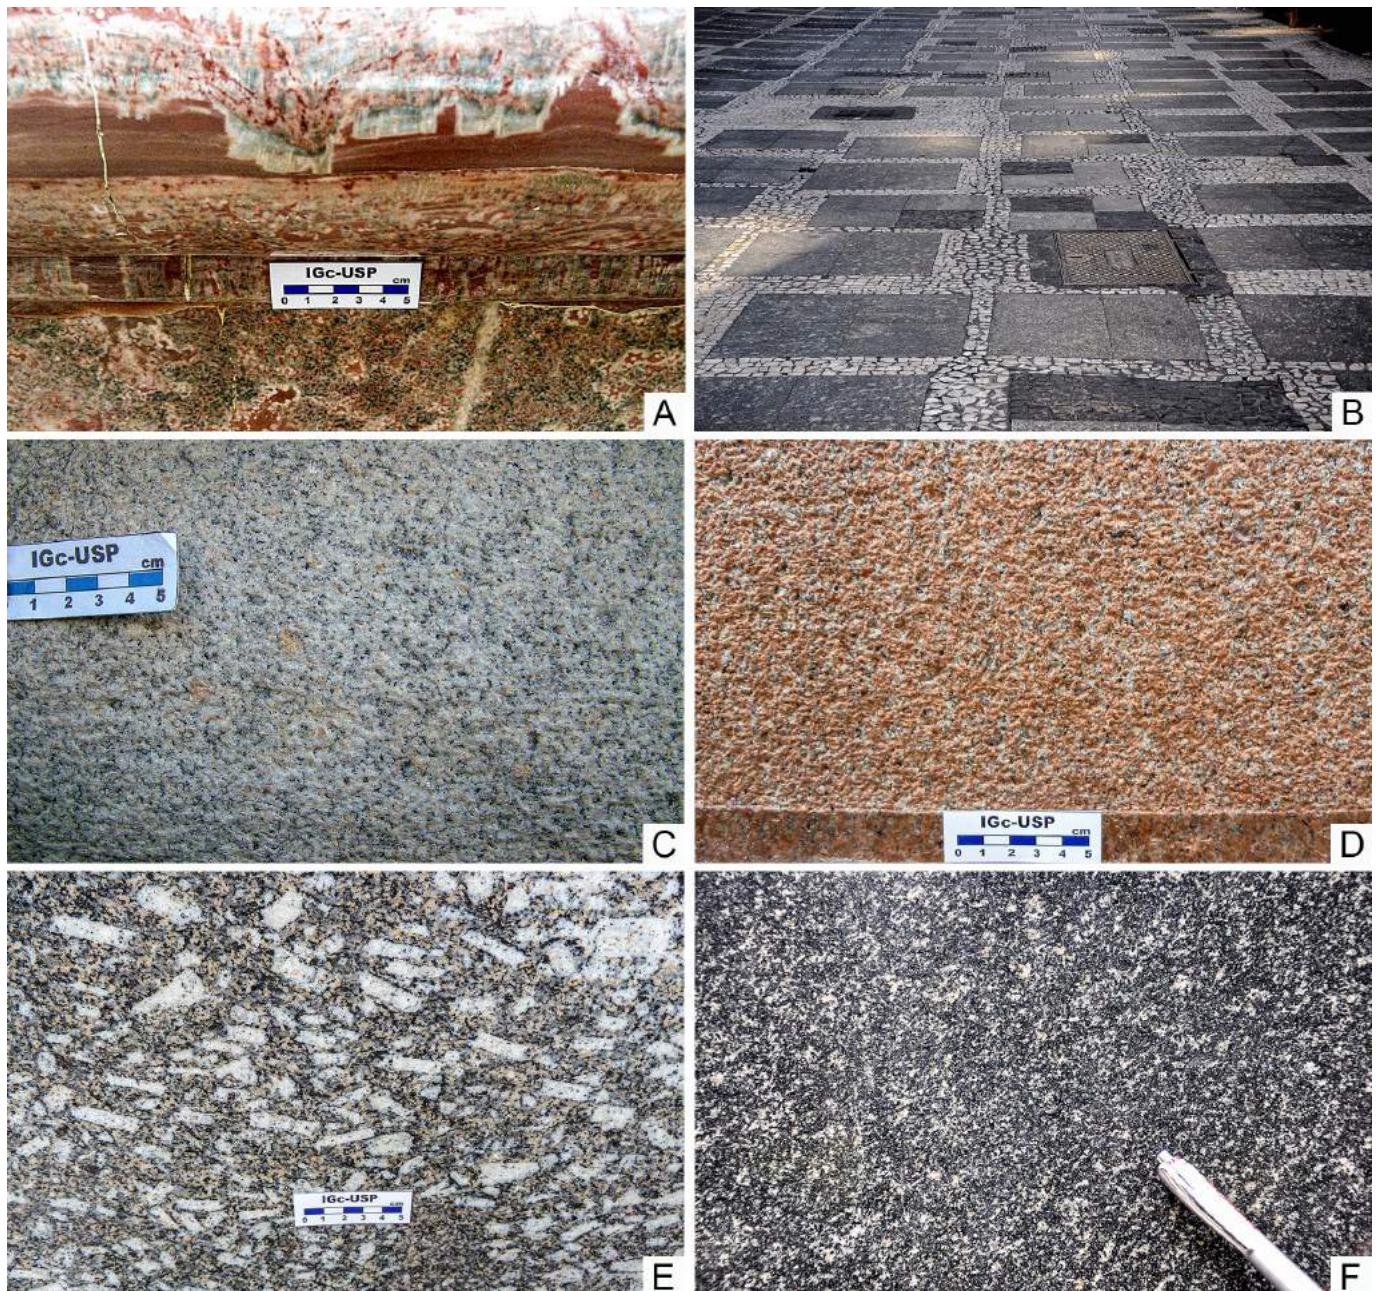
FIGURA 17.6. A. Calcário Sete Lagoas. B. Calçamento constituído pelo Granito Cinza Mauá e mármore branco. C. Granito Itaquera. D. Granito Rosa Itupeva. E. Granito Cinza Mauá. F. Granito Preto Piracaia.

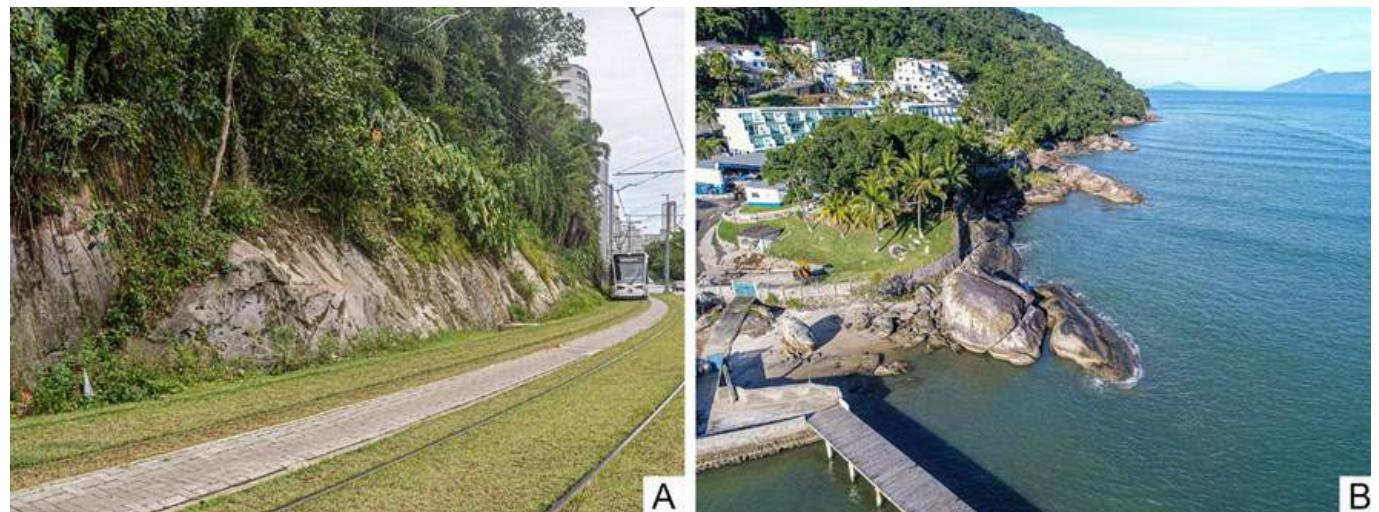
FIGURA 18.2. A. Afloramento do Granito Santos no Morro Voturuá, próximo à Praia de Itararé, em São Vicente. O local está totalmente integrado à paisagem local, inclusive pela passagem do trem urbano VLT. Geossítio Granito Santos (Queiroz et al. 2019a). B. Promontórios compostos pelo Granito Pico do Papagaio na Praia Martim de Sá, em Caraguatuba. Observe o alinhamento na direção nordeste-sudoeste, concordante com as estruturas pré-cambrianas e que define em grande parte a forma da linha de costa de todo o litoral.
