PATRIMÔNIO EM PEDRA

ELIANE APARECIDA DEL LAMA (ORG.)

ISBN: 978-65-86403-02-2
DOI: 10.11606/9786586403022

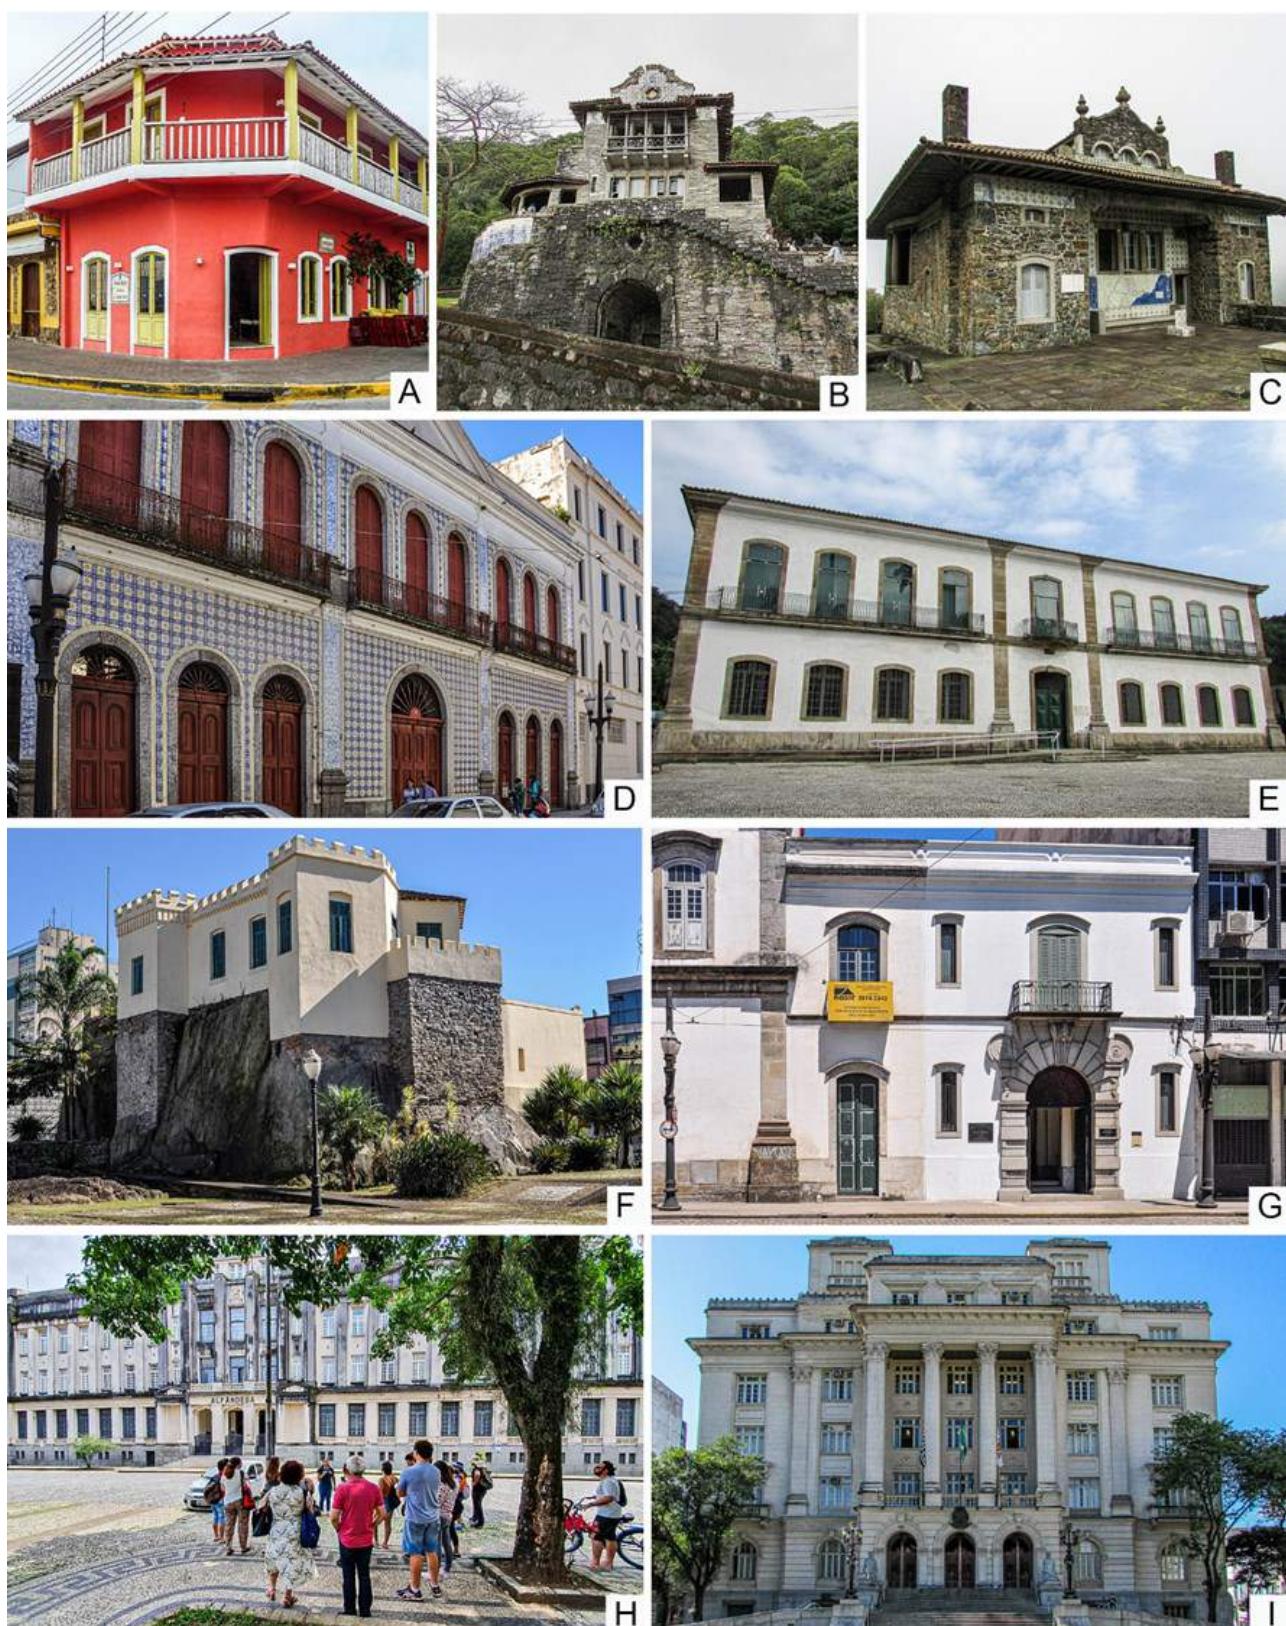
FIGURA 18.5: Edifícios Históricos do litoral paulista. A. Antigo Mercado de Escravos, Ilhabela. B. Rancho da Maioridade, Cubatão. C. Pouso de Paranapiacaba, Cubatão. D. Casa da Frontaria Azulejada, Santos. E. Casa de Câmara e Cadeia, Santos. F. Outeiro de Santa Catarina, Santos. G. Pantheon dos Andradas, Santos. H. Alfândega de Santos, Santos. I. Palácio José Bonifácio, Santos.

A **Casa da Frontaria Azulejada** localiza-se em Santos e foi construída em 1865 (Figura 18.5D). O prédio de dois pavimentos e influência neoclássica apresenta sua fachada revestida de azulejos portugueses com alto relevo. O edifício teve como função inicial o comércio, porém já foi utilizado como hotel e depósitos

de produtos químicos. Em 1973 foi tombado pelo Iphan e, atualmente, abriga um centro cultural. A base, colunas e batentes das portas e janelas são constituídos por Gnaisse Facoidal, proveniente do Rio de Janeiro.

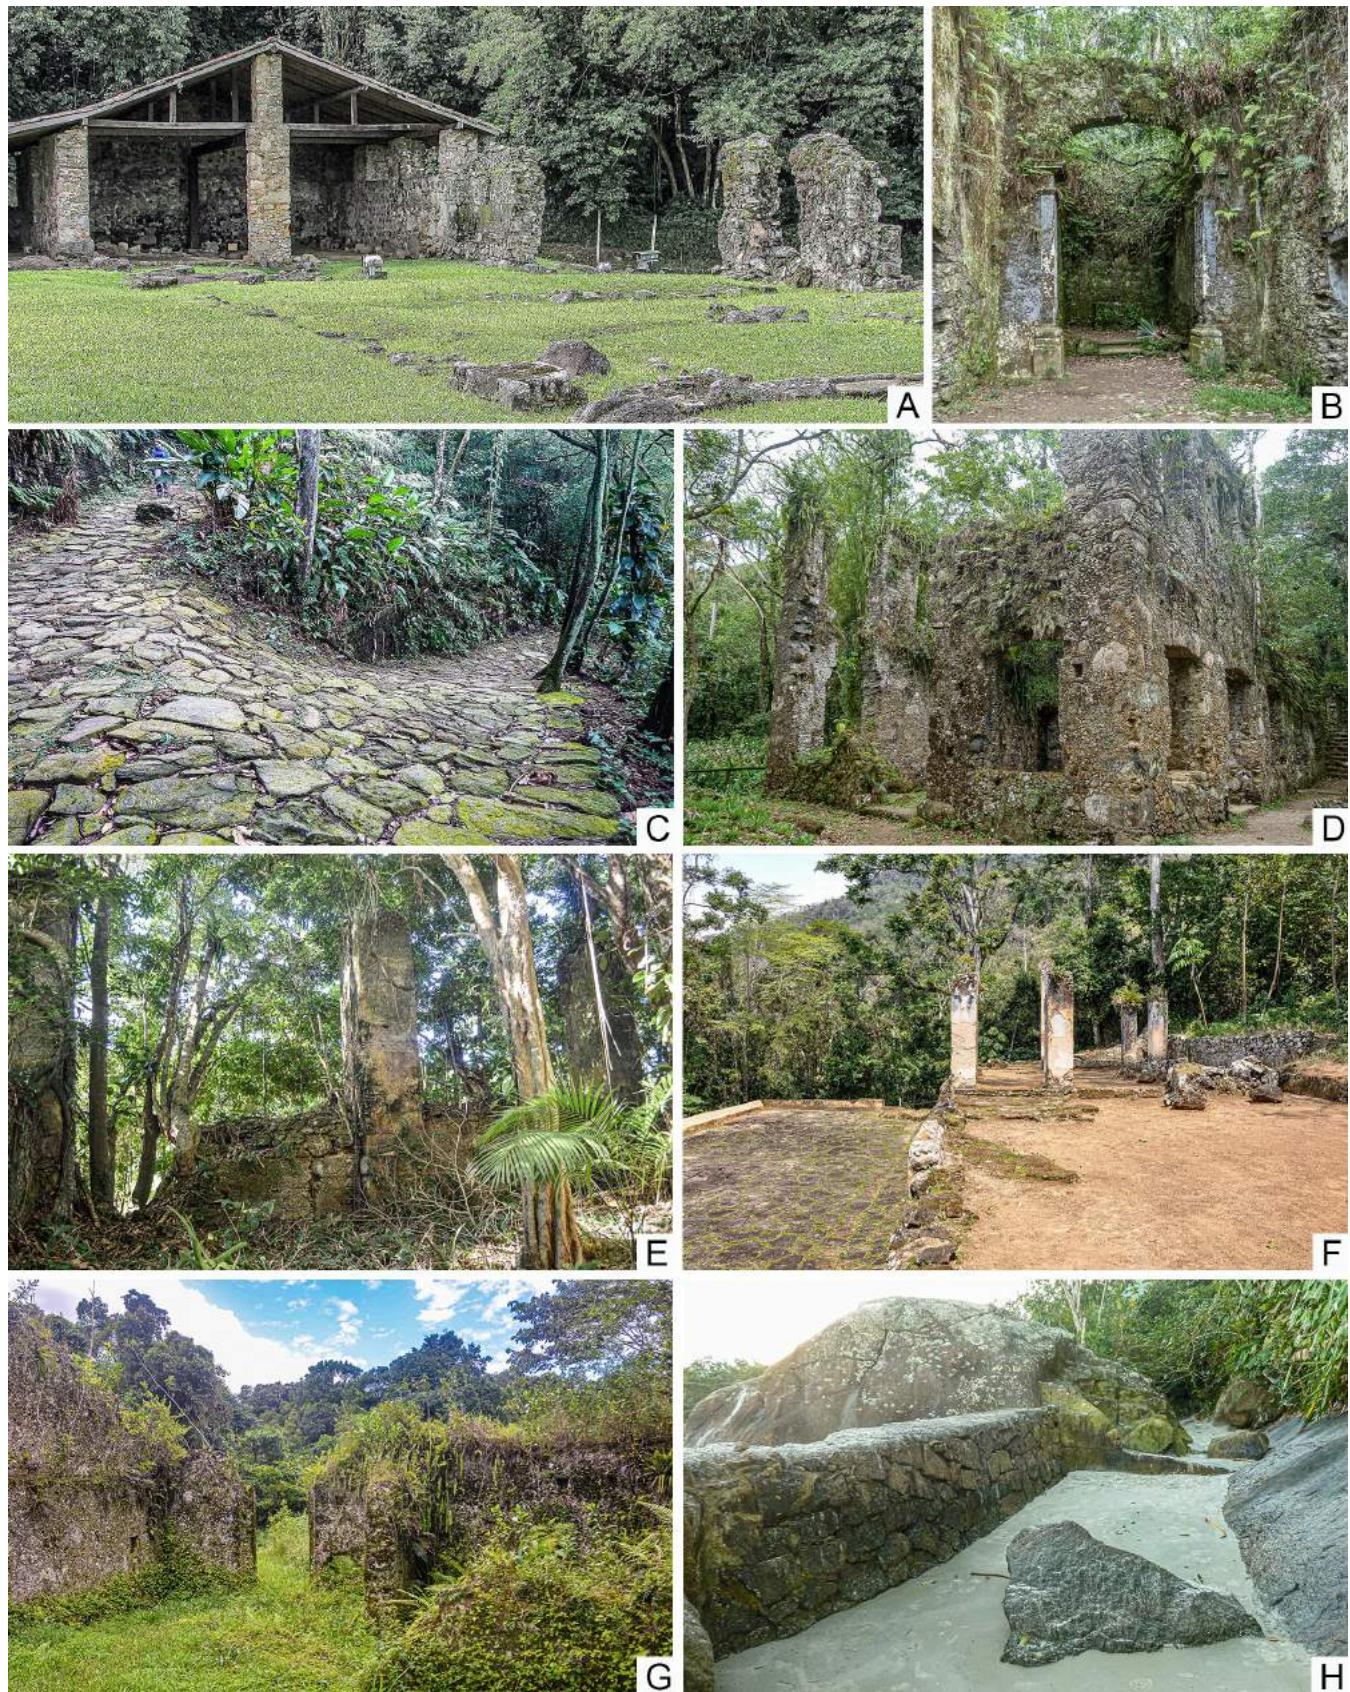
FIGURA 18.9: Ruínas do litoral paulista. A. Ruínas do Engenho São Jorge dos Erasmos, Santos. B. Ermida de Santo Antônio de Guaíba, Guarujá. C. Calçada do Lorena, Cubatão. D. Ruínas da Lagoinha, Ubatuba. E. Ruínas da Praia da Lagoa, Ubatuba. F. Sítio Arqueológico São Francisco, São Sebastião. G. Antigo Engenho de Arroz, Cananeia. H. Pedreira de Itamambuca, Ubatuba.

As **Ruínas da Lagoinha** localizam-se na Rodovia Rio-Santos, próximo ao Km 72, em Ubatuba. São remanescentes do antigo engenho da Fazenda Bom Retiro, construída em 1828 (Figura 18.9D). São constituídas por blocos de tamanhos variados e irregulares de Granito Verde Ubatuba (charnockito), e também por gnaisse e granito porfirítico. Os blocos foram unidos com argamassa conchífera. O local encontra-se atualmente tomado pela vegetação, e é muito utilizado para ensaios fotográficos. As ruínas foram tombadas pelo Condephaat em 1985.

As **Ruínas da Praia da Lagoa** situam-se próximas à praia homônima, em Ubatuba (Figura 18.9E). No local funcionou uma antiga fazenda no século XIX que abrigou escravos oriundos de contrabando. As ruínas são constituídas por blocos de granito porfirítico. Devido à falta de

manutenção, as paredes estão sendo destruídas pelo crescimento de plantas e árvores e, nas pilastras, ainda se observa o revestimento de argamassa.

sa de Pedra pelos moradores (Figura 18.9G). Localiza-se na Reserva Extrativista do Mandira em Cananeia. As ruínas estão tomadas pela vegetação e, muitas vezes, encobre as pedras constituintes das paredes, constituídas por blocos de granito unidos por argamassa conchífera.

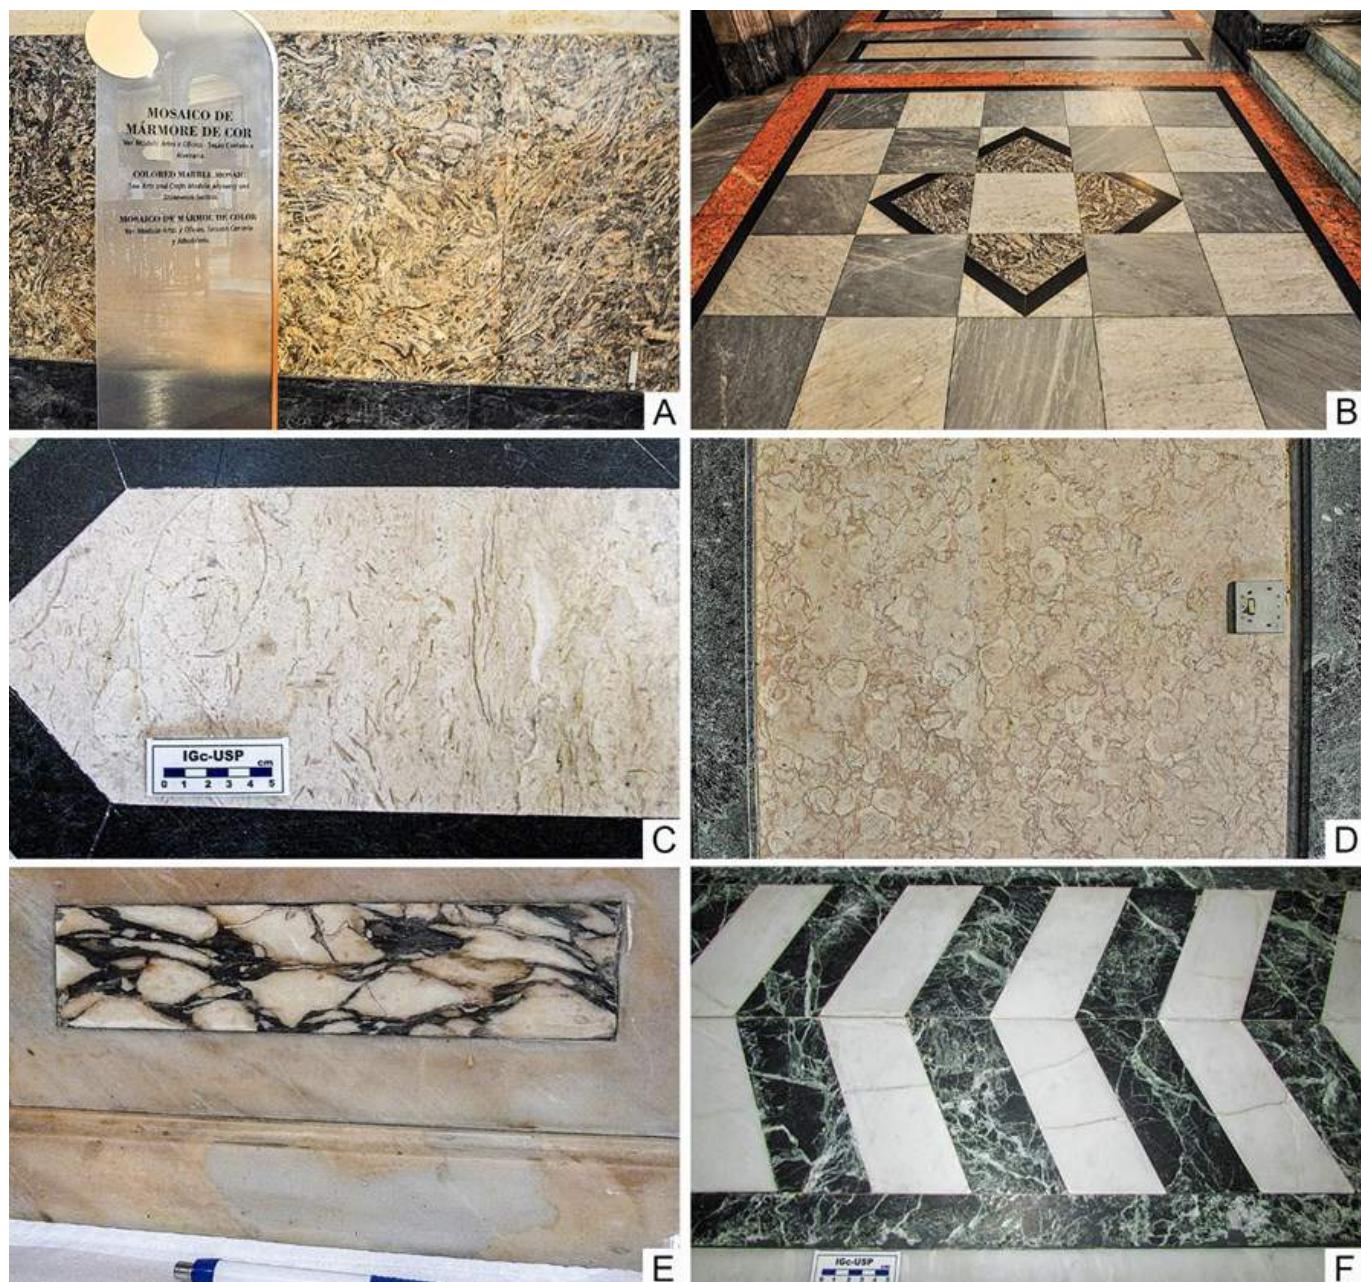
FIGURA 18.11: Pedras importadas empregadas nos edifícios. A. Calcário Lumachella do Egito, utilizado no Museu do Café, Santos. B. Mosaico no piso do Museu do Café com a utilização das pedras Calcário Lumachella do Egito, Calcário Rosso Verona e mármores preto, cinza e branco. C. Calcário Lioz e mármore preto, utilizados na Catedral de Santos, Santos. D. Calcário Lioz e Serpentinito Verde Alpi, pedras importadas utilizadas em edifícios históricos em Santos. E. Marmi Antichi Pavonazetto, empregado na Igreja Nossa Senhora do Rosário, Santos. F. Serpentinito Verde Alpi e mármore branco, encontrados na Catedral de Santos, Santos.

Os edifícios eclesiásticos possuem grande riqueza de rochas ornamentais importadas em sua decoração interna, tais como Calcário Lioz (Figura 18.11C e D), Serpentinito Verde Alpi (Figura 18.11D e F), mármore preto, cinza e branco (Figura 18.11B e C), e o *Marmi Antichi Pavonazetto* (Figura 18.11E).

O município de Santos destaca-se pelo elevado número de edificações e pela utilização de rochas ornamentais importadas. Estas características estão associadas à riqueza econômica proveniente do café, principal produto de exportação da economia brasileira durante o século XIX e início do século XX. Dentre estes edifícios, destaca-se a diversidade de pedras importadas encontradas no Museu do Café (Figuras 18.11A e B), no *Pantheon dos Andrade*s e na Alfândega de Santos.

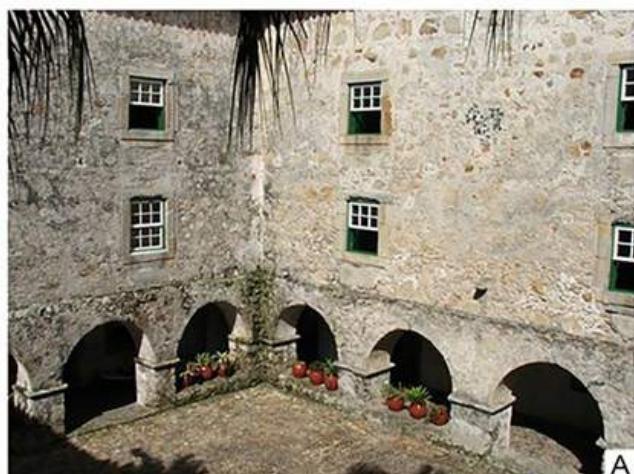
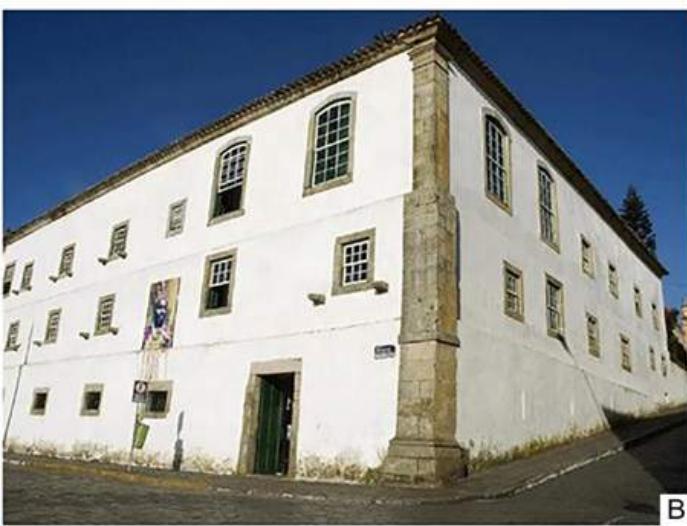
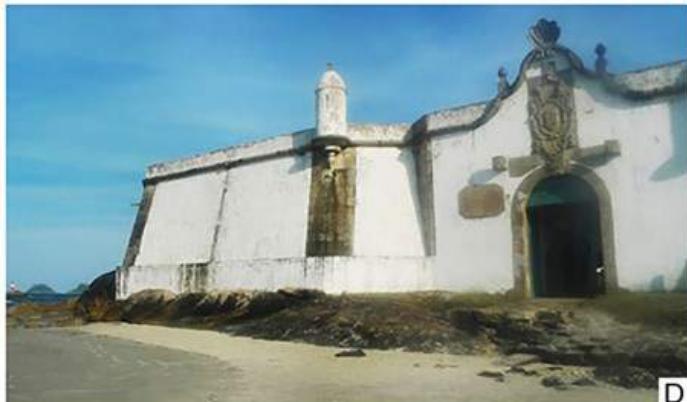
FIGURA 19.3: A e B. Detalhes arquitetônicos do Museu de Arqueologia e Etnologia de Paranaguá entalhados em granito local. C e D. Fortaleza Nossa Senhora dos Prazeres, na Ilha do Mel, dentro da Baía de Paranaguá, elaborados em granito de textura muito fina de procedência desconhecida.

Entre as edificações históricas destacam-se as igrejas e o atual Museu de Arqueologia e Etnologia. Construído em 1755 e tombado em 1938 como Patrimônio Artístico e Cultural, foi o Antigo Colégio dos Jesuítas, um monumento da arquitetura do século XVIII, erguido com grossas paredes de blocos de rochas locais (gnaisses e granito) e cantarias de granito em cunhais e portadas (Figura 19.3A e B).

A Fortaleza de Nossa Senhora dos Prazeres na Ilha do Mel talvez seja o melhor exemplo desse período em termos de uso de rochas (Figura 19.3C e D). O forte foi construído entre 1767 e 1769 sobre migmatitos do embasamento, em meio às areias da Praia do Forte, mas toda a cantaria é de rochas exóticas, trazidas por na-

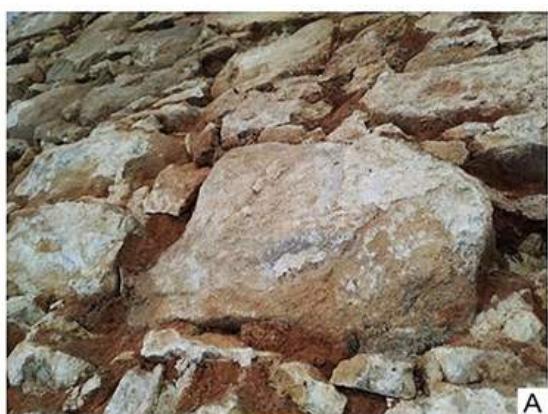
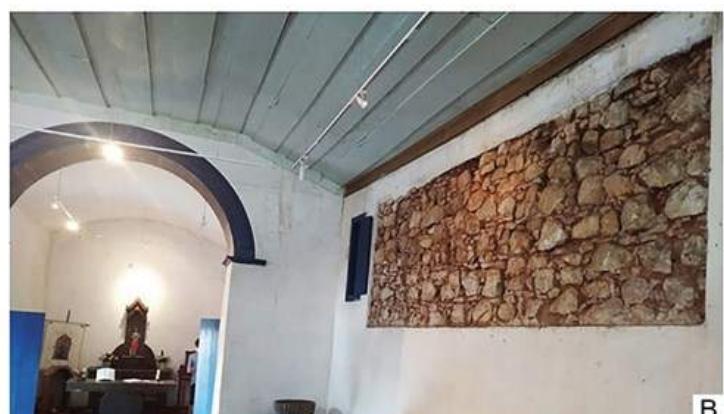
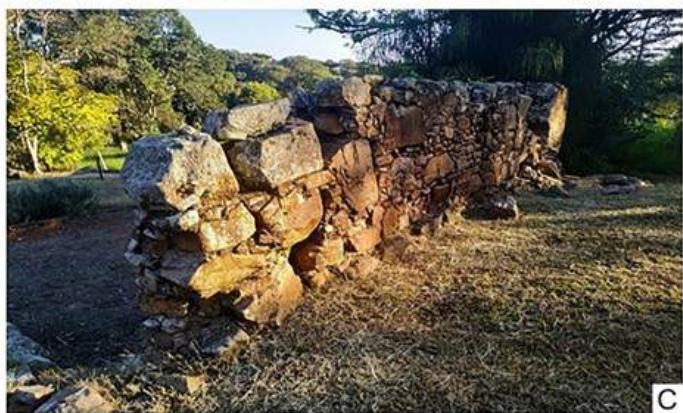
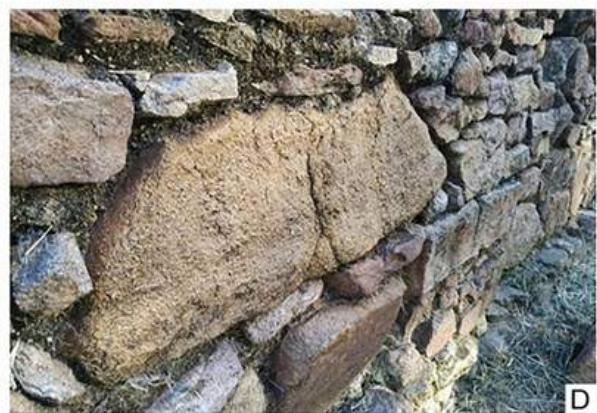
FIGURA 19.5: Capela Santa Bárbara, em Ponta Grossa. A e B. No projeto de restauração de 2002, a estrutura das paredes ficou à mostra, evidenciando os blocos de arenito (Formação Furnas?). C e D. Remanescentes de muros que cercavam originalmente a capela também foram construídos com a mesma rocha.

encontram-se ainda remanescentes de muros construídos provavelmente com o mesmo material da capela, os arenitos locais (Formação Furnas?). Uma análise detalhada destas rochas ainda está por ser realizada, de modo a descartar outras possíveis fontes (p. ex., do Grupo Itararé). Em 2002 este templo foi restaurado e, parte das paredes de pedra, foi deixada sem o reboco original, mostrando a constituição detalhada da edificação, evidenciando a técnica construtiva e o uso de arenitos com fins estruturais (Figura 19.5).

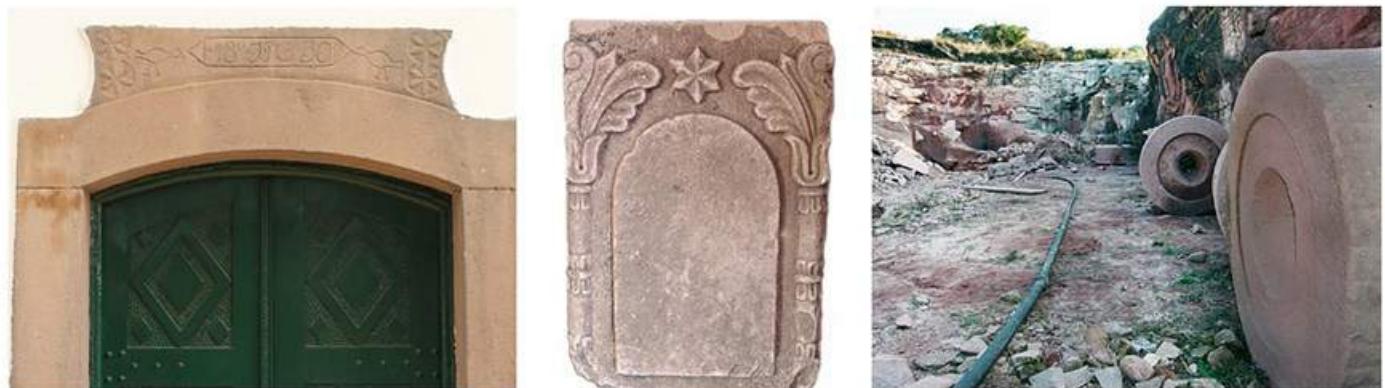
FIGURA 19.6: A cidade de Lapa possui o maior patrimônio arquitetônico tombado do Paraná e em muitas edificações se encontram detalhes construtivos, elaborados em cantaria do Arenito Itararé. Mais recentemente, as pedreiras da Serra do Monge vinham fornecendo material para a produção de rodas para a indústria de papel, mas atualmente esta atividade foi interrompida.

a fonte das rochas utilizadas, inclusive com pedreiras que se encerraram nos anos 2000. São rochas do Grupo Itararé, de origem em ambientes complexos, com influência glacial no final do Carbonífero e início do Permiano. As cantarias da Lapa são, talvez, o exemplo mais refinado de entalhe em rochas sedimentares no Paraná e até os anos 2000, esta técnica continuou a ser usada na confecção de rodas de pedra para a indústria de papel no Paraná (Figura 19.6).

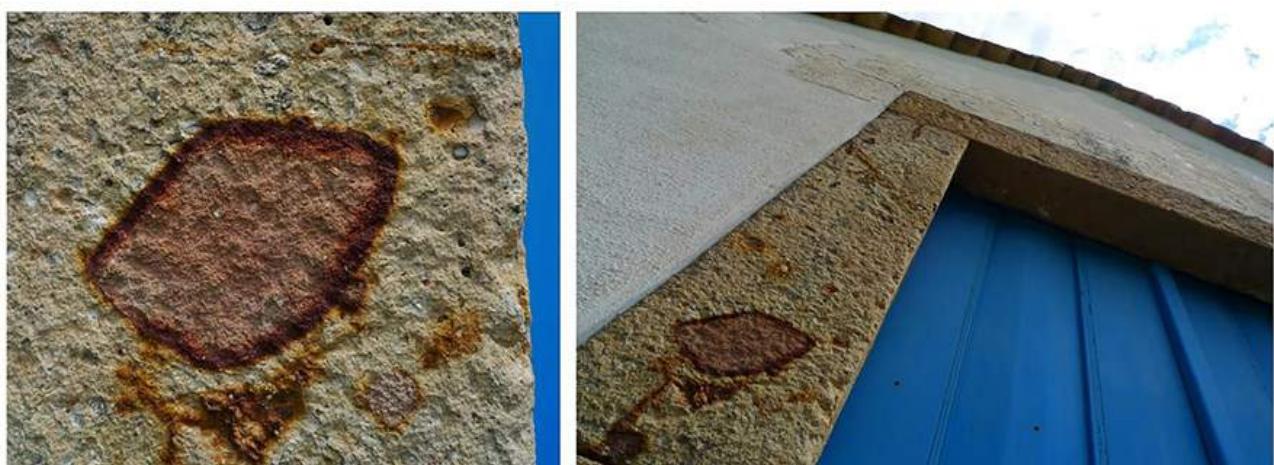
FIGURA 19.7: Detalhes da Capela do Tamanduá, em São Luiz do Purunã. Portadas de janelas e portas entalhadas em diamictitos do Grupo Itararé.

las e porta, é um marco do tropeirismo por sua localização estratégica sobre a Escarpa Devoniana. O material utilizado nas cantarias é o diamictito de origem glacial, comum entre as rochas do Grupo Itararé. A caracterização deste material pétreo faz desta capela um patrimônio histórico único no Paraná e, possivelmente, no Brasil (Figura 19.7).

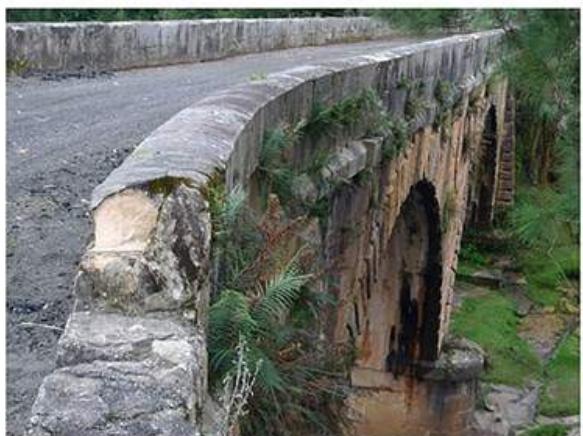
FIGURA 19.8: Detalhes da Ponte do Imperador, em Porto Amazonas. Apesar de seu trânsito ter sido desviado e seu tombamento como patrimônio histórico em 1973, a ponte recebeu asfalto e está sujeita ainda à passagem de veículos e à degradação por ação humana.

Para a ocasião da visita do imperador aos Campos Gerais, foi construída uma ponte em arcos românicos de rochas lavradas e alvenaria sobre o rio dos Papagaios, no município de Porto Amazonas, em 1876 (Figura 19.8).

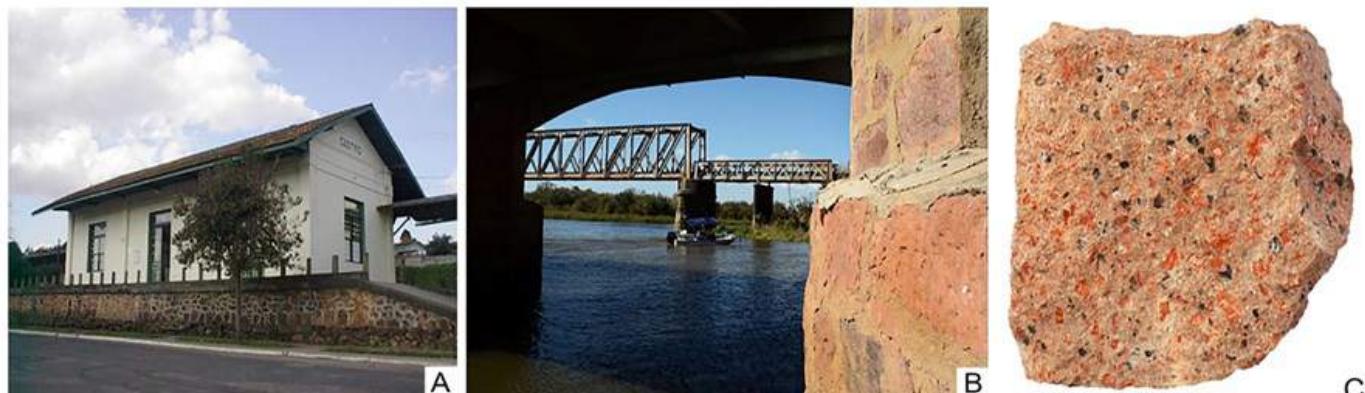
FIGURA 19.9: Detalhes arquitetônicos de edificações históricas em Castro. A. Base da Estação Ferroviária. B. Ponte por onde passaram os tropeiros. C. Nestas construções foram utilizados riolitos e ignimbritos do Grupo Castro.

do transporte de mulas, o que se refletiu nas edificações e no uso de rochas locais. Em Castro, uma das mais importantes cidades do tropeirismo, os alicerces à mostra da ponte sobre o rio Iapó, e dos muros da estação de trem, foram construídos com riolitos e ignimbritos do Grupo Castro. Estas rochas vulcânicas ácidas estão praticamente restritas a este município e expressam, de maneira contundente, uma associação direta da geodiversidade local com o patrimônio histórico construído do município (Figura 19.9).

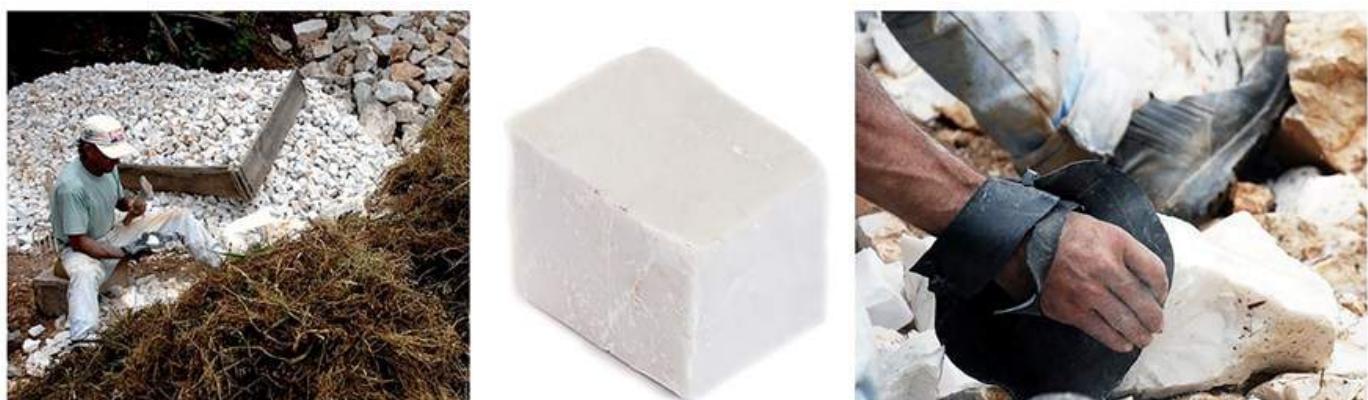
FIGURA 19.13: Rochas metacarbonáticas, como os metadolomitos, passaram a ter intensa utilização em pavimentos tipo petit pavé no início do século XX, principalmente com o movimento paranista, em que símbolos do Paraná eram confecionados nas calçadas com a intercalação destas rochas com o diabásio.

que já produziam cal, passaram a produzir também os blocos poliédricos para o uso no chamado *petit pavé*, denominação que o mosaico português recebe no Paraná (Figura 19.13).

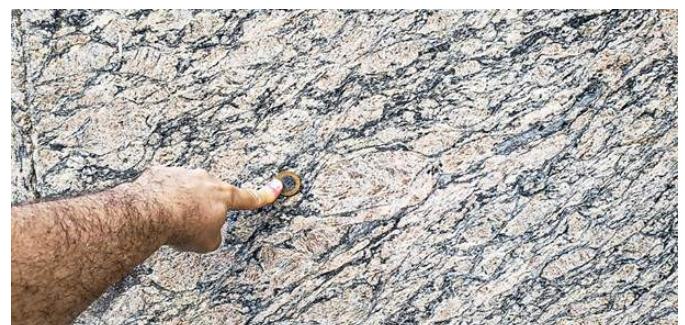
FIGURA 20.1: Textura porfiroblástica do gnaisse da Suíte Rio de Janeiro, tradicionalmente denominada de Gnaisse Facoidal. Esta rocha está presente em muitas construções tombadas na cidade homônima e em Niterói. Esta rocha é um excelente exemplo de meio heterogêneo, com a presença de megacristais de microclínio, com tamanhos variando entre 3 e 5 cm, em meio a uma matriz mais fina, rica em biotita. Local: Catedral Metropolitana São João Batista, Niterói, RJ.

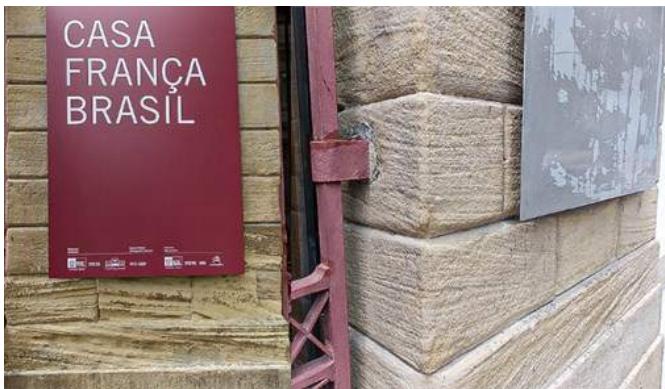
FIGURA 20.2: Estratificação sedimentar do Arenito Itararé na fachada da Casa França-Brasil, na cidade do Rio de Janeiro. A origem deste arenito é atribuída ao Grupo Itararé, da Bacia do Paraná.

Por sua vez, a anisotropia é definida como a dependência direcional de uma determinada propriedade. As rochas que apresentam foliação de qualquer natureza (Figura 20.2) tendem a ser anisotrópicas para a maior parte de suas propriedades. Definido como a razão entre o maior e o menor valor de uma dada propriedade, medida em diferentes direções, o grau de anisotropia pode se modificar com o avanço da degradação da rocha. Este é o caso da velocidade de propagação de ondas longitudinais (primárias ou compressionais) medidas

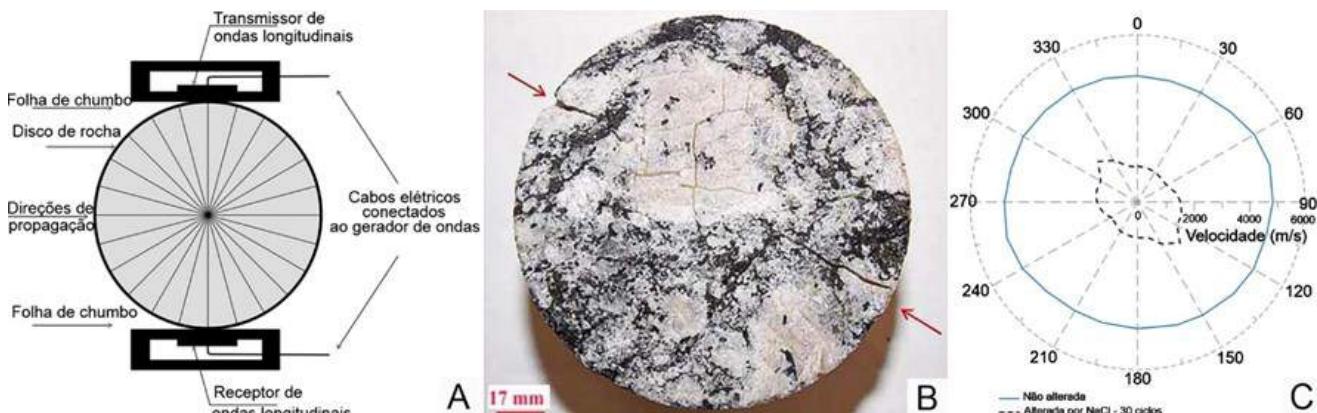
FIGURA 20.3: Caracterização dos efeitos da degradação do Gnaiss Facoidal por cristalização de NaCl sobre a velocidade de propagação de ondas longitudinais em laboratório. A. Esquema do ensaio de propagação diametral de ondas longitudinais. B. Fraturas desenvolvidas no corpo de prova. C. Redução das velocidades e aumento da anisotropia após 30 ciclos de submersão e secagem em solução de NaCl. Fonte: Ricardo et al. (2017a).

diametralmente (Figura 20.3A) em corpos de prova do Gnaiss Facoidal, submetidos a 30 ciclos de submersão em solução supersatura-

da de NaCl e secagem em estufa (Ricardo et al. 2017a). A ciclagem resultou na propagação e abertura de fraturas preexistentes na rocha (Figura 20.3B), reduzindo a velocidade de propagação das ondas, de cerca de 5.000 m/s na rocha não degradada, para velocidades da ordem de 1.700 m/s a 2.000 m/s. A orientação das fraturas geradas pela cristalização do NaCl também tornou o meio mais anisotrópico em relação à rocha sã (Figura 20.3C).

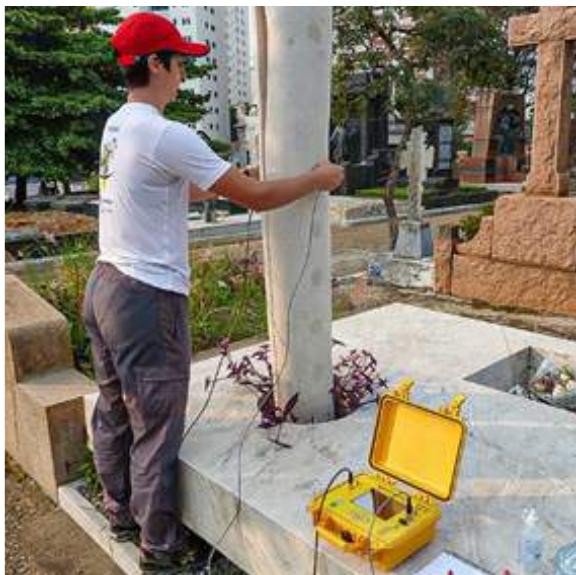
FIGURA 20.6: Equipamento para medir velocidade de ondas longitudinais ultrassônicas.

O uso de métodos vibracionais para ensaios não destrutivos foi originalmente desenvolvido para concreto, iniciando-se *ca.* 1920, com utilização de equipamento de ultrassom (Figura 20.6).

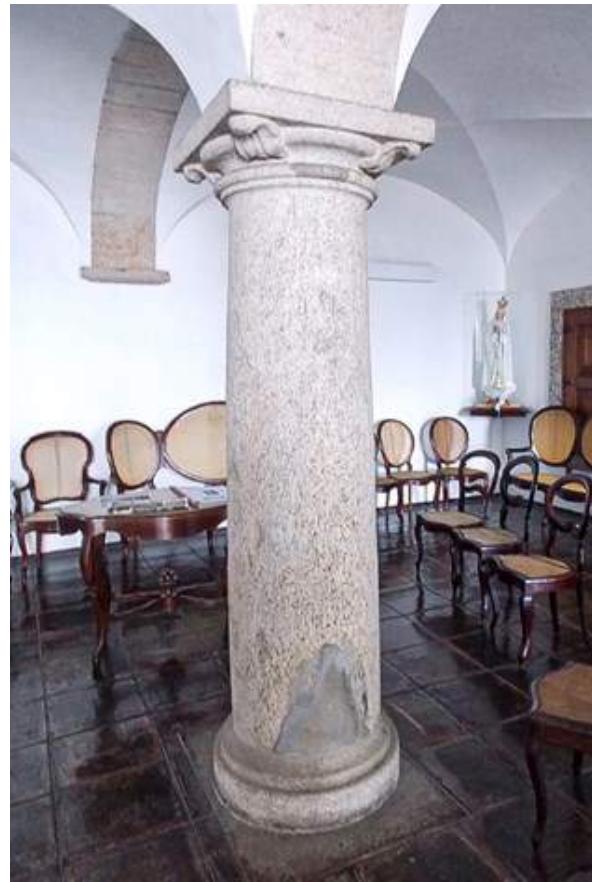
FIGURA 20.9: Pilar de gnaisse no Mosteiro de São Bento, Rio de Janeiro.

A realização do ensaio com o esclerômetro é especialmente recomendada para a avaliação de cantarias de rocha, em especial quando se deseja avaliar se o processo de alteração atuante sobre as rochas produziu significativa redução de suas resistências. Este tipo de avaliação torna-se ainda mais relevante quando a cantaria de rochas tem função estrutural na construção (Figura 20.9).
