SOLUÇÕES PARA ENCHENTES EM PLANÍCIES ALUVIAIS NA ZONA URBANA: UM ESTUDO DE CASO DA BACIA DA VILA LEOPOLDINA EM SÃO PAULO/ SP

*Brunoro, D. B. M.^{1,2} [@](#); Garcia, J. I. B.^{1,2} [@](#); Tominaga, E. N. S.² [@](#); Conde, F.² [@](#);
Martins, J. R. S.^{1,2} [@](#)*

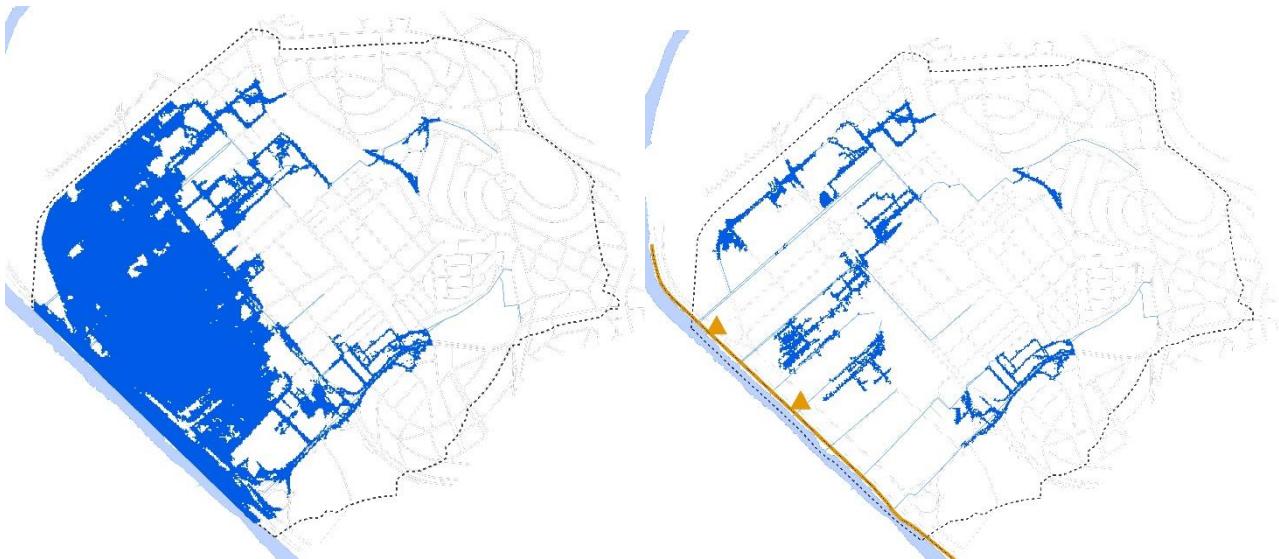
As intervenções foram simuladas em modelo quasi-2D no software PCSWMM, utilizando as condições de contorno: chuva de Tr 5 anos e nível do Pinheiros em 710,21 m – nível referente à inundaçāo de fevereiro de 2020. A mancha de inundaçāo para o cenário hidráulico atual pode ser observada na Figura 4, onde se observa a extensa inundaçāo na planície aluvial, mesmo com um evento de precipitação de baixa intensidade. A mancha inicial era de 1,825 km², com a implantação das duas intervenções a mancha diminuiu em 1,528 km², gerando cerca de 84% de redução de mancha. Com a implementação dos pôlderes, dique e válvulas unidirecionais a mancha diminui drasticamente, restando apenas as inundações devido ao déficit de macrodrenagem.

Figura 4: Manchas simuladas para condição de Tr 5 anos e nível do Rio Pinheiros em 720,21 m: cenário hidráulico atual (esquerda); cenário com as obras dos pôlder, dique e válvula unidirecional (direita)

A vazão calculada de bombeamento para uma chuva de Tr 25 anos e NA do Rio Pinheiros em 721,50 m é de 18 m³/s, dividida igualmente em dois pôlderes em áreas distintas (Figura 4). Isto, claro, levando em consideração as demais obras sugeridas na bacia, com 94 mil m³ de reservação a montante, além dos dois condutos forçados (3,2 km).

Comparando as manchas da rede atual (Figura 4 e Figura 5) nota-se também os efeitos do refluxo do Rio Pinheiros, que ocupa toda a grande planície aluvial; na Figura 5 a mancha de inundaçāo resultante é majoritariamente gerada pelo déficit de vazão suportada pela rede de drenagem atual, requerendo obras de reservação a montante e reforços de galeria.

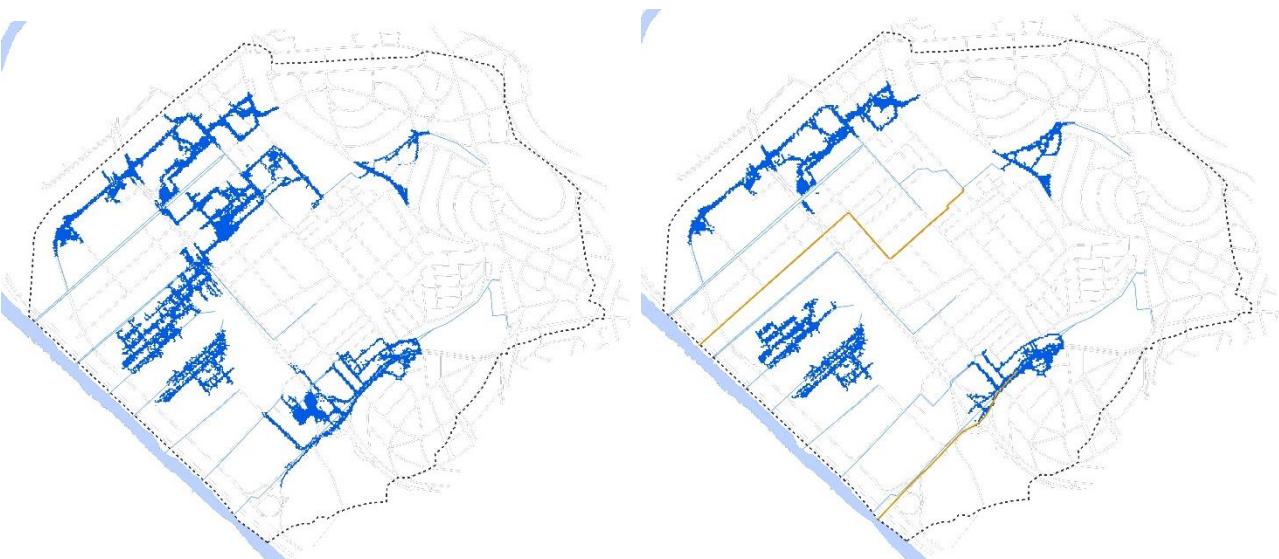
No segundo exemplo, tem-se a simulação de uma chuva de Tr 5 anos e um nível normal do Rio Pinheiros (Figura 5). É mostrado o resultado da mancha de inundaçāo simulada para o cenário atual e para um cenário com a implementação dos dois condutos forçados, um em cada córrego principal da bacia. A mancha inicial era de 0,469 km², com a implantação das duas intervenções a mancha diminuiu em 0,315 km², gerando cerca de 67% de redução de mancha. Como as galerias dos córregos principais são independentes entre si, foi possível simular uma obra análoga em cada córrego sem haver efeito cumulativo em série.

Figura 5: Manchas simuladas para condição de Tr 5 anos e nível do Rio Pinheiros normal: rede atual (esquerda); condutos forçados nos dois córregos principais (esquerda)

A drenagem forçada é, da mesma forma que o pôlder, uma solução que permite evitar a remoção da ocupação e garantir a segurança contra inundações, devendo para tanto ser operada adequadamente. São galerias de grande porte, responsáveis por levar o escoamento de montante diretamente para a foz vencendo o alto NA de jusante (721,50 m) devido à carga hidráulica do escoamento. Neste estudo de caso foi sugerida a implementação de dois condutos, um em cada córrego principal; o conduto do córrego Vila Leopoldina recebe sua contribuição na Rua Carlos Weber, enquanto o conduto do córrego Cemitério da Lapa, na Rua Bacopari (Figura 5). O primeiro tem extensão de 2 km, e o segundo, de 1,2 km.
