Inventário Geológico do Patrimônio Construído no Litoral Norte do Estado de São Paulo, Brasil

Geological Inventory of the Built Heritage on the Northern Coast of São Paulo State, Brazil

KARLLA EMMANUELLE CUNHA ARRUDA¹, MARIA DA GLÓRIA MOTTA GARCIA¹, ELIANE APARECIDA DEL LAMA¹

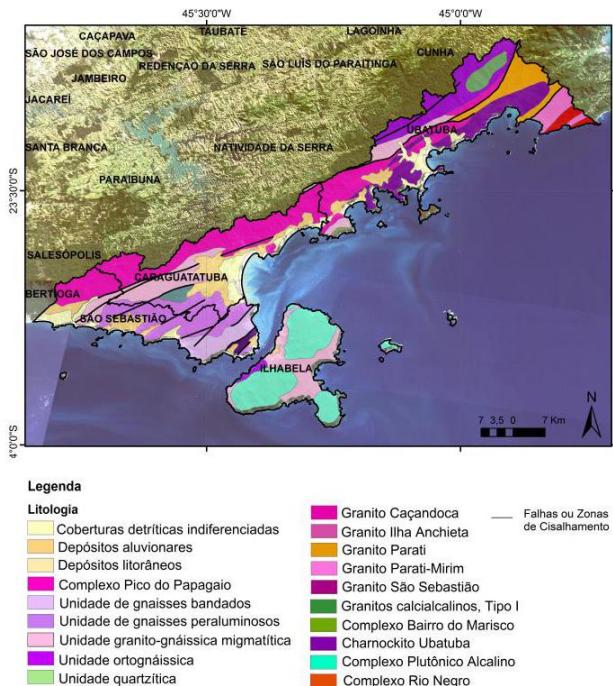
Figura 2 - Mapa Geológico da área de estudo. Adaptado de Perrota et al. (2005).

O Domínio Costeiro é composto de ortognaisses, gnaisses bandados, migmatitos, rochas granulíticas (São Sebastião), micaxistas, quartzitos arcoseanos, rochas calciosilicáticas, e intrusões tardias pós-tectônicas de granitoides e charnockitoídes (Ubatuba) (Heilbron et al. 2004). Ocorrem ainda pequenos corpos de anfibolito derivados de toleítos continentais formados há 580 Ma e metamorfizados há 570 Ma (Dias Neto et al. 2006).

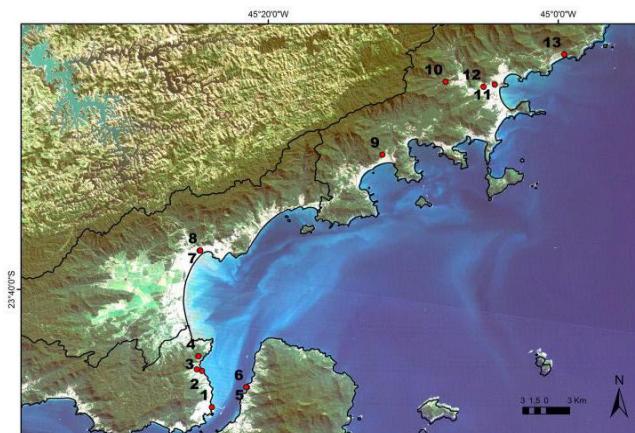
Figura 3 - Patrimônio construído no litoral norte do estado de São Paulo. Em São Sebastião: 1 - Casa Esperança; 2 - Paróquia Nossa Senhora do Amparo 3 - Sítio Morro do Abrigo; 4 - Sítio Histórico São Francisco. Em Ilhabela: 5 - Paróquia Nossa Senhora D'Ajuda; 6 - Antigo Mercado de Escravos. Em Caraguatatuba: 7 - Paróquia Matriz Santo Antônio; 8 - Relógio do Sol. Em Ubatuba: 9 - Ruínas da Lagoinha; 10 - Ruínas do Ipiranguinha; 11 - Sobradão do Porto; 12 - Monumento em Homenagem ao Caiçara; 13 - Antiga Pedreira de Itamambuca.

As 13 construções e monumentos selecionados para constituírem o patrimônio construído devido à importância histórica e cultural na região e pela constituição dos materiais pétreos estão representadas na Figura 3. A seleção levou em consideração também a acessibilidade (fácil localização, disponibilidade de acesso e tipo de propriedade), para que o objetivo final de oferecer informação geológica aos visitantes possa ser devidamente cumprido.

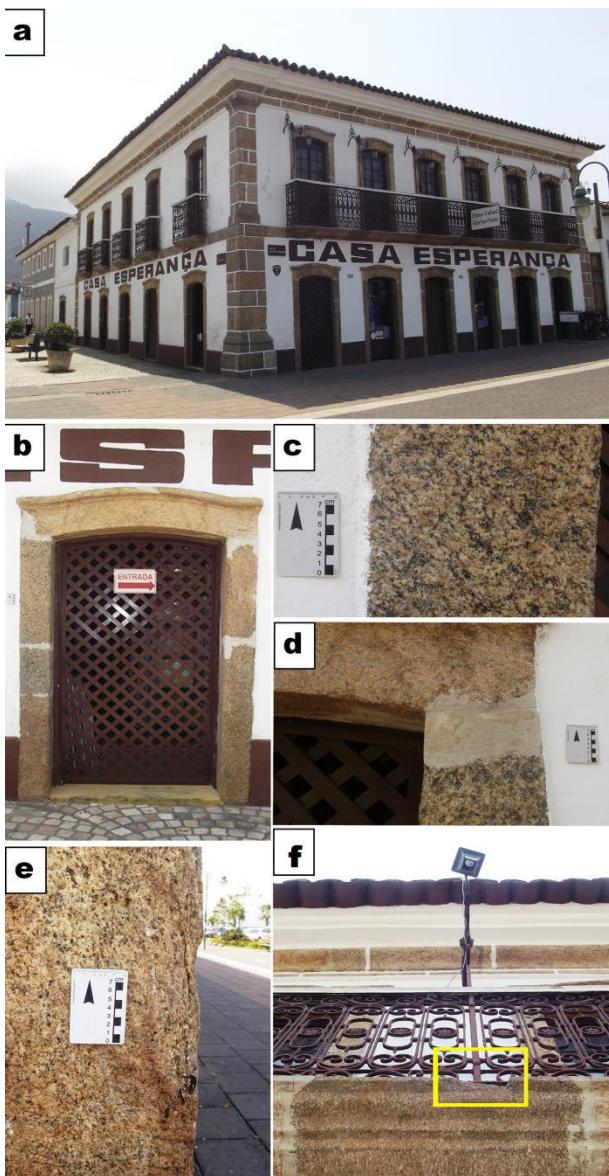
Figura 4 - a - Casa Esperança, ou Casa do Teto Pintado, arquitetura urbana colonial do século XVIII em São Sebastião - SP; ; b - batentes das portas constituídos por gnaisse migmatítico; c - gnaisse mais máfico, com concentrações de biotita; d - detalhe do acabamento inadequado de argamassa de cimento sobre o gnaisse; e - desgaste da rocha seguindo as zonas de fraqueza da foliação do gnaisse; f - detalhe do desgaste da rocha gnássica utilizada no batente superior.

Como elementos geológicos na construção tem-se o batente das portas da casa, constituído a partir de dois tipos de gnaisse migmatítico (Figura 4.b), um mais máfico com concentrações de biotita (Figura 4.c) e outro mais félscico contendo cristais de granada. Os blocos de gnaisse no batente das portas, unidos por camadas de argamassa de cimento visivelmente mal acabada, causam prejuízo na estética da arquitetura original (Figura 4.d).

É possível observar que o desgaste da rocha é feito segundo a direção da foliação do gnaisse (Figuras 4.e e 4.f), que representam áreas de fraqueza da rocha e mais vulneráveis ao intemperismo e erosão.

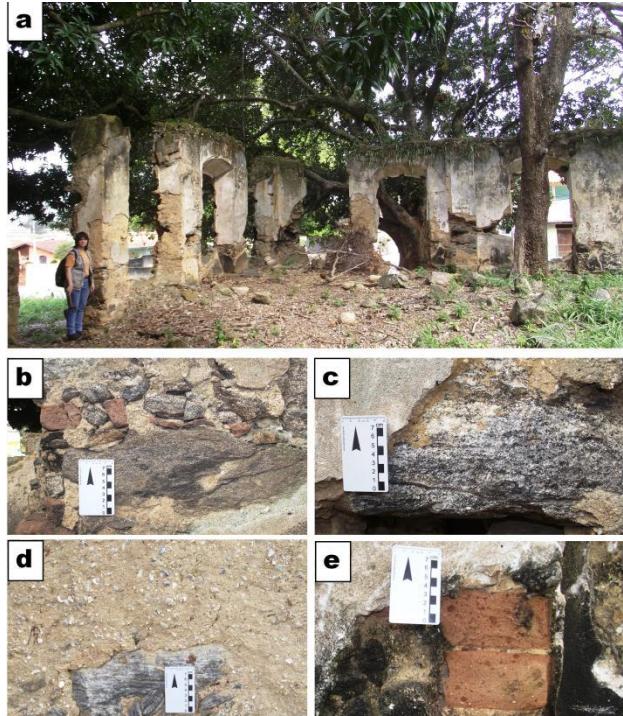
Figura 6 - Sítio Histórico Morro do Abrigo. a - Ruínas do Sítio Morro do Abrigo; b - construção original da parede feita com rochas, tijolos e cal conchífera; c - detalhe no bloco de rocha gnáissica; d - detalhe em argamassa conchífera; e - intervenção posterior na construção realizada com tijolos.

As ruínas da construção apresentam muros e colunas constituídas de blocos de gnaisse migmatítico ricos em biotita (Figuras 6.c). Na construção foram utilizados além de rochas, tijolos e argamassa conchífera (Figura 6.d).

Atualmente, algumas colunas apresentam evidências de intervenções posteriores na construção, com tijolos (Figura 6.e), e camadas de argamassa e pinturas mais recentes nas paredes.

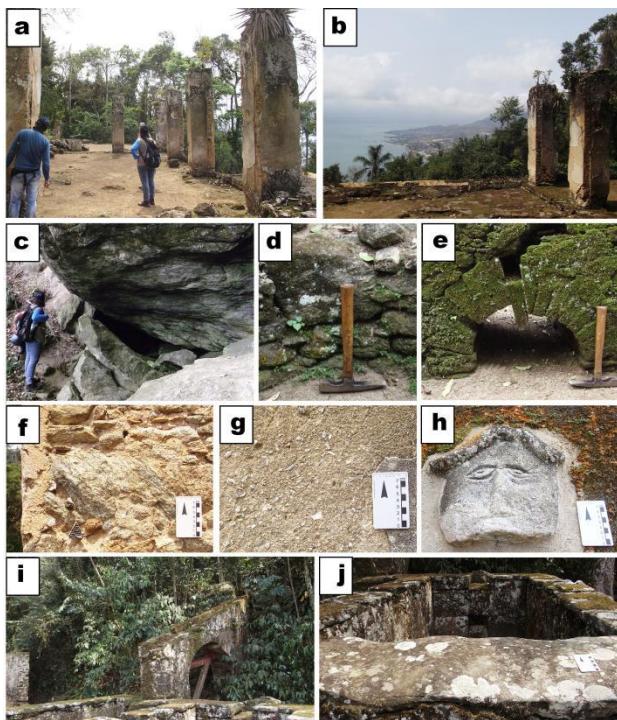
Figura 7 - Sítio Histórico São Francisco. a - ruínas do Sítio São Francisco; b - visão fornecida a partir do sítio para São Sebastião; c - afloramento de gnaiss; d - blocos de gnaiss utilizados na construção; e - estrutura em arcadas feitas com blocos de rocha; f - colunas utilizando blocos de gnaiss; g - camadas de argamassa conchífera e de revestimento em cimento; h - adorno decorativo constituídas de cimento; i - sistema de captação de água da serra; j- porção do bloco rochoso polido, devido ao polimento de ferramentas.

A construção está localizada parcialmente sobre afloramento de rocha gnáissica migmatizada (Figura 7.c), sendo os blocos de rocha utilizados nas construções provenientes deste local (Figura 7.d). Apesar de o tijolo ter sido utilizado em algumas partes da construção, os blocos de pedra são o principal material de construção, incluindo alguns pisos, como o do salão principal, revestido de blocos de gnaisse migmatítico. A rocha foi utilizada até mesmo para a colocação de arcos na construção referente ao fogão (Figura 7.e), onde comumente nas construções dessa época os arcos são construídos utilizando-se tijolos. É possível observar presença de colonização biológica em todas as porções das ruínas.

Em algumas partes da construção há vestígios do piso original de ardósia, porém o mesmo já foi quase completamente saqueado. Em algumas colunas foram utilizados vários materiais, como blocos de rochas, tijolos, cimento e argamassa conchífera (Figura 7.f). Camadas posteriores de argamassa cimentada também podem ser observadas (Figura 7.g). Na área do salão principal é possível observar adornos decorativos, de figuras humanas e aleatórias, constituídas de cimento e expostas nas paredes (Figura 7.h).

A captação de água do engenho era feita aproveitando-se a água da serra (Figura 7.i), em um sistema de engenharia advindo com a colonização portuguesa. Em um dos tanques da captação de água, é possível observar a superfície do bloco de rocha polida (Figura 7.j), que constituía um local para polimento de ferramentas.

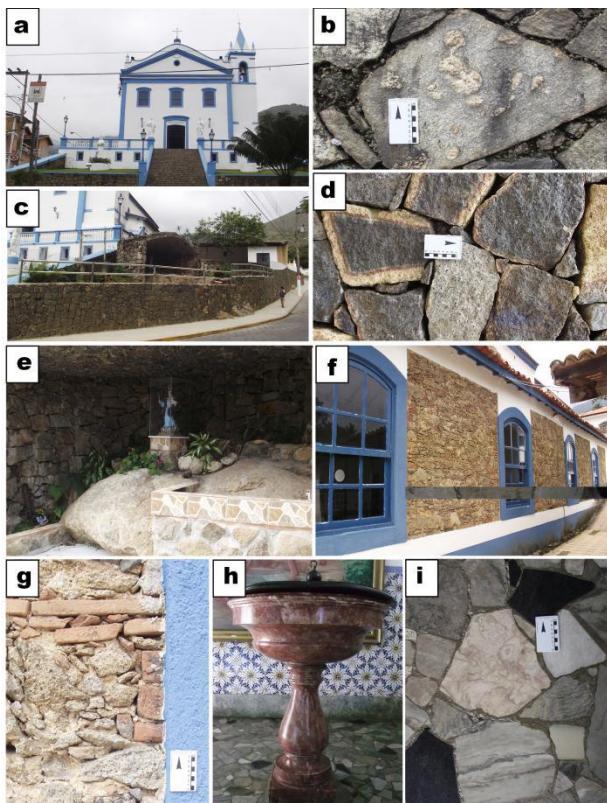
Figura 8 - Paróquia Nossa Senhora D'Ajuda. a - fachada; b - blocos de granito gnáissico localizados no muro frontal da paróquia, com porções pegmatíticas; c - muro lateral constituído de blocos de sienito; d - detalhe nos blocos de sienito, alguns contendo auréola de alteração; e - gruta da Nossa Senhora D'Ajuda, composta por blocos de sienito; f - parede externa lateral da paróquia, com o muro original preservado; g - muro lateral preservado composto por rochas, tijolos e argamassa conchífera; h - pia batismal constituída de calcário fossilífero; i - detalhe do piso interno, mosaico de calcários, mármores diversos e sienitos.

A parede externa lateral da paróquia (Figura 8.f) tem sua construção original preservada e exposta, apresentando blocos de sienito, tijolos e concheiras (Figura 8.g). A proteção dessa parede é uma forma de manter conservado os registros históricos do período colonial no município.

Na área interna da paróquia tem-se a pia batismal, constituída de calcário fossilífero vermelho (Figura 8.h), e a escada do altar revestida de placas de mármore. No piso de entrada tem-se uma faixa de gnaiss, e todo o piso interno constitui um mosaico de rochas importadas com uma elevada diversidade litológica (Figura 8.i), adquiridas posteriormente para a reforma de 1950. Observam-se as seguintes rochas no piso: marmores de cores variadas - branco, cinza, rosa, esverdeado, amarelo ouro e preto, com dobras em algumas placas, além de travertino, Lioz, serpentinito e gnaiss vermelho bastante deformado.

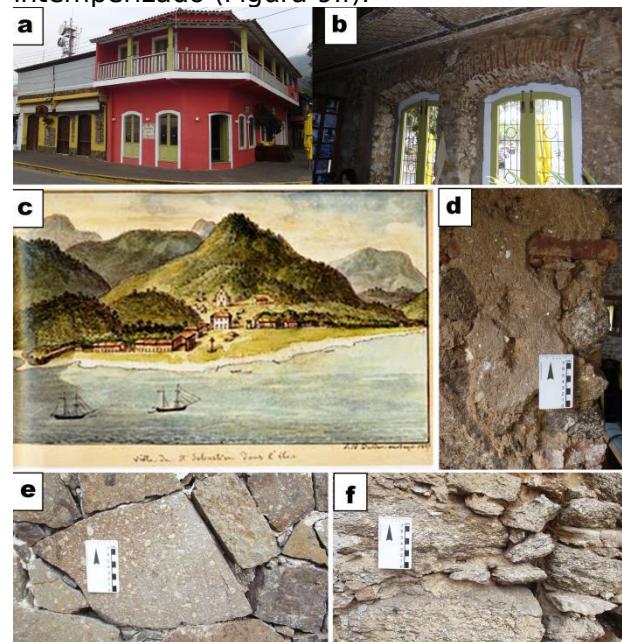
Figura 9 - Antigo mercado de escravos de Ilhabela. a - configuração atual do antigo mercado de escravos, onde

funciona um comércio; b - algumas áreas da construção permanecem preservadas; c - pintura de 1827 por Jean Baptiste Debret retratando a ilha; d - detalhe da parede original da construção preservada, contendo pedras, tijolos e argamassa conchífera; e - blocos de rochas alcalinas porfiríticas; f - blocos de rochas sieníticas intemperizadas.

O antigo mercado de escravos de Ilhabela foi construído usando-se blocos de rochas, tijolos nos arcos das janelas e cal conchífera (Figura 9.d). As rochas utilizadas são as mesmas encontradas na ilha, rochas vulcânicas alcalinas, algumas porfiríticas (Figura 9.e), e a maioria composta de sienito, já bastante intemperizado (Figura 9.f).

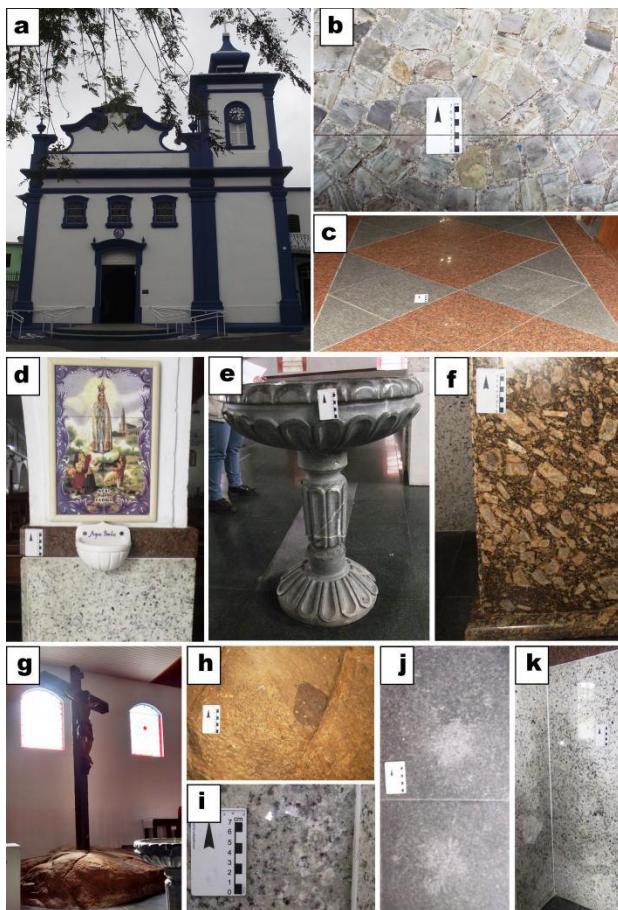
Figura 10 - Paróquia Matriz Santo Antônio. a - vista da fachada; b - pedras portuguesas no piso de entrada; c - mosaico de rochas graníticas (cinza) e mármore (rosa) no piso interno; d - coluna revestida por leucogranito com cristais de granada; e - pia batismal de mármore escuro, com porção superior apresentando aspecto brilhante; f - mesa de apoio constituída por granitos porfiríticos, com megacristais de feldspato; g - afloramento de gnaisse granítico milonítico na área do altar; h - enclave no gnaisse; i - paredes de granito apresentando eflorescência de sais; j - parede de granito apresentando sinais de umidade; k - piso de granito apresentando manchamento devido à umidade ascendente.

É possível observar algumas características de deterioração das rochas na área interna da Paróquia, tais como eflorescência de sais na parede constituída por leucogranito (Figura 10.i) e presença de umidade (Figura 10.j). No piso interno, constituído por granito cinza, há manchamento associado à umidade ascendente, clareando algumas porções da rocha (Figura 10.k).

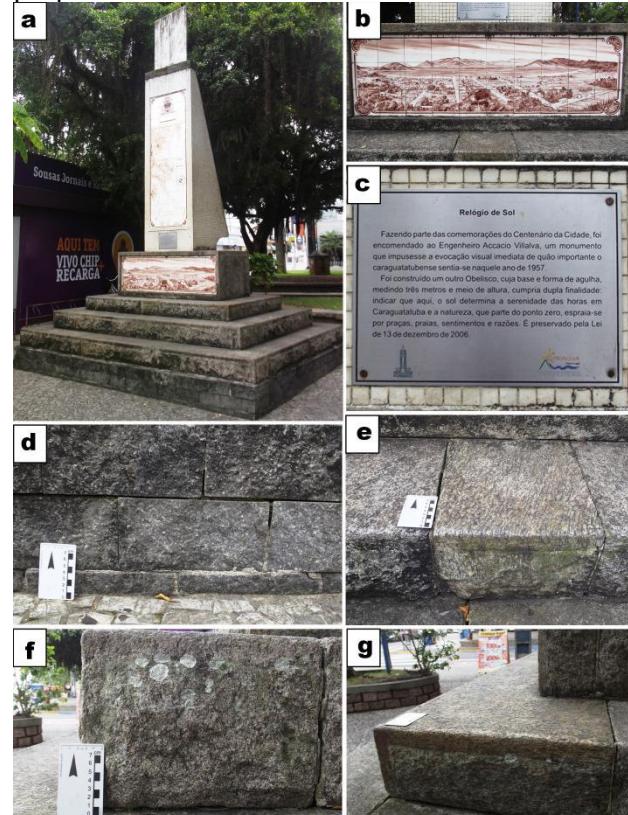
Figura 11 - Monumento do Relógio do Sol ou do 1º Centenário. a - Relógio do Sol; b - vista oblíqua da cidade de Caraguatatuba; c - placa em aço simbolizando o 1º Centenário da cidade de Caraguatatuba; d - base do monumento em granito ocelar; e - degraus do monumento constituídos por placas de gnaisse granítico milonítico; f - presença de colonização biológica; g - aspecto brilhante no gnaisse.

O monumento possui a base composta por placas de granito oceolar cinza, com ocelos centimétricos (Figura 11.d) e os degraus compostos por gnaisse granítico milonítico bastante estirado (Figura 11.e). Como formas de alteração observadas, citam-se a presença

de sujidade, colonização biológica (Figura 11.f), concreção, aspecto brilhante (devido ao constante passar de mãos dos visitantes) (Figura 11.g), lacunas, além de algumas pequenas fraturas.

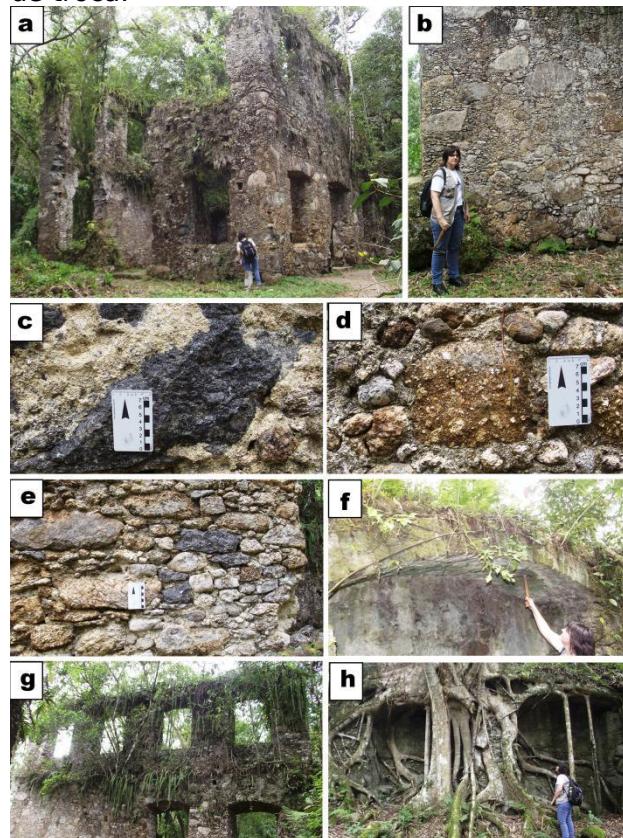
Figura 12 - Ruínas da Lagoinha, Ubatuba. a - Visão geral; b - paredes constituídas por blocos heterogêneos de rocha; c - bloco de rocha charnockítica contendo áreas com revestimento em argamassa conchífera; d - bloco de granito porfíritico; e - bloco de rocha gnáissica; f - arcada constituída de tijolos; g - vegetação recobrindo as ruínas; h - raízes de árvores de grande porte já estruturadas sobre as ruínas.

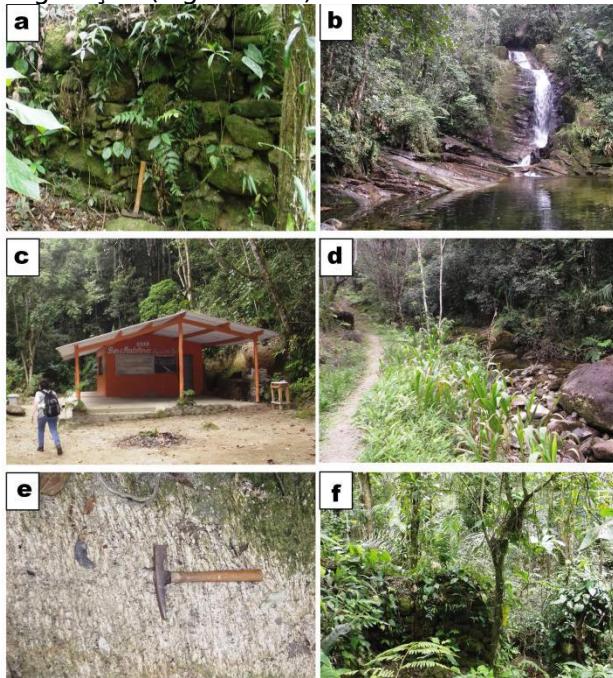
Figura 13 - Ruínas do Ipiranguinha. a - muro das Ruínas do Ipiranguinha; b - cachoeira do Ipiranguinha ou da Escada; c - bar localizado no início da trilha que leva às ruínas; d - trilha de 250 m até as ruínas; e - afloramento de gnáissica milonítico na trilha; f - estado atual das ruínas tomada pela vegetação.

Atualmente nas proximidades das ruínas funciona um bar (Figura 13.c) que atrai visitantes pela presença da Cachoeira do Ipiranguinha. Para se chegar até as ruínas deve-se seguir a trilha atrás do bar e caminhar por volta de 250 m (Figura 13.d), passando por alguns afloramentos de gnaisse com foliação milonítica (Figura 13.e). As ruínas são constituídas por muros de blocos de rochas gnáissicas e sem argamassa que foi, provavelmente, inteiramente lixiviada. As ruínas estão completamente envolvidas pela vegetação (Figura 13.f).

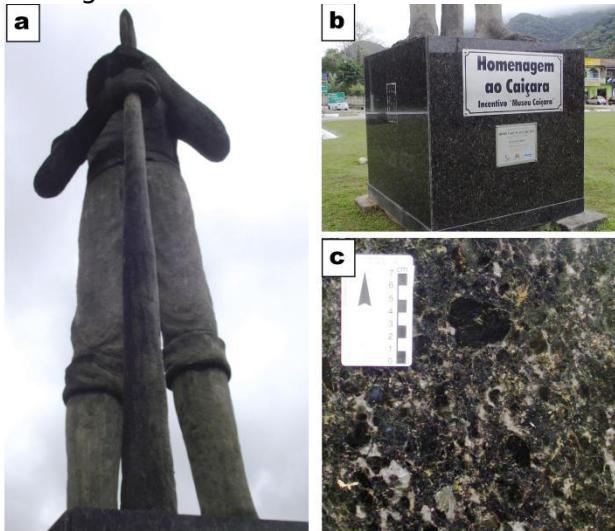
Figura 15 - Monumento ao Caiçara, Ubatuba. a - estátua representando um pescador caiçara com 10 m de altura, constituída em concreto; b - base da estátua revestida por rocha charnockítica; c - detalhe do charnockito (Granito Verde Ubatuba).

A base do monumento é constituída por placas de rocha charnockítica porfirítica (Figura 15.b), exibindo coloração verde escura típica da rocha, conhecida comercialmente como Granito Verde Ubatuba (Figura 15.c). Esta rocha é classificada como um ortopiroxênio-hornblenda monzogranito, e teve sua origem descrita em Freitas (1976) e Garda (1995) como magmática, datada em aproximadamente 565 Ma, como produto da fusão parcial das rochas de alto grau da crosta. Azevedo Sobrinho et al. (2011) associaram esta rocha à última gênese de granito no leste do estado de São Paulo.

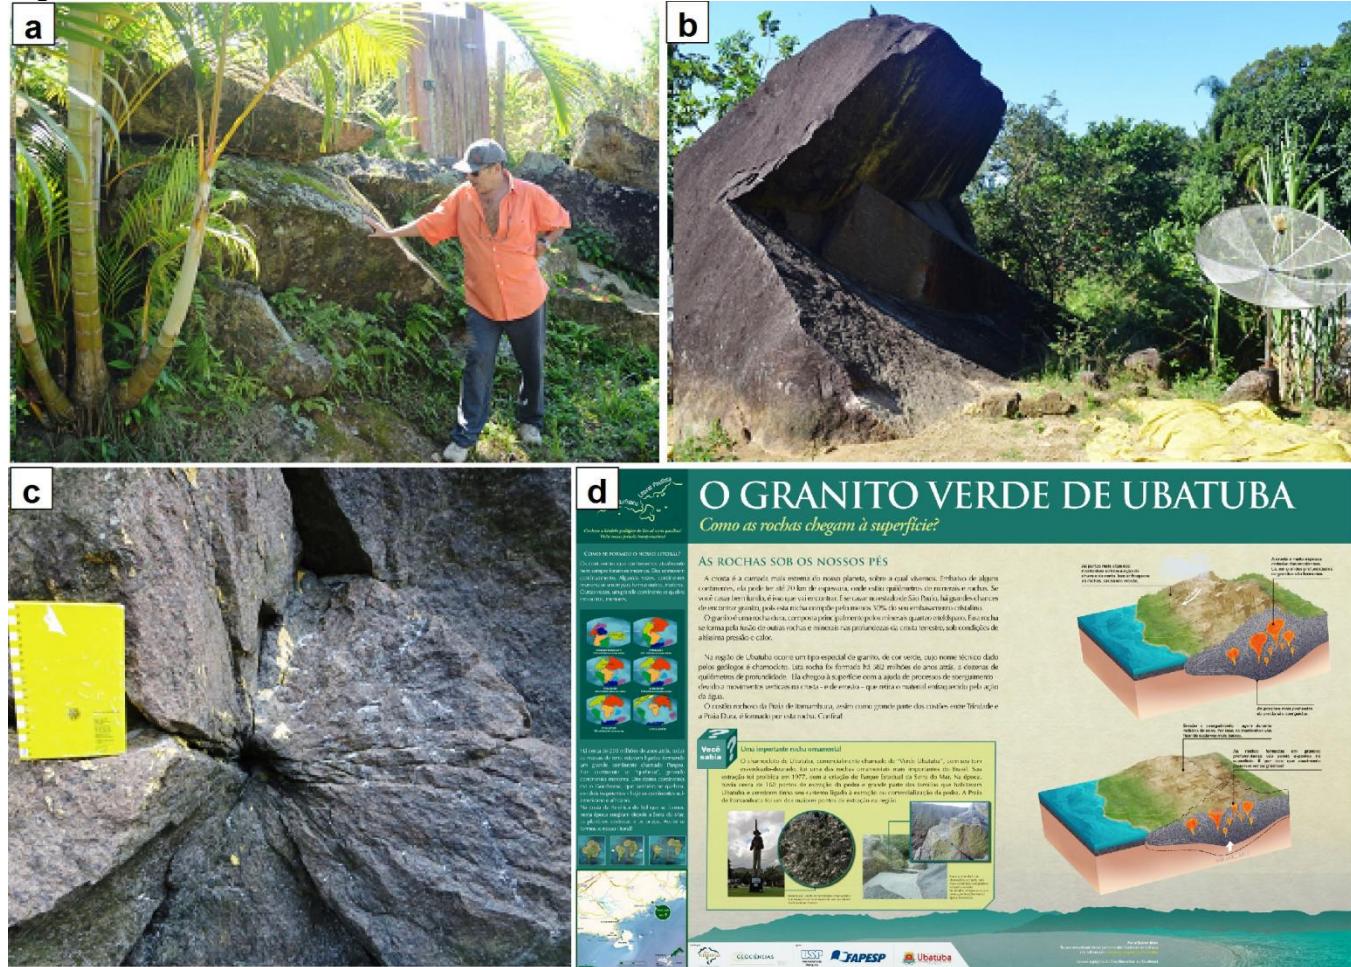
Figura 16 - Antiga Pedreira de Itamambuca. a - ruínas da antiga pedreira localizada na Praia de Itamambuca; b - blocos de charnockito apresentando exploração do período da mineração; c - marcas de explosivos nas rochas; d - painel instalado na antiga pedreira contendo informações sobre o Granito Verde Ubatuba.
