ESTUDO DE EFLORESCÊNCIAS EM PINTURAS MURAIS DE FULVIO PENNACCHI

Eliane Aparecida Del Lama (*); Fábio Ramos Dias de Andrade (*); Yushiro Kihara (*); Regina Andrade Tirello (**);
(*) Instituto de Geociências da Universidade de São Paulo – IGc-USP; (**) Centro de Preservação Cultural da
Universidade de São Paulo – CPC-USP e Faculdade de Engenharia Civil, Arquitetura e Urbanismo da Universidade
Estadual de Campinas – FEC-UNICAMP

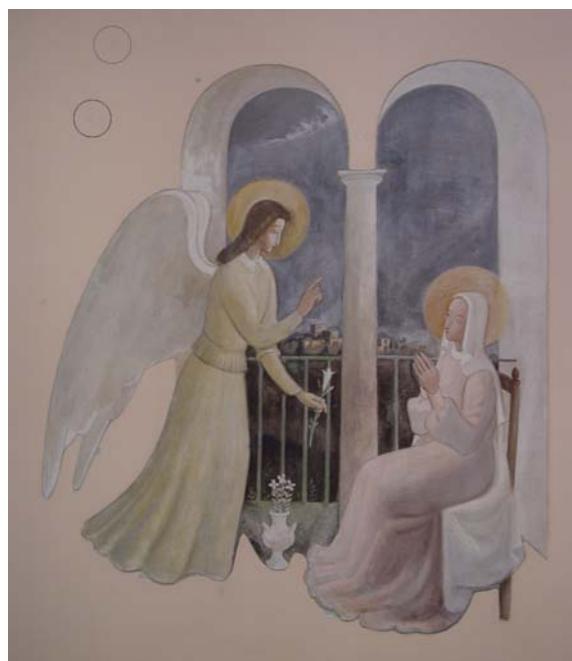
Fig. 1 Afresco: *Anunciação da Virgem* (1947). Os dois círculos no canto superior esquerdo estão destacando eflorescência na parede.

As obras em estudo encontram-se na parede do altar da Capela do Instituto Central do Hospital das Clínicas da Faculdade de Medicina da Universidade de São Paulo (FMUSP). Das duas obras (Figuras 1 e 2), a *Anunciação da Virgem* (232 x 265 cm) apresenta-se em estado razoável de conservação, apresentando apenas eflorescência na parte superior. A outra obra, *Ceia de Emaús* (237 x 245 cm), está bastante danificada e com aspecto pulverulento, com a desagregação da superfície colorizada da massa, deixando à vista o reboco subjacente.

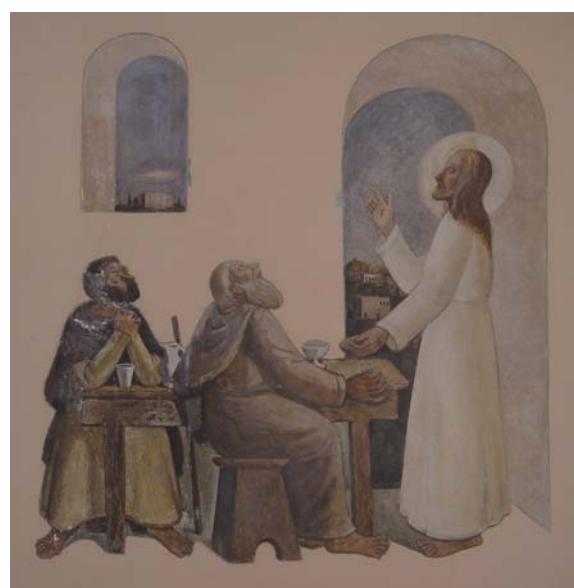
Fig. 2 Afresco: *Ceia de Emaús* (1947). Notar as danificações no discípulo à esquerda.

Notam-se também marcas de escorrimento de água, principalmente na janela à esquerda (Figura 2).

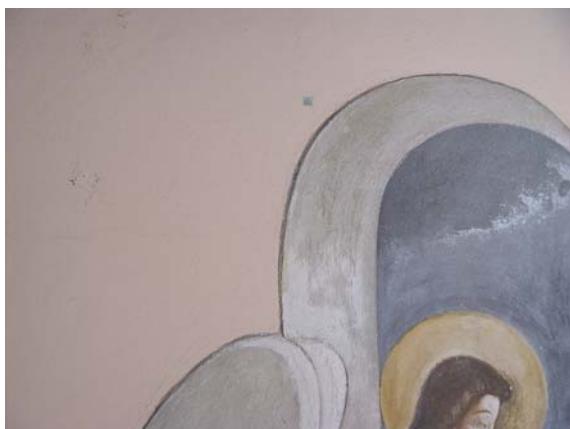
O fenômeno da eflorescência se dá de forma diferente nas duas obras. No afresco *Anunciação da Virgem*, a eflorescência está sobre a superfície da parte pintada (Figura 3). No afresco *Ceia de Emaús*, a eflorescência concentra-se entre o estrato pictórico e a camada subjacente, o que provoca maior dano ao afresco, caracterizando um avançado estado de deterioração (Figura 4).

Fig. 3 Detalhe do afresco *Anunciação da Virgem* mostrando eflorescência no afresco e na parede.

A eflorescência é observada não só nos afrescos, como também na parede lisa da capela, próximo à obra *Anunciação da Virgem* (Figura 3).

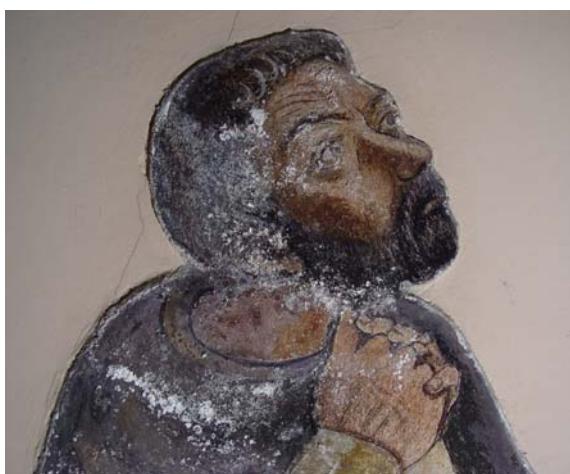
Fig. 4 Detalhe do afresco *Ceia de Emaús* mostrando avançado estágio de deterioração.

Na obra *Ceia de Emaús* notam-se também outros fenômenos, principalmente nas partes pigmentadas em preto e marrom. Nestas, observa-se biodeterioração, que pode ser relacionada a materiais utilizados em antigos restauros, incompatíveis com a obra original.

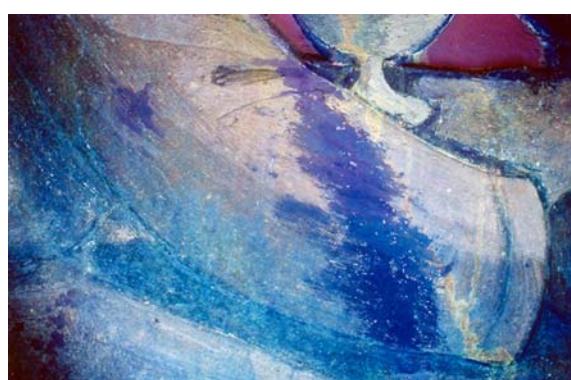
A Figura 7 ilustra anomalia na pintura sob luz ultravioleta.

Fig. 7 Detalhe da manga do apóstolo mostrando anomalia na pintura sob luz ultravioleta.
