**BOLETIM**  
**DA**  
*Sociedade Brasileira  
de  
Geologia*

## **ASPECTOS DA SEDIMENTAÇÃO E ESTRUTURAS SEDIMENTARES DOS DEPÓSITOS DA REPRESA BILLINGS, SÃO PAULO**

SETEMBRINO PETRI e VICENTE JOSÉ FÜLFARO

Several aspects of sedimentation and sedimentary structures occurring on the Billings dam, situated near the city of São Paulo, Brazil, are described.

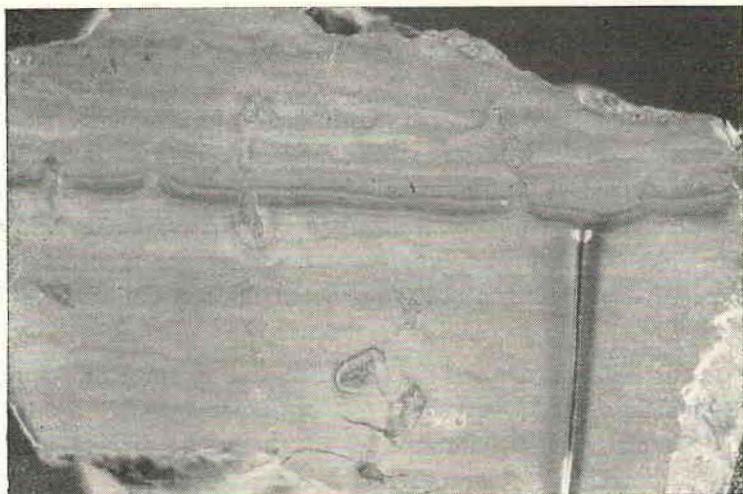
Foto 1 — Localidade 2.

Billings. Próximo a borda da reprêsa. Observar a secção de gretas antigas preenchidas. Os polígonos estão curvos para cima. X 1,25.

Fina laminação é comum nas localidades 2 e 3. As lâminas claras e escuras nunca possuem disposição perfeitamente horizontal em virtude da existência generalizada de pequenas acomodações. A regra é a disposição irregularmente ondulada. Em uma amostra coletada, das proximidades da usina termoelétrica de Piratininga (Localidade 3), uma das lâminas escuras acha-se seccionada em pequenos fragmentos curvos para cima. Interpretamos esta estrutura como secção transversal de gretas de contração, indicativas de época anterior de ressecamento.

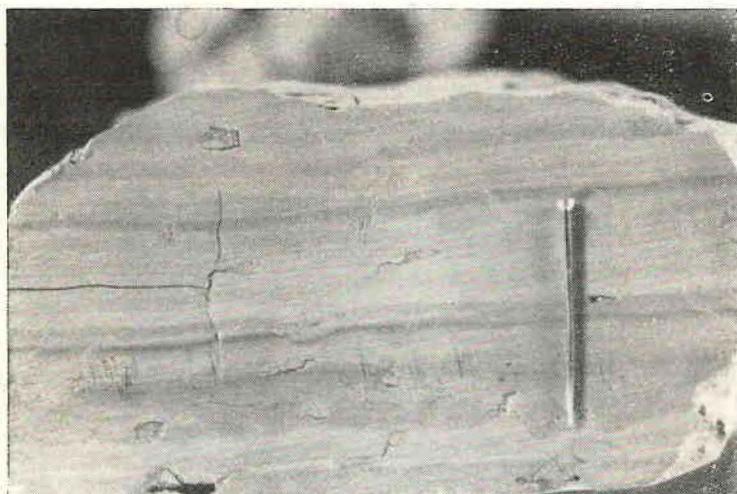
Foto 2 — Localidade 2.

Billings. Proximidades do ribeirão da Grotá Funda. Laminação deformada por acomodações. Na ponta do alfinete pode-se observar laminação convoluta e falhamento. Tam. nat.

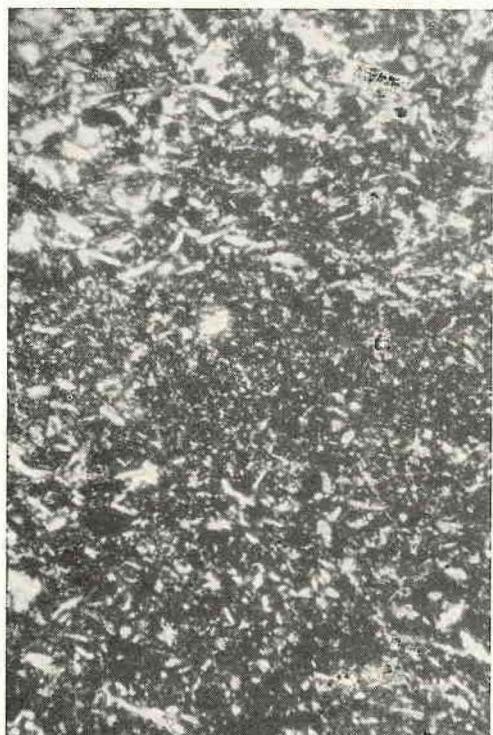
Foto 3 — Eldorado, próximo ao Estaleiro Bandeirantes. Fotomicrografia de uma parte de uma secção delgada de um sedimento laminado, mostrando lámina de granulação fina (mais escura) e de granulação grossa (mais clara). O material siltico é predominantemente de mica. X 240.

Ao microscópio pode-se notar que tanto as lâminas claras como as escuras são constituídas predominantemente de material argiloso. As lâminas escuras, mais ricas em matéria orgânica, são as mais finas, constituídas quase que totalmente por material com granulação correspondente à argila; calculamos que os grãos de silte entram apenas com cerca de 1% do total. Nas lâminas claras, os grãos correspondentes a silte são mais freqüentes mas mesmo aqui, não ultrapassam 25%.

O material que constitui a granulação siltica é formado predominantemente de mica. O quartzo é pouco freqüente. A razão deve ser procurada nas condições geológicas da região que circunda a represa: a decomposição é profunda e as rochas originais deviam ser constituídas por micaxistas pobres em quartzo. A água que provém do rio Pinheiros é bombeada de áreas represadas onde, provavelmente tenha havido tempo para a precipitação da maior parte do material de granulação superior à da argila.

A mica é predominantemente acamada, acompanhando a lamination. Não são raras, contudo, disposições inclinadas em relação

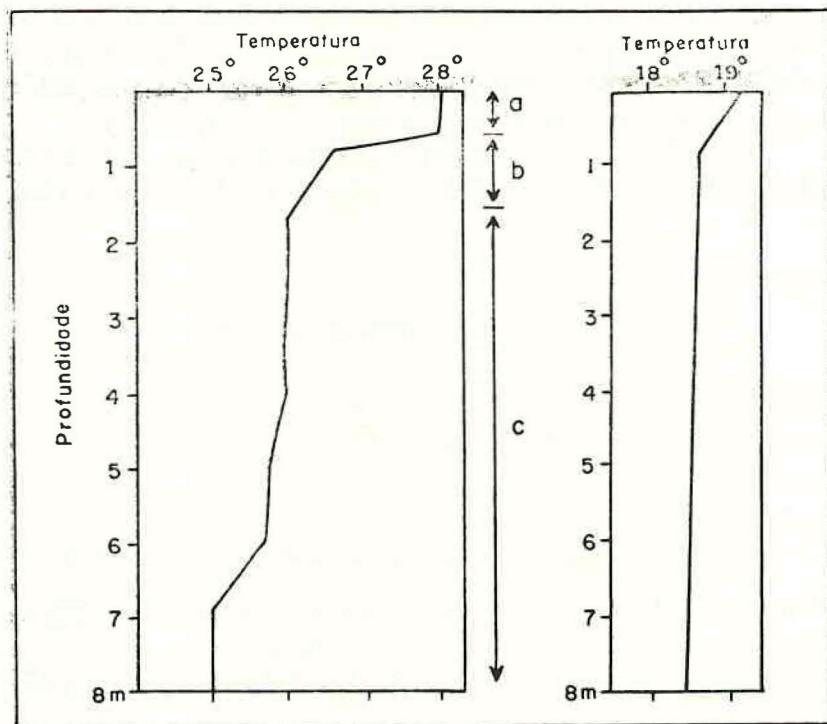
Fig. 3 — Represa Guarapiranga: relação entre a temperatura da água e a profundidade, em um mesmo local, em duas épocas do ano (à esquerda no verão e à direita no inverno); a = epilimnium; b = metalimnium; c = hipolimnium (modificado de Kleerekoper, 1939).

didades, verificamos que em certas épocas do ano, elas são mais ou menos uniformes, enquanto em outras épocas, há nítidas diferenças. Na fig. 3 observamos que a curva de descréscimo de temperatura com a profundidade não é constante. Ela cai de início lentamente, podendo ficar por vezes constante, e depois de uma dada profundidade, cai bruscamente. A diferença pode alcançar vários graus em profundidade de apenas 1 metro. Depois dessa forte diminuição, a temperatura continua caindo, agora lentamente, até o fundo do lago.

A zona onde se dá a queda repentina da temperatura é chamada camada de descontinuidade ou "metlimnium". Acima do "metlimnium" temos o "epilimnium" e abaixo o "hipolimnium".

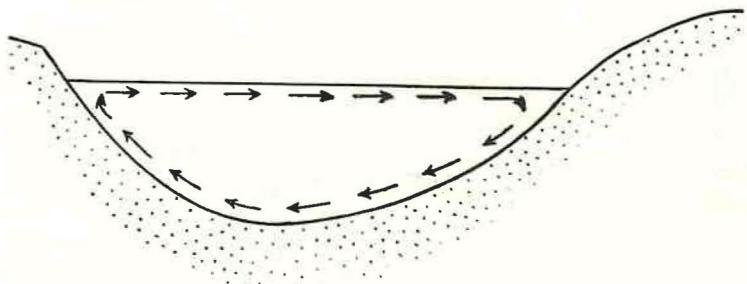
Fig. 4 — Secção transversal de um lago onde há oxigenação do fundo

O principal fator de circulação da água nos lagos é o vento. O mecanismo está exemplificado na figura 4. A diferença entre

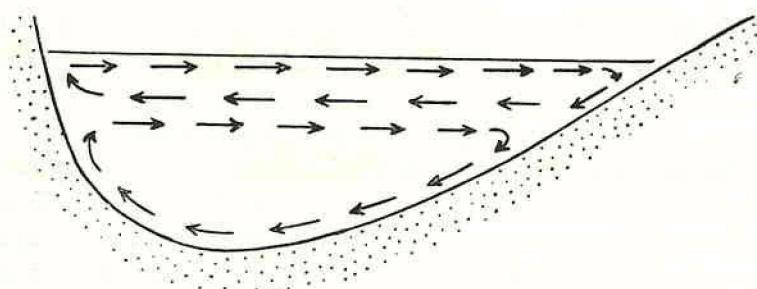
Fig. 5 — Secção transversal de um lago com o fundo pouco oxigenado

"epilimnium" e "hipolimnium" pode alcançar valor tal que a diferença em densidade se torna grande demais para que o vento consiga misturar as duas porções do lago (fig. 5). O lago atinge um período de estagnação.

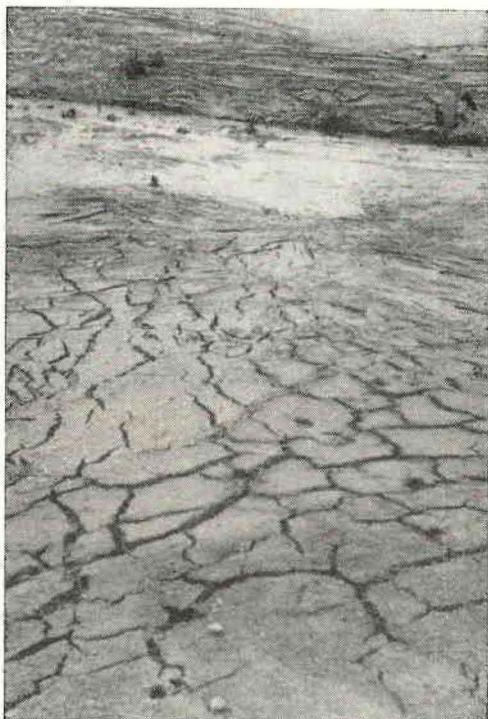
Foto 4 — Próximo ao ribeirão da Grotá Funda. Gretas em processo de formação.

Pode-se observar, a partir dos pontos onde a água ainda estava conservada, todos os estádios de sua formação, desde simples sulcos alongados mais ou menos paralelos e descontínuos, até os estádios em que sulcos transversais se desenvolvem a partir dos alongados (foto 4).

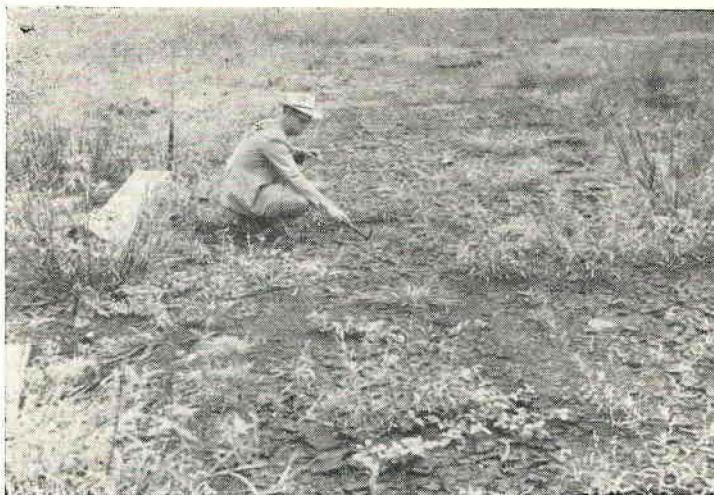
Foto 5 — Localidade 1.

Borda da bacia. Gretas pouco espessas. Notar os polígonos com as bordas levantadas e destacadas do embasamento.

tacado do embasamento e, devido ao ressecamento intenso, estavam com as bordas viradas para cima (foto 5). Alguns eram tão leves que rajadas de vento conseguiam locomovê-los.

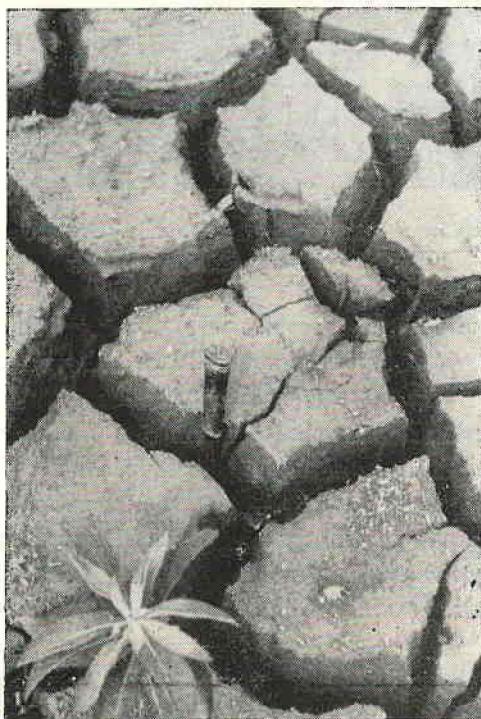
Foto 6 — Localidade 1.

Aspecto das gretas profundas do meio da reprêsa. (O martelo não atinge o fundo das gretas porque elas vão afinando para baixo).

As maiores que observamos, tinham 5 a 7 cm de largura e 53 cm de profundidade. Algumas gretas profundas, na localidade 1, atravessavam, sem solução de continuidade, a superfície de discordância entre os sedimentos da Billings e as rochas profundamente decompostas do embasamento pré-Cambriano; estas são constituídas de micaxistas os quais, com a decomposição, adquirem características de argila.

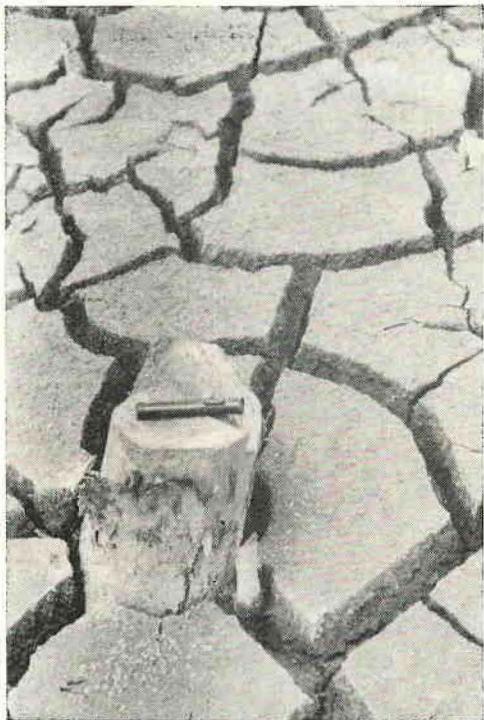
Foto 7 — Localidade 1.

Influência de um tronco "in situ" na formação das gretas, que adquirem traçado circular.

te na localidade 1. Tendem a adquirir então, forma curva, e o conjunto de gretas em torno do tronco tende para um traçado circular. Também as raízes das árvores podem contribuir para o traçado circular (fotos 7 e 8).

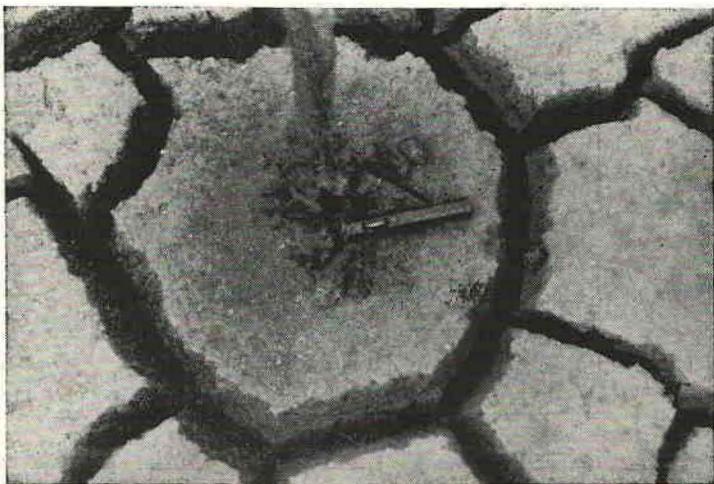
Foto 8 — Localidade 1.

Greta circular, provavelmente controlada por raízes da árvore cujo tronco é visível.

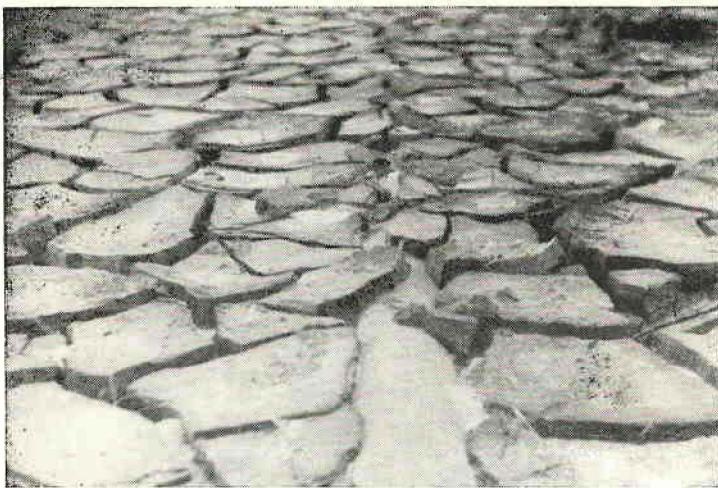
Foto 9 — Localidade 1.

Gretas desenvolvidas sobre um ronco deitado. O fendilhamento é controlado pela parte mais alta do tronco.

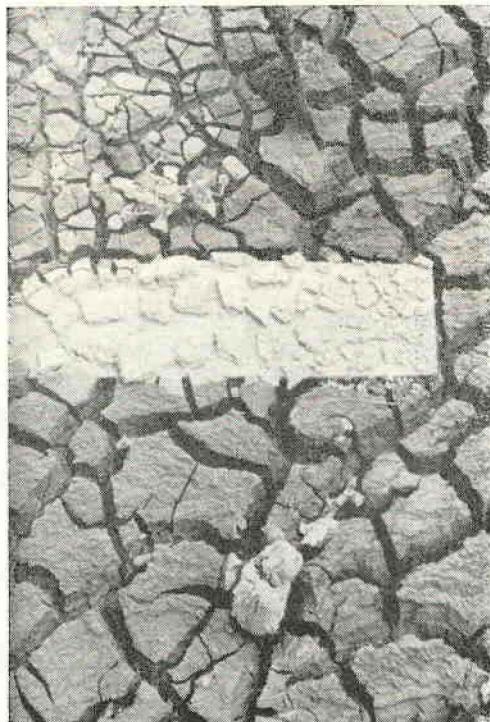
Foto 10 — Próximo ao Ribeirão da Grotta Funda. Gretas desenvolvidas sobre uma prancha de madeira. Notar a disposição retangular das gretas no contacto com a prancha.

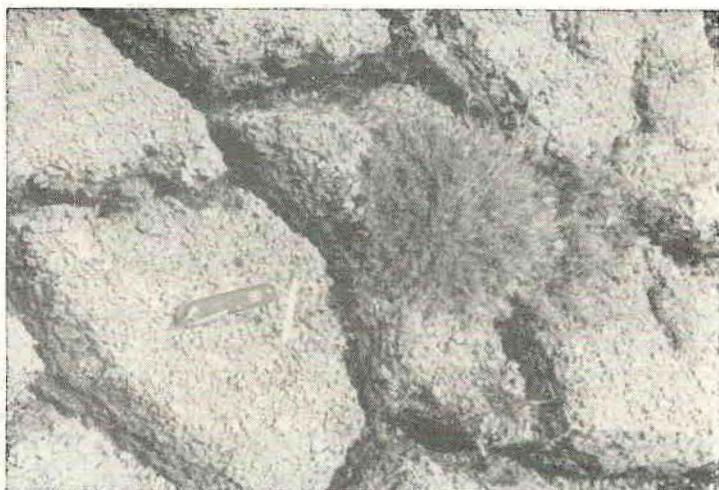
Foto 11 — Eldorado, próximo ao Estaleiro Bandeirantes. “Descascamento” de polígonos espessos por descontinuidade, da lama ou do ressecamento.

Com o progresso do ressecamento, pequenas superfícies de descontinuidade dentro da lama, podem servir de planos de separação de polígonos, e êstes, quando espessos, se “descascam” na superfície (foto 11). Planos de separação das lâminas, nem sempre visíveis, poderiam ser as superfícies de descontinuidade mais freqüentes.

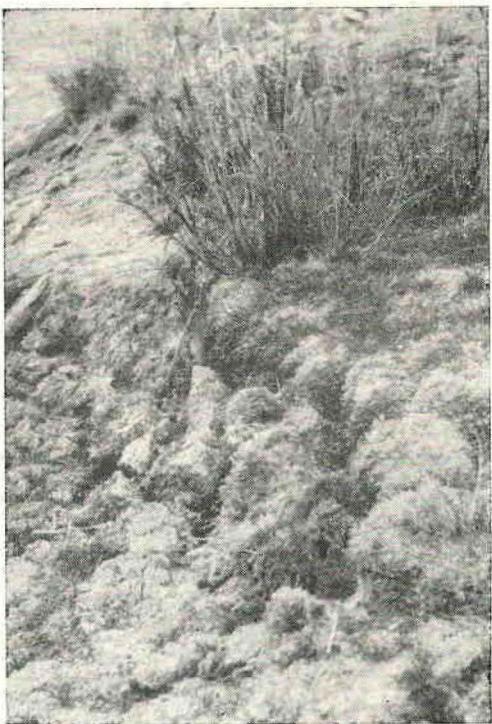
Foto 12 — Eldorado, próximo ao Estaleiro Bandeirantes. Gretas relativamente antigas (poucos anos) fixas por vegetação, de modo a conservá-las mesmo em terreno com declive relativamente pronunciado como o da foto.

As gretas emergentes, em tempo relativamente curto, eram cobertas por vegetação de gramíneas que, com o tempo, se tornavam cada vez mais exuberantes. Fixavam-se e resistiam melhor aos ulteriores processos erosivos. A foto 12 mostra estádio de fixação das gretas pela vegetação. As gretas, apesar de colocadas em terreno em declive, resistiram aos ulteriores processos erosivos graças à vegetação.

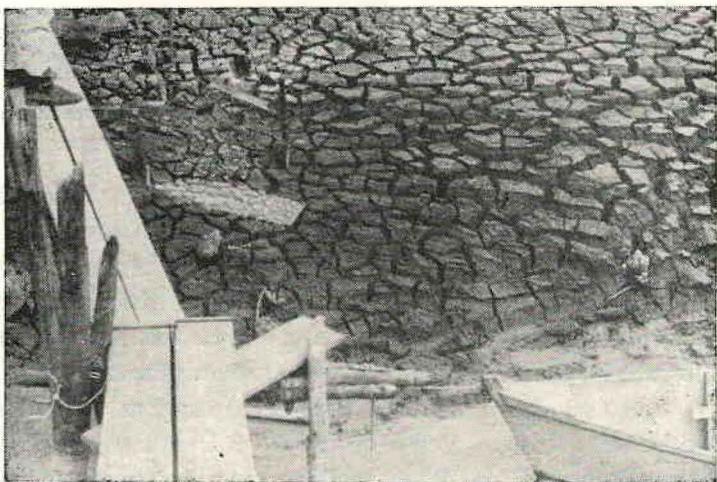
Foto 13 — Ribeirão da Grotá Funda. Gretas deformadas pelo deslizamento. Na base pode-se notar marcas ondulares de corrente no fundo arenoso do ribeirão.

A foto 13 foi tirada de uma das margens do Ribeirão da Grotta Funda, onde o declive do terreno é acentuado. Vemos que sobre essa superfície inclinada também depositaram-se sedimentos que foram posteriormente fendilhados em gretas. Para a formação

dessas, contudo, contribuiram não só o ressecamento como o deslizamento de blocos que ampliaram as fendas. Acreditamos que os dois fenômenos foram concomitantes.
