Visão geológica dos monumentos da cidade de São Paulo

Resumo Este trabalho trata de análise do estado de conservação de monumentos históricos pétreos da cidade de São Paulo. Foram analisados 20 monumentos: *A Menina e o Bezerro, Amor Materno, Depois do Banho, Fonte Monumental, Anhanguera, Aretuza, Camões, Cervantes, Fauno, Mãe, Nostalgia, O Ceifador, Monumento às Bandeiras, Duque de Caxias, Glória Imortal aos Fundadores de São Paulo, Monumento a Ramos de Azevedo, Obelisco, Amizade Sírio-Libanesa, Monumento a Carlos Gomes, e Obelisco da Memória*. Os monumentos foram estudados do ponto de vista de caracterização dos constituintes materiais, a sua procedência e análise do seu estado de alteração. Para isso foi realizada pesquisa histórica, observações de campo e técnicas analíticas laboratoriais (difratometria de raios X, microscopia eletrônica de varredura com espectroscopia de energia dispersiva de raios X acoplado e microscopia petrográfica). A grande parte desses monumentos é constituída por mármore ou granito, principalmente o Granito Itaquera e o Granito Cinza Mauá. Os monumentos constituídos pelo Granito Cinza Mauá estão menos degradados. Todos os monumentos, por se situarem e

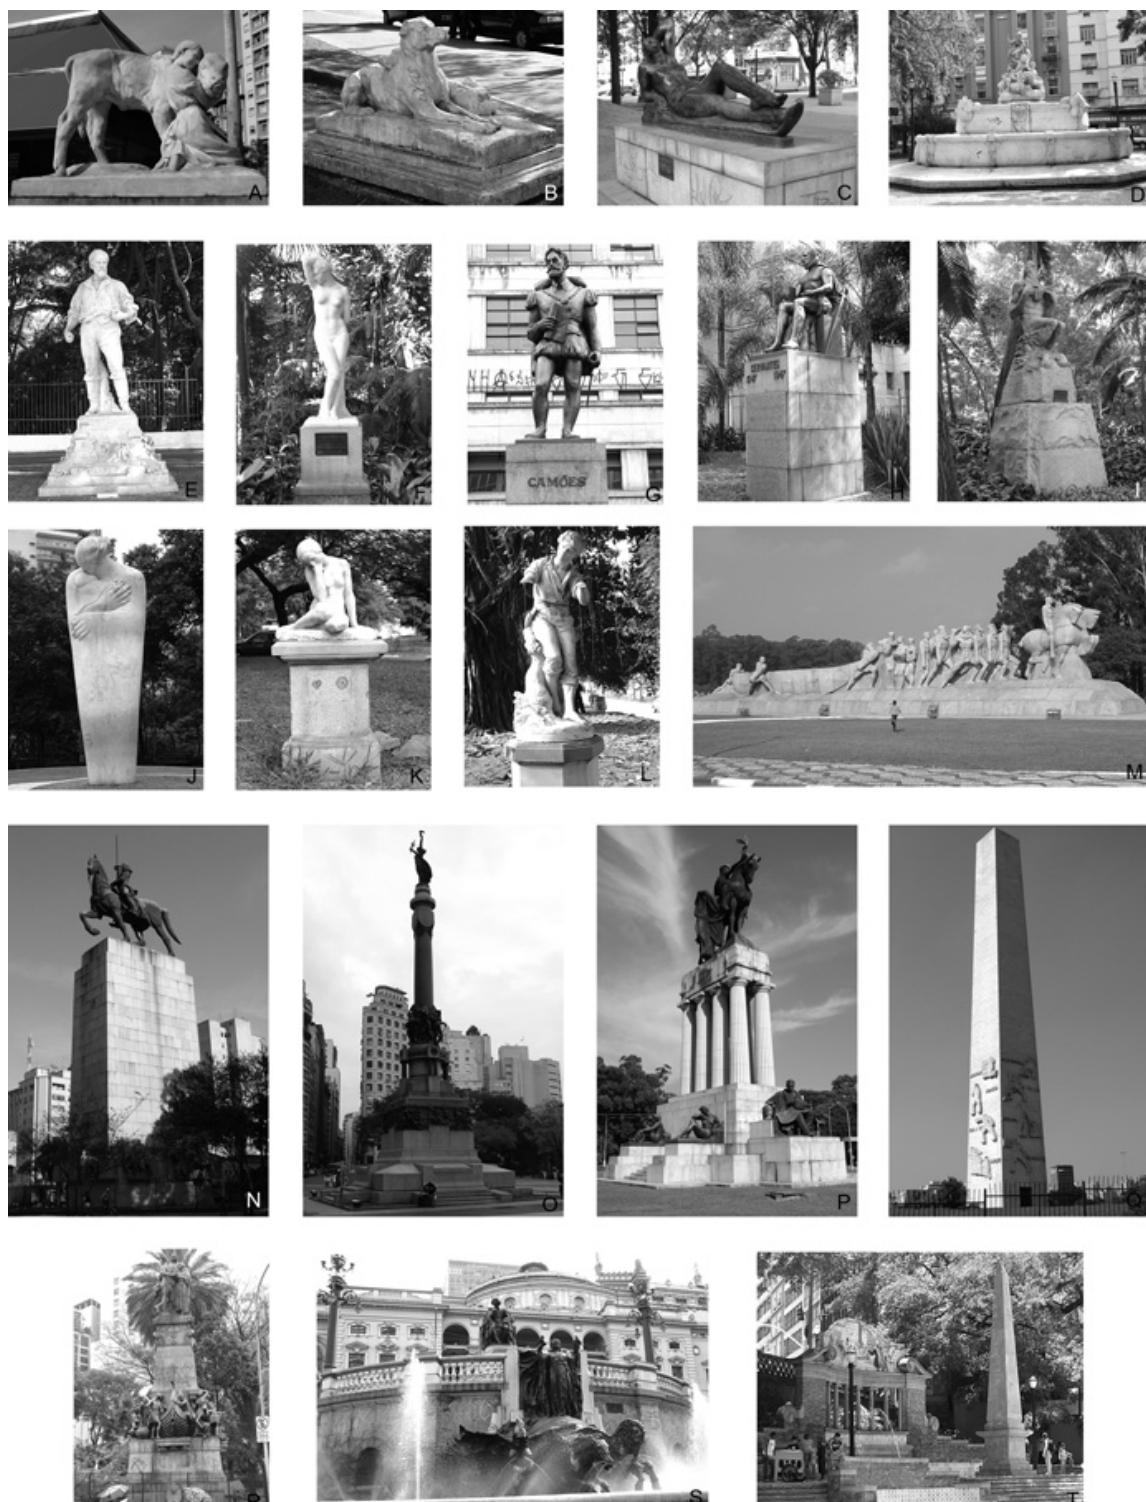
Figura 1 - Monumentos estudados neste trabalho. (A) *A Menina e o Bezerro*, (B) *Amor Materno*, (C) *Depois do Banho*, (D) *Fonte Monumental*, (E) *Anhanguera*, (F) *Aretuza*, (G) *Camões*, (H) *Cervantes*, (I) *Fauno*, (J) *Mãe*, (K) *Nostalgia*, (L) *O Ceifador*, (M) *Monumento às Bandeiras*, (N) *Duque de Caxias*, (O) *Glória Imortal aos Fundadores de São Paulo*, (P) *Monumento a Ramos de Azevedo*, (Q) *Obelisco*, (R) *Amizade Sírio-Líbanesa*, (S) *Monumento a Carlos Gomes*, e (T) *Obelisco da Memória*.

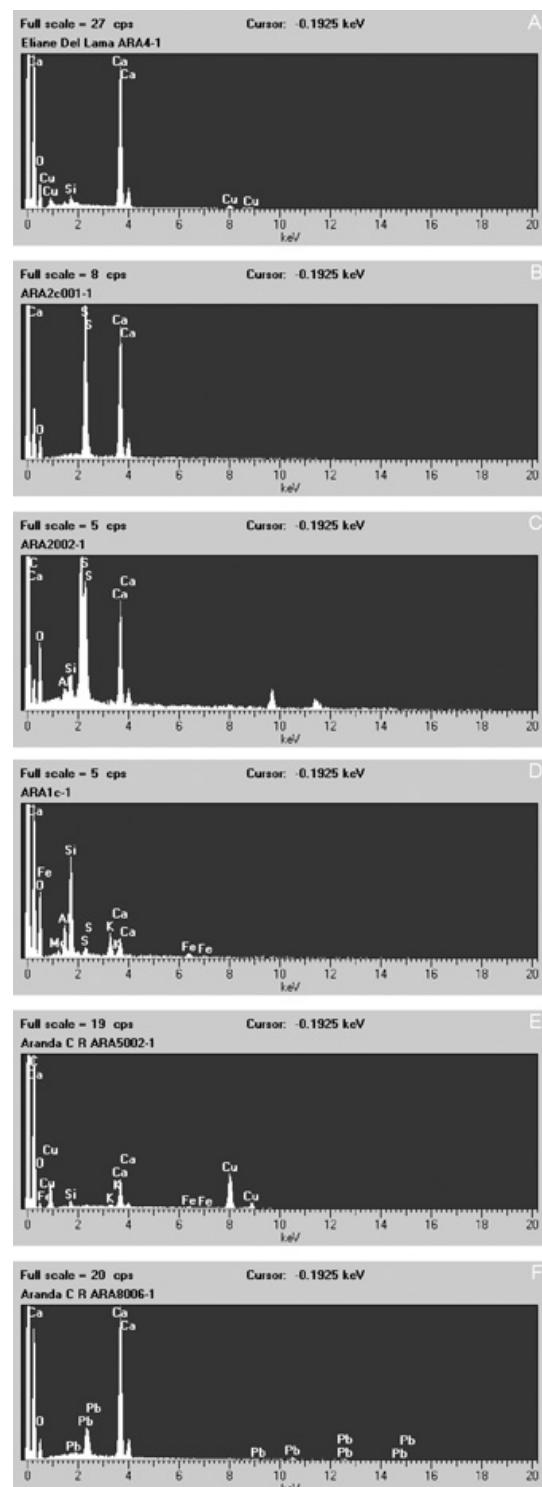
Figura 2 - Monumentos estudados neste trabalho. (A) EDS de calcita do rejunte do monumento Amizade Sírio-Libanesa, notar a presença de cobre. (B) EDS de gipsita em deposição superficial do monumento O Ceifador. (C) Idem a B, com metalização de ouro. (D) EDS de fuligem do monumento Nostalgia. Amostra metalizada com carbono. (E) e (F) EDSs de fragmentos do rejunte do Monumento a Ramos de Azevedo, apontando a presença de calcita e Cu. O cobre é devido à lixiviação do bronze presente em estátuas do monumento. Em (F), além de calcita, aponta a presença de Pb.

AMIZADE SÍRIO-LIBANESA O monumento *Amizade Sírio-Libanesa* é composto por estátuas de cobre em pedestal de granito rosa. Análise de MEV do reprecipitado da argamassa indica uma cal calcítica com presença de Cu, este oriundo da lixiviação das estátuas de bronze (Fig. 2A). Em fragmento de argamassa, observa-se colônia de micro-organismos (Fig. 3A). Análise de DRX aponta a presença de calcita.

O CEIFADOR O monumento *O Ceifador* é uma estátua de mármore. Análise de MEV em deposição superficial indica a presença de gipsita (Fig. 2B). O Ca é oriundo da própria rocha e o S é contribuição da poluição atmosférica. Na preparação do *stube*, uma amostra foi metalizada com carbono e outro fragmento foi depositado em fita de cobre e metalizado com ouro para verificar a presença de carbono (Fig. 2C), sendo que apresentou também os picos de Al e Si. Os picos não identificados no gráfico do EDS são de ouro. Uma colônia de micro-organismos pode ser visualizada na figura 3B, com esporos de fungos, detalhados nas figuras 3C, 3D e 3E. EDS dos esporos apontou a presença de C, Ca e O.

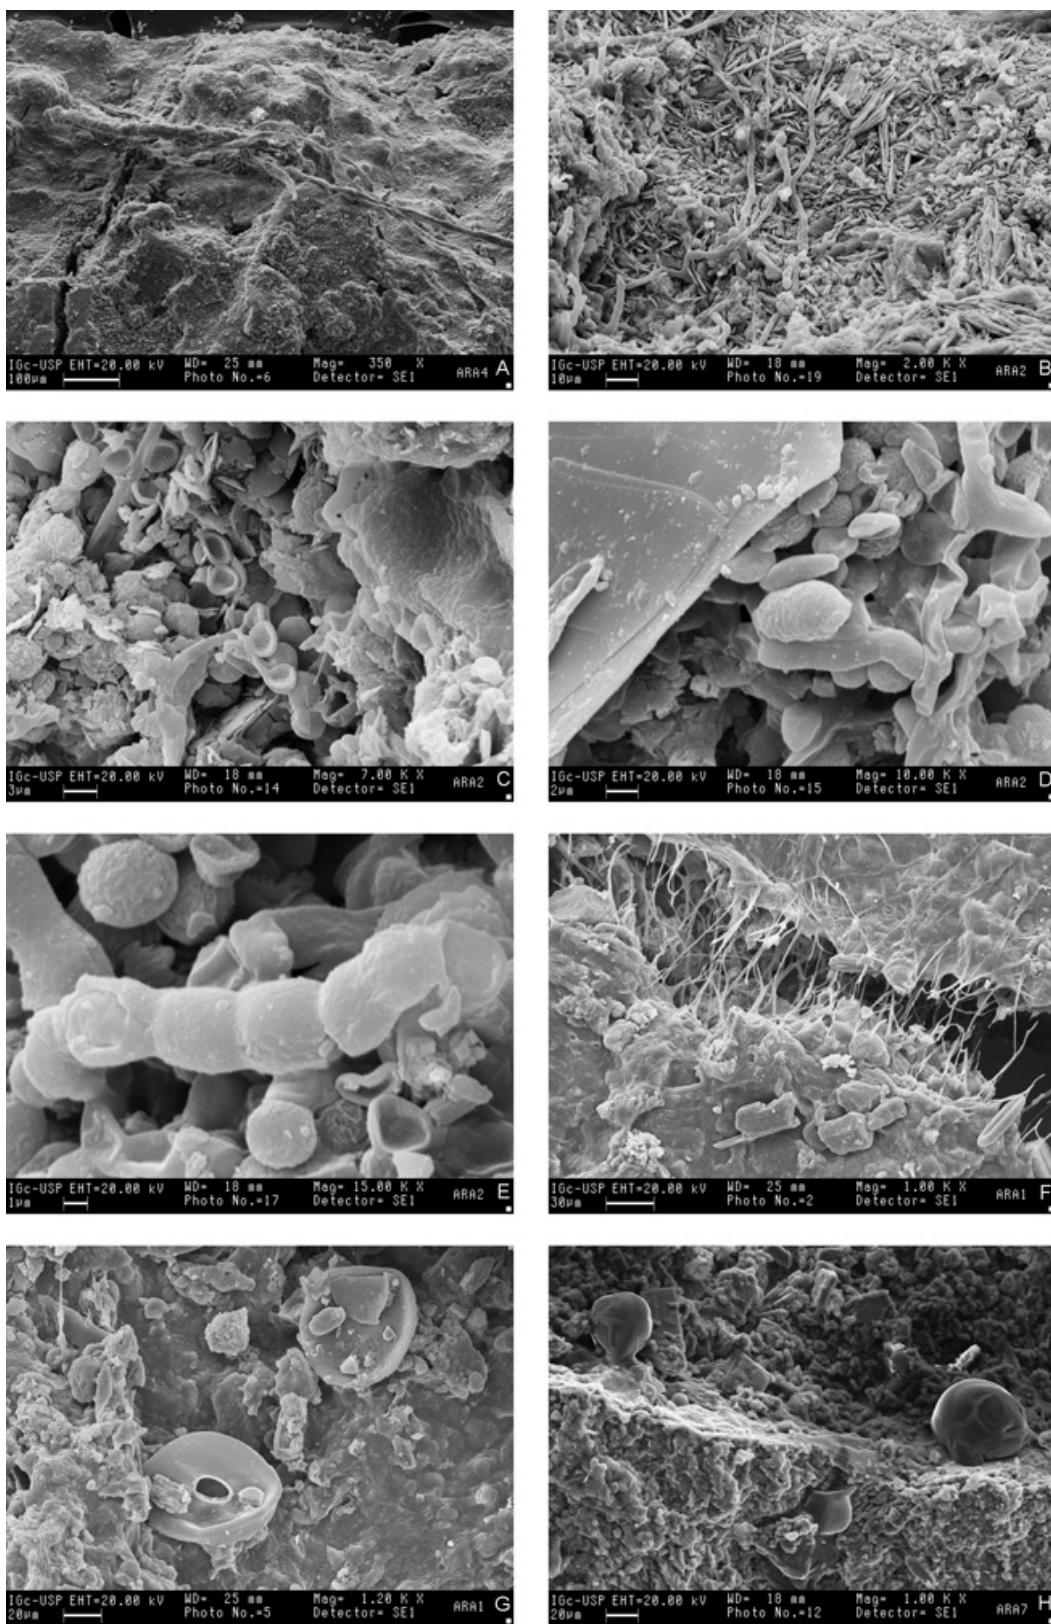
Figura 3 - Imagens de elétrons secundários obtidas no MEV. (A) Colônia de micro-organismos em argamassa do rejunte da Amizade Sírio-Libanesa. (B) a (E) são imagens de deposições superficiais coletadas em O Ceifador. (B) Colônia de micro-organismos: fungo e liquens (alga+fungo). EDS apontou Ca, O e C. (C) Detalhe do esporo de fungo. EDS apontou C, Ca e O. Em EDS geral da amostra, também aparece Si e S, este com sinal bastante nítido. (D) Esporos e cianobactérias. Notar material orgânico alóctone sobre a superfície. (E) Esporos, característica estrutural do fungo. EDS apontou C, Ca e O. (F) e (G) são imagens de fuligem coletada da Nostalgia. (F) Cianobactéria, filamentos de fungos e cristais de calcita. EDS apontou C, Ca, O e K. (G) Esporos. EDS apontou O, Si, Fe, Al e Ca. (H) Fragmento da argamassa do rejunte do Monumento a Ramos de Azevedo, com dois micro-organismos. EDS aponta C.

NOSTALGIA Do monumento *Nostalgia*, constituído por mármore, foi coletada uma amostra de fuligem obtida no membro inferior da estátua feminina. Uma amostra foi metalizada com carbono e outra com ouro. EDS aponta a presença de Si, Al, Ca, K, O, e pouca quantidade de S, Mg e Fe (Fig. 2D). Quando a metalização é com ouro aparece o pico de C. Considerando a constituição da estátua, estes elementos são oriundos, provavelmente, de poluentes atmosféricos. Na fuligem, foram detectadas possíveis estruturas biológicas, tais como cianobactéria, filamentos de fungos, esporos, fibra vegetal e líquen (Figs. 3F e 3G).

MONUMENTO A RAMOS DE AZEVEDO Foi obtida uma amostra de argamassa presente em um rejunte na base do *Monumento a Ramos de Azevedo* (Granito Itaquera). A amostra foi metalizada com carbono. O EDS aponta a presença de Cu e Pb (Figs. 2E e 2F). É provável que este chumbo seja oriundo de poluentes atmosféricos. Em fragmento da argamassa, observam-se micro-organismos (Fig. 3H).

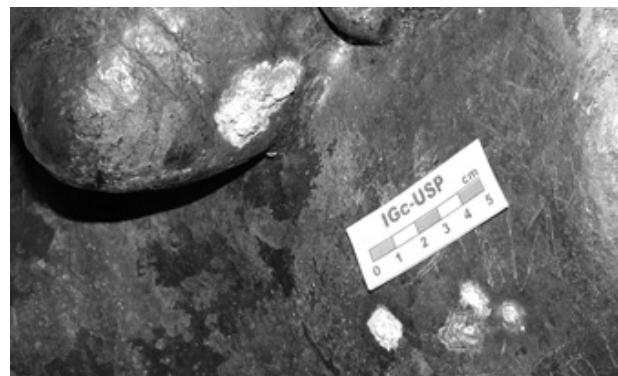
DEPOIS DO BANHO Neste monumento, há a ocorrência de eflorescência na estátua em bronze (Fig. 4), cujo difratograma aponta a presença de gipsita. É pro-

vável que a formação deste sal esteja ligada aos poluentes atmosféricos, uma vez que sulfatos e cálcio não são constituintes desta liga metálica.

Figura 4 - Eflorescência de gipsita na estátua em bronze Depois do Banho.

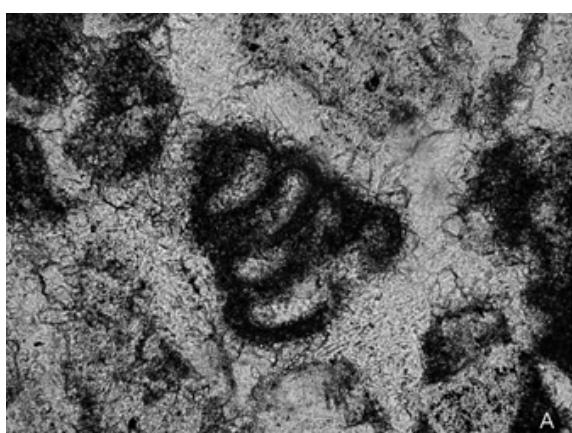
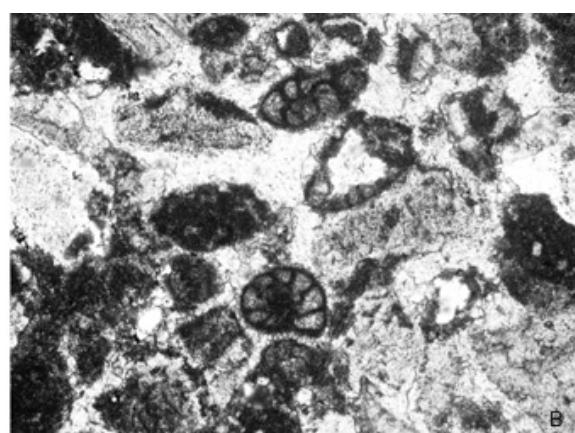
ANHANGUERA A rocha é constituída de calcário fossilífero (Fig. 5), composta exclusivamente por calcita espática. Ocorre presença de foraminíferos, oóides, bioclastos e intraclastos, não havendo o predomínio de um único grão alobioquímico no arcabouço carbonáti-co de granulação fina.

Figura 5 - Fotomicrografias do calcário fossilífero constituinte do Anhanguera. (A) Foraminífero. Aumento: 40x. (B) Molusco na porção central. Aumento: 20x.

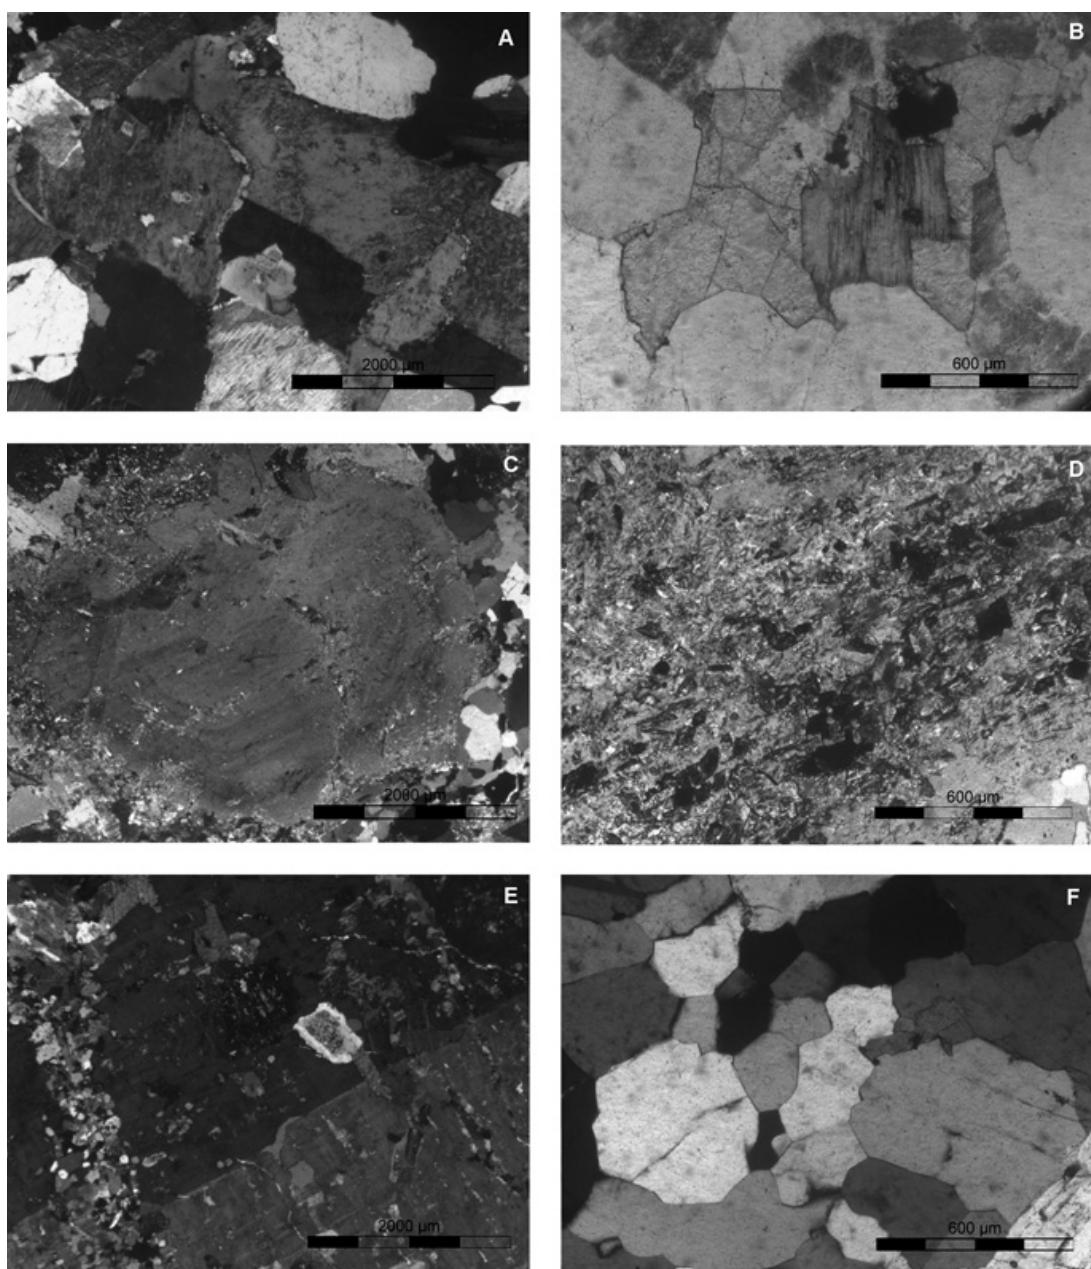
Os feldspatos alcalinos têm aspecto bem “sujo” e são mesopertíticos, predominando na rocha. O contato entre os grãos é reto a subangular (Fig. 6A). Em amostra macroscópica, apresenta coloração rosa.

O zircão ocorre como minúsculos cristais inclusos na biotita. A titanita ocorre localmente como cristais anedrais. A fluorita (Fig. 6B) é o mineral mais abundante entre os acessórios, ocorre como cristais euhedrais milimétricos.

Os minerais félscicos apresentam recristalização nas bordas como pode ser observado na figura 6A.

Figura 6 - Fotomicrografias das rochas graníticas. (A) Granito rosa constituinte do monumento Amizade Sírio-Líbanesa: recristalização nas bordas de feldspato alcalino. Nicóis cruzados. (B) Cristais milimétricos de fluorita com biotita no centro da foto no granito constituinte do monumento Amizade Sírio-Líbanesa. Sem a inserção do analisador. (C) Granito Itaquera: plagioclásio zonado. Nicóis cruzados. (D) Granito Itaquera: epidotização do plagioclásio. Nicóis cruzados. (E) Granito Cinza Mauá: megacrystal de microclínio pertítico com inclusão de plagioclásio zonado. Nicóis cruzados. (F) Granito Cinza Mauá: poligonização dos grãos de quartzo. Nicóis cruzados.

O oligoclásio ocorre como cristais subtabulares, sendo muitos deles zonados, apresenta forte processo de saussuritização e também epidotização (Figs. 6C e 6D). Os cristais variam de 1 a 5 mm. Localmente as lamelas de geminação estão curvas indicando defor-

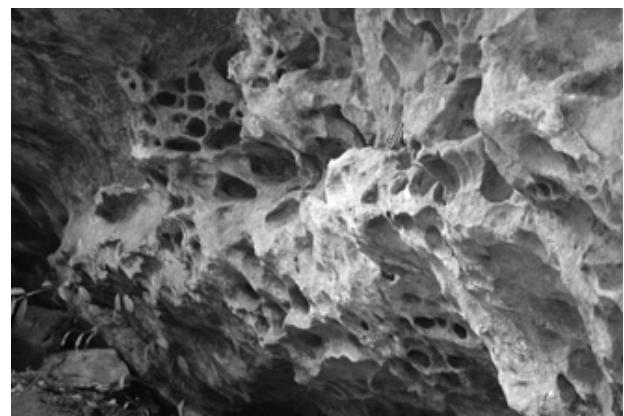
A alveolização, formação de cavidades com área de abertura para o exterior, é uma forma de intemperismo típica das rochas carbonáticas, como bem evidente no monumento *Fonte Monumental*, mas também pode ser observado nos monumentos *Anhanguera*, *Monumento a Carlos Gomes* e *Nostalgia*. Em monumentos que ficam expostos a céu aberto, como é o caso dos monumentos estudados aqui, não há como impedir a ocorrência deste processo. Essa forma de alteração também pode aparecer em rochas areníticas, como se observa nos arenitos na Flona de Ipanema, Iperó, SP (Fig. 7), constituintes da fachada de revestimento do Teatro Municipal de São Paulo.

Figura 7 - Alveolização observada em arenitos na Flona de Ipanema, Iperó, SP.
