ANAIS DO 48º CONGRESSO BRASILEIRO DO CONCRETO

PRODUTOS DA REAÇÃO ÁLCALI-SILICATO EM CONCRETOS DE EDIFICAÇÕES DA REGIÃO DO GRANDE RECIFE – PE

Álkali aggregate reaction products from Recife buildings

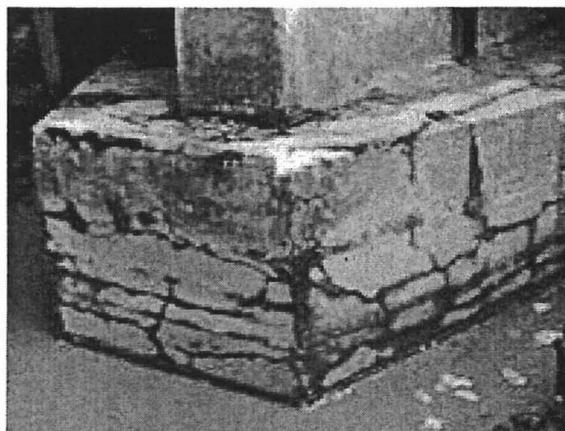
Figura 2 – Vista lateral do pilar mostrando o padrão de fissuração subparalelo do concreto na porção inferior do bloco junto à água que mina

Pôde ser observado, nos casos estudados, uma relação direta entre a intensidade do quadro fissuratório e a umidade do solo. Nas fundações em que o solo apresentava-se mais úmido, em função do lençol freático estar localizado mais próximo da superfície, existia um maior intensidade de fissuração. A tipologia das fissuras é bastante variada, sendo freqüentes os padrões de fissuramento não orientado, formando desenhos com formas quadrangulares e hexagonais principalmente nas regiões não armadas das peças (Figuras 1). Enquanto assumem padrões orientados quando as faces são armadas, tendo, geralmente, o sentido das armaduras (Figura 2). Feições sub-milimétricas de deslocamentos são observadas e localmente observa-se a ocorrências de eflorescência e exsudação do gel expansivo (Figura 3).

Uma vez identificadas em campo as características da presença de reações expansivas em blocos da fundação de 6 edifícios residenciais (Figuras 1, 2 e 3), foram extraídos corpos-de-prova com sonda rotativa. Nesses desenvolveram-se estudos petrográficos e de caracterização em lupa binocular, microscópios de luz transmitida e eletrônica de varredura com EDS (espectrometria de energia dispersiva), visando confirmar os diagnósticos de campo e identificar seus produtos de reação álcali-agregado. De um modo geral, pode-se afirmar que:

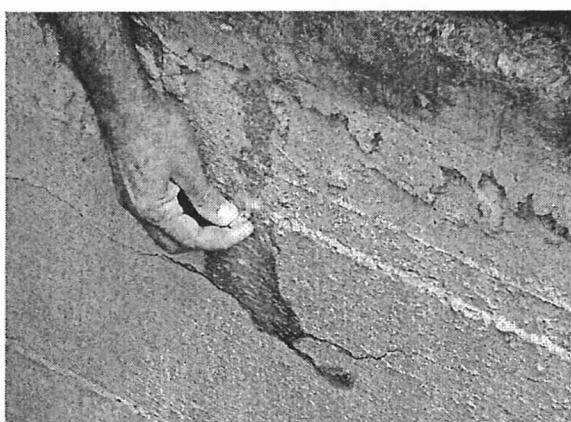
Figura 3 - Detalhe de campo da lateral de um bloco de fundação no qual se observa a exsudação de gel.

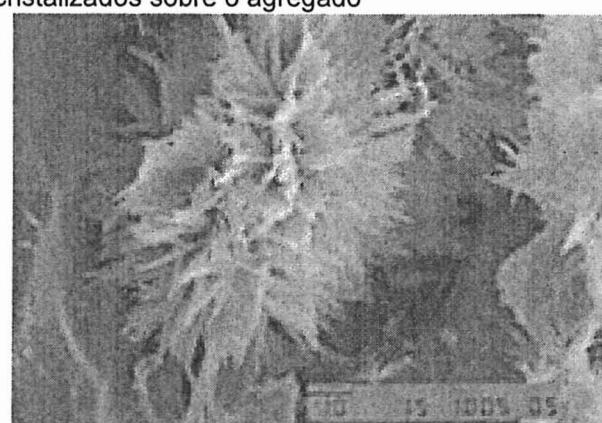
Figura 12 –Produtos cristalizados “lancetados” de hábito fibroradiado, formando um “tufo” sobre cristais de quartzo do agregado graúdo

Os produtos de reação identificados nos concretos são constituídos principalmente por gel “gretado” (Figuras 8, 9 e 10) junto às bordas dos agregados ou preenchendo poros na pasta e secundariamente por produtos cristalizados “lancetados” (Figuras 11 e 12), localizados geralmente próximo ao gel e/ou na parte mais interna dos agregados.
