## RELATÓRIO FINAL DO PROCESSO 2290/99

Eu, Ruy Alberto Corrêa Altafim, Perito Judicial, devidamente nomeado na folha 15 dos autos da Ação Antecipada de Provas do Processo No. 2290/99 em trâmite na R. Vara e Cartório do E. Segundo Ofício Cível desta Comarca, vimos mui respeitosamente apresentar nosso relatório final sobre os incidentes elétricos que originaram esta demanda.

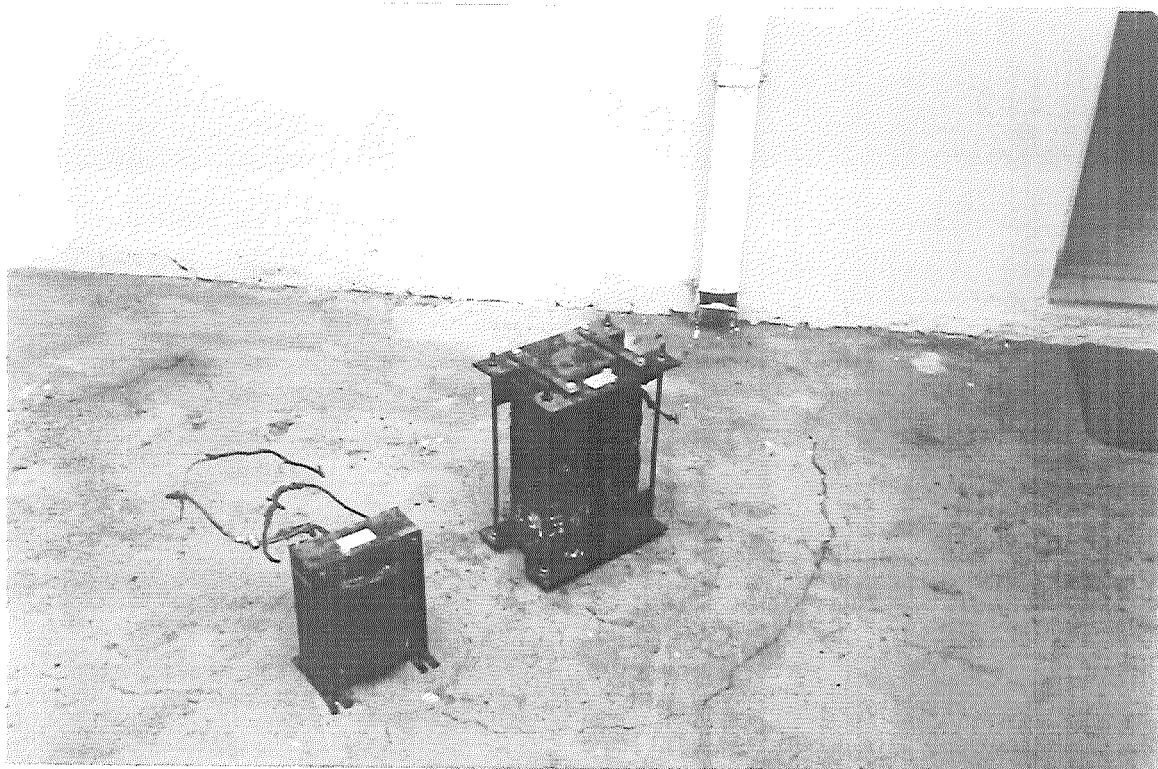
Figura 1 Transformadores danificados apresentados pelos representantes do CEDIRC

3 ) Dois transformadores queimados que, segundo o representante da CEDIRC, foram retirados do estabilizador de tensão por ocasião do reparo efetuado pela firma C.T.E.I Comércio Técnico de Energia Informática. (ver figura 1 do anexo I, deste relatório)

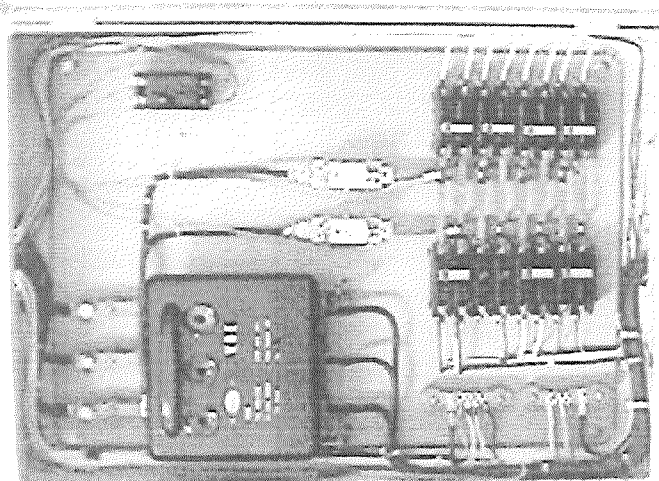
Figura 1 : *Detalhe do quadro de distribuição interno do CEDIRC*

As instalações elétricas do CEDIRC encontram-se de acordo com a NBR-5410 "Instalações elétricas de baixa tensão" da ABNT. Contudo, não foram encontrados, no quadro de distribuição interno, elementos de proteção contra surtos de baixa tensão. Um detalhe dessa instalação encontra-se na figura 1.

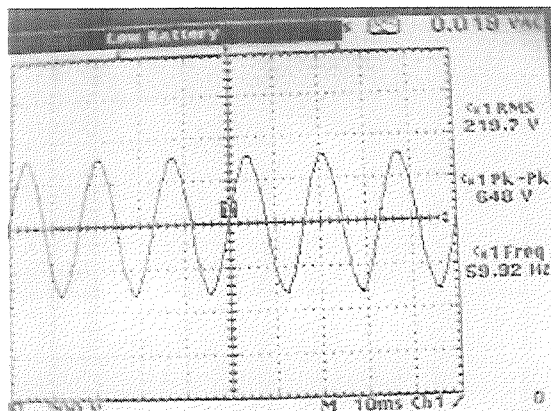
Figura 2 Detalhe do painel frontal do osciloscópio, onde no lado direito da figura pode-se visualizar os valores de tensão e de frequência medidos

A tensão fase-fase RMS encontrada na entrada do quadro apresentava o valor de 219,7 V. A frequência da rede oscilava entre os valores de 59,9 a 60,1 Hz. Ressalta-se que todos os valores encontram-se dentro das tolerâncias permitidas por normas. Um detalhe do painel frontal do osciloscópio encontra-se na figura 2.

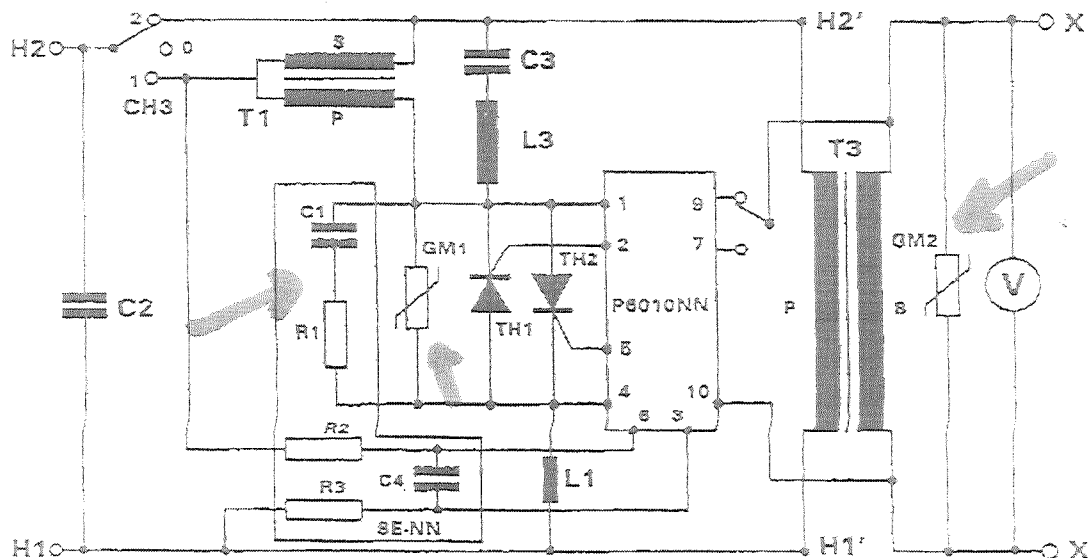
## 4 - DIAGRAMA ELÉTRICO BÁSICO

Observe a numeração da placa eletrônica do desenho acima é referente à placa P601034

No esquema elétrico acima podem ser identificados os elementos:

- 4) Pode-se também constatar do diagrama elétrico, apresentado no anexo I do relatório de vistoria técnica do CEDIRC, do processo 2106/99, que o curto-circuito nos tiristores, principal causa da queima nos transformadores, originou-se pela atuação e conseqüente dano em algum dos elementos de proteção C1-R1, GM1 e GM2.

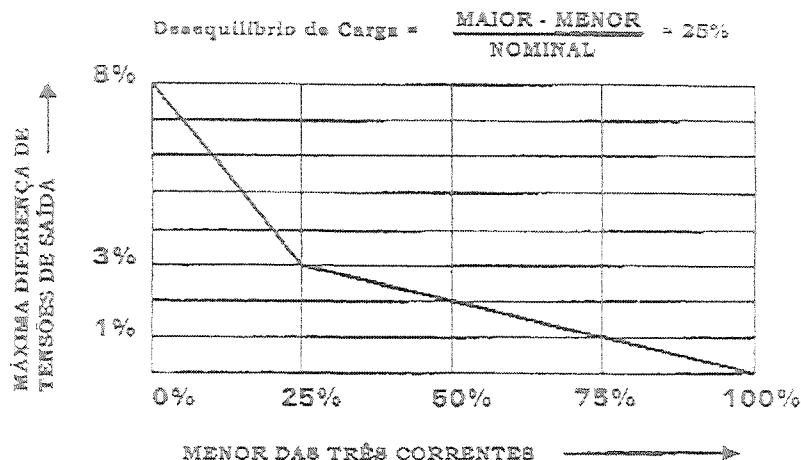
Uma diferença de até 25% entre as correntes de carga causa uma diferença de até 3% nas tensões de saída, desde que a menor corrente de carga seja superior a 25% do valor nominal. Um desequilíbrio maior que 25% entre as correntes de carga e se a menor corrente for menor que 25% da nominal, a diferença entre as tensões de saída pode ser maior do que 3%, o que pode ser visualizado no gráfico abaixo:
