ALTERAÇÕES DEVIDAS À INTERAÇÃO SOLO-ESTRUTURA NO COMPORTAMENTO DE EDIFÍCIOS EM CONCRETO SUBMETIDOS A AÇÕES HORIZONTAIS

XXIX JORNADAS SUDAMERICANAS DE INGENIERIA ESTRUCTURAL

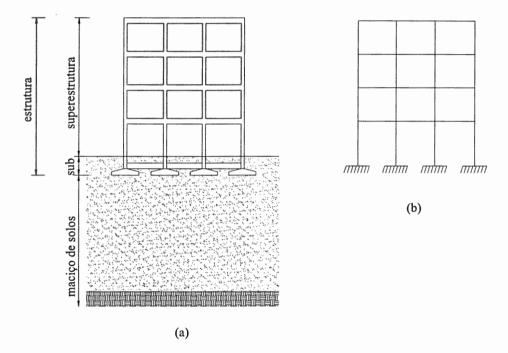
Figura 1: Hipóteses de projeto. (a) Sistema superestrutura-subestrutura-maciço de solo. (b) Sistema estrutura-base rígida.

Pode-se dizer, então, que para a obtenção de resultados mais próximos da realidade, o sistema a ser analisado deve sofrer uma alteração. Comumente, este sistema é composto por uma estrutura apoiada sobre uma base rígida (Figura 1b). Porém, o desempenho estrutural de um edificio é função da interação entre seus elementos e o maciço de solo subjacente. As edificações são mais bem definidas como constituídas de três partes interligadas: superestrutura, subestrutura e maciço de solo subjacente, como representado na Figura 1a.

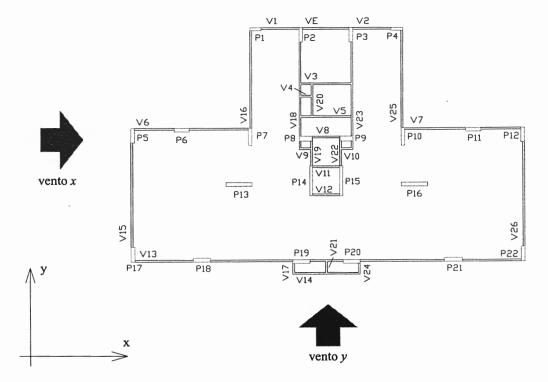
Figura 2: Planta baixa e esquema de aplicação de ações horizontais do ed. Maison Versailles

Na Figura 2 encontra-se a planta baixa do pavimento tipo do edificio e o esquema de aplicação das ações externas. Este exemplo é composto de 21 pavimentos.

Ocorreu uma importante redistribuição das reações horizontais nas bases dos pilares. Para vento atuando na direção x, observou-se que os pilares P13 e P16, os mais rígidos na direção do vento, tiveram suas reações reduzidas em -31%. Em contrapartida, outros pilares passaram a reagir de maneira mais significativa às forças horizontais. O mesmo fenômeno foi verificado quando aplicadas as forças na direção y. Dessa vez, os pilares P14 e P15 sofreram as maiores reduções nas reações, de -105%.

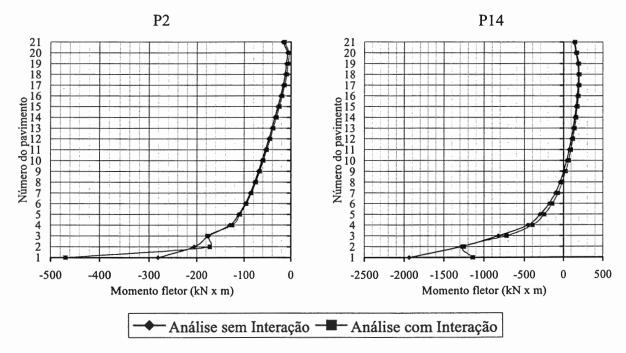
Figura 3: Momentos fletores nos pilares P2 e P14, vento na direção y.

Interessante é a percepção da interferência da interação com o solo nos pavimentos inferiores. Verificaram-se pelos gráficos que houve uma perturbação no comportamento dos momentos fletores dos pilares nas proximidades da fundação, a qual, bastante reduzida a partir do 3o. pavimento, praticamente desaparece após o 5o. pavimento. Alguns gráficos são apresentados na Figura 3.

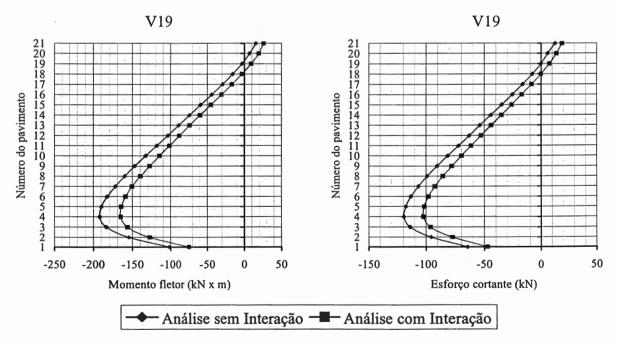
Figura 4: Momento fletor e esforço cortante na viga V19, vento na direção y.

Foram observados momentos fletores e esforços cortantes. Dentre as principais vigas que resistem aos esforços provocados pelo vento em cada caso, as diferenças percentuais entre os momentos fletores determinados a partir das análises com e sem interação variaram de -52,40% a 27,50% para vento na direção x, e de -18,29% a 14,16% para vento na outra direção. Para os esforços cortantes, os intervalos foram semelhantes, de -52,37% a 20,06% para o vento x, e de -18,31% a 15,11% para o vento y.

Alguns gráficos são apresentados na Figura 4. Todos os demais são semelhantes. Na Tabela 2 estão presentes os valores de momentos fletores enquanto que os esforços cortantes encontram-se na Tabela 3. Os resultados referem-se à análise com forças aplicadas na direção y.

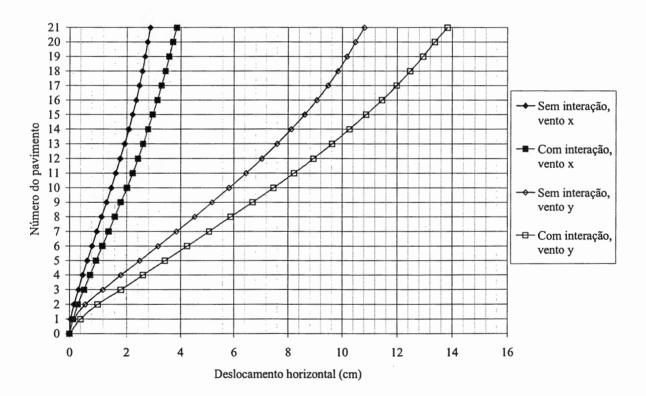
Figura 7: Translações horizontais devidas ao vento.

A consideração da flexibilidade da fundação foi responsável por um aumento percentual substancial dos deslocamentos horizontais do edificio. No caso das ações horizontais na direção x, em que os deslocamentos provocados são menores, houve um acréscimo percentual da translação em x de 34,26% no topo do edificio, cujo valor passou de 2,86 cm para 3,85 cm. Para o vento na direção y, os deslocamentos no topo passaram de 10,81 cm para 13,82 cm, correspondendo a um acréscimo percentual de 27,88%. A Figura 7 ilustra graficamente o que ocorreu.

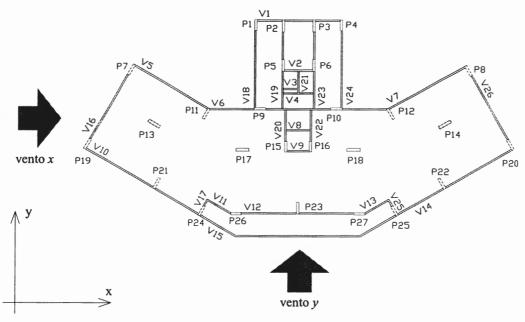
Figura 8: Planta baixa e esquema de aplicação de ações horizontais do ed. Manhattan.

A este edificio de 13 pavimentos tipo, cuja planta baixa é apresentada na Figura 8, foram aplicadas ações correspondentes ao vento atuando também em duas direções ortogonais. Discutem-se os resultados obtidos com as análises com e sem a interação solo-estrutura logo em seguida.

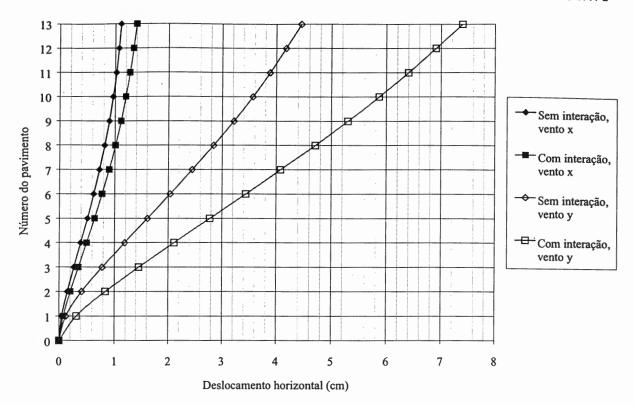
Figura 9: Translações horizontais devidas ao vento.

No topo da edificação, os acréscimos percentuais do deslocamento horizontal foram significativos. Para vento na direção x, o deslocamento nessa direção aumentou 26,84%, de 1,10 cm para 1,40 cm. O deslocamento horizontal na direção y, para vento atuando nessa direção, o que configura a situação mais crítica, sofreu um acréscimo de 66,03%, passando de 4,45 cm para 7,39 cm. Os aspectos das deformadas do edificio são apresentados na Figura 9.
