# Anais do ENCAC 2001

VI Encontro Nacional e III Encontro Latino-americano  
sobre Conforto no Ambiente Construído

## **ESTUDO DE CASO: RESTAURANTE CENTRAL EESC-USP SÃO CARLOS – AVALIAÇÃO DA EXPOSIÇÃO DO TRABALHADOR AO RUÍDO**

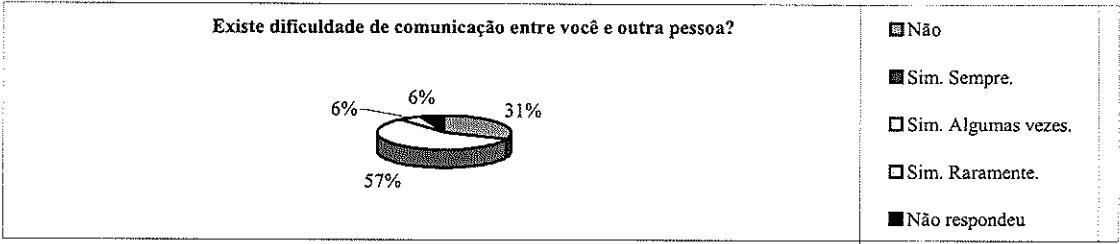
O gráfico abaixo mostra que 57% dos trabalhadores admite existir alguma dificuldade de comunicação entre eles e as outras pessoas que trabalham no local, o que pode, inicialmente, significar a perda de acuidade auditiva, perda de produtividade e até causar acidentes de trabalho, devido a essa dificuldade de comunicação. Alguns afirmam freqüentemente falar bastante alto, mesmo quando não estão em locais ruidosos.

Figura 2 – Dificuldade de comunicação
