# As causas do acidente da Estação Pinheiros da Linha 4 do Metrô de São Paulo

Edição 138 - Setembro/2008

### I - Introdução

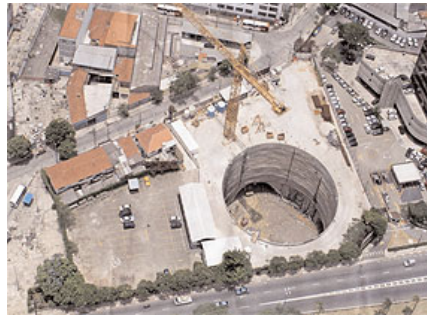
Figura 2 - Vista aérea antes do colapso

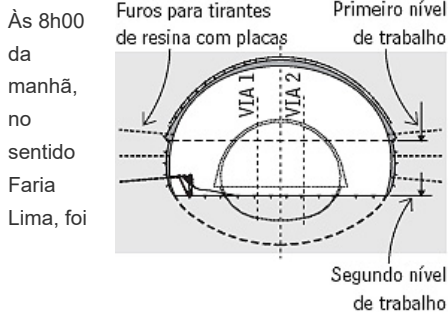
As perfurações foram concebidas para serem instaladas em três níveis (figura 3): a 1,0 m de altura do piso de trabalho, a 2,75 m e a 3,75 m. A primeira linha não necessitava de equipamento de elevação para atingir sua altura de instalação, tendo sido concluída durante a noite. Para a execução das linhas seguintes preparou-se uma detonação menor no centro do túnel, para execução de uma rampa de acesso para colocar o equipamento de elevação.

Figura 3 - Chumbadores nos rebaxos do túnel

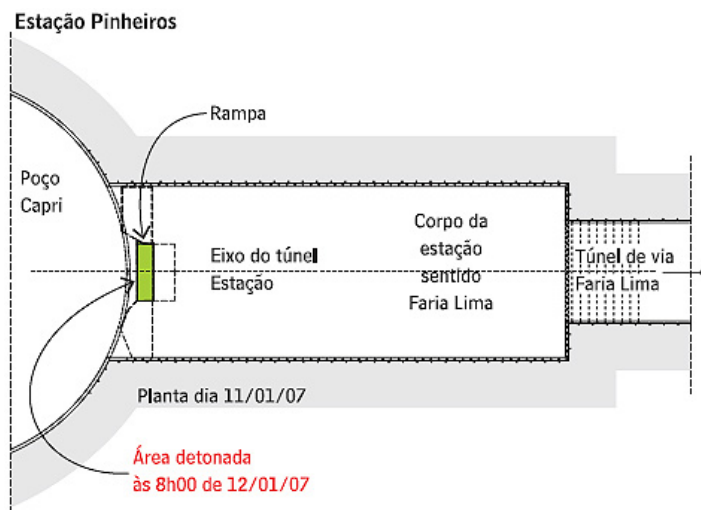
Figura 4 - Local do fogo da rampa

Entre os dias 4 e 5/01 o rebaixo do túnel estava sendo executado entre as progressivas km 7,0+93 e km 7,0+88 (aproximadamente entre 15 m e 10 m de distância do Poço Central da Estação), região onde o dique de pegmatito começa a se afastar do revestimento e onde existe maior concentração de alteração de rocha metabásica. Essa maior concentração de material alterado passou a recalcar sob o carregamento transmitido pelas paredes, transferindo tal carregamento para o "pilar" de rocha remanescente entre o pegmatito ladeado com bandas biotíticas e a escavação, de espessura "e" como apresentado na figura 12. Na impossibilidade de transferir o carregamento para as laterais, quando deixa de existir arqueamento (parcela F1 da figura 4 tendendo a zero), toda a reação (F2) passou a ser resistida por esse "pilar"

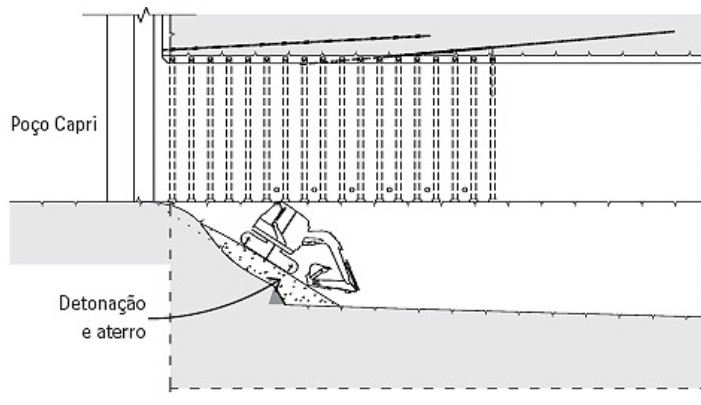
Pelo fato do túnel estar completamente limpo (figura 5), sem disponibilidade de material resultante de desmontes anteriores, a formação da rampa de acesso permitira a obtenção do material para a transição em plano inclinado (figura 4a).

Figura 4a - Estação Pinheiros Corpo da estação sentido Faria Lima. Rampa para descida de equipamento
