EFEITO DA RUGOSIDADE NO DESGASTE DE FERRAMENTAS DE CONFORMAÇÃO A FRIO

Thales Sardinha Garcia Souza^{1,2}, Márcio Henrique Pereira^{1,2}, Roberto Martins de Souza²

¹Neumayer Tekfor Automotive Brasil Ltda.

²Laboratório de Fenômenos de Superfície – Escola Politécnica da Universidade de São Paulo

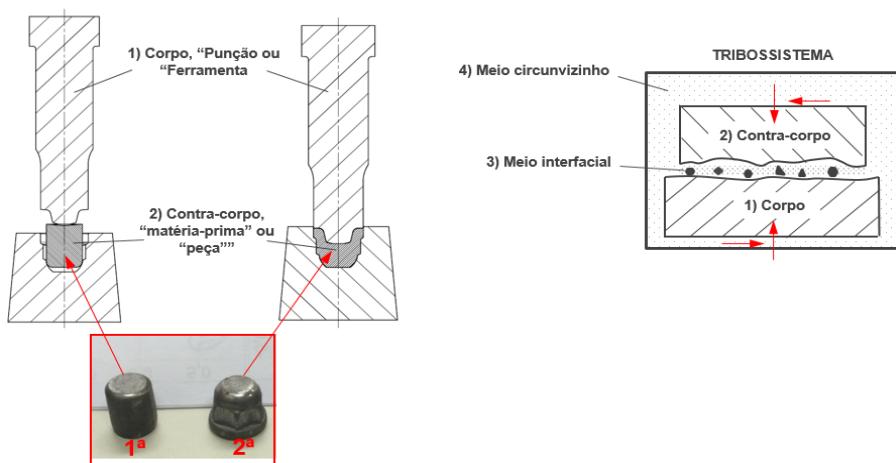
No presente trabalho, foi utilizada uma prensa mecânica excêntrica multi-estágios de forjamento horizontal onde são fabricados diversos produtos conformados a frio. O objeto de estudo desse trabalho é um punção de segunda operação em movimento relativo contra um determinado produto forjado. A Figura 1 apresenta o tribossistema analisado, onde o punção é o corpo, a matéria-prima ou peça é o contra-corpo, o meio interfacial é óleo e o meio circunvizinho é ar. O efeito da rugosidade no desgaste das ferramentas foi analisado com base em informações adquiridas por meio de diversos lotes de produção em série do mesmo produto forjado.

Figura 1 - Tribossistema analisado: 2^a operação

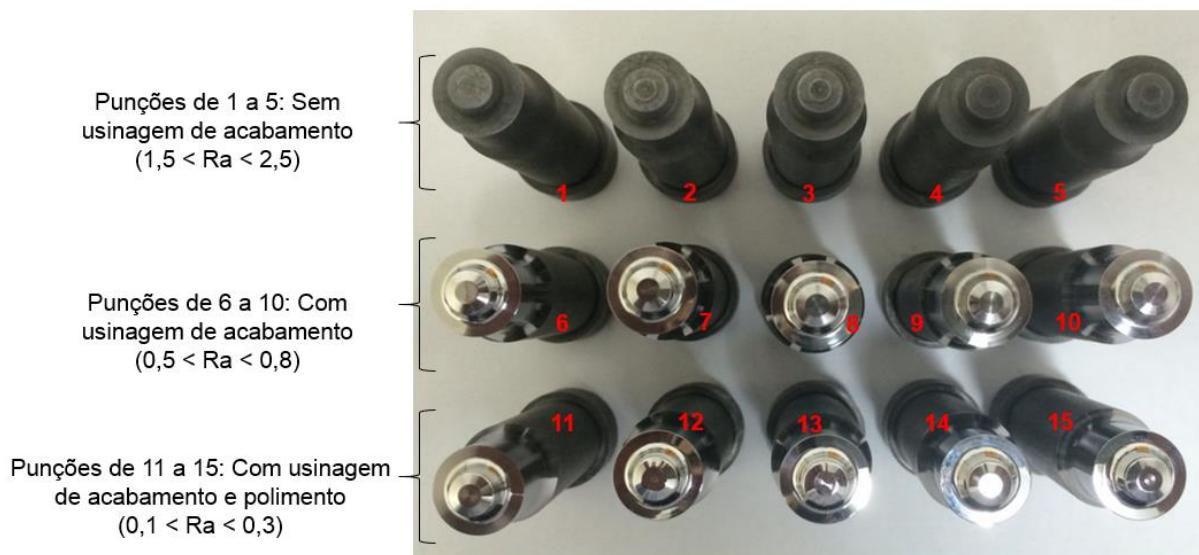
A Figura 2 apresenta os quinze punções confeccionados com três níveis de rugosidade variando em até uma ordem de grandeza, sendo cinco punções sem usinagem de acabamento gerando um Ra entre 1,5 e 2,5 μm , cinco punções com usinagem de acabamento e Ra entre 0,5 e 0,8 μm e cinco punções polidos com Ra entre 0,1 e 0,3 μm . Todos os punções foram usinados em tornos CNC a partir da mesma barra de aço e foram submetidos simultaneamente ao mesmo tratamento. A ordem de entrada em máquina dos punções foi: 1,6,11,2,7,12,3,8,13 e assim sucessivamente. Essa ordem foi propositalmente escolhida para eliminar a influência de uma eventual variável não identificada na conclusão da relação entre topografia e desgaste de ferramenta.

Figura 2 - Punções de 2^a operação com topografias distintas utilizados no estudo

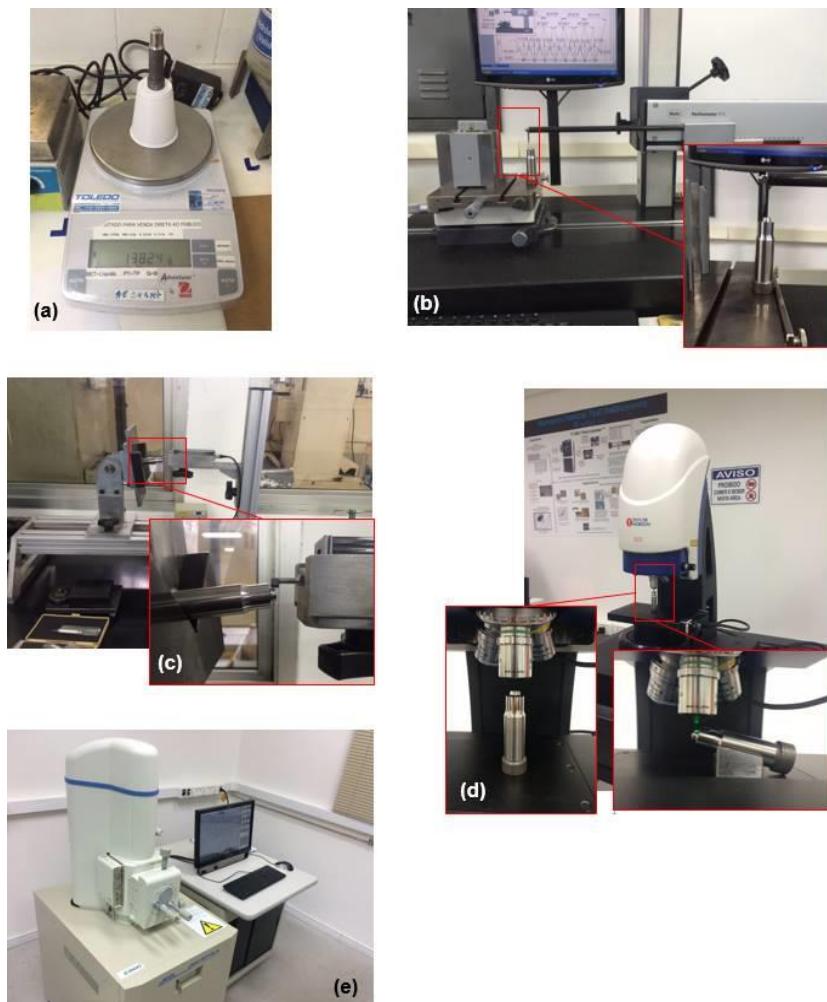
A Figura 4 resume os equipamentos utilizados na análise das ferramentas novas e usadas. Inicialmente todos os punções passaram por um processo de limpeza, iniciado com papel embebido com acetona, seguido de ultrassom e finalizado com jato de ar. Após o procedimento de limpeza, as ferramentas foram pesadas em balança de precisão (a), seguido de análise dimensional em perfilômetro (b), análise da topografia em rugosímetro (c), análise da topografia em perfilômetro ótico (d) e análise da superfície em microscópio eletrônico de varredura (e). O ciclo de (a) até (e) foi repetido para todas as ferramentas após 52.000 e 102.000 ciclos de produção.

Figura 4 - Equipamentos utilizados a) Balança de precisão, b) Perfilômetro, c) Rugosímetro, d) Perfilômetro óptico 3D, e) Microscópio eletrônico de varredura

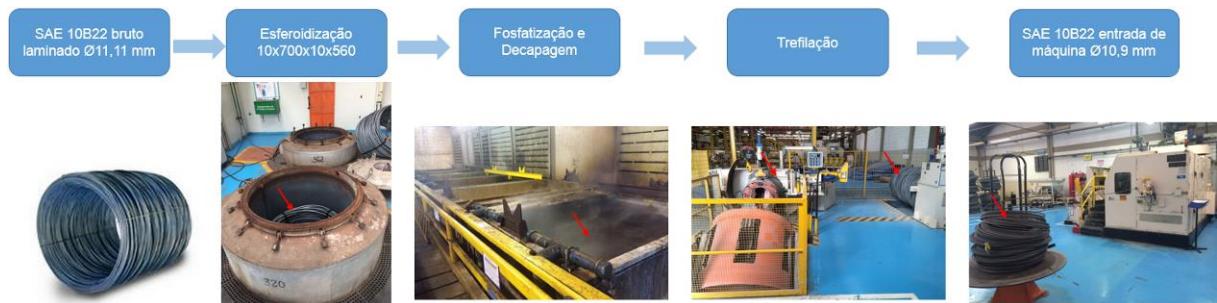
Durante a conformação a frio, o material é submetido a um alto grau e taxa de deformação. Para viabilizar o processo, é necessário um pré-tratamento da matéria-prima, de forma a garantir a conformabilidade adequada do material e minimizar os riscos de trincas e quebras de ferramentas. Soma-se a isso a necessidade de bitolas específicas que variam conforme a peça a ser produzida, sendo, portanto, comum a utilização do processo de beneficiamento apresentado na Figura 6.

Figura 6 - Processo de beneficiamento da matéria-prima

O processo de beneficiamento da matéria-prima inicia-se com o tratamento térmico de esferoidização, o qual consiste na manutenção do material a temperaturas próximas da crítica ($T=723^{\circ}\text{C}$) por tempos longos, de forma que ocorra difusão do carbono presente no aço por um processo de coalescimento.

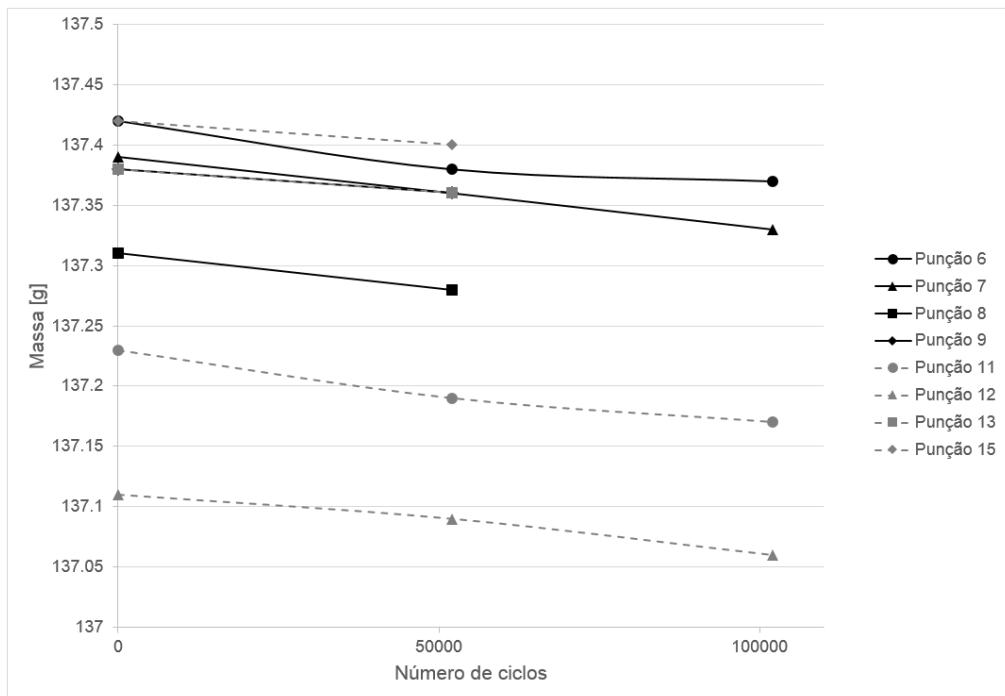
A Figura 8 apresenta a variação das massas dos punções nas condições novos, após 52.000 ciclos e 102.000 ciclos. As linhas continuas representam os punções com rugosidade Ra entre 0,5 e 0,8 μm , enquanto as linhas tracejadas representam os punções com rugosidade Ra 0,1 a 0,3 μm . Os punções 6 e 7 que passaram apenas por usinagem de acabamento perderam respectivamente 0,05 g e 0,06 g após 102.000 ciclos, enquanto os punções 8 e 9 perderam respectivamente 0,03 g e 0,02 g após 52.000 ciclos. Os punções 11 e 12 que passaram por polimento após usinagem perderam respectivamente 0,05 g e 0,06 g após 102.000 ciclos, e os punções 13 e 15 perderam respectivamente 0,02 g e 0,02 g após 52.000 ciclos. Até o momento não foi observada diferença significativa entre as ferramentas usinadas e as polidas no que tange à perda de massa.

Figura 8 - Variação de massa dos punções

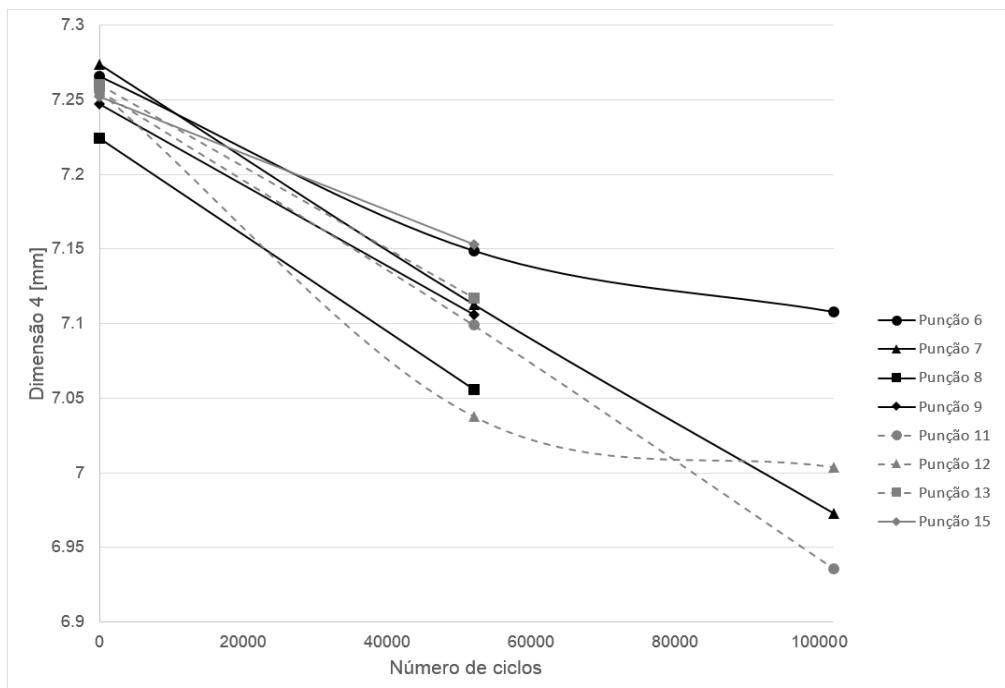
Entre todas as dimensões de projeto da ferramenta apresentadas na Figura 5, a característica 4, referente ao diâmetro de 7,25 mm, é a mais crítica devido à sua importância para as operações subsequentes. Um diâmetro muito menor do que o especificado na segunda operação pode levar à flambagem do punção de terceira operação e, portanto, é uma característica que exige monitoramento ao decorrer da produção em série. A Figura 9 mostra a variação dimensional do diâmetro de 7,25 mm gerado pelo desgaste após 52.000 e 100.000 ciclos.

Figura 9 - Variação dimensional do diâmetro crítico

Observa-se que todos os punções reduziram-se nessa dimensão. O motivo pelo qual a perda de geometria não ocorre da mesma forma deve-se à diferença entre as possíveis seções a serem medidas nas ferramentas desgastadas, uma vez que o desgaste não ocorre de maneira perfeitamente simétrica. Uma possível explicação para esse desgaste heterogêneo é a forma de lubrificação do sistema que é feita por gravidade. Medições em outras seções dos mesmos punções levaram à valores absolutos diferentes dos apresentados na Figura 9, porém os valores registrados foram sempre menores do que o valor inicial, sendo que não observou-se um padrão que permitisse diferenciar as ferramentas usinadas (punções 6, 7, 8 e 9) das polidas (punções 11, 12, 13 e 15).

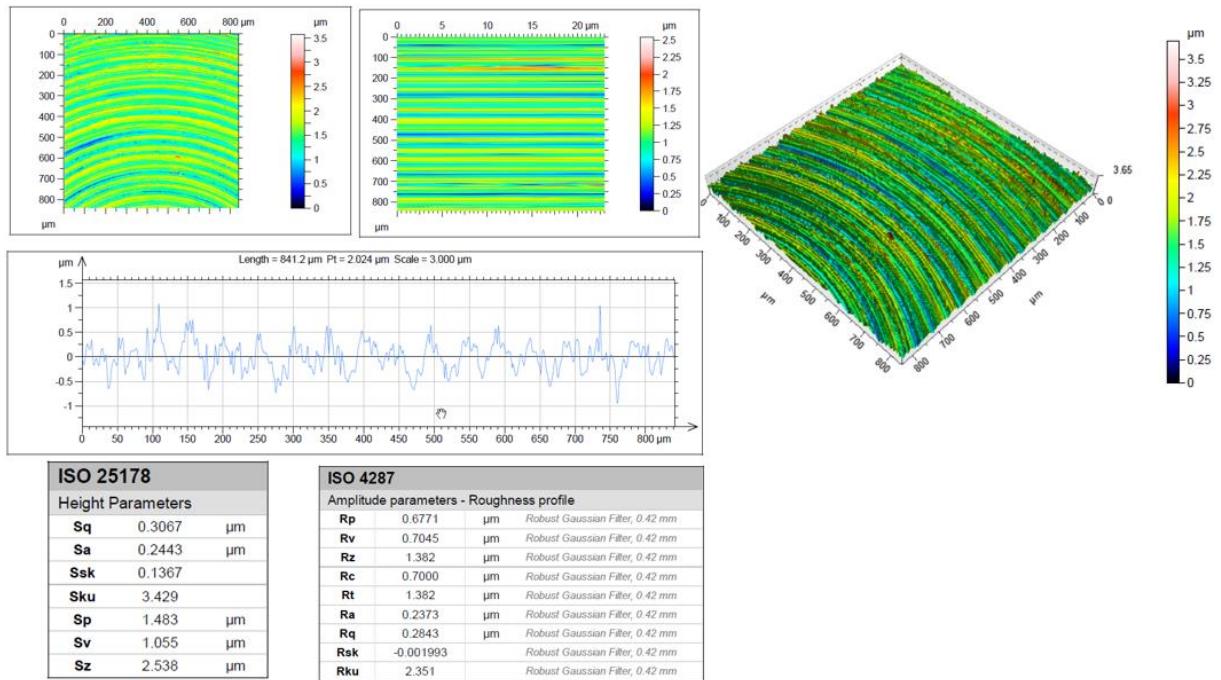
A Figura 10 apresenta o topo do punção 7 antes de entrar em máquina pela primeira vez. Observam-se franjas de usinagem bem caracterizadas em função do processo de torneamento em ambas as regiões da ferramenta. As alturas dos picos variam de 0,5 μm a 1,0 μm e as profundidades dos vales variam entre 0,5 μm e 1 μm . Uma vez que a superfície nova apresenta um padrão de picos e vales bem definidos, os valores de Ra e Sa são muito próximos.

Figura 10 - Topografia e rugosidade do topo do punção 7 novo

A Figura 12 mostra a região do topo do punção 12 antes de entrar em máquina pela primeira vez. Assim como no caso do punção 7, apresentado na Figura 10, observam-se franjas de usinagem bem caracterizadas em função do processo de torneamento, porém, graças ao processo de polimento subsequente à usinagem, as alturas máximas dos picos foram reduzidas à no máximo 0,3 μm , e as profundidades máximas dos vales à 0,45 μm .

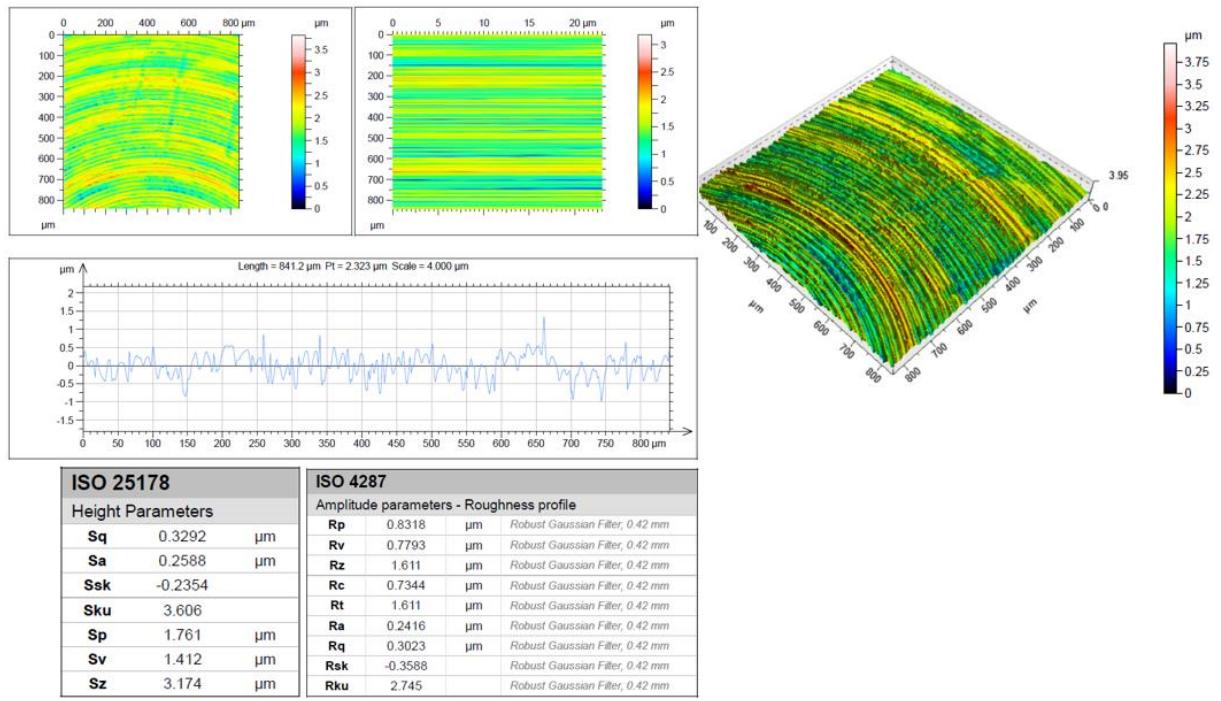
A Figura 11 apresenta o topo do punção 7 após 52.000 ciclos de conformação. Ainda é possível observar franjas de usinagem, o que caracteriza a continuidade da superfície com textura periódica. Dessa forma, os valores de Ra e Sa continuam muito próximos entre si, e também em comparação com a ferramenta nova. Por outro lado, medições similares realizadas na lateral da ferramenta mostraram que a superfície foi completamente alterada pelo desgaste, gerando uma topografia com textura aleatória de difícil caracterização. Neste caso, os valores de Ra e Sa diferem significativamente e não serão apresentados aqui.

Figura 11 - Topografia e rugosidade do topo do punção 7 após 50.000 ciclos

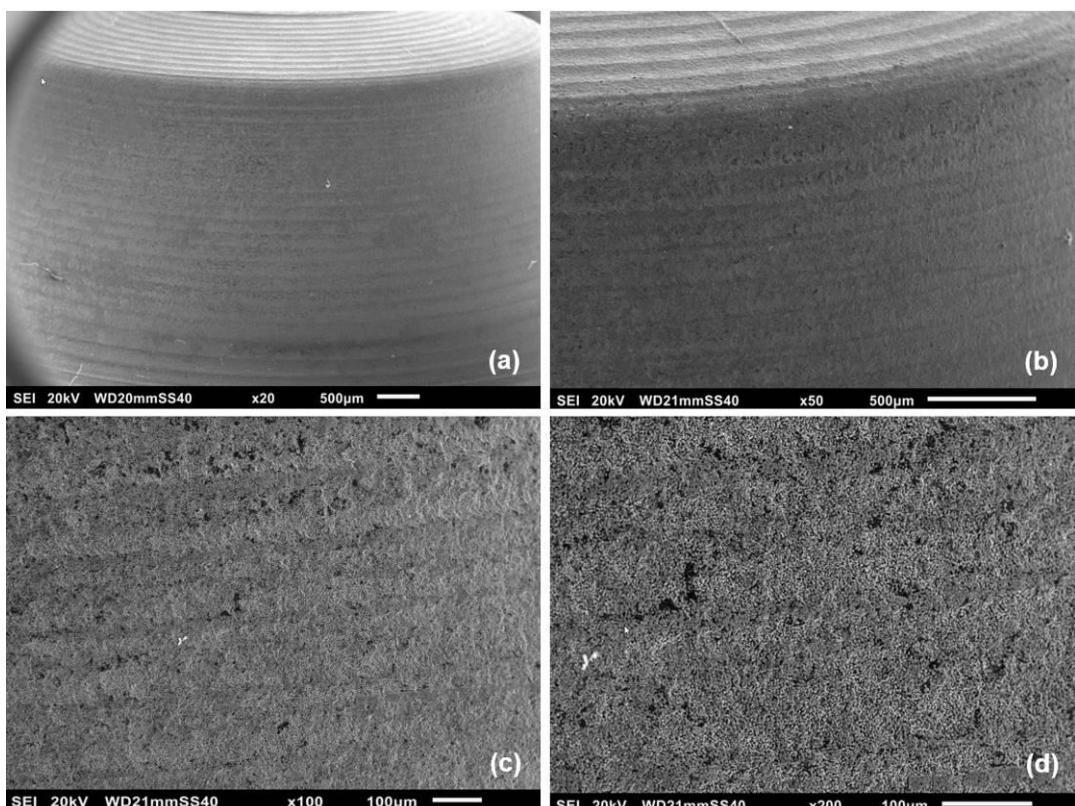
As Figuras de 14 a 19 apresentam uma análise comparativa do comportamento das superfícies das ferramentas novas e usadas, realizada em MEV, a fim de identificar os tipos de danos superficiais e os mecanismos de desgaste atuantes. A Figura 14 apresenta a topografia do punção 2 novo, com aumentos progressivos de 20 a 200 vezes. Percebe-se nas imagens 14(a) e 14(b) a presença de franjas de usinagem bem definidas, provenientes do processo de torneamento, resultando em uma superfície com textura periódica tanto no topo quanto na lateral da ferramenta. As imagens 14(c) e 14(d) com aumentos de 100 e 200 vezes apresentaram superfícies irregulares com descontinuidades, como se houvessem falhas e poros na superfície, o que foi gerado pelo acabamento superficial ruim da ferramenta. Análises de EDS descartaram a possibilidade de presença de óxido na superfície.

Figura 14 - Punção 2 novo; (a) imagem de elétron secundário com aumento de 20 vezes; (b) 50 vezes; (c) 100 vezes; (d) 200 vezes

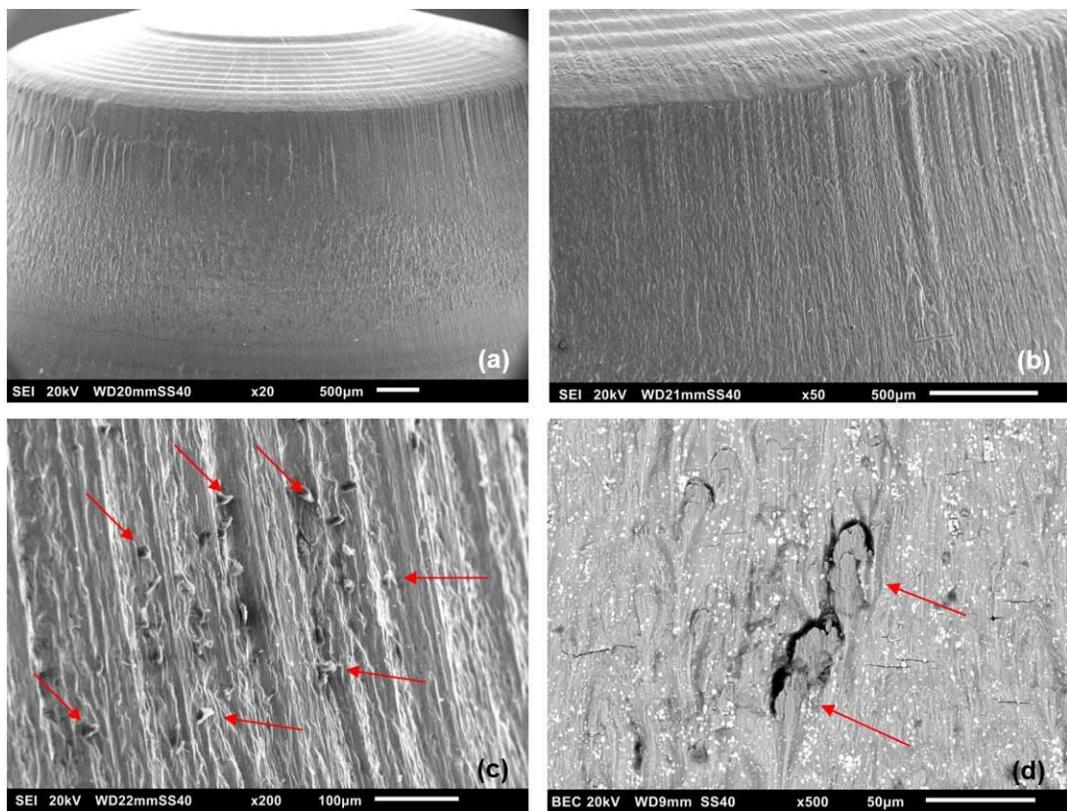
A Figura 15 apresenta a topografia do punção 2 após 52.000 ciclos de conformação. Percebe-se nas imagens 15(a) e 15(b) que o topo da ferramenta ainda contém as franjas de usinagem, porém, nota-se que os picos foram arredondados e eles aparecem estar mais baixos do que na ferramenta nova. Tanto o topo quanto a lateral da ferramenta apresentam riscos e sulcos perpendiculares às franjas de usinagem e no sentido de escoamento do contra-corpo, caracterizando o desgaste abrasivo. Na imagem 15(b), nota-se que o desgaste ocorreu com

intensidade diferente no topo e na lateral da ferramenta, sendo que o topo ainda manteve alguma característica da topografia inicial, enquanto a lateral foi totalmente descaracterizada pelo desgaste abrasivo.

Figura 15 - Punção 2 após 52.000 ciclos; (a) imagem de elétron secundário com aumento de 20 vezes, (b) 50 vezes, (c) 200 vezes, (d) 500 vezes

Na imagem 15(c) percebe-se partículas aderidas à superfície da ferramenta com um tamanho próximo à largura dos riscos, o que pode indicar que partículas similares a estas tenham atuado como debris entre a ferramenta e a peça durante o processo de conformação a frio. Uma outra possível origem para os debris é o desplacamento da matriz da ferramenta conforme ilustrado na imagem 15(d). Ainda nesta imagem, percebem-se micro trincas radiais causadas pelo contato cíclico entre a ferramenta e a peça.

- O punção 2 (Figura 15c) aparenta ter os riscos mais profundos na lateral em comparação aos punções 7 (Figura 17c) e 12 (Figura 19d).
- Entre as regiões analisadas, foram encontradas partículas aderidas somente na lateral do punção 2 (Figura 15c).
- O sentido das micro trincas encontradas nas laterais de todos os punções é perpendicular ao sentido de escoamento do material e coincide com o sentido das franjas de usinagem
- O desgaste no topo das ferramentas aparenta ser similar para os punções 7 e 12 e mais severo para o punção 2 (Figuras 17b, 19b e 15b respectivamente).

A forma com que os punções 2, 7 e 12 se desgastaram (Figuras 15b, 17a e 19a) se assemelha muito com o desgaste de punções apresentados por outros autores [11, 12], de forma que os cortes nas laterais dos punções indicam claramente desgaste abrasivo independentemente do nível de acabamento superficial inicialmente utilizado nas ferramentas.

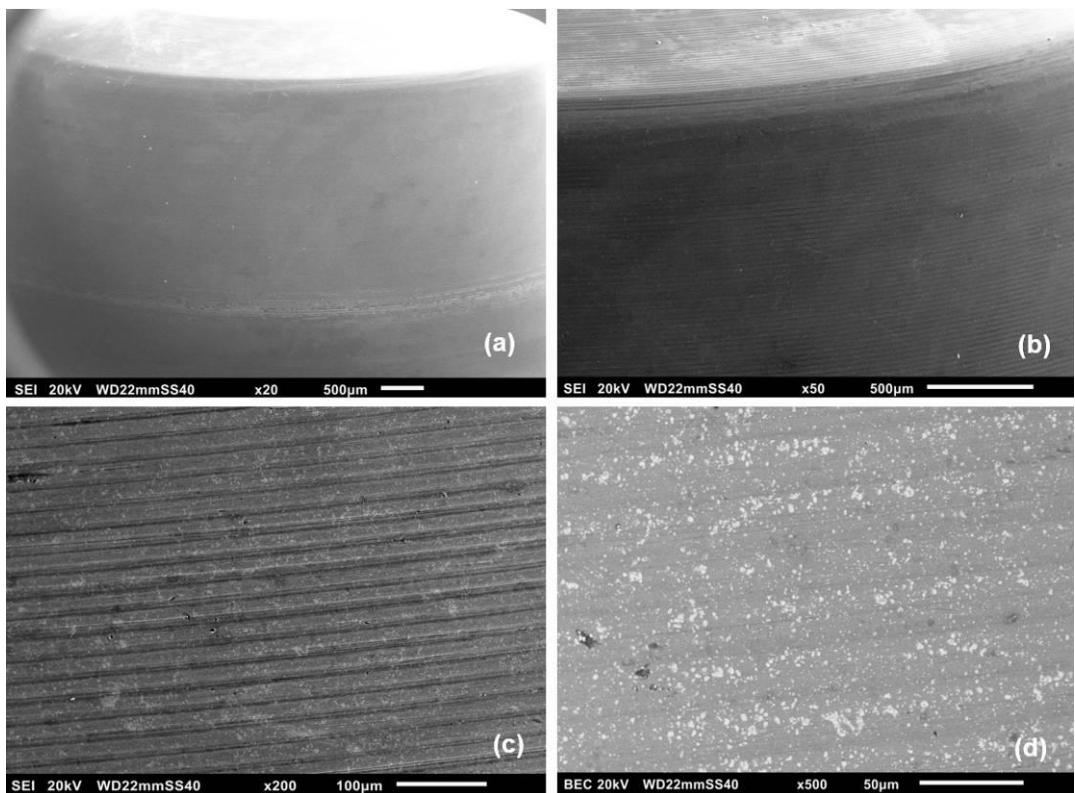
A Figura 16 apresenta a topografia do punção 7 novo, com aumentos progressivos entre 20 e 500 vezes. Observa-se a textura periódica, proveniente do processo de usinagem, em todas as imagens. A imagem de elétron retroespalhados 16(d) evidencia a presença de carbonetos dispersos na matriz com tamanhos entre 1 μm e 10 μm.

Figura 16 - Punção 7 novo; (a) imagem de elétron secundário com aumento de 20 vezes, (b) 50 vezes, (c) 200 vezes, (d) imagem de elétron retroespalhado com aumento de 500 vezes

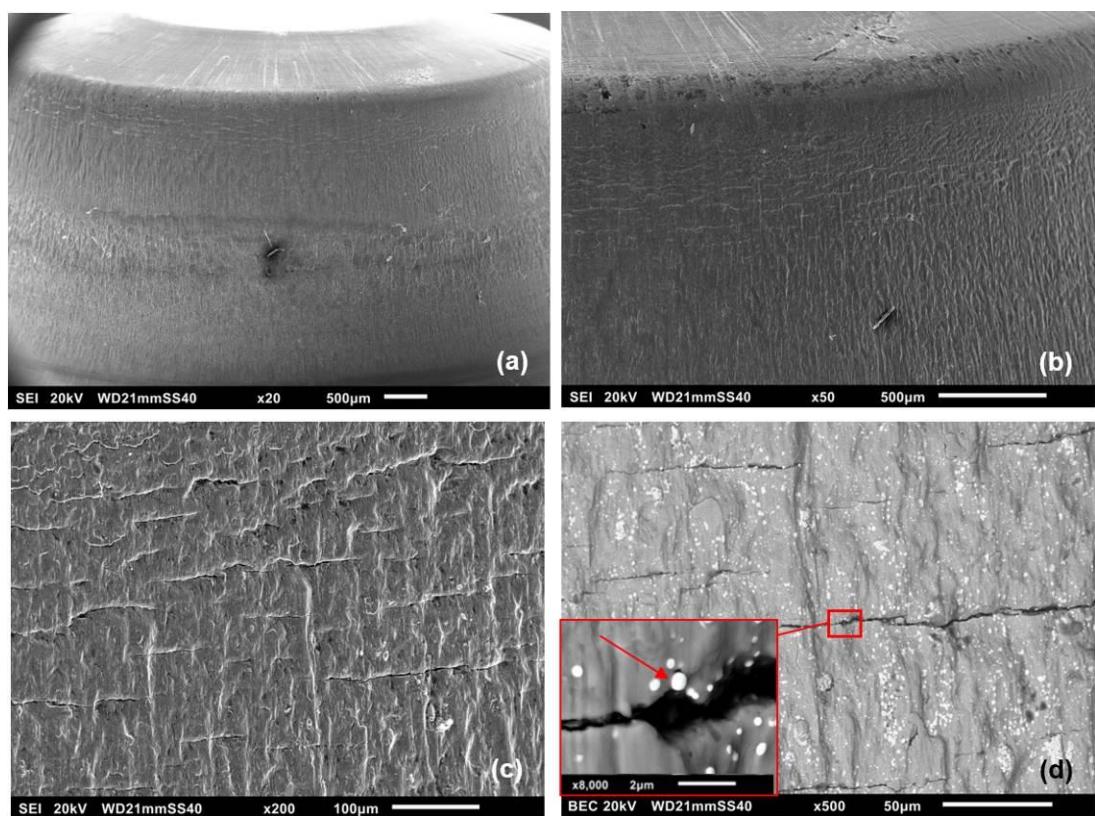
A Figura 17 apresenta a topografia do punção 7 após 52.000 ciclos de conformação. Observa-se nas imagens 17(a) e 17(b) que o topo da ferramenta ainda apresenta características da topografia inicial usinada, porém com riscos perpendiculares às franjas de usinagem. As imagens 17(c) e 17(d) mostram que as marcas de usinagem na lateral da ferramenta deram lugar a riscos e sulcos no sentido de escoamento da peça. Além disso, observa-se uma alta concentração de micro trincas nessa região causadas pelo contato cíclico entre a ferramenta e a peça. Ainda na imagem 17(d) destaca-se um carboneto que aparenta estar na eminência de se desprender do substrato. Uma vez liberado, o carboneto pode atuar como partícula abrasiva para o tribossistema.

Figura 17 - Punção 7 após 52.000 ciclos; (a) imagem de elétron secundário com aumento de 20 vezes, (b) 50 vezes, (c) 200 vezes, (d) imagem de elétron retroespalhado com aumento de 500 vezes e detalhe à esquerda com aumento de 8.000 vezes

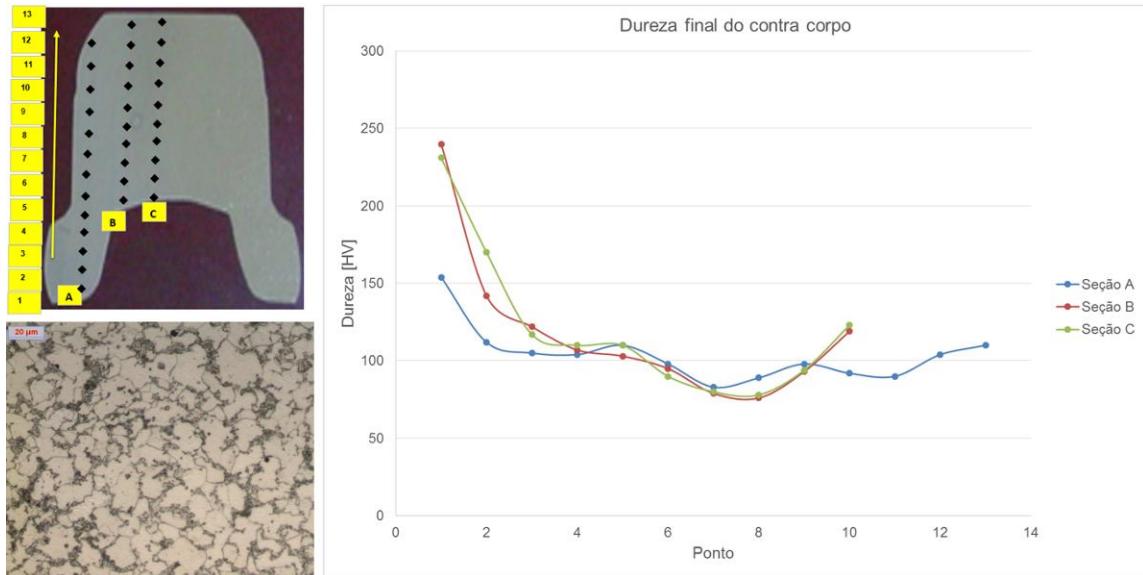
O mapeamento de dureza do contra-corpo, apresentado na Figura 20, revelou que o encruamento provocado pelo segundo estágio da conformação gera um aumento de dureza de até 140 HV, sendo que a dureza próxima à superfície é de 240 HV enquanto o núcleo apresenta cerca de 100 HV. Ou seja, 240 HV é a maior dureza do contra-corpo e que será utilizada na comparação com a dureza do punção (corpo). A análise metalográfica da contra-corpo revelou a presença de cementita 90% esferoidizada dispersas na matriz ferrítica e

tamanho de grão de 6 a 8 comparando com os quadros padrões contidos na norma ASTM E112 [13].

Figura 20 - Dureza e microestrutura da peça após a 2^a operação

Comparando as Figuras 20 e 21, observa-se que a diferença de dureza na superfície é de aproximadamente 483 HV, ou seja, a dureza do punção é quase três vezes maior do que a dureza da peça e ainda assim ocorre desgaste abrasivo no punção. Logo, é possível que existam degraus no meio interfacial entre a ferramenta e a peça que, quando submetidos à altas

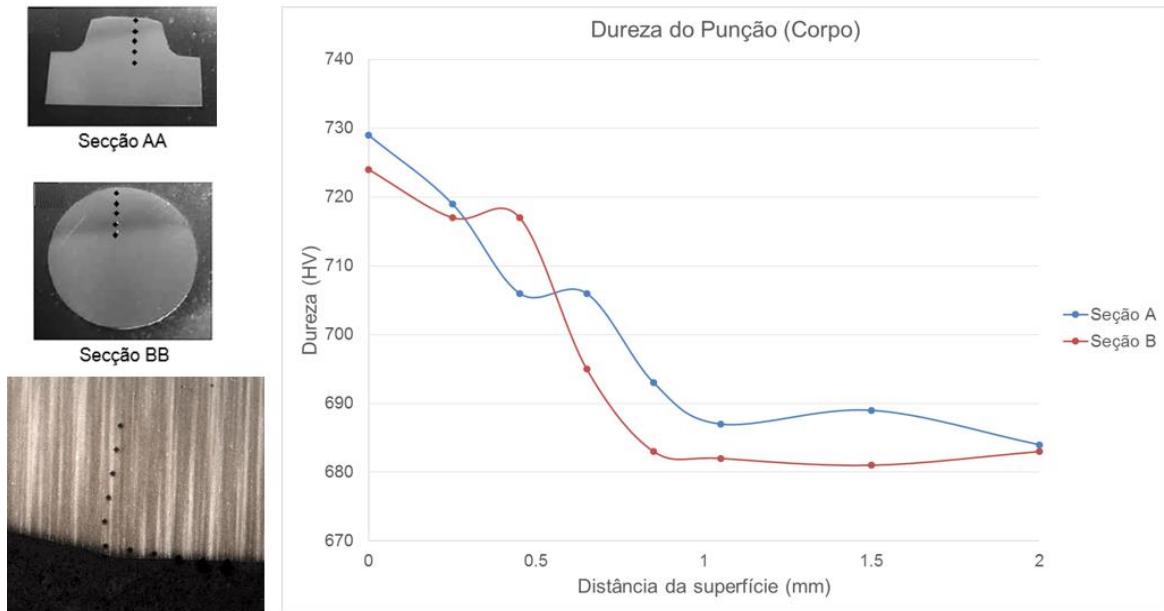
A Figura 21 apresenta a variação de dureza do punção em função da distância da superfície. Graças ao processo de tratamento térmico efetuado nas ferramentas, a dureza oscilou entre 680 HV e 730 HV, uma faixa típica de ferramentas de aço M2 temperadas e revenidas. A microestrutura do punção é constituída de martensita revenida, com alinhamento de carbonetos na matriz.

Figura 21 - Dureza e microestrutura do punção
