Unidade Experimental 001 - NOMADS: Avaliação de Desempenho e Durabilidade dos Painéis de Vedação Pré-Fabricados em Madeira
Bolsista: Laura Alcântara Scrideli

Instituto de Arquitetura e Urbanismo – Universidade de São Paulo

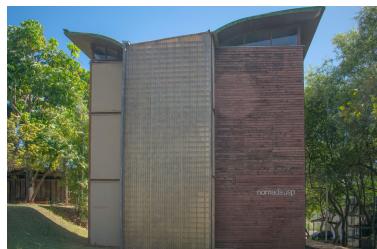
Figura 01: Imagem do edifício 001 - NOMADS

A pesquisa tem como principal objetivo a avaliação do painel de vedação externo utilizado na construção da “Unidade 001 – Sede do Núcleo de Estudos de Habitares Interativos da USP São Carlos (NOMADS)”, projetado pelo Grupo Habis. Avaliação essa que se relaciona a características particulares de projeto, produção, execução, uso e manutenção do edifício, com ênfase na identificação das possíveis causas e origens do sucesso ou falha de desempenho, após 23 anos de sua construção. Esta pesquisa faz parte de um projeto que envolve cinco iniciações científicas, focadas no estudo e avaliação de cinco painéis de vedação de madeira desenvolvidos pelo Grupo Habis entre os anos de 1994 a 2002. Desta forma, os resultados dessa avaliação foram comparados aos resultados dos outros quatro painéis de vedação externa, afim de reconhecer as relações entre características particulares dos painéis e seu desempenho.
