STV.1

IDENTIFICAÇÃO DO DANO EM LAMINADOS COMPÓSITO ATRAVÉS DA COMBINAÇÃO DE DIFERENTES TÉCNICAS

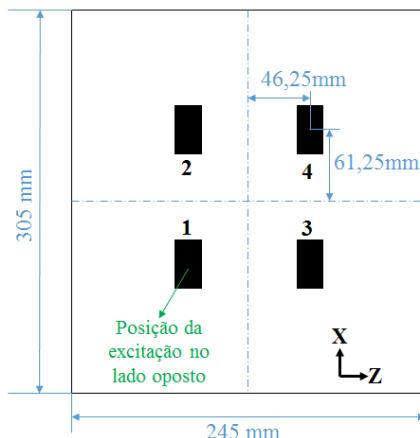
Primeiramente, as frequências naturais e as Funções de Resposta em Frequência (FRFs) para estrutura intacta e danificada por impacto são obtidas usando 4 transdutores piezoelectrícios (Fig. 1). O transdutor é do tipo MFC (*Macro Fiber Composite*) modelo M2814-P1, desenvolvido pela Smart Material Inc., o qual usa o modo d33 de piezelectricidade. Sabendo-se que o transdutor possui uma camada de fibra incorporada numa estrutura de polímero, o mesmo apresenta uma geometria total de 38mm de comprimento, largura de 20mm e 0,305mm de espessura. No entanto, devido ao encapsulamento, o mesmo têm uma geometria ativa de 28mm de comprimento e largura de 14mm. A excitação para os dois conjuntos de testes de vibração foi criada por meio de um sinal impulsivo gerado através do impacto de um martelo PCB Modelo 0860C3 (Piezotronics). A excitação foi realizada na posição 1 no lado de trás da placa.

Fig.1 Representação esquemática da montagem experimental para análise de vibração

As Figuras 4 e 5 apresentam as FRFs para a estruturas intacta e danificada, respectivamente. Sendo que os dados foram obtidos através dos transdutores piezoelectrícios posicionados de acordo com a Fig. 1. É importante notar que H_{ij} indicam o ponto de aquisição dos dados (i) e o ponto de excitação da estrutura (j), evidenciados na Fig 1.

A Figura 6 apresenta, para as placas 1-4, a comparação entre a estrutura intacta e danificada para a posição 1, ou seja H_{11} (conforme Fig. 1).

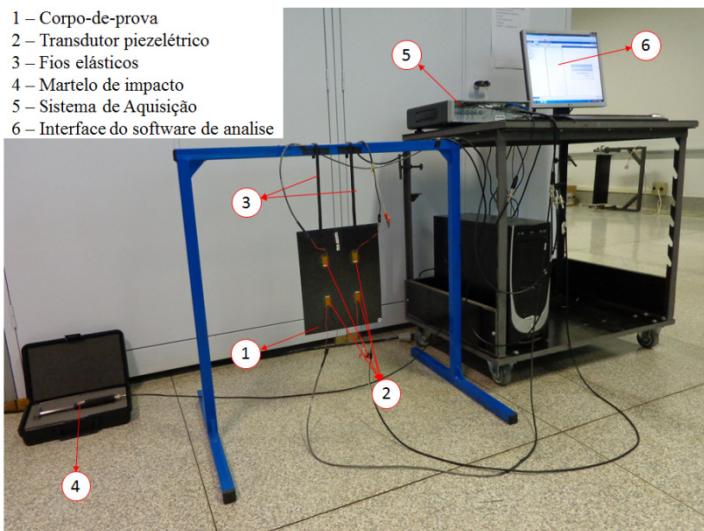
A Figura 2 mostra os equipamentos utilizados na montagem experimental. O corpo-de-prova é suspenso por dois fios elásticos com objectivo de simular uma condição próxima de livre-livre. O transdutor piezelétrico e o martelo de impacto estão ligados ao equipamento de aquisição dinâmico de sinal LMS SCADAS Mobile, o qual é controlado pelo Software Test.Lab (LMS Test.Lab). Todo sinal registrado pelo equipamento consiste em 2048 pontos de amostragem para uma banda de frequências de 0-512 Hz. Além disso, para eliminar os efeitos de não linearidades e reduzir o ruído, os sinais são obtidos a partir de uma média aritmética de 5 registros para cada análise.

- 1 – Corpo-de-prova
- 2 – Transdutor piezelétrico
- 3 – Fios elásticos
- 4 – Martelo de impacto
- 5 – Sistema de Aquisição
- 6 – Interface do software de análise

Fig.2 Montagem experimental para análise de vibração das placas

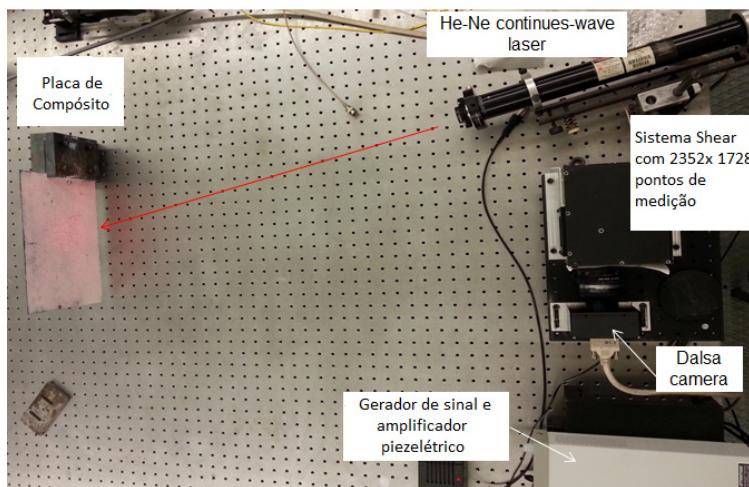
Neste ensaio a placa é fixa numa das extremidades a um suporte de elevada rigidez e montada sobre uma mesa óptica da Newport® de modo a conferir maior estabilidade à montagem e à medição experimental (Fig. 3). O campo de rotações obtido pelo registro anterior e posterior à solicitação térmica é medido pelo sistema Shearografia, sendo o mapa de fase calculado recorrendo à técnica de modulação temporal de fase. A solicitação térmica é aplicada numa das faces da placa através do aquecimento da superfície durante 5 segundos com uma lâmpada de 500 W. Neste processo, a evolução das franjas correspondentes ao campo de rotações é acompanhada pela visualização em tempo real do mapa de interferência, obtido pela subtração entre a imagem capturada em cada instante (imagem da deformada) e a primeira imagem gravada (imagem de referência). O conjunto das imagens no tempo é processado através das técnicas de cálculo de fase e filtragem de fase.

Fig.3 Montagem experimental da análise por Shearography Speckle.

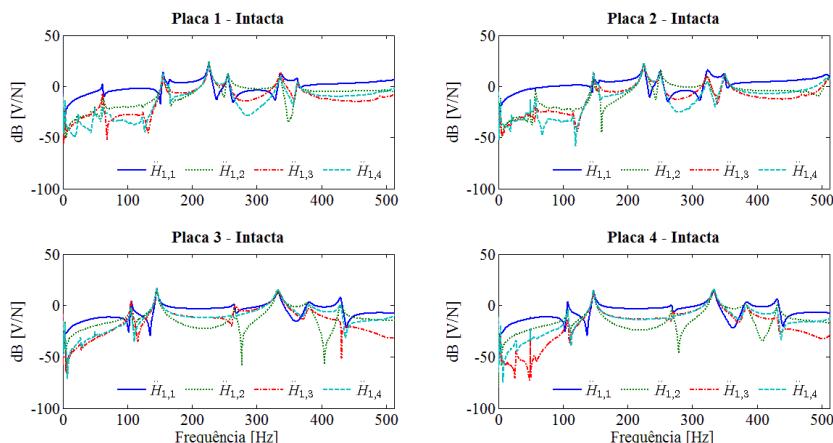
Fig.4 FRFs obtidas para as placas intactas através dos transdutores piezoelectrícios

Considerando as frequências naturais e as FRFs apresentadas nas Fig. 4-6, é difícil concluir a partir de uma observação direta se a estrutura apresenta dano. Assim, foi necessário recorrer a uma métrica de dano, a qual foi proposta por Da Silva *et al.* (2008). Esta métrica é obtida pela análise da resposta em frequência a partir dos dados de entrada e saída. A métrica é um índice com base no desvio quadrático médio (RMSD). Este índice de dano foi inicialmente proposto para

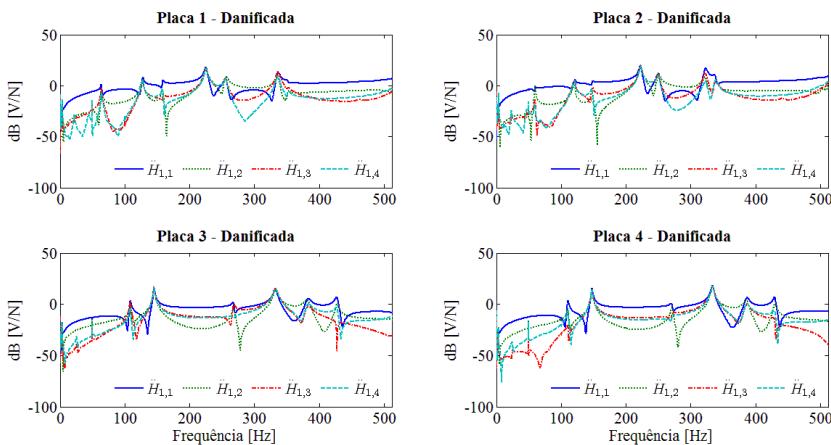
Fig.5 FRFs obtidas para as placas danificadas através dos transdutores piezelétricos

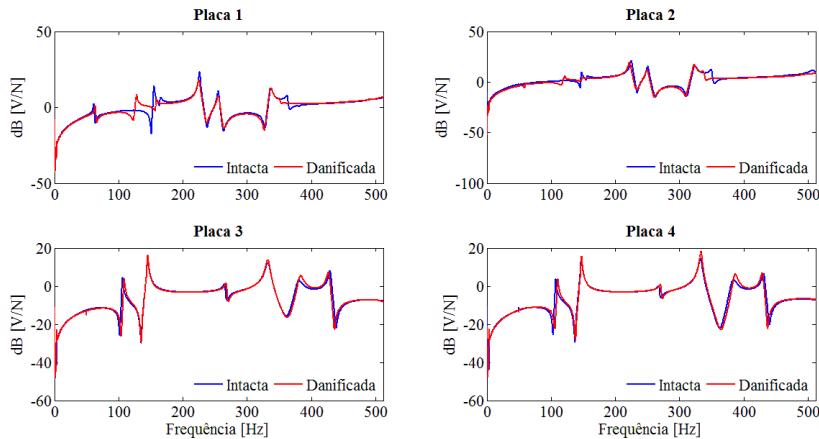
Fig.6 Comparação entre a estrutura intacta e danificada considerando H_{11}

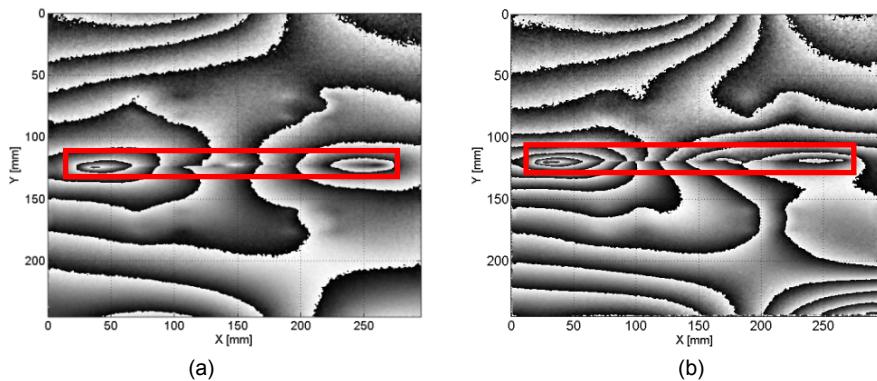
Após a verificação se a estrutura está danificada, o próximo passo é a aplicação da técnica shearoragrafia para através da análise das perturbações no campo de rotações localizar e quantificar de forma aproximada a extensão do dano na estrutura. Os mapas de fase depois de filtrado obtido para uma solicitação térmica com gradiente $\Delta x = 10\text{mm}$ podem ser observados nas Fig. 7 e 8.

Fig.7 Mapa de fase $\Delta x = 10\text{mm}$ obtido para (a) Placa 1 e (b) Placa 2

A análise dos padrões de franjas no mapa de fase da Fig. 7 revela a presença de um dano, coincidentes com a localização dos impacto. Assim como, a análise dos padrões de franja no mapa de fase da Fig. 8. É possível verificar que devida a sequência de empilhamento as placas 1 e 2 apresentaram dano ao longo da fibra. Enquanto as placas 3 e 4 apresentaram dano concentrado na região de impacto.

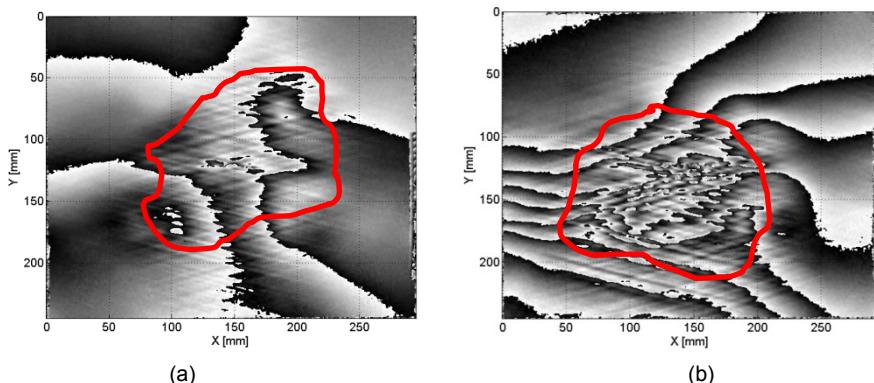
Fig.8 Mapa de fase $\Delta x = 10\text{mm}$ obtido para (a) Placa 3 e (b) Placa 4
