# **III COBEF**

## **Congresso Brasileiro de Engenharia de Fabricação**

## AVALIAÇÃO DA RESISTÊNCIA AO DESGASTE ABRASIVO A BAIXA-TENSÃO DE REVESTIMENTOS SOLDADOS POR ARCO SUBMERSO

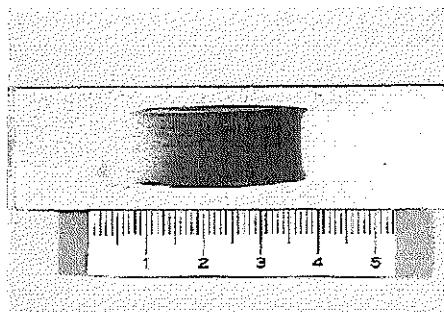
A Figura 01 mostra a aparência de um corpo de prova após o ensaio de desgaste. Podemos observar o alinhamento da roda de borracha em relação ao corpo de prova e a uniformidade dos riscos.

Figura 01 - Fotografia do corpo de prova após o ensaio de desgaste.

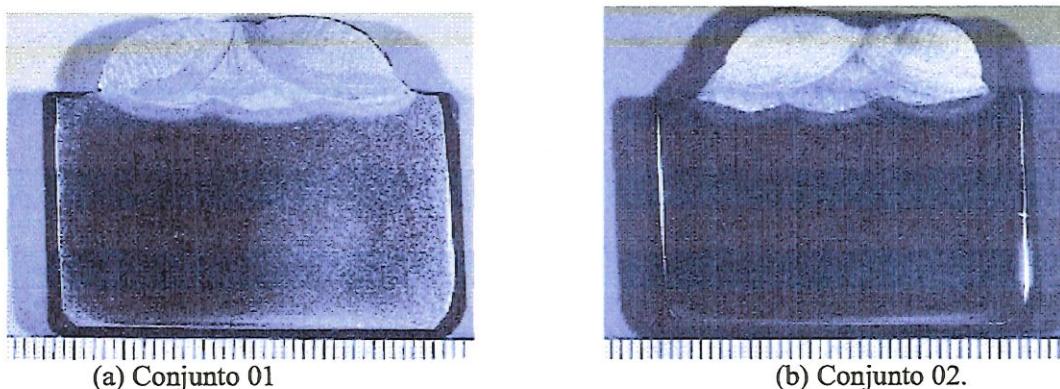
Na Figura 02 estão as macrografias da secção transversal da solda de múltiplos passos mostrando os dois conjuntos de parâmetros de soldagem. O conjunto 01, representado pela fotografia (a) mostra cordões um pouco mais largos em relação ao conjunto 02, representado pela fotografia (b) com cordões mais estreitos e mais altos.

Figura 02 - Macrografias dos dois conjuntos de parâmetros de soldagem.
