## **USO DA TERMOGRAFIA INFRAVERMELHA PARA DETECÇÃO DE DESCOLAMENTO EM SISTEMAS DE REVESTIMENTOS ADERIDOS COM CÂMERAS DE BAIXA RESOLUÇÃO TÉRMICA**

**Resumo:** O uso das técnicas não destrutivas como a termografia infravermelha tem ganhado atenção na Engenharia Civil após demanda por técnicas cada vez menos invasivas, rápidas e de baixo custo de execução para inspeção de sistemas aderidos. Através dessa técnica, este trabalho propõe analisar a capacidade de aplicação de duas câmeras térmicas de mesma resolução térmica e diferentes especificações técnicas em simulação de destacamento em ambiente laboratorial, dada à possibilidade de emprego em inspeções corriqueiras com baixo investimento em equipamento. Para isso, foram capturados termogramas de falhas induzidas, de modo a simular descolamento, em profundidades de 1,5; 2,0; 2,5; 3,0; 3,5 e 4,0 cm. Dentre os resultados, foi constatada a presença de falhas em análises a uma distância de 1,0 m. Após a fase laboratorial foi realizada inspeção de fachada em ambiente real com a utilização da câmera 2 testada, no qual é mostrado o potencial da técnica para a detecção de falhas em processos de inspeções periódicas em sistemas revestidos ad

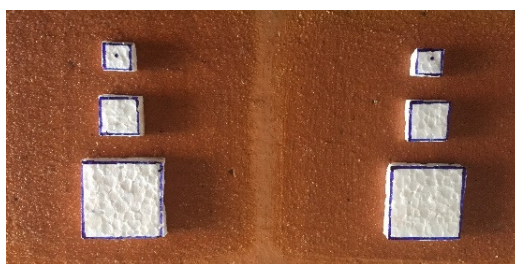
Figura 2 – Simulação de falhas/insertes.

Para simular as falhas foi utilizada placa de poliestireno (EPS) com espessura de 1 cm, na qual foram desenhados quadrados com dimensões de, (5,0x5,0) cm, (2,5x2,5) cm e (1,5x1,5) cm, de modo que as 3 diferentes dimensões analisadas estejam presentes em cada uma das diferentes espessuras do revestimento (Fig. 2). Esta proposição busca compreender qual o tamanho mínimo de falha é possível visualizar com as câmeras de baixa resolução térmica utilizadas.
