## MICROTOMOGRAFIA COMPUTADORIZADA DE RAIOS-X APLICADA À AVALIAÇÃO DE FATORES DE DELAMINAÇÃO EM LAMINADO COMPÓSITO USINADO A SECO E COM RESFRIAMENTO CRIOGÊNICO

F. A. Toti<sup>1</sup>, M. F. Batista<sup>2</sup>, A. R. Rodrigues<sup>3</sup>, A. C. S. Pozzi<sup>3</sup>, J. R. Tarpani<sup>3</sup>

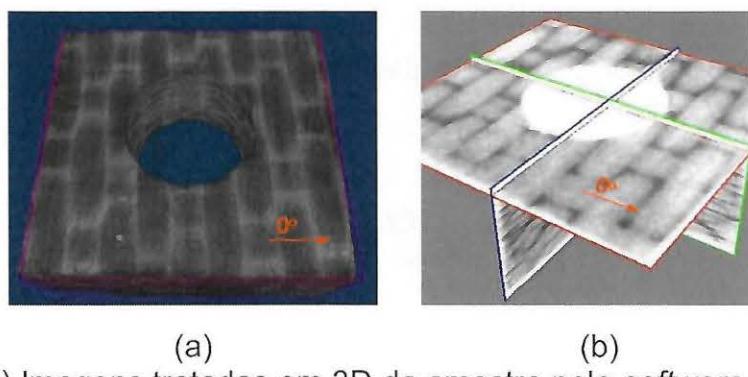
Figura 1 – (a) Imagens tratadas em 3D da amostra pelo software CTvox®. (b) Imagens seccionadas em 3D pelo software DataViewer.

As imagens de 16 corpos de prova foram obtidas em microtomógrafo SKYSCAN 1272 BRUKER, condicionado a uma tensão em 80 kV, com corrente elétrica de 125  $\mu\text{A}$  e imagem de 16 bits, do laboratório do Centro Nacional de Pesquisa em Energia e Materiais – CNPEN. Em seguida, as imagens foram tratadas e analisadas tridimensionalmente (3D) utilizando os softwares CTvox® e o DataViewer® da empresa BRUKER, conforme mostrado na Figura 1.

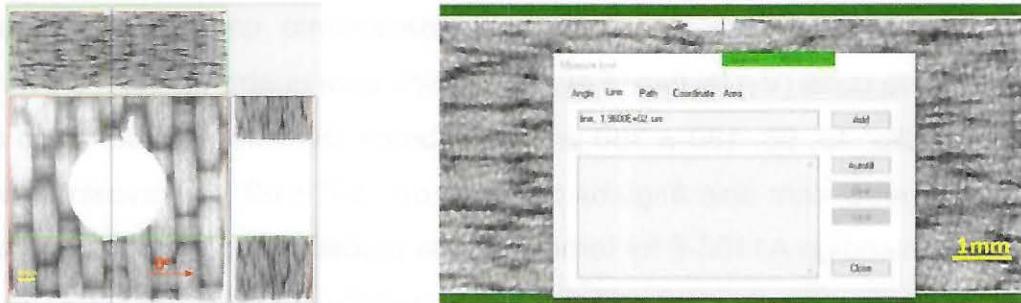
Figura 2 – (a) Posicionamento dos cursores sobre a área danificada. (b) Espessura de dano ( $h_d$ ) avaliada no software CTAn®.

Posteriormente, as imagens foram analisadas bidimensionalmente (2D) em projeção ortogonal para determinar a espesura de dano ( $h_d$ ) para verificar fibras fraturadas e/ou arrancadas, descolamento fibra/matriz, trincamento e arrancamento da matriz. Com a movimentação dos cursores x, y e z foi possível localizar a região, avaliar e medir a espessura de dano ( $h_d$ ) no software CTAn®, conforme mostrado na Figura 2.

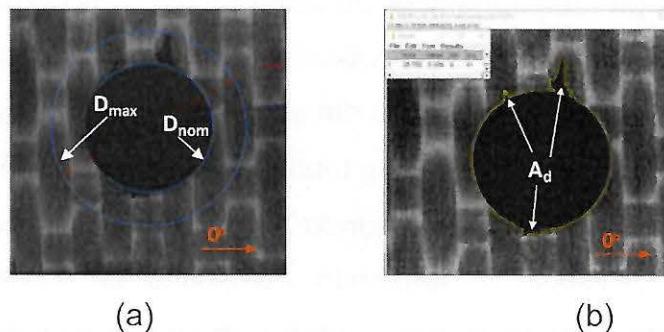
Figura 3 – (a) Sistema de traçagem de arco 3 pontos para determinação do  $D_{max}$ . (b)  $A_d$  selecionada ao redor do diâmetro nominal.

Os valores de  $D_{max}$  foram obtidos através das imagens selecionadas no software DataViewer que posteriormente foram transferidas para o software INVENTOR versão® 2017 – AUTODESK. Para obter os valores de  $F_{da}$ , é necessário também a  $A_d$ , que foi calculada através das imagens com extensão bpm, transferidas do software DataViewer para o software ImageJ, de domínio

público, desenvolvido no *National Institutes of Health*. A Figura 3 mostra o sistema de traçagem para determinar o  $D_{max}$  e  $A_d$ .

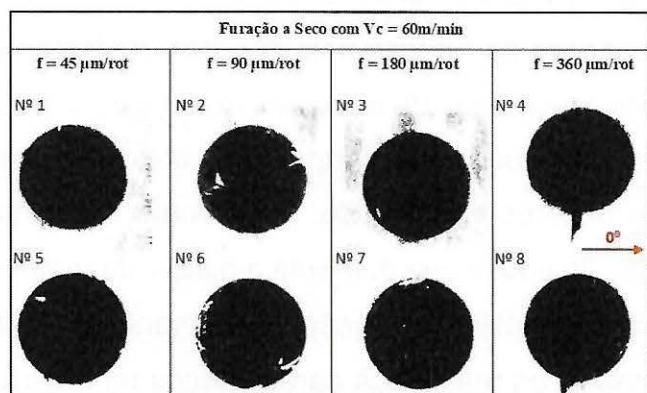
Figura 4 – Imagens da área superficial de saída do furo de cada corpo de prova na condição de furação a seco, com velocidade de corte ( $V_c$ ) de 60m/min.

A Figura 4 mostra na condição de furação a seco, imagens tratadas da área superficial de saída do furo dos corpos de prova para cada condição de avanço ( $f$ ). Observa-se que no avanço de 360  $\mu\text{m}/\text{rot}$  apresenta a maior área danificada ( $A_d$ ), onde a direção do dano acompanha preferencialmente à direção do ângulo crítico de 90°<sup>(3)</sup>. Nos avanços de 45 e 180  $\mu\text{m}/\text{rot}$  verificam-se áreas danificadas, mas em menor escala quando comparada com o de 360  $\mu\text{m}/\text{rot}$ , entretanto, no avanço de 90  $\mu\text{m}/\text{rot}$  a área danificada quase que inexistente, porém apresentando rebarbas na saída do furo.

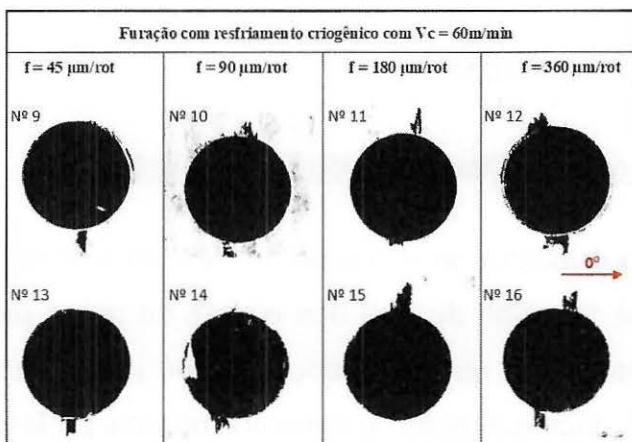
Figura 5 – Imagens da área superficial de saída do furo de cada corpo de prova na condição de furação com resfriamento criogênico, com velocidade de corte( $V_c$ ) de 60m/min.

A Figura 5 mostra na condição de furação com resfriamento criogênico, imagens tratadas da área superficial de saída do furo dos corpos de prova para cada condição de avanço ( $f$ ). Observa-se em todas as imagens a presença de área danificada ( $A_d$ ), sendo de maior dimensão em comparação a condição de furação a seco (Figura 4), mantendo a tendência de direção preferencialmente à direção do ângulo crítico de  $90^\circ$ . Segundo Xia <sup>(6)</sup> concluiu que com a redução da temperatura no processo, o laminado compósito se torna mais rígido e consequentemente mais frágil, pois a matriz absorve pouca energia durante o processo <sup>(6)</sup>.

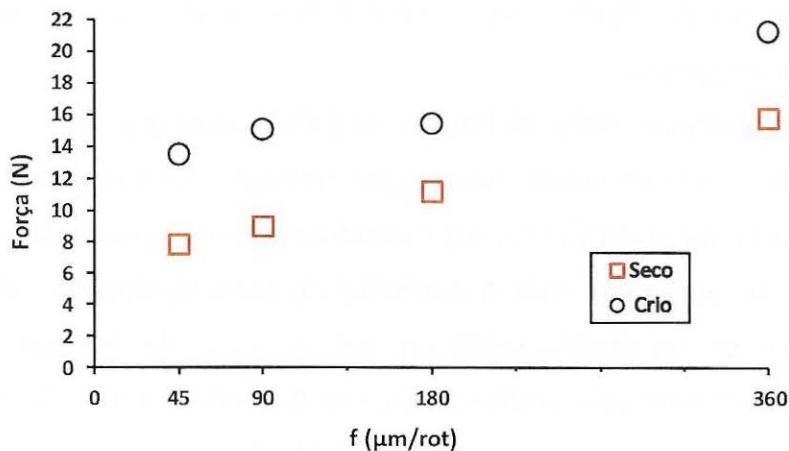
Figura 6 – Valores de força de avanço versus avanço nas condições a seco e com resfriamento criogênico, com velocidade de corte( $V_c$ ) de 60m/min.

A Figura 6 apresenta os resultados da força máxima de avanço ( $F_f$ ) versus avanço ( $f$ ) nas condições de furação a seco e com resfriamento criogênico. Os resultados mostram a tendência de aumento da força de avanço com o aumento do avanço para as duas condições, sendo que a condição criogênica apresenta valores em média maiores que a seco. O aumento é devido ao resfriamento efetivo do nitrogênio líquido, o que aumenta a rigidez da matriz polimérica, o que consequentemente aumenta a oposição ao aumento da ferramenta <sup>(6)</sup>. Isto corrobora para explicar os resultados apresentados na Figura 5, pois os danos estruturais aumentam ligeiramente como aumento da força de avanço <sup>(10)</sup>.

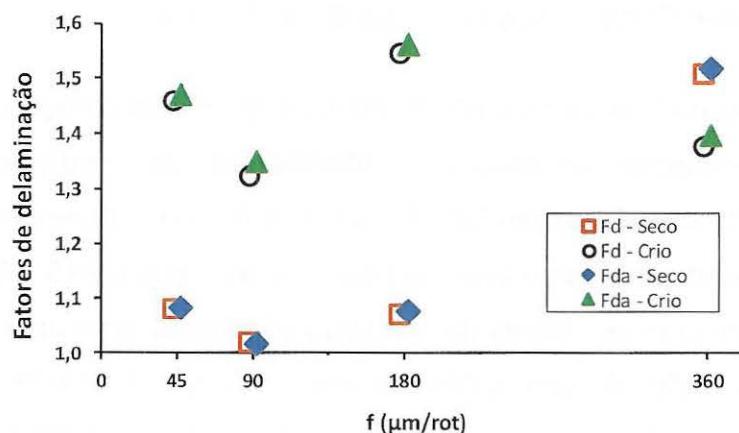
Figura 7 – Fatores de delaminação versus avanço nas condições a seco e com resfriamento criogênico, com velocidade de corte( $V_c$ ) de 60m/min.

A Figura 7 exibe os valores dos fatores de delaminação convencional ( $F_d$ ) e de delaminação ajustado ( $F_{da}$ ) obtidos sob as condições a seco e com resfriamento criogênico em função dos avanços (f). Observa-se que os valores de  $F_d$  na condição a seco são menores nos avanços de 45, 90 e 180  $\mu\text{m}/\text{rot}$  em comparação com os valores da condição criogênica, com exceção do avanço de 360  $\mu\text{m}/\text{rot}$  onde são bem próximos, indicando que a furação a seco apresenta uma melhor performance nos três primeiros avanços. Nota-se também que na condição a seco, o avanço de 90  $\mu\text{m}/\text{rot}$  apresentou o menor valor de  $F_d$ , indicando que possivelmente o tempo do processo não permitiu que calor e o atrito gerado tenham atingido determinada temperatura que alterasse a rigidez da matriz termoplástica. Isso pode ser verificado também na condição criogênica, nesse caso o tempo do processo não permitiu que o resfriamento do nitrogênio líquido aplicado através dos canais de refrigeração da broca, alterasse de certa forma as propriedades mecânicas do compósito. A resistência a tração e o módulo de Young nos compósitos aumentam com a diminuição da temperatura, apud <sup>(6)</sup>. Entretanto, o valor de  $F_d$  na condição criogênica é 33% maior que na condição a seco para o avanço de 90  $\mu\text{m}/\text{rot}$ , o qual apresentou o maior número de rebarbas comparado com os outros avanços. Outro tópico que se destaca e merece ser investigado é no avanço de 360  $\mu\text{m}/\text{rot}$ , onde o valor

obtido de  $F_d$  na condição a seco apresenta-se maior que na condição com resfriamento criogênico.

Na comparação entre os fatores  $F_d$  e  $F_{da}$  observa-se que os valores são próximos nas duas condições, nos quatro avanços. Isso ocorre em função da área danificada delaminada ( $A_d$ ) ser consideravelmente pequena, no entanto, a diferença pode aumentar com o aumento da área danificada delaminada <sup>(9)</sup>. Sendo assim, os resultados mostram que no caso do material do presente estudo, deve ser realizada análise mais aprofundada sobre a  $A_d$ , pois tanto na condição a seco como no resfriamento criogênico, os valores de  $F_d$  e  $F_{ad}$  nos avanços de 45 e 180  $\mu\text{m}/\text{rot}$  estão próximos, confrontando a expectativa de que o avanço de certa forma regula o dano <sup>(10)</sup>.

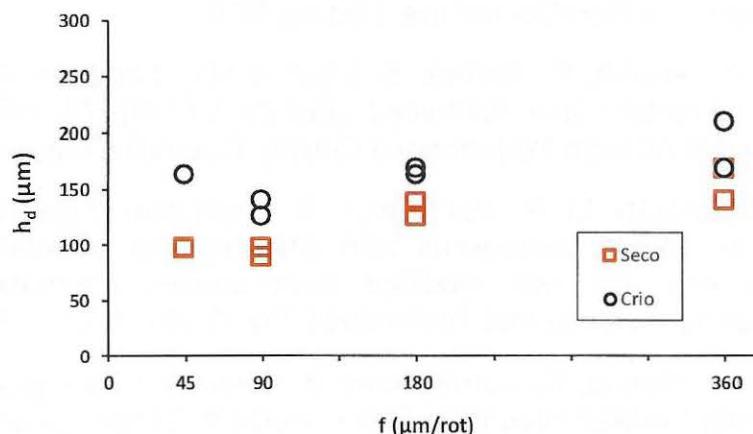
Figura 8 – Espessura de dano ( $h_d$ ) versus avanço nas condições a seco e com resfriamento criogênico, com velocidade de corte ( $V_c$ ) de 60m/min.

A Figura 8 mostra os valores da espessura do dano ao redor do furo ( $h_d$ ) dos 16 corpos de prova, obtidos sob condições a seco e com resfriamento criogênico em função dos avanços. Nota-se que na condição a seco, nos avanços de 45 e 90  $\mu\text{m}/\text{rot}$  apresentam os menores valores de  $h_d$  em comparação com os demais, bem como menor dispersão dos resultados. Entretanto, os valores de  $h_d$  apresentam-se próximos no avanço de 360  $\mu\text{m}/\text{rot}$  nas condições a seco e com resfriamento criogênico. Nesse contexto, estudos

devem ser aprofundados para melhor entendimento da área danificada ( $A_d$ ) correlacionada com a espessura de dano ( $h_d$ ), para uma avaliação global de dano estrutural.
