# ANÁLISE DO SINAL DE EMISSÃO ACÚSTICA NO MICROFRESAMENTO DE AÇO COM GRÃOS ULTRAFINOS

Conference Paper · January 2019

10º Congresso Brasileiro de Engenharia de Fabricação  
05 a 07 de agosto de 2019, São Carlos, SP, Brasil

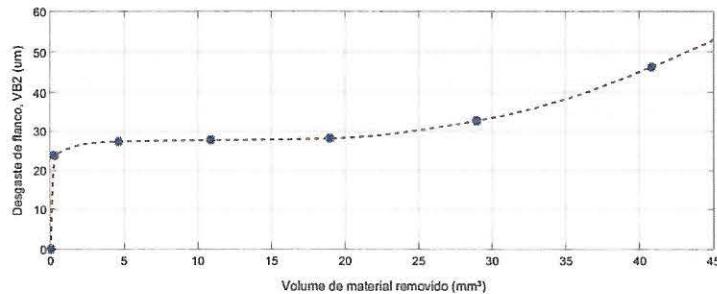
Figura 4. Desgaste de flanco máximo por volume de material removido

O desgaste de flanco, ao longo da microusinagem, apresentou níveis conforme Fig. 4, na qual se evidencia a correlação entre o desgaste de flanco máximo medido e o volume de material removido. É possível destacar a semelhança da curva com o comportamento típico de evolução do desgaste em ferramentas de corte: a primeira etapa é caracterizada por uma alta taxa de crescimento do desgaste, seguida por uma zona de transição na qual a taxa de desenvolvimento do desgaste tende a ser constante, até que o crescimento acelerado é retomado na terceira zona (região de falha).

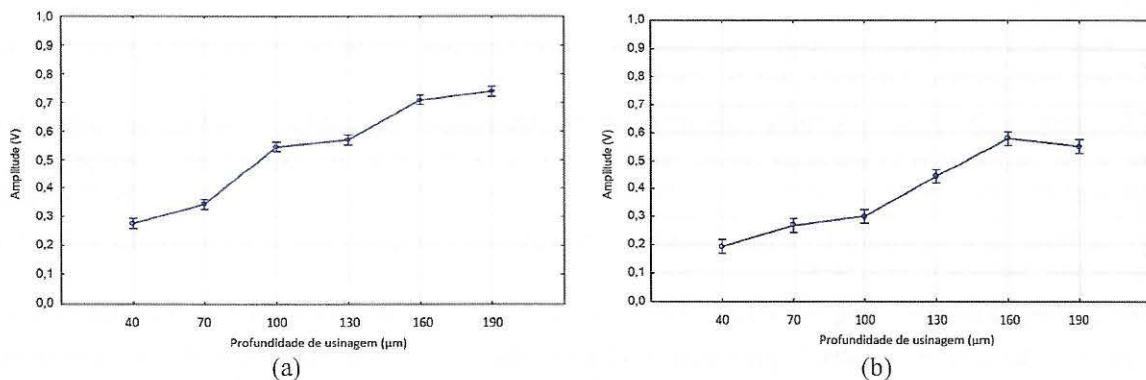
Figura 6. Efeito da profundidade de usinagem no sinal RMS de EA bruto (a) e filtrado na banda de 1 a 2 kHz (b)

Com a Fig. 5, pode-se destacar as frequências de maior amplitudes e energia do espectro de frequência. Assim, a região da banda de frequência para análise foi definida entre 1 kHz e 2 kHz. Os valores RMS dos sinais de EA puro e filtrado se correlacionam com a profundidade de usinagem, conforme Fig. 6a e Fig. 6b, respectivamente. A barra de erro representa os valores do conjunto amostral representativos no intervalo de 3 vezes o desvio padrão.

De acordo com os dados expostos na Fig. 6a é possível identificar uma tendência de crescimento dos valores RMS do sinal bruto com o aumento da profundidade de usinagem e, por conseguinte, com o aumento do volume de material removido. Destaca-se ainda a variação da amplitude do sinal com a profundidade de usinagem, e uma tendência de crescimento do sinal e.g. para profundidade de usinagem de 130 e 190 μm. Nesses pontos, com a mesma profundidade de usinagem, o fator de influência sobre os níveis de sinal de emissão acústica passa a ser o desgaste da microfresa, enquanto quando comparada apenas a evolução da amplitude do sinal com o volume de material removido, tanto o desgaste da microfresa quanto a profundidade de usinagem possuem parcelas significativas no comportamento do sinal.

Para o estudo do sinal bruto, é possível apontar que os sinais apresentam amplitudes significativamente distintas para as profundidades de 40 μm, 70 μm, uma faixa de 100 a 130 μm e outra entre 160 e 190 μm, o que, em outras palavras, configuram patamares de profundidades de usinagem que podem ser mais bem trabalhadas em pesquisa futura. Para o

sinal filtrado, as faixas de profundidade de usinagem também apresentam uma tendência: 40 µm, uma faixa de 70 a 100 µm, 130 µm e outra faixa de 160 a 190 µm. O estudo da correlação entre sinal de EA e os níveis de desgaste de flanco e de cratera é tema sugerido para trabalhos futuros, assim como a correlação entre o raio de aresta e os tipos e mecanismos de desgaste predominantes no microfresamento.
